TRIBUNALE CIVILE DI FORLI'- CESENA

Es. Imm. R.G.E. n. **43\2024**

RELAZIONE TECNICO ESTIMATIVA

LOTTO UNICO: Intera proprietà su **albergo con ampia corte** di pertinenza e cabina elettrica concessa in uso all'Enel ubicato a **Cesena (FC)**, in Via Romea, 545.

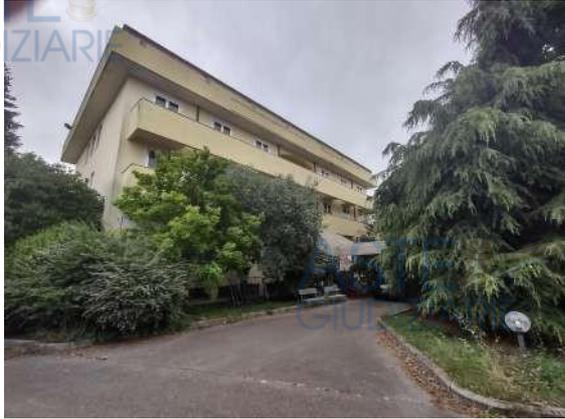
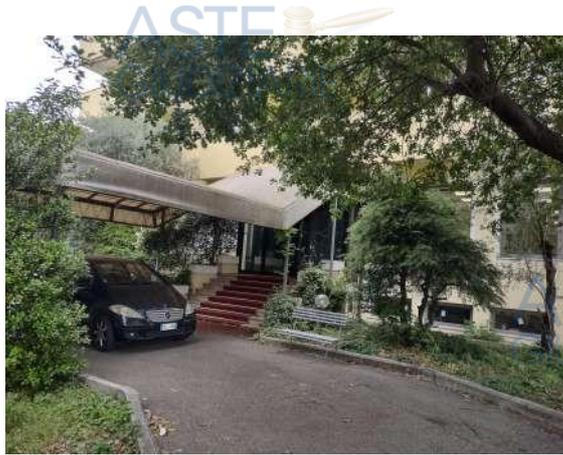
Fronte dell'albergo su Via Romea e accesso principale

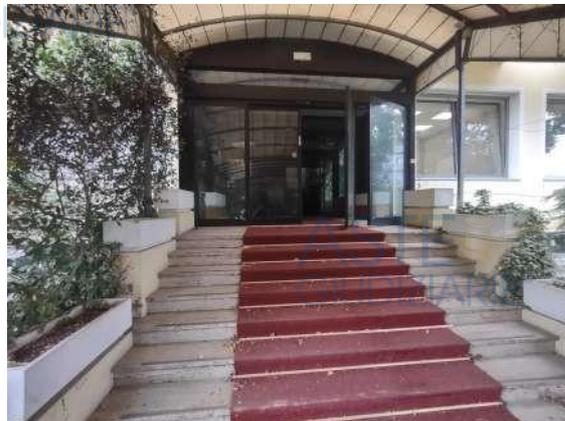
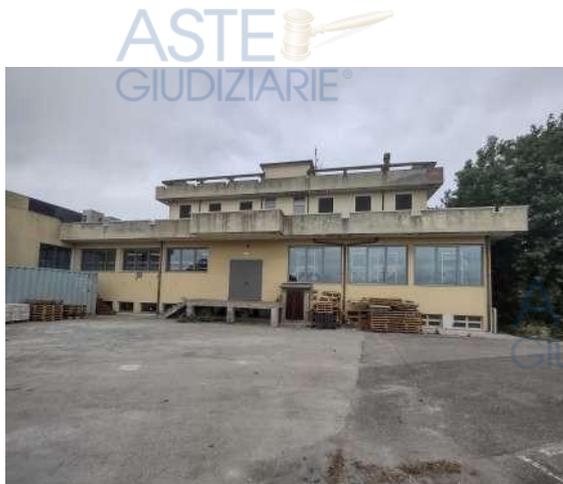
Porta d'ingresso sul fronte e retro del fabbricato

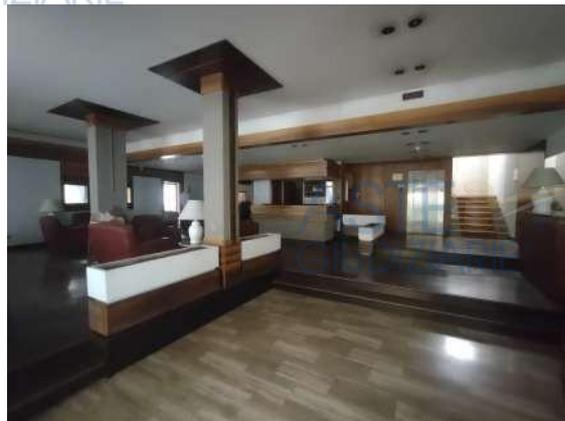
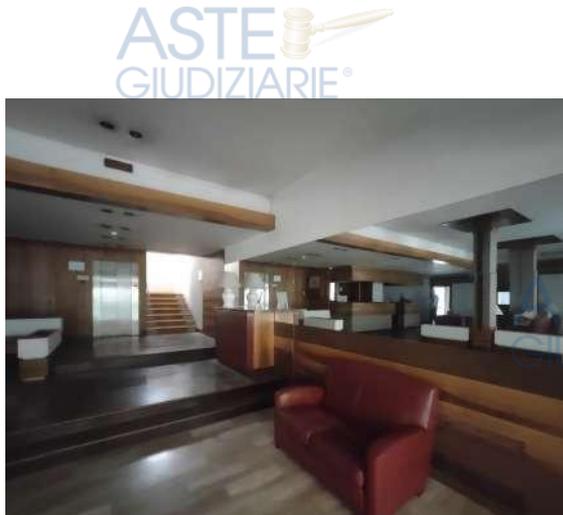
Piano Terra/rialzato: atrio con bureau, ascensore e scala interna

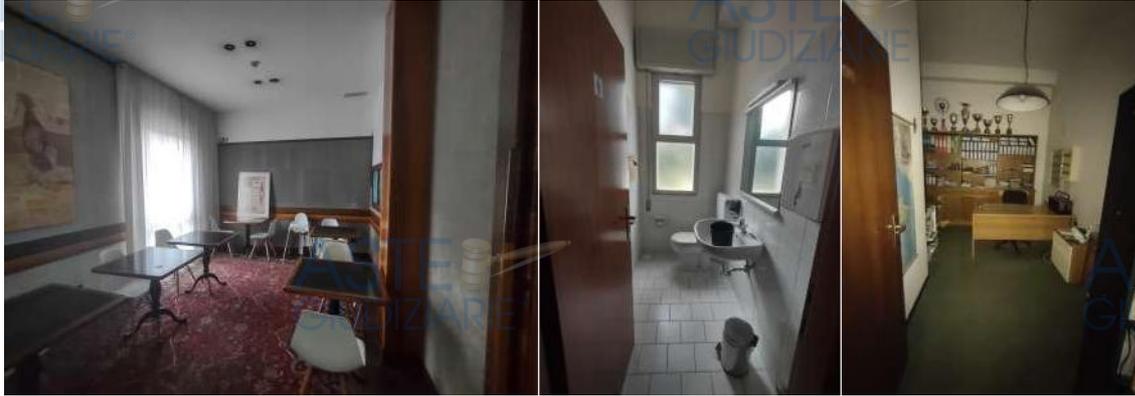
Piano Terra/rialzato: salottino/sala per la colazione, uno dei bagni e l'ufficio

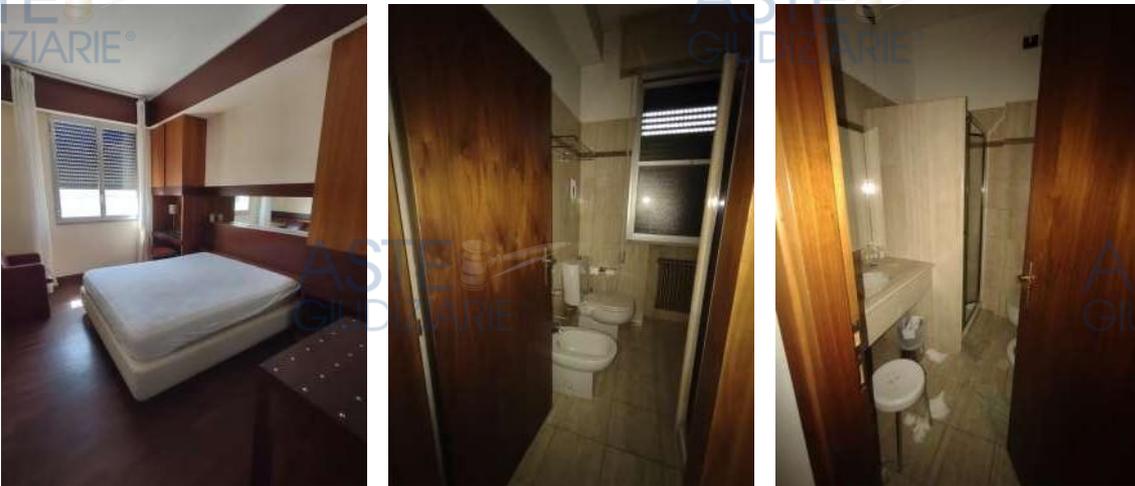
Piano Primo: camere matrimoniali per i clienti poste sul retro e bagni

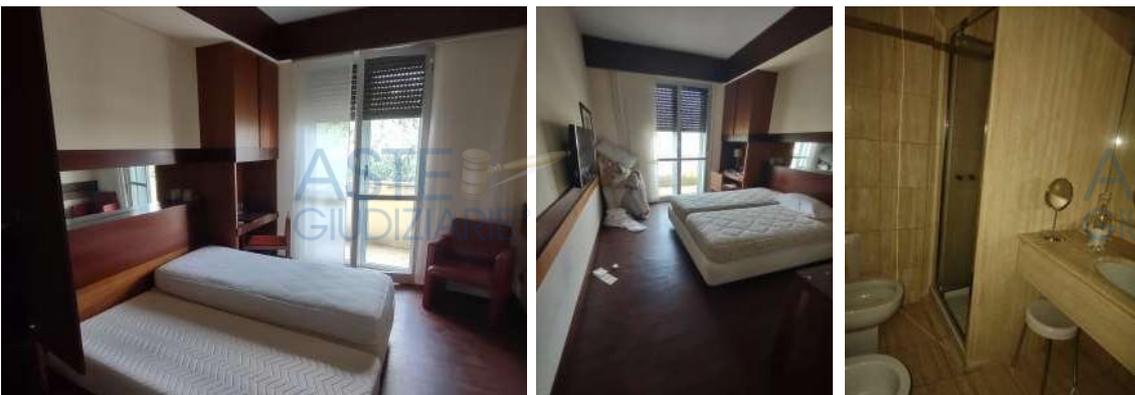
Piano Secondo: camere matrimoniali per i clienti con terrazzino e bagno

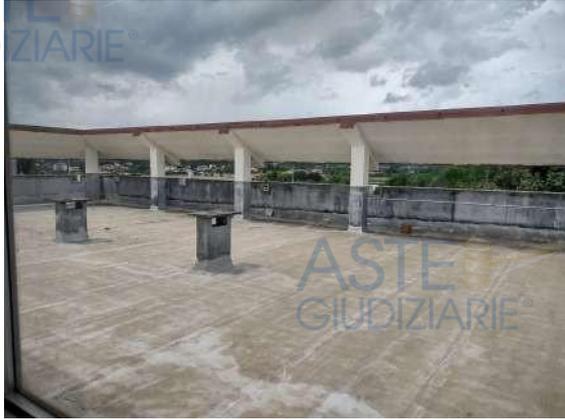
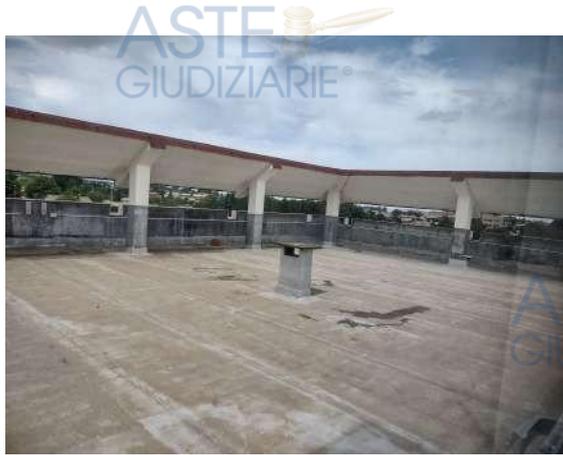
Piano Terzo: terrazzo di copertura

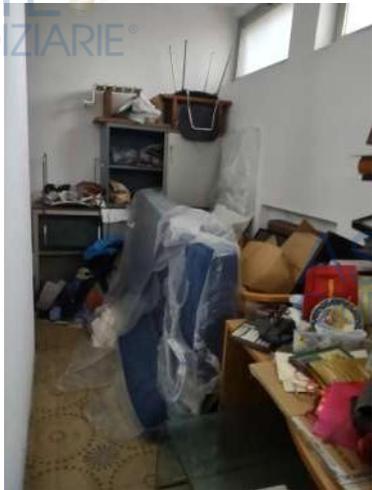
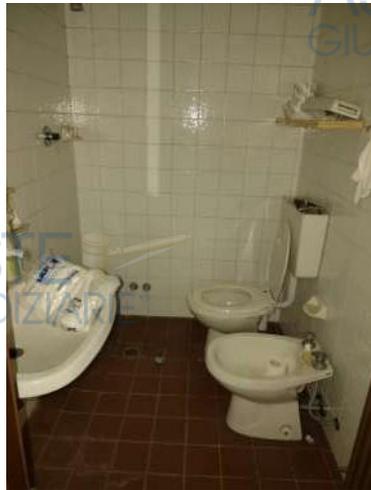
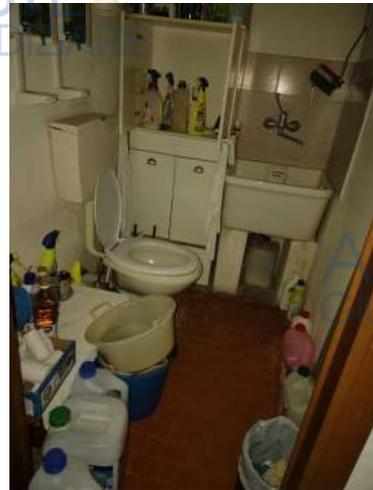
Piano Seminterrato ripostiglio, bagno e lavanderia

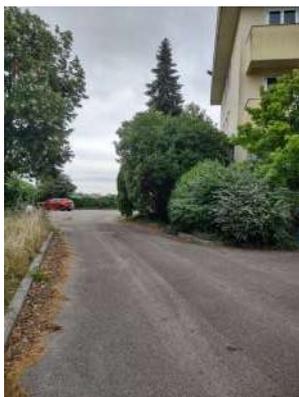
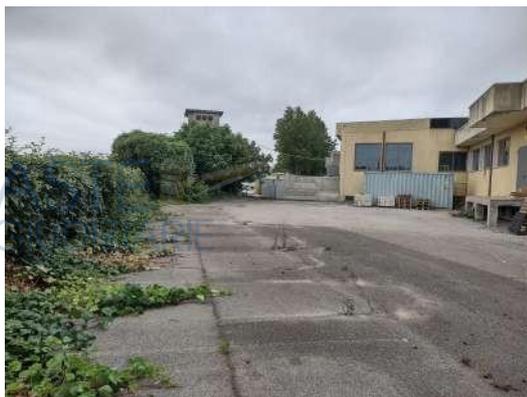
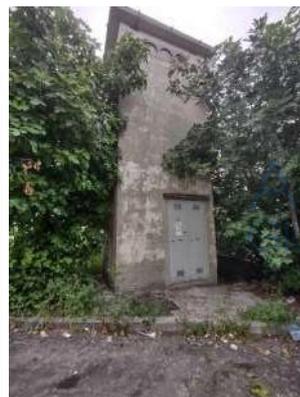
Piano Terra: porzioni di corte destinata a percorsi e parcheggio; la cabina elettrica
