ASTE  
GIUDIZIARIE® **RELAZIONE TECNICA**

**Descrizione delle lesioni riscontrate**

**nell'Immobile in Via Contrada Virano n. 19, Veroli**

**ed Interventi di Consolidamento proposti**

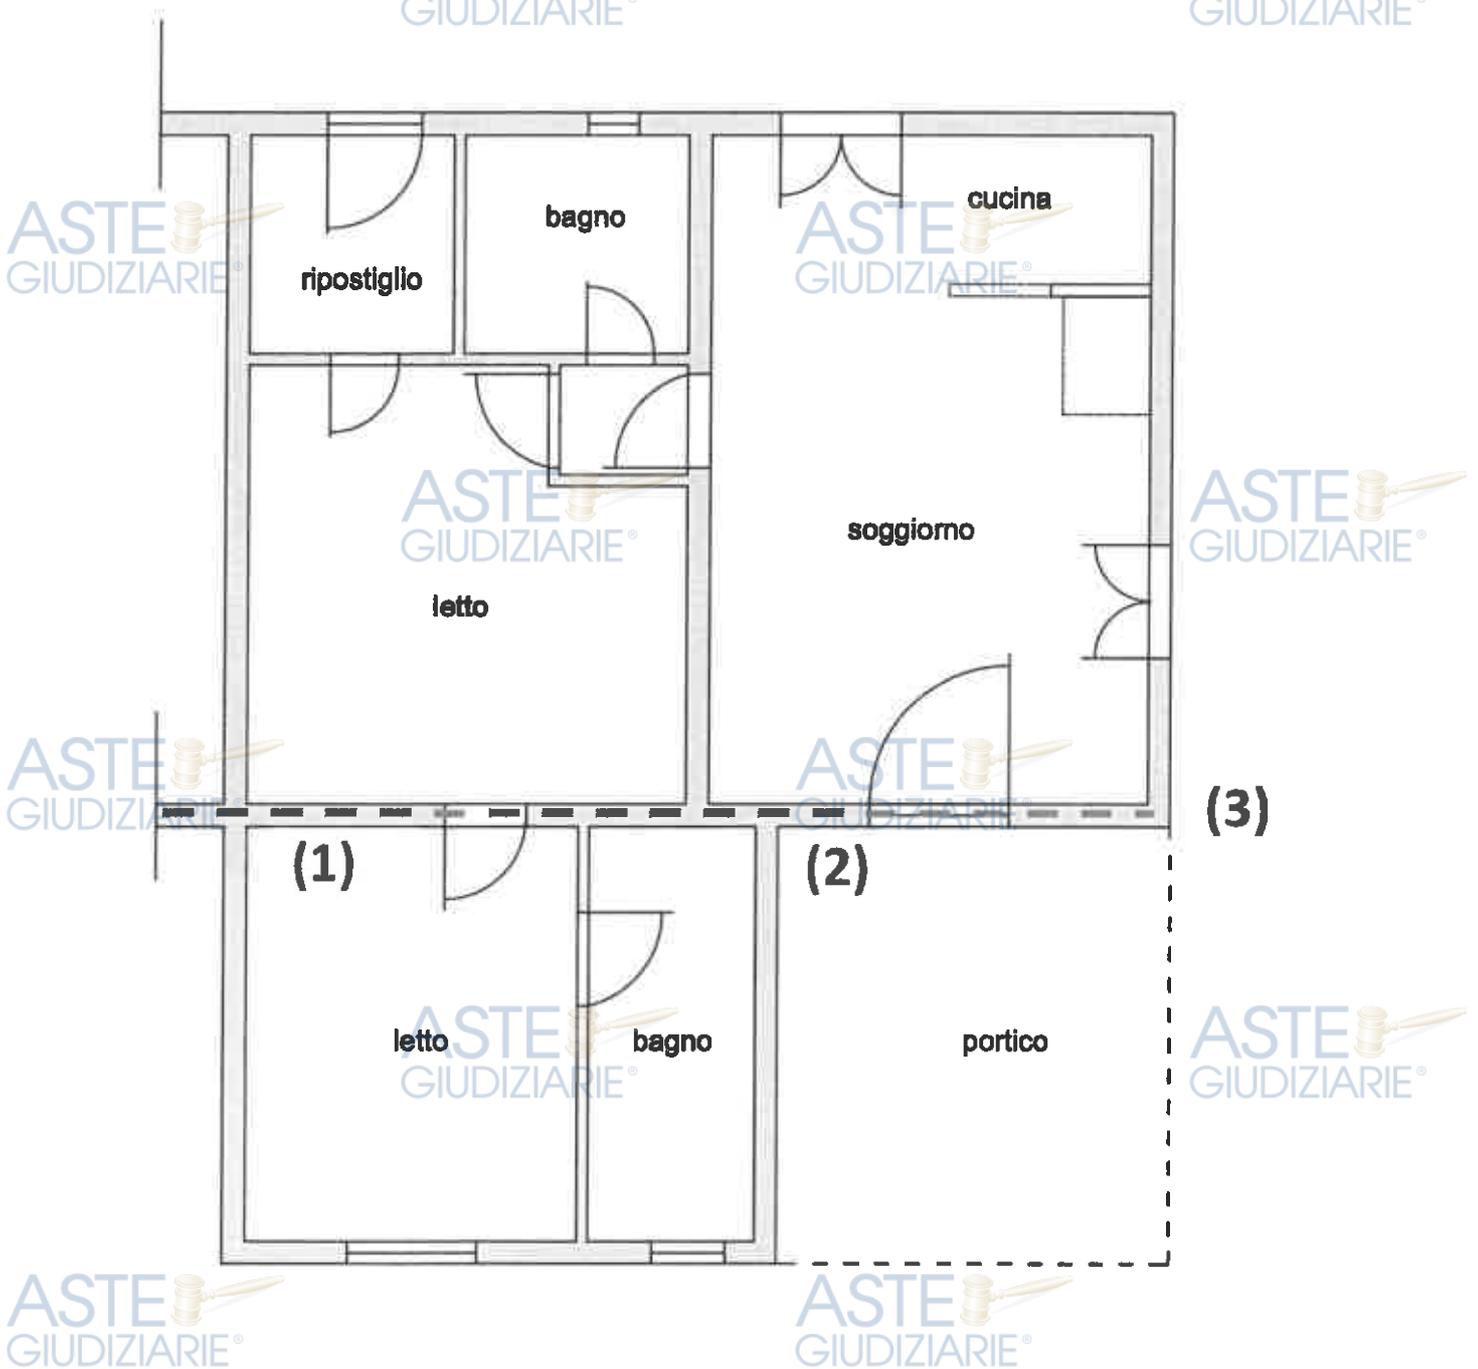
Le lesioni principali sono state rilevate lungo la parete di unione tra la parte originaria e quella ampliata dell'abitazione, evidenziata con tratteggio rosso nell'immagine sottostante. I punti in cui le lesioni risultano maggiormente evidenti sono indicati con i numeri (1), (2) e (3).

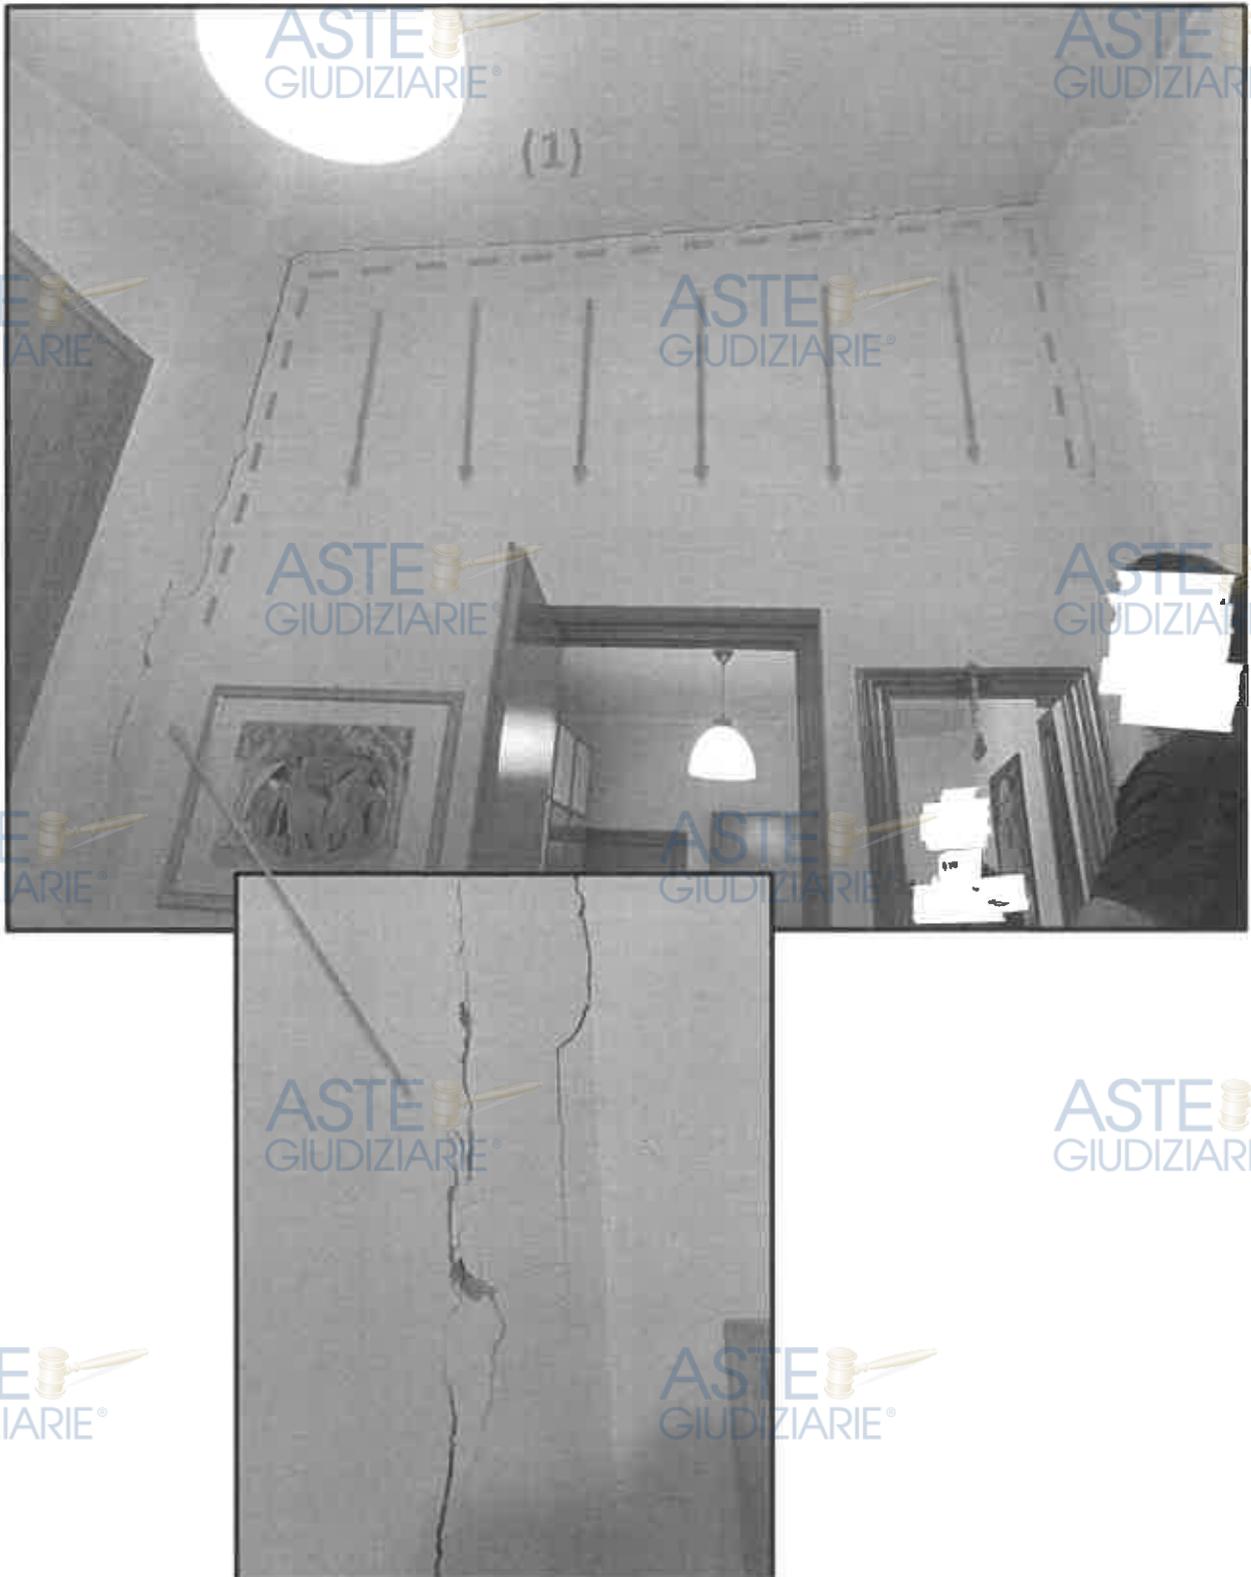
- (1) All'interno della camera da letto padronale, si osserva una lesione che percorre tutto il perimetro della parete. Questa lesione sembra indicare un abbassamento strutturale della porzione ampliata dell'edificio.

Le crepe osservate lungo la parete di congiunzione confermano l'ipotesi di un cedimento differenziale, poiché indicano che la parte nuova della casa si è abbassata in modo più marcato rispetto a quella originaria.

Per affrontare il problema del cedimento differenziale del terreno nel caso in esame, possono essere adottate diverse tecniche di consolidamento, quali l'installazione di micropali, l'iniezione di resine, l'aggiunta di plinti o il ricalcestruzzamento delle fondazioni. Tuttavia, la soluzione più adeguata per garantire una stabilità duratura è l'utilizzo dei micropali, che risultano preferibili rispetto all'iniezione di resine.

I micropali offrono il vantaggio di raggiungere strati di terreno più profondi e stabili, garantendo una maggiore capacità di resistenza ai cedimenti a lungo termine e risolvendo eventuali problemi legati a fondazioni non sufficientemente profonde. Nonostante i costi più elevati e l'invasività maggiore dovuti all'uso di macchinari pesanti e operazioni di perforazione, i micropali assicurano una soluzione duratura, adatta a situazioni di cedimento significativo e in presenza di terreni argillosi soggetti a variazioni volumetriche stagionali. Al contrario, le iniezioni di resine, pur essendo meno costose e invasive, agiscono principalmente in superficie, risultando meno efficaci in caso di cedimenti che coinvolgono strati profondi e offrendo una stabilità più temporanea.

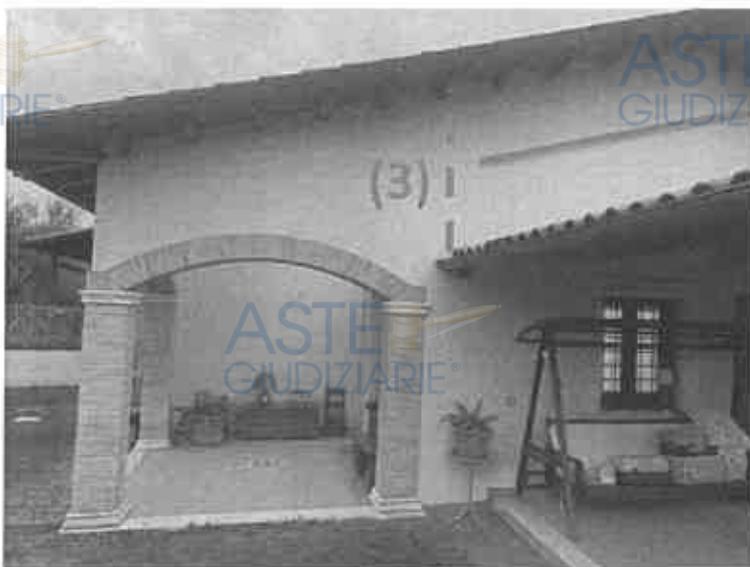
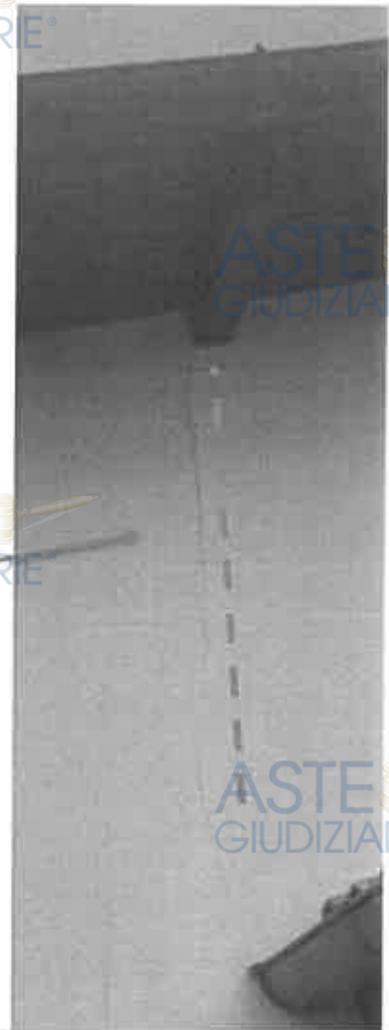
(3) Esternamente, sulla facciata frontale si osserva anche qui una lesione verticale in corrispondenza del punto di congiunzione tra la parte originaria e quella ampliata.
