TRIBUNALE DI LIVORNO

esecuzione immobiliare n° 216/2023 R.G.

Piena proprietà di unità immobiliari ad uso commerciale al dettaglio posti in Fraz. Gabbro, Piazza della Democrazia, n. 7, angolo Via Pietro Nenni, n.2, al piano terra e seminterrato, facenti parte di edificio di due piani fuori terra, oltre piano seminterrato; beni posti con ingresso alla destra del fabbricato per chi guarda dalla pubblica Piazza della Democrazia.

NOTA INTEGRATIVA

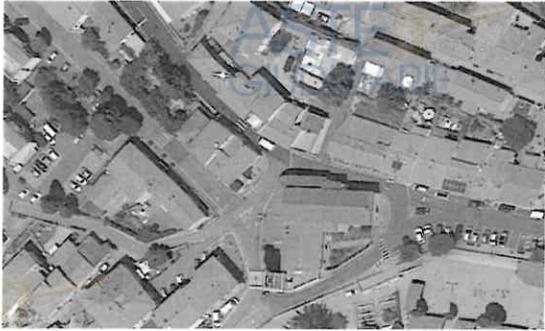
Foto 1

Il fabbricato di cui fa parte anche il bene pignorato comprende più unità immobiliari destinate anche a civile abitazione e si sviluppa su più corpi di fabbrica (quattro per la precisione), uniti tra loro (foto 1).

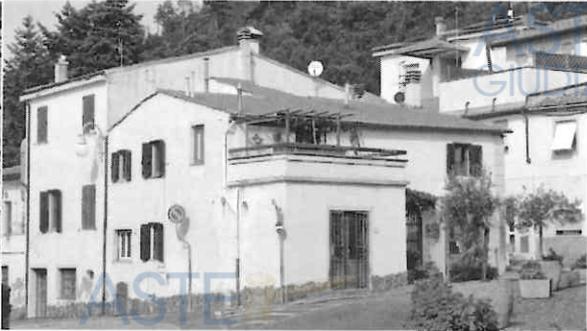
Foto 2

Escludendo il corpo di fabbrica più piccolo, composto da un solo livello di piano, con copertura piana su lastrico agibile a terrazza, prospiciente l'incrocio tra Piazza della Democrazia e Via Nenni (foto 2 e 3), il corpo di fabbrica di cui la copertura è interessata dagli interventi della presente nota integrativa è quello adiacente che si affaccia su tre fronti, da Via Nenni a Via Livornese, passando da Piazza della Democrazia (foto 2 e 3).

Durante le ispezioni sui luoghi è stato possibile verificare anche la presenza di uno stato di degrado diffuso lungo il perimetro basale delle facciate del fabbricato cui sono ricomprese le unità immobiliari di proprietà

Tazioni e Ramella, come anche l'unità immobiliare di proprietà _____ oggetto di pignoramento nella procedura esecutiva R.G. n.216/2023 (foto 2 e 3).

Come già anticipato al paragrafo C), durante le ispezioni sui luoghi è stato possibile verificare anche la presenza di uno stato di degrado diffuso lungo il perimetro basale delle facciate del fabbricato.

Nell'occasione di avere un cantiere aperto, è consigliabile intervenire anche per rimuovere questo stato di cattiva conservazione, ripristinando uno stato risanato, così da impedire alle intemperie di accelerare il processo di degrado e meglio proteggere le murature portanti comuni per gli anni futuri, limitando, se non addirittura annullando, l'accesso di umidità negli ambienti interni.

Le voci di costo delle relative opere sono comprese dalla n° 20 alla n° 25 ed il loro importo complessivo, ritenuto congruo dallo scrivente C.T.U. nel rispetto dei parametri attuali di mercato, è pari a € 4.760,78 + iva.

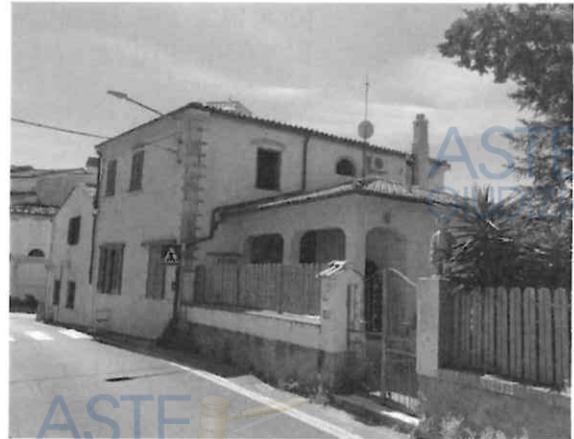
Foto 4

Segue poi l'ultimo corpo di fabbrica, a cui si accede da Via Livornese (foto 4).

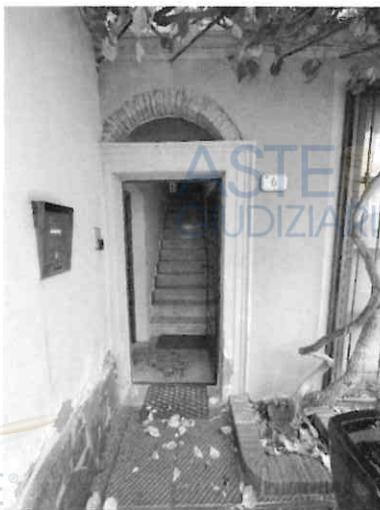
Foto 5

L'accesso ai detti beni si ottiene da Piazza della Democrazia, al civico 6 (foto 5).

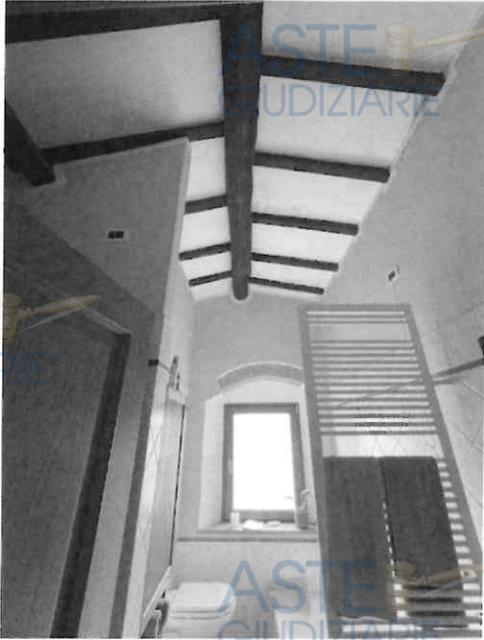
Foto 7

Molte zone all'interno degli ambienti dei piani superiori mostrano i danni da infiltrazioni d'acqua e richiedono, successivamente alla rimozione delle loro cause, la realizzazione di opere di risanamento e ripristino (foto dalla 7 alla 18).

Alcune delle infiltrazioni sono causate anche da lesioni che si presentano nelle sommità di alcune porzioni delle facciate del fabbricato, che dovranno essere risanate.

Al fine di rimuovere le cause delle infiltrazioni diffuse su gran parte delle superfici dei solai inclinati della copertura e ripristinare le strutture in modo da garantirne la durabilità nel tempo, occorre poter effettuare opere di manutenzione che si sintetizzano nelle principali fasi del lavoro sotto elencate:
