L'azienda in questione è ubicata in Comune di Maenza , Loc. Casali e località Pirenei.

L'immobile di cui al procedimento esecutivo è costituito da terreni , come successivamente evidenziati e da un'abitazione principale ed alcuni annessi agricoli costituenti, nel loro complesso, una azienda zootecnica per l'allevamento delle bufale .

Gli edifici sono stati costruiti in epoche successive e . nel corso dei sopralluoghi, hanno mostrato aspetto fatiscente e precario in molti casi.

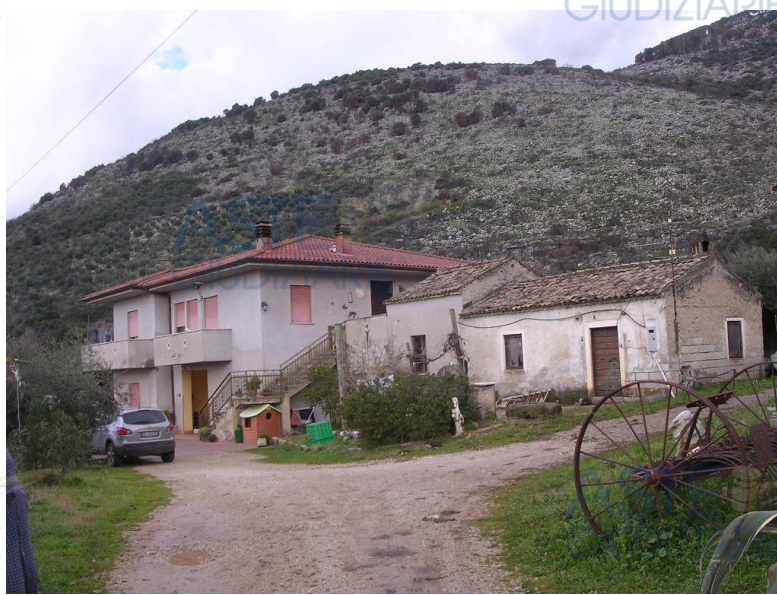
Figura 2. Prospetto fabbricato residenziale ed annessi depositi.

Il fabbricato destinato ad abitazioni ( fogl.43 p.lla 245 ) si compone di un piano terra ed un piano primo.

Strutturalmente realizzato in muratura portante in blocchetti di cemento, si presenta rifinito esternamente con intonaco e tinteggiatura e copertura a tetto con manto in tegole.

Si specifica che diversamente da quanto rappresentato nei documenti urbanistici , il piano terra , adibito a magazzino e garage, attualmente risulta essere una unità residenziale autonoma.

Lo stato di manutenzione interno è mediocre per l'abitazione e molto scadente per il magazzino.

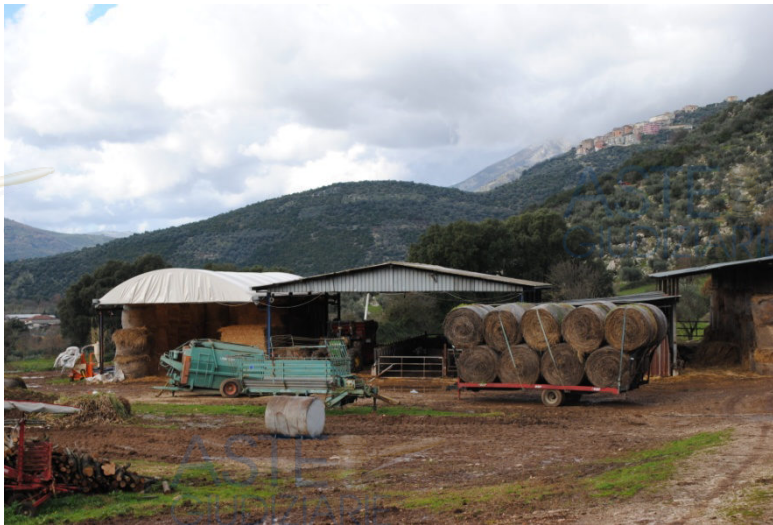
Figura 4. Prospetto a Sud della stalla a stabulazione libera e di uno dei fienili.

Si tratta di una struttura costruita con pilastri in metallo che sostengono capriate sulle quali è fissato un tetto a due falde in lastre di lamiera zincata ondulata. Al di sotto, la superficie è suddivisa in settori mediante strutture

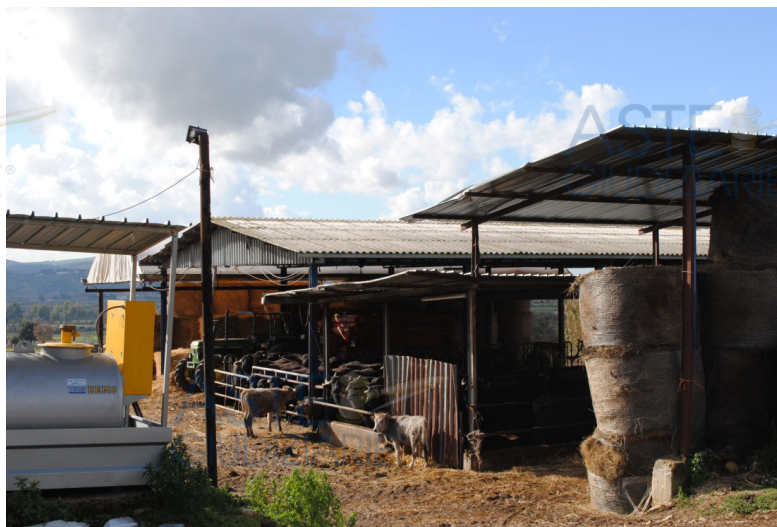
Figura 5. Altra immagine del complesso stalla, fienili

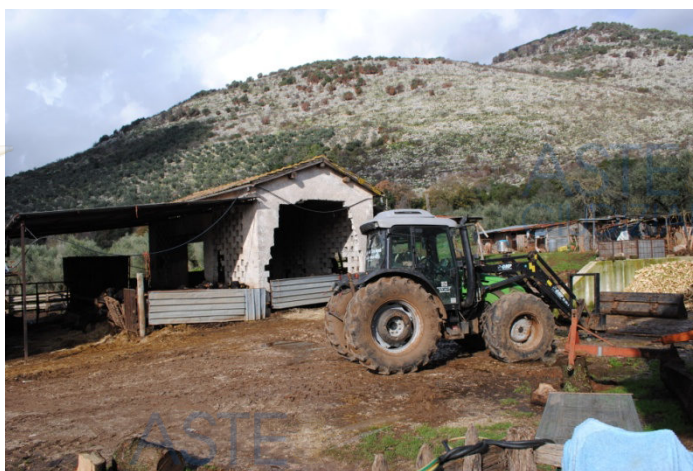
All'interno del centro aziendale, si rinvencono altre strutture accessorie, tutte in condizioni assai fatiscenti, realizzate in estrema economia e senza alcuna autorizzazione.

Si tratta in particolare di un fabbricato in parte diroccato a pianta rettangolare e con copertura a tetto a due falde, con una tettoia aggettante lateralmente, al di sotto dei quali sono ricoverati gli animali più giovani della mandria.

Figura 6. Il fabbricato fatiscente adibito a vitellaia

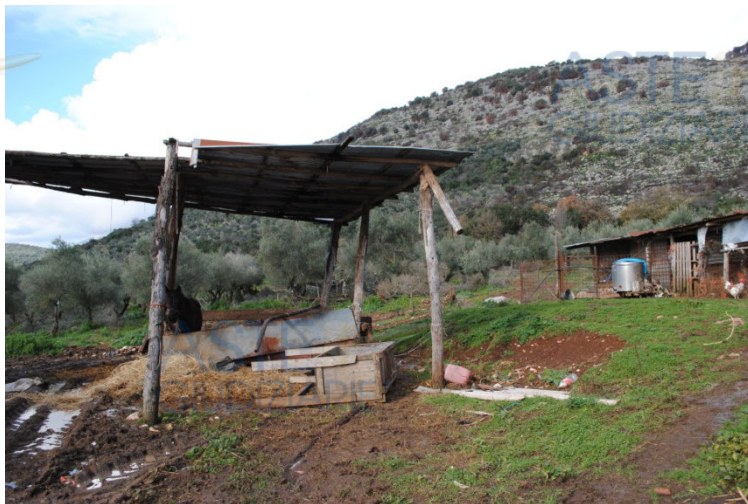
Altra struttura fatiscente che si riscontra all'interno del complesso dei fabbricati è la tettoia ritratta nella foto. Si tratta di una struttura precaria priva di qualsiasi condizione di sicurezza e stabilità, destinata a ricovero temporaneo.

Figura 7. Una delle tettoie in precarie condizioni

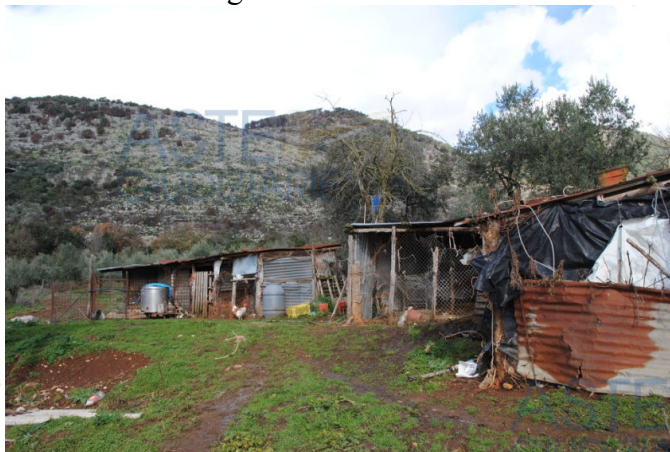
Sempre all'interno dell'area cortilizia ed in prossimità del complesso stalla, si rinvengono le strutture ritratte nella foto, le cui condizioni denunciano uno stato di fatiscenza e di degrado.

Figura 8. Altre strutture fatiscenti e precarie esistenti all'interno del centro aziendale

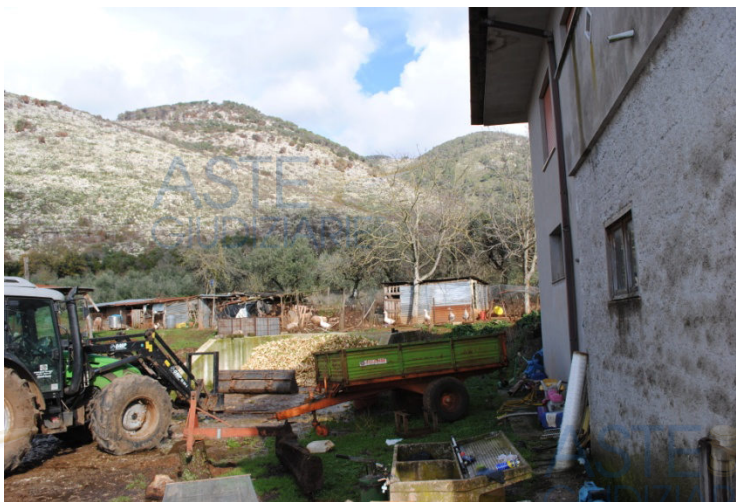
La foto che segue ritrae un'altra parte del centro aziendale ed in particolare il silos a trincea orizzontale utilizzato per la conservazione del foraggio ( nello specifico rape ). Inutile ribadire le condizioni fatiscenti del complesso.

La superficie complessiva occupata dai manufatti appena descritti è di circa mq 1055 , si specifica , altresì , che parte di dette attrezzature , per circa mq 500 , è stata realizzata in difformità dal progetto approvato , depositato presso il Comune di Maenza , la cui concessione non è stata , tuttavia , mai

ritirata. Pertanto , come meglio specificato in seguito , detti manufatti sono da considerare in parte abusivi , ma sanabili.

Figura 9. Un'immagine significativa dello stato dei luoghi. In primo piano il silos orizzontale
