Perizia valutativa

Viareggio, 9 luglio 2025

Successivamente sono andato a visitare il cantiere "Seven Star" in località Porta a Mare (Zona Industriale) e poi al Tombolo, per definire lo stato di conservazione e il valore di mercato di alcuni stampi e una stampata.

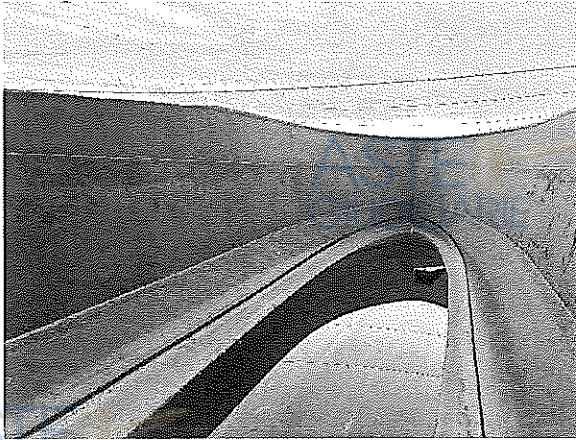
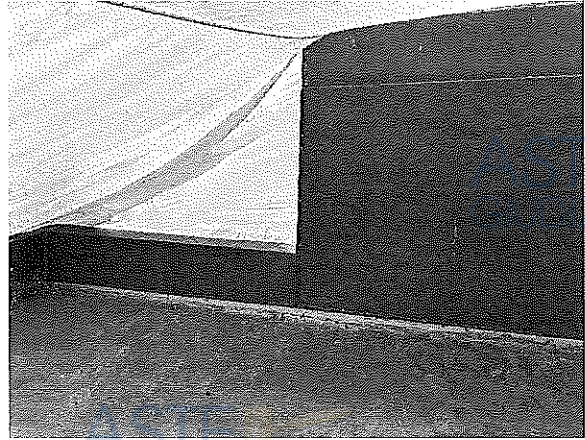
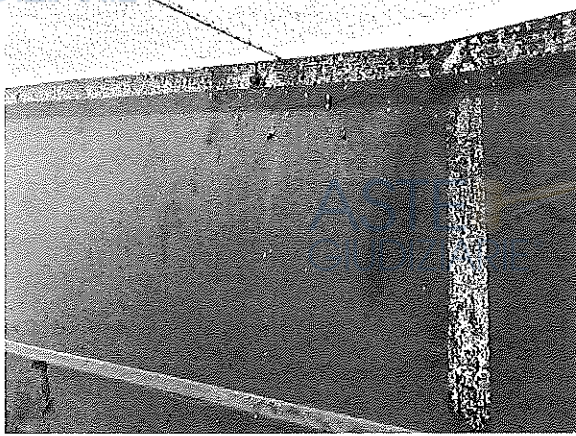
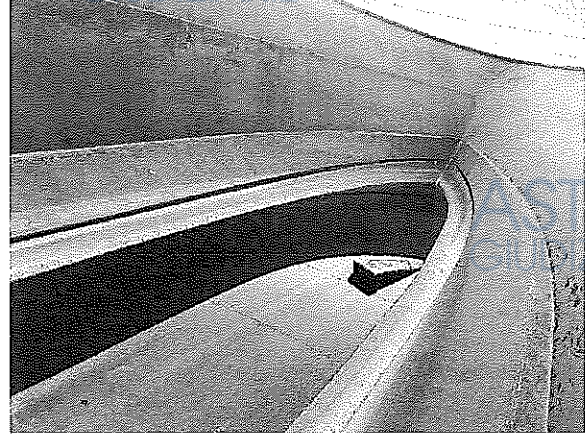
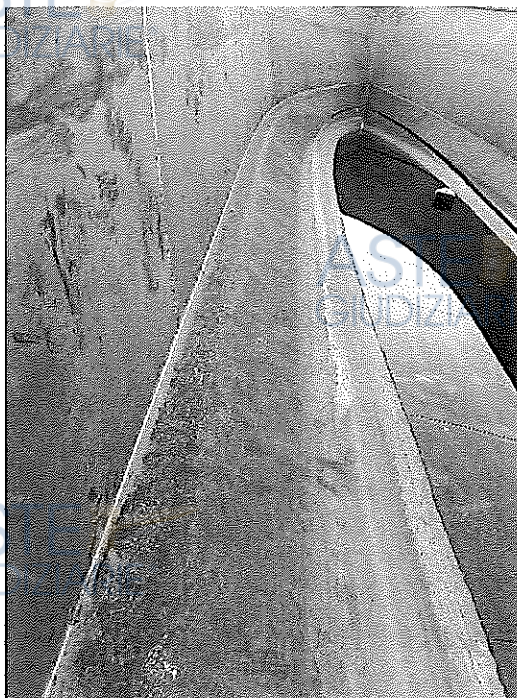
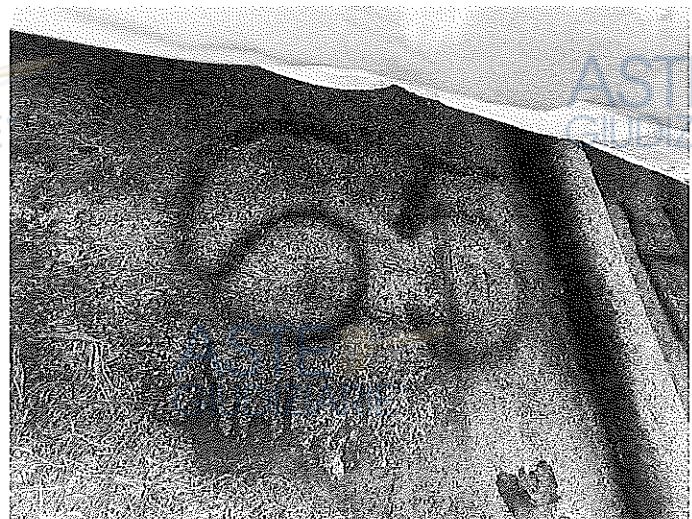
STAMPO 65 HT – località Porta a Mare (Zona Industriale):

È attualmente ubicato in ambiente esterno, coperto dagli agenti atmosferici da copertura protettiva che comincia a degradarsi.

- Lo stampo si presenta con una modesta quantità di acqua piovana e con presenza diffusa di sporco.
- Le condizioni generali non ne consentono l'immediato utilizzo: si rende necessario
- Un intervento preliminare di svuotamento dell'acqua contenuta all'interno dello stampo.

- Si può vedere una notevole quantità di sporcizia dovuta allo stato di abbandono.
- La struttura metallica esterna di supporto presenta un'estesa ossidazione (ruggine), pur mantenendo una buona integrità strutturale.

Lo stampo "65 HT", pur presentando criticità legate alla mancata manutenzione ordinaria, risulta potenzialmente recuperabile mediante opportuni interventi di pulizia, ripristino e riposizionamento. La struttura non presenta deformazioni significative e il gelcoat si trova in condizioni adeguate.

- Lavaggio a pressione
- Ripristino delle parti di carrozzeria danneggiate
- Ripristino dei danni meccanici
- Lucidatura delle superfici

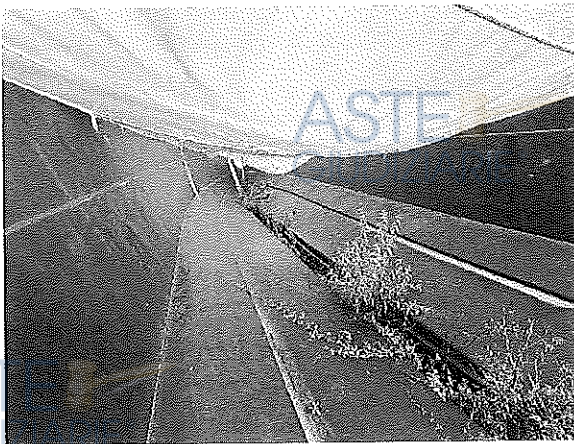
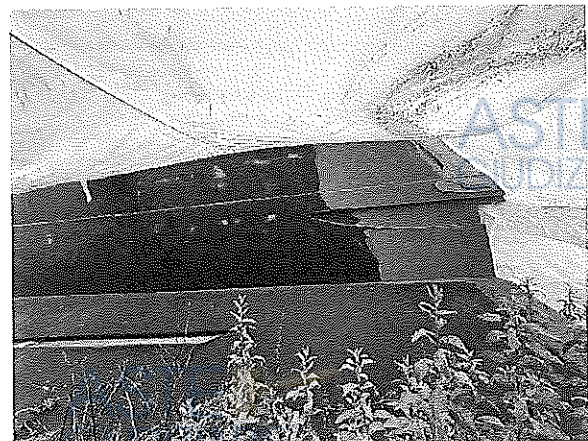
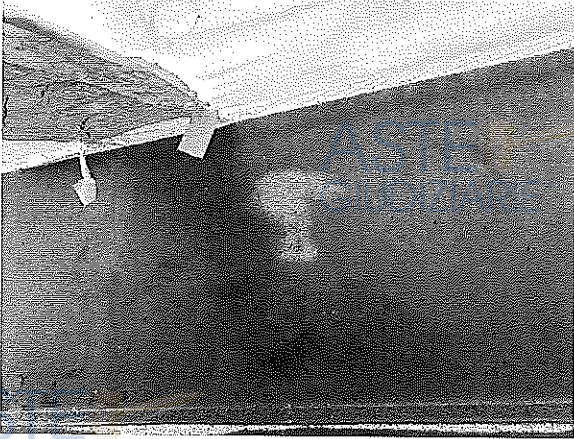
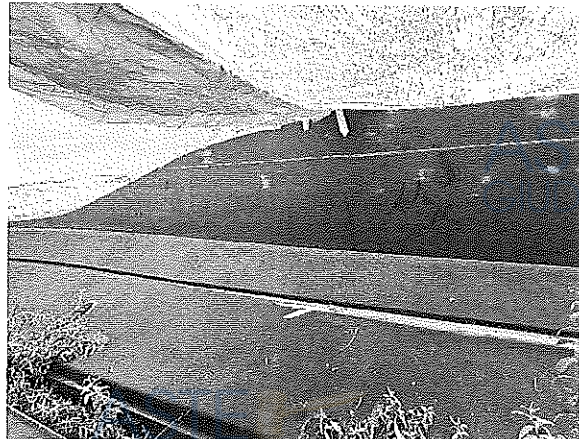
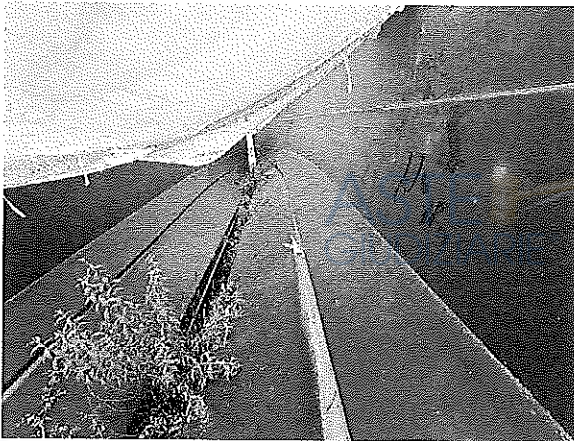
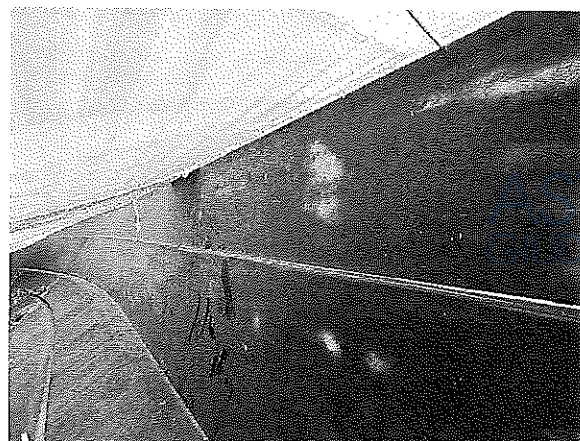
STAMPO 58 – località Porta a Mare (Zona Industriale):

Al momento del sopralluogo, risulta posizionati all'aperto ma coperto da una protezione dagli agenti atmosferici che però ha subito danni lasciando in parte esposto lo stampo alle intemperie.

- Gli stampi si presentano con evidenti segni di degrado superficiale.
- Non risultano attualmente utilizzabili senza interventi preliminari.
- Le strutture esterne, pur presentando estesa ossidazione delle parti metalliche, non mostrano criticità strutturali compromettenti. La struttura portante si mantiene in condizioni complessivamente buone.
- Sono evidenti segni di usura derivanti da precedenti cicli di stampaggio.

Lo stampo pur versando in un generale stato di degrado dovuto all'esposizione prolungata e alla mancata manutenzione e ai numerosi semilavorati effettuate, ha una struttura in buone condizioni, per cui risulta recuperabile. Tuttavia, prima di un eventuale riutilizzo in produzione, si rende indispensabile eseguire interventi di ripristino e manutenzione straordinaria.

- Lavaggio ad alta pressione
- Pulizia approfondita
- Riparazione di resinatura localizzate
- Lavorazioni di carrozzeria localizzate
- Ripristino della gelcottatura
- Lucidatura dell'intera superficie

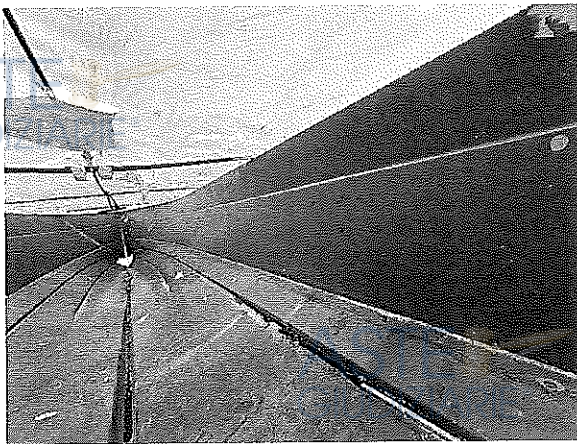
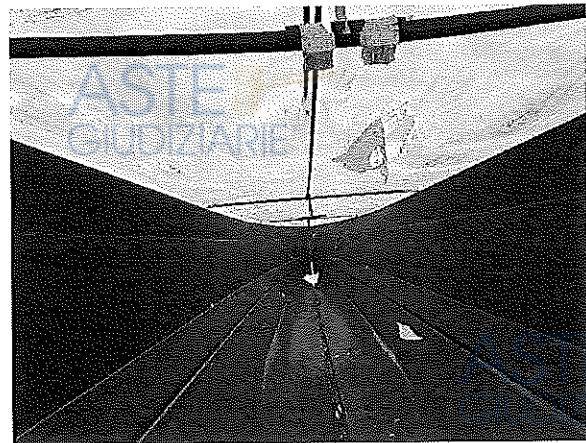
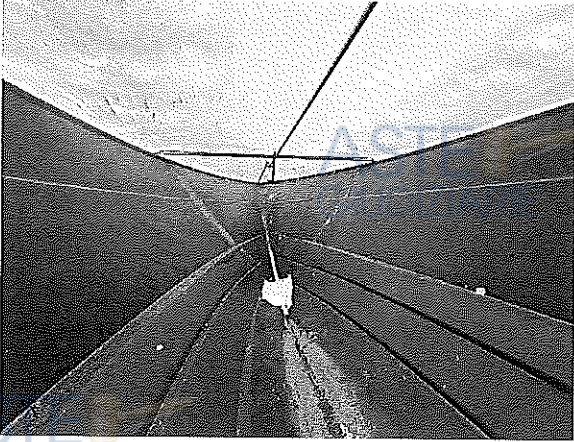
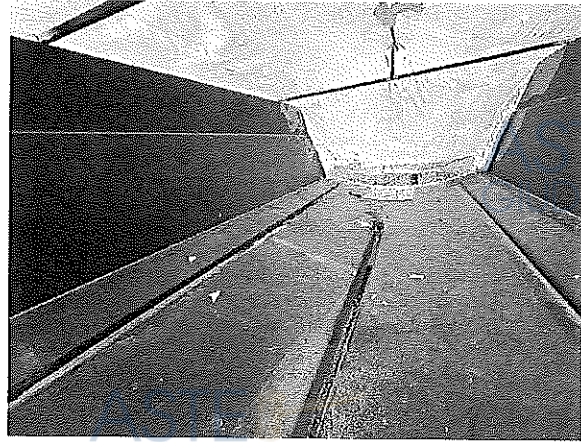
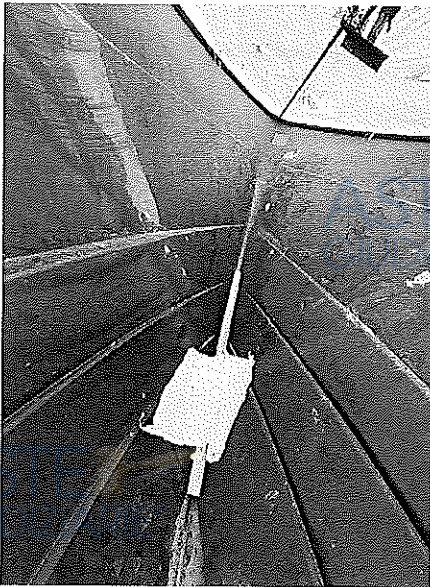
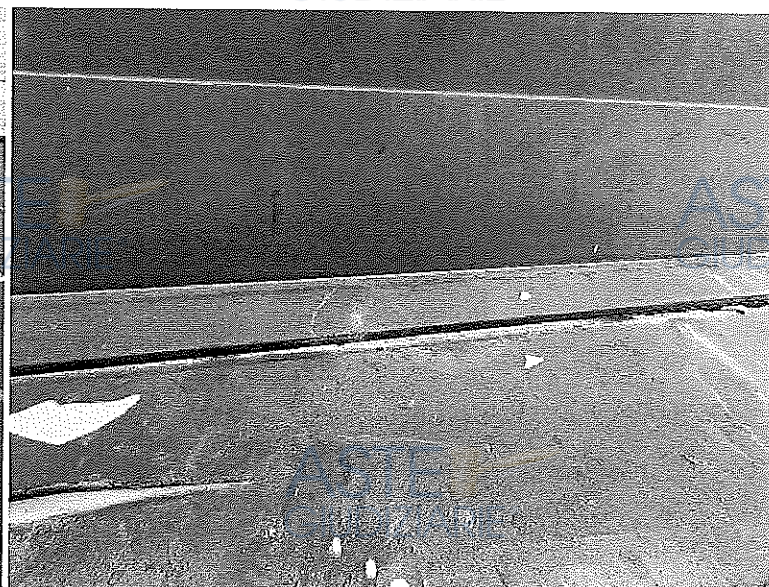
STAMPO 70 – località Porta a Mare (Zona Industriale):

È attualmente collocato all'esterno, in area non livellata, coperto da una protezione dagli agenti atmosferici che però ha subito danni lasciando in parte esposto lo stampo alle intemperie.

- Le strutture metalliche di supporto presentano evidenti segni di ossidazione superficiale (ruggine); tuttavia, gli spessori risultano adeguati e tali da garantire, allo stato attuale, una discreta integrità strutturale.
- Lo stampo non è posizionato in piano e pertanto, nelle condizioni attuali, non risulta idoneo all'uso.
- Sono presenti segni di evidente usura derivante da precedenti cicli di stampaggio.
- È necessario effettuare diversi interventi di ripristino prima che lo stampo possa essere riutilizzato.
- All'interno dello stampo è stata rilevata la presenza di sporco e detriti, segno di prolungato abbandono o mancata manutenzione.
- Sono evidenti segni di riparazioni grossolane che implicano che i semilavorati non saranno di alta qualità, ma necessiteranno di interventi estesi di carrozzeria.

Lo stampo "70" si trova in uno stato di conservazione che, pur non permettendone l'utilizzo immediato, non ha una integrità strutturale compromessa. Si ritiene che, a seguito di adeguati interventi di ripristino, inclusi il corretto posizionamento in bolla, lavorazioni di manutenzione straordinaria e riparazioni delle superfici, lo stampo possa tornare operativo.

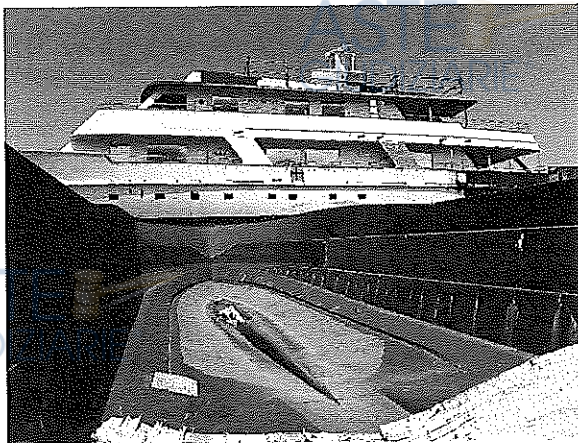
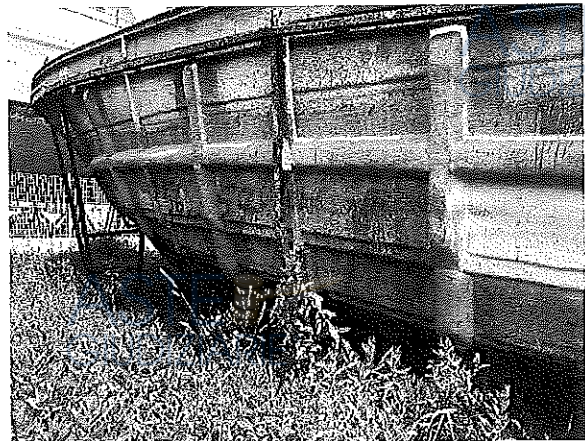
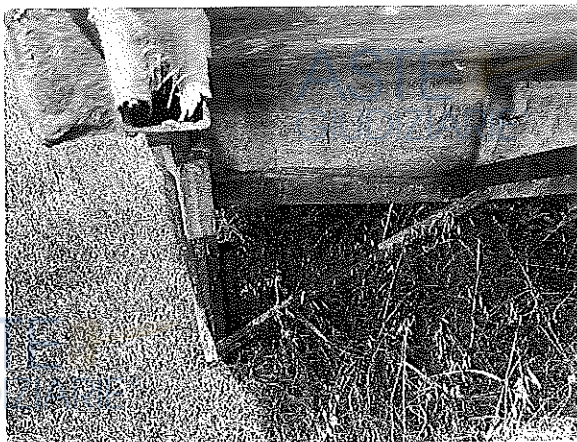
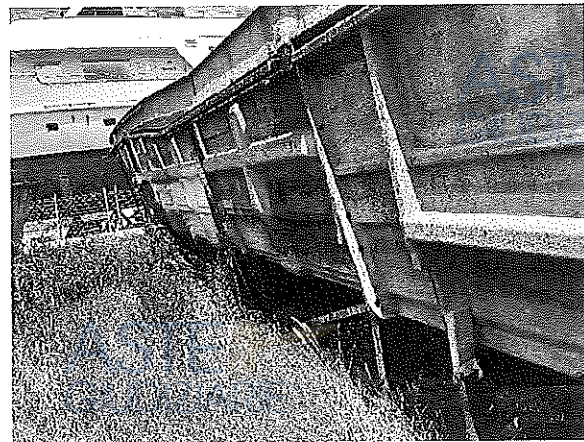
STAMPO 56/57 – località Porta a Mare (Zona Industriale):

È attualmente stoccato in area esterna, non protetto dagli agenti atmosferici.

- Le condizioni esterne dello stampo risultano sufficienti dal punto di vista strutturale, nonostante siano presenti estese ossidazioni superficiali sulle strutture metalliche.
- All'interno dello stampo è stata rilevata la presenza di sporco e detriti, segno di prolungato abbandono o mancata manutenzione.
- Lo stampo si presenta non utilizzabile nelle condizioni attuali.
- È stata riscontrata la presenza diffusa di danneggiamenti (danneggiamenti strutturali della superficie stampante) su circa l'80% dell'area interna utile, compromettendone la funzionalità.

Lo stampo "56/57", pur presentando una struttura esterna ancora sufficiente, mostra un degrado funzionale interno molto avanzato. La significativa estensione dei danneggiamenti riscontrati e l'accumulo di detriti rendono lo stampo attualmente non più utilizzabile per finalità produttive, se non previa valutazione della fattibilità tecnica ed economica di un intervento di ripristino straordinario, che ad oggi appare oneroso e complesso.

Sono gli stampi del 42 e del 56/57. Essi si riferiscono a imbarcazioni ormai datate e fuori produzione. Poi l'assenza dei disegni ne rende impossibile l'utilizzo anche per altri usi come barche da lavoro ecc. Per i motivi sopra esposti, essi rappresentano un costo, in parte ammortizzabile dalla vendita delle strutture metalliche esterne a qualche struttura di riciclo

Il loro valore residuo è nullo

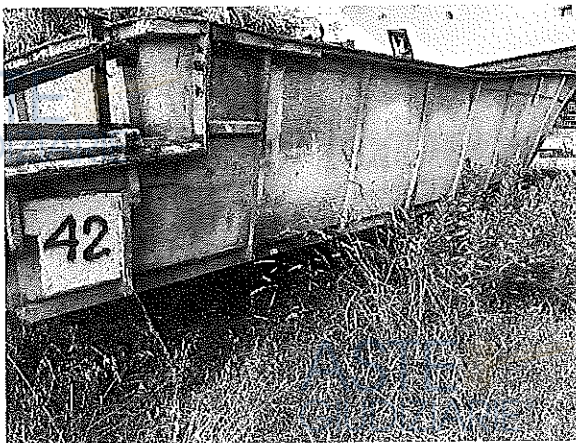
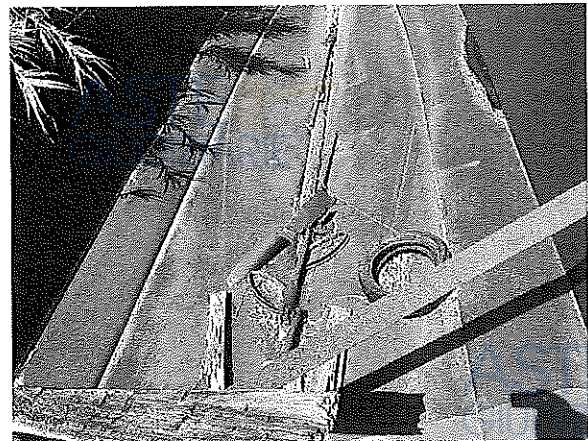
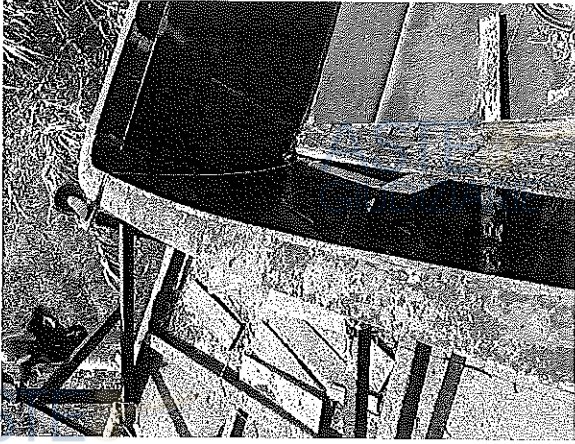
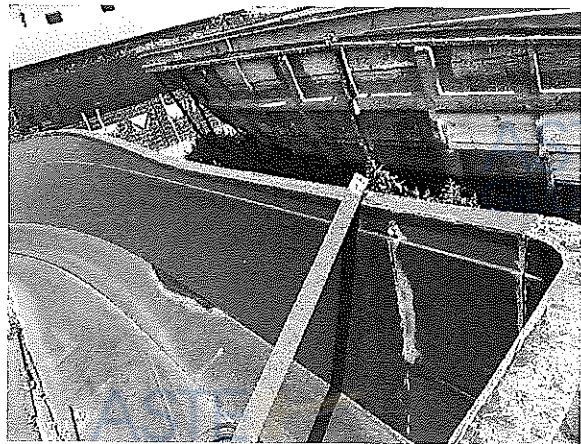
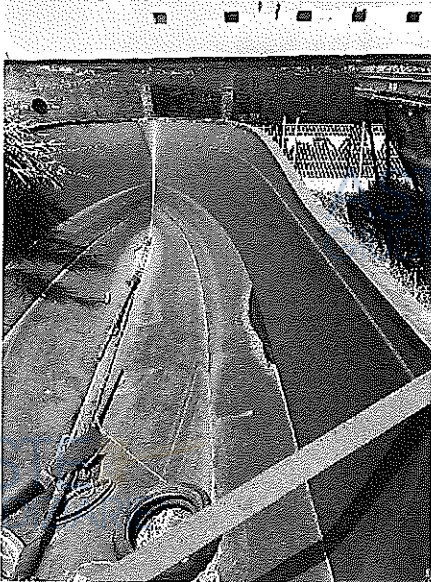
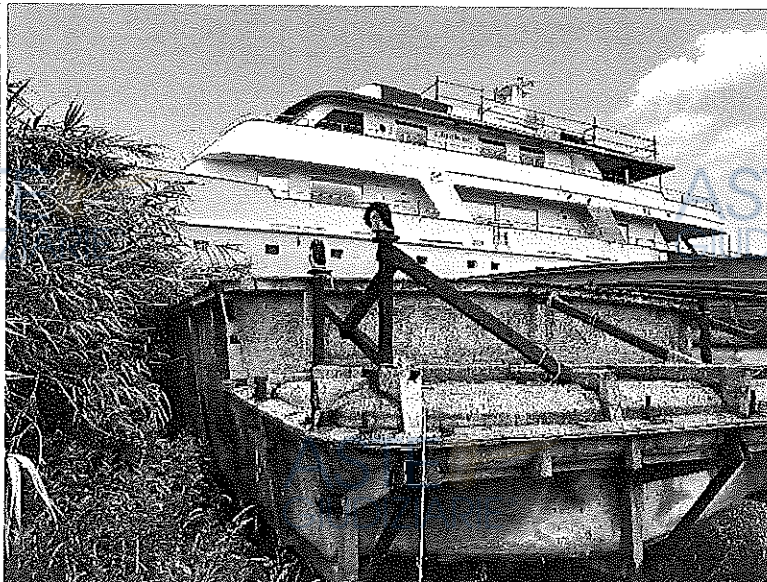
STAMPO 42 – località Porta a Mare (Zona Industriale):

È attualmente collocato in area esterna, privo di copertura e quindi esposto alle intemperie.

- La struttura metallica di supporto si presenta visibilmente arrugginita, ma conserva buoni spessori nei rinforzi, mantenendo al momento un'accettabile integrità strutturale.
- Lo stampo è posizionato su una superficie irregolare e non in piano, condizione che ne impedisce l'utilizzo nelle condizioni attuali.
- All'interno dello stampo sono presenti ristagni di acqua piovana e detriti in evidente stato di abbandono.
- Le superfici stampanti mostrano segni di usura dovuti a precedenti cicli di stampaggio.
- Il manufatto non risulta attualmente utilizzabile e necessita di interventi di manutenzione straordinaria

Lo stampo "42", pur mantenendo una struttura di base ancora recuperabile, versa in condizioni generali non idonee all'utilizzo. Sono necessari interventi manutentivi rilevanti, con particolare riferimento alla pulizia profonda e al ripristino della carrozzeria. In assenza di tali azioni correttive, il manufatto non può essere impiegato in conformità agli standard attesi di settore.

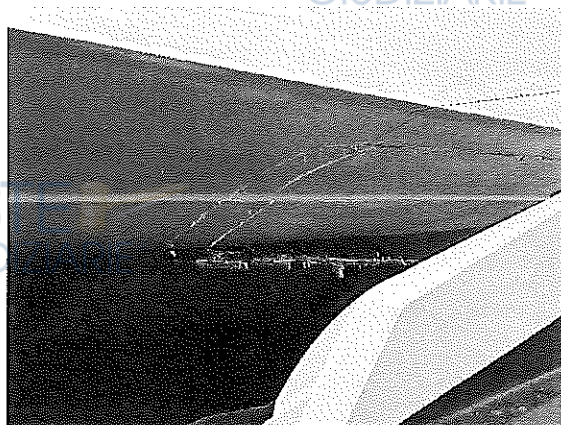
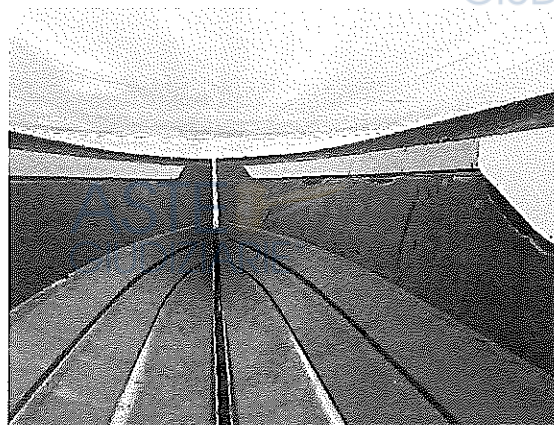
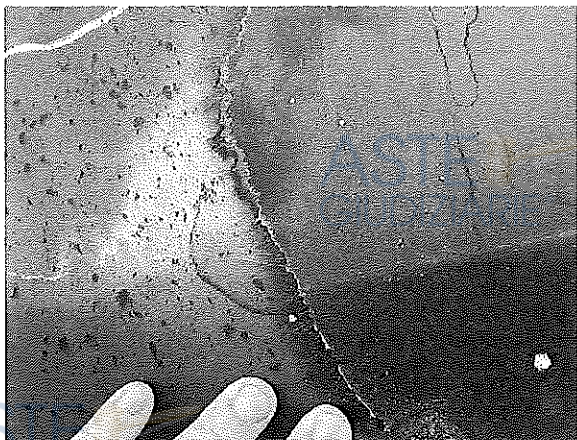
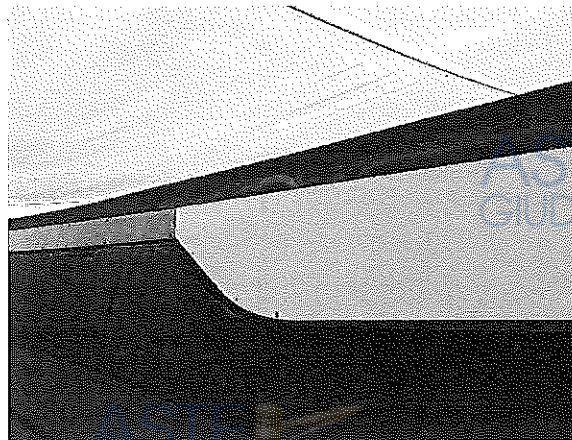
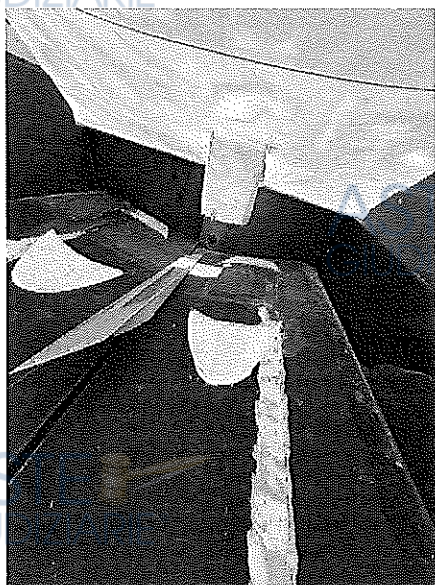
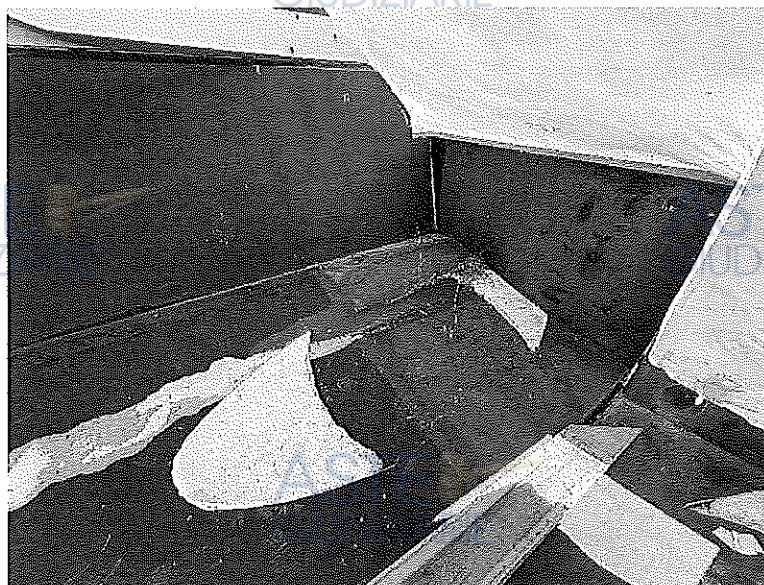
STAMPO 56SS – località Porta a Mare (Zona Industriale):

È collocato in area esterna, coperto dagli agenti atmosferici da una protezione un po' deteriorata.

- È stata rilevata la presenza di sporco sulle superfici.
- Le strutture esterne, seppur arrugginite, mantengono buoni spessori e risultano ancora in condizioni strutturali accettabili.
- Sono presenti alcune fratture sullo stampo tali da comprometterne l'utilizzo se non previo un intervento di laminazione
- Il trattamento superficiale esterno si sta distaccando in molti punti. È indispensabile l'applicazione estesa di nuovo gel-coat e successiva lucidatura
- Le varie modifiche fatte in corso d'opera con materiali non idonei, sono molto rovinate e necessitano di essere integrate nello stampo in maniera permanente

Lo stampo "56SS", nelle attuali condizioni, non risulta utilizzabile. Pur presentando una struttura esterna recuperabile, necessita di un intervento manutentivo completo e di ripristino funzionale.

Con le considerazioni fatte, tale stampo ha ancora un valore residuo che si può stimare in circa 50.000€ +/- 10% oltre ad IVA

- Lavaggio ad alta pressione
- Sgrassaggio approfondito
- Laminazione delle rotture
- Riparazioni localizzate di carrozzeria
- Applicazione del gelcoat
- Lucidatura del gelcoat

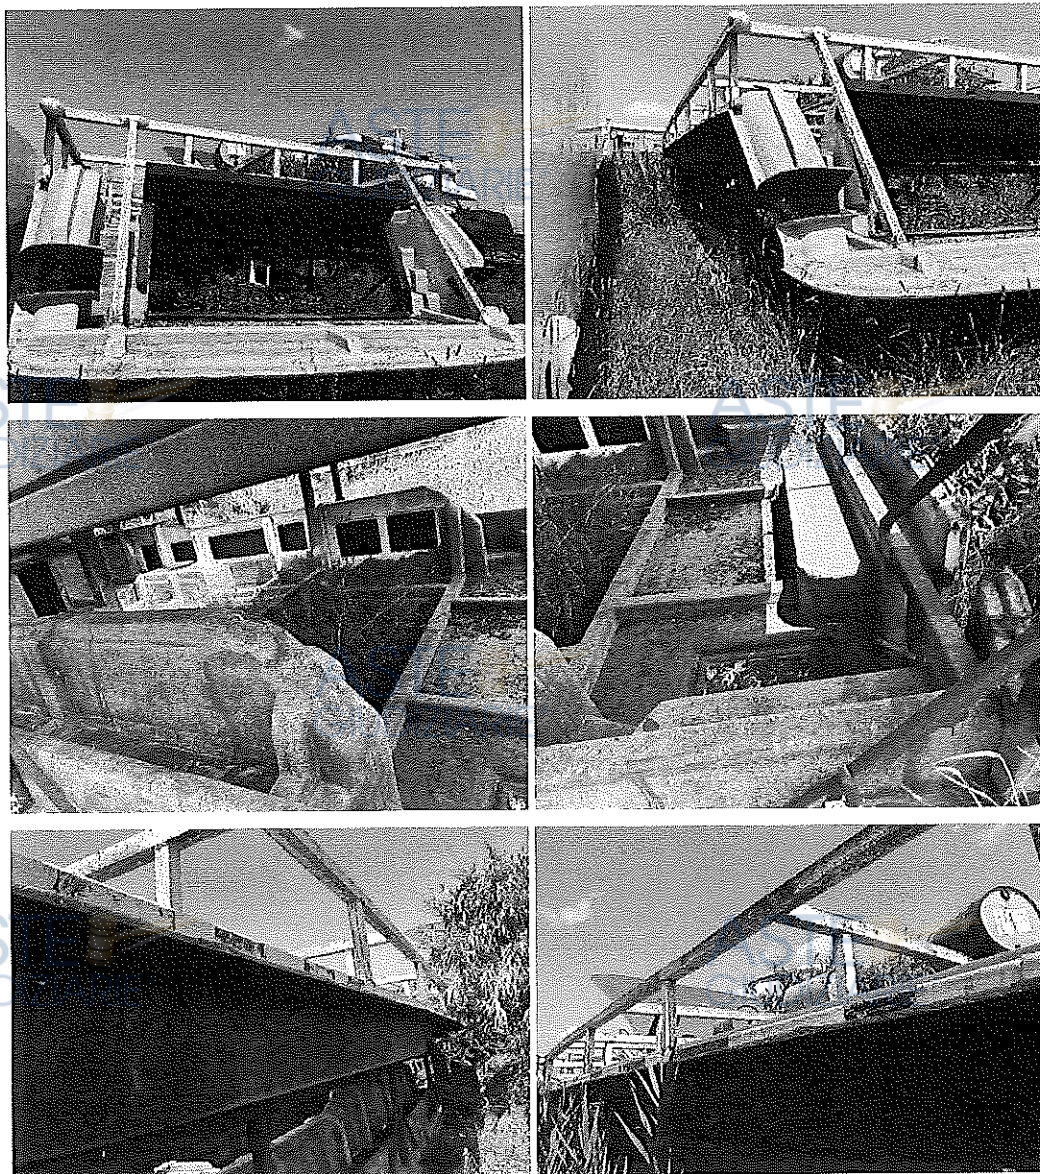
STAMPO per n°2 COPERTE – località Porta a Mare (Zona Industriale):

si tratta di due stampi di coperte collocate uno sull'altro. Essi sono collocati in area esterna, privi di protezione dagli agenti atmosferici.

- Le strutture esterne, seppur arrugginite, mantengono buoni spessori e risultano ancora in grado di svolgere le proprie funzioni
- Le superfici interne non sono ispezionabili sia per la sovrapposizione degli stampi sia per la loro ubicazione capovolta, per cui non se ne conosce lo stato

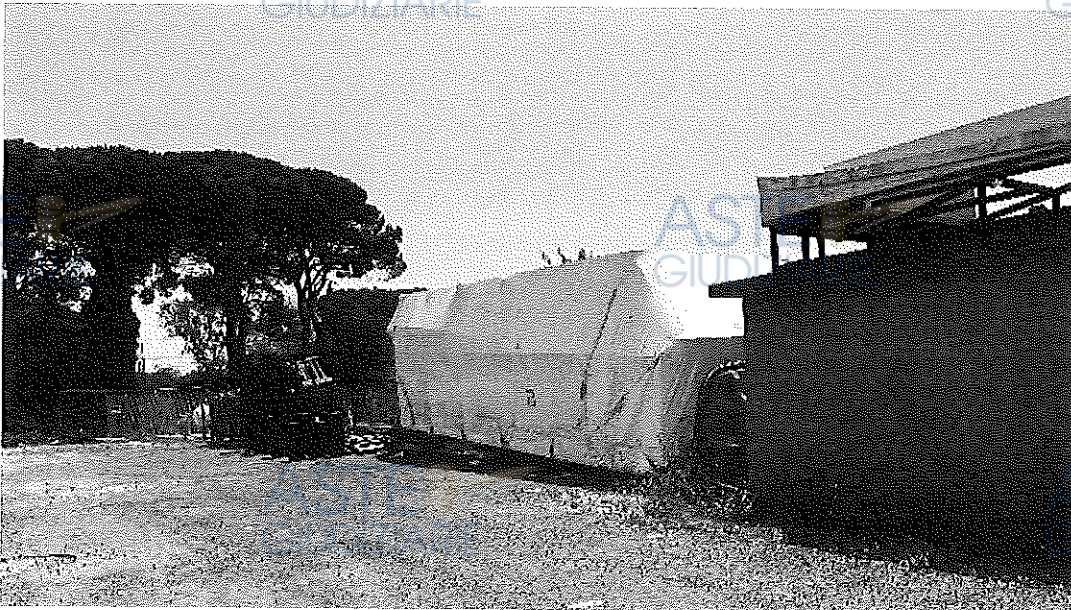
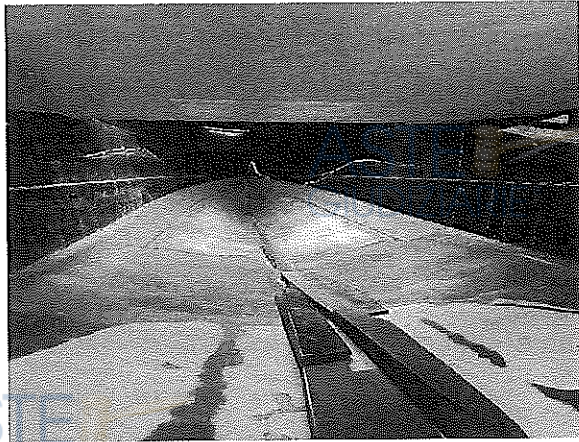
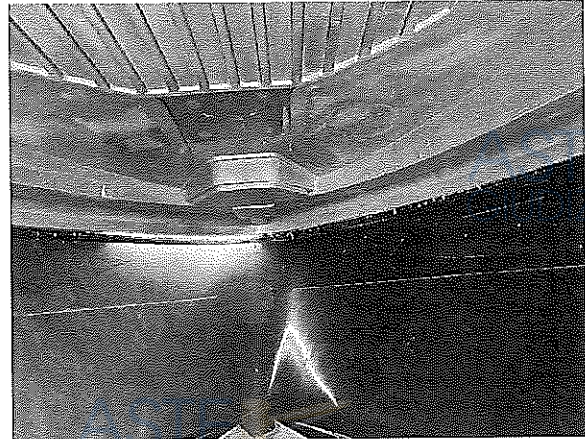
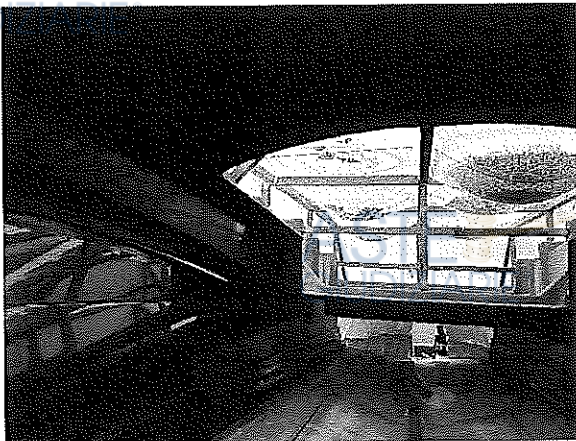
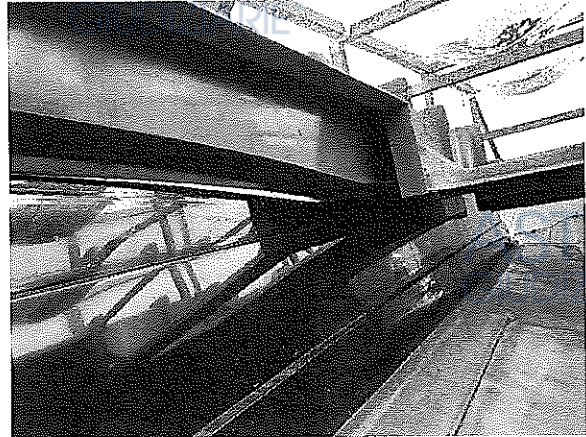
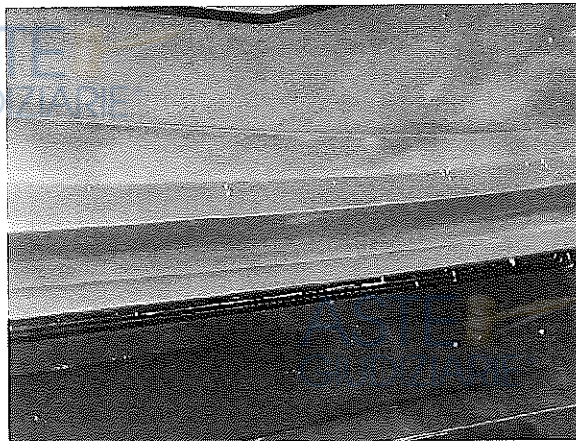
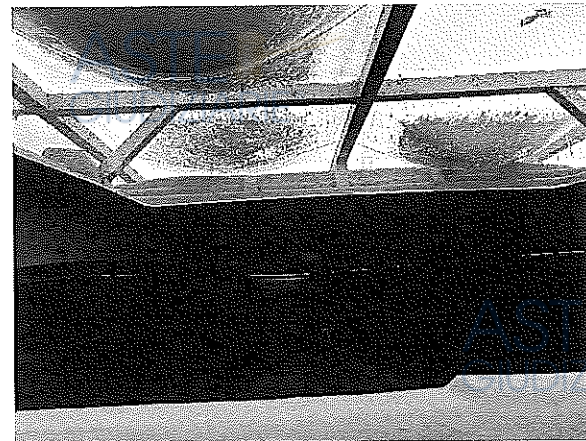
STAMPO SCAFO EXUMA – località Tombolo:

Collocati all'aperto, esposti alle intemperie ma coperti da telo protettivo.

- Non è presente acqua ristagnante all'interno dello stampo grazie al telo coprente ma le strutture dello stampo dell'hard top si presentano arrugginite.
- Non sono presenti crack sullo stampo tali da comprometterne l'utilizzo.

Gli stampi, nelle attuali condizioni, necessitano di manutenzione ordinaria e qualche lieve intervento manutentivo per il ripristino funzionale.

Lo stato generale è comunque buono: risultano ancora cerati, con piccoli colpi localizzati sul gelcoat da ripristinare.

Con le considerazioni fatte, tale stampo ha ancora un valore residuo che si può stimare in 250.000€ +/- 10% oltre ad IVA

- Lavaggio ad alta pressione
- Sgrassaggio approfondito
- Lucidatura del gelcoat

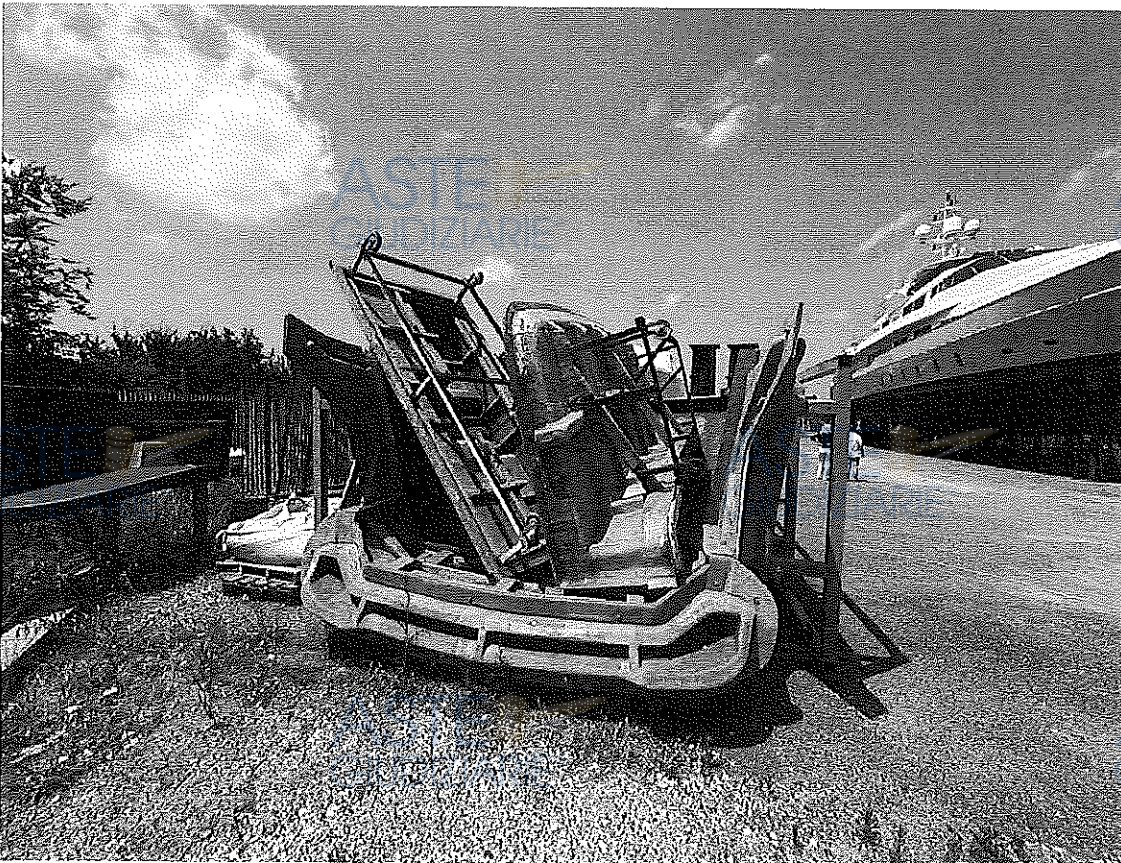
STAMPO HARD TOP EXUMA - località Tombolo:

gli stampi dell'hard top erano sono collocati in area esterna, lasciati scoperti, privi di protezione dagli agenti atmosferici.

- Le strutture esterne, sono protette da vernice e mantengono un buono stato di conservazione
- Le superfici interne non sono ispezionabili sia per la sovrapposizione degli stampi sia per la loro ubicazione chiusa, per cui non se ne conosce lo stato

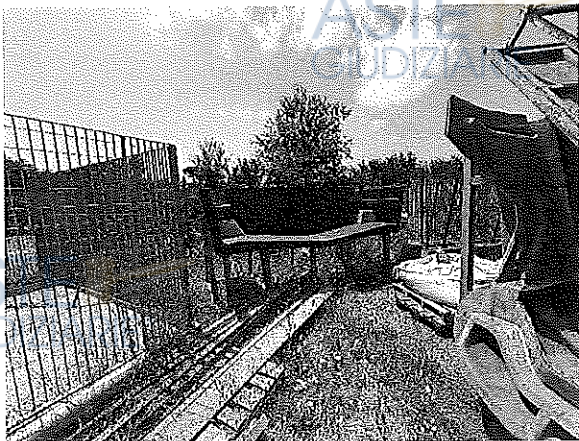
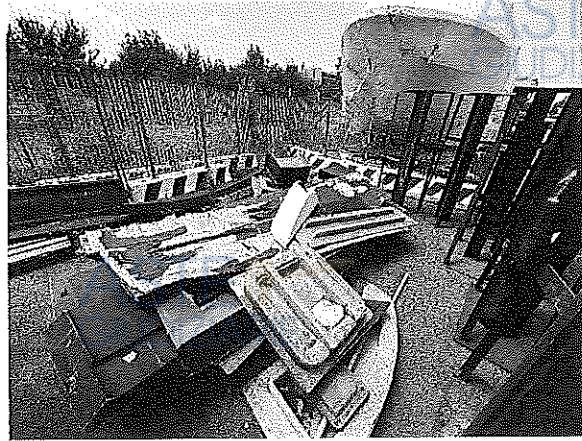
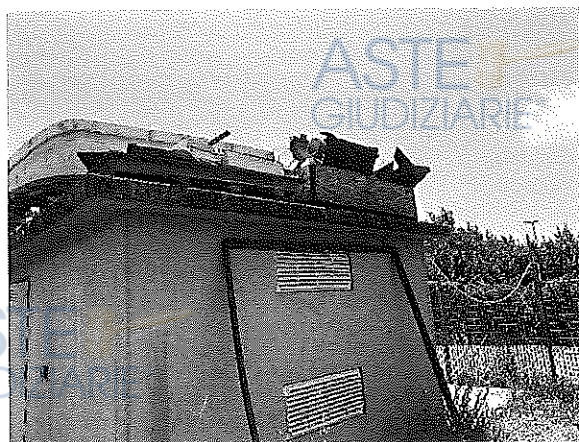
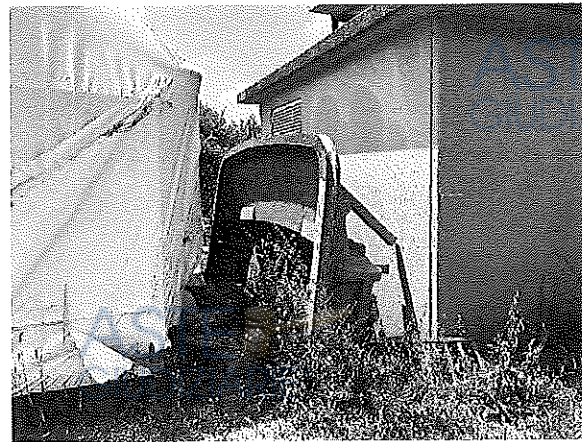
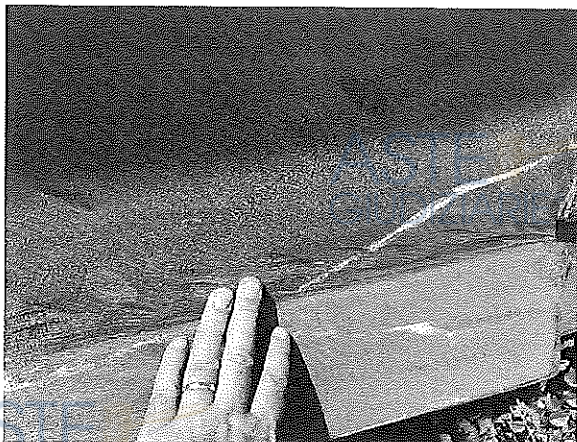
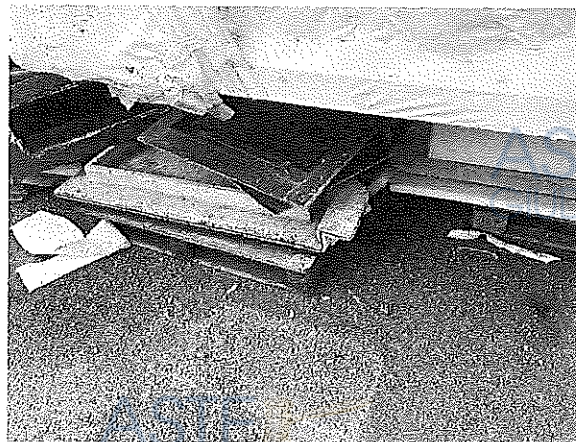
STAMPI VARI EXUMA – località Tombolo:

È stata rilevata la presenza di diversi stampi per componenti secondari (alberini, ghiotte docce, inserti, ecc.) disposti su pallet all'aperto, sprovvisti di protezione.

In tali condizioni, gli stampi non sono utilizzabili prima dell'esecuzione di regolari interventi di manutenzione (pulizia, lavaggio, sgrassaggio e ripristino).

La presenza diffusa di stampi collocati all'esterno, esposti agli agenti atmosferici e privi di identificazione o protezione, evidenzia una situazione di generale abbandono e assenza di manutenzione.

- Pulizia di tutti gli stampi.
- Catalogazione dettagliata di tutti i manufatti rinvenuti.
- Esecuzione di lavaggi ad alta pressione
- Ripristini puntuali di carrozzeria per riportare gli stampi a condizioni operative.
- Lucidature dei gelcoat ove possibile.
- Tali attività risultano indispensabili per stabilire lo stato reale di ciascuno stampo e la loro potenziale riutilizzabilità in ambito produttivo.

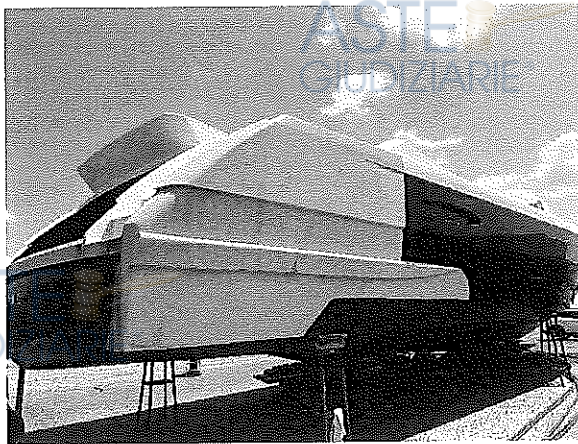
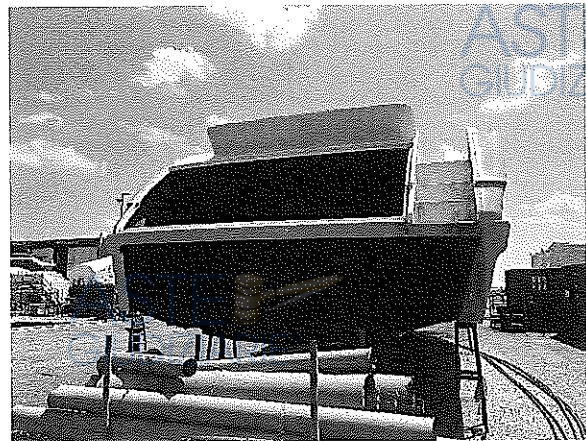
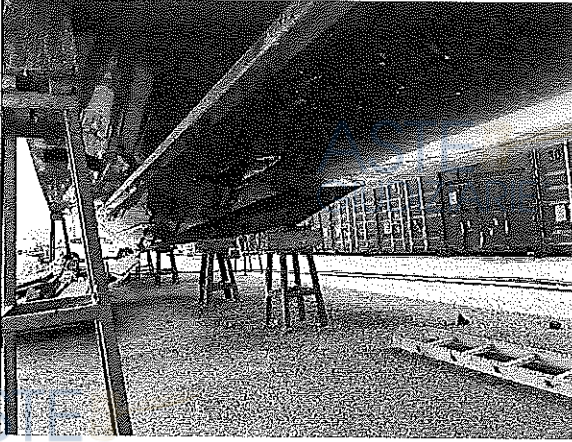
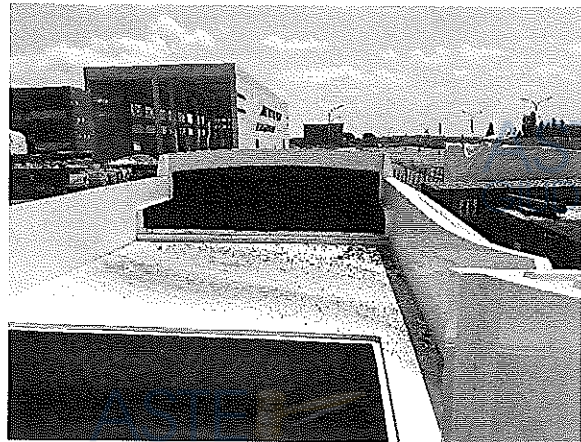
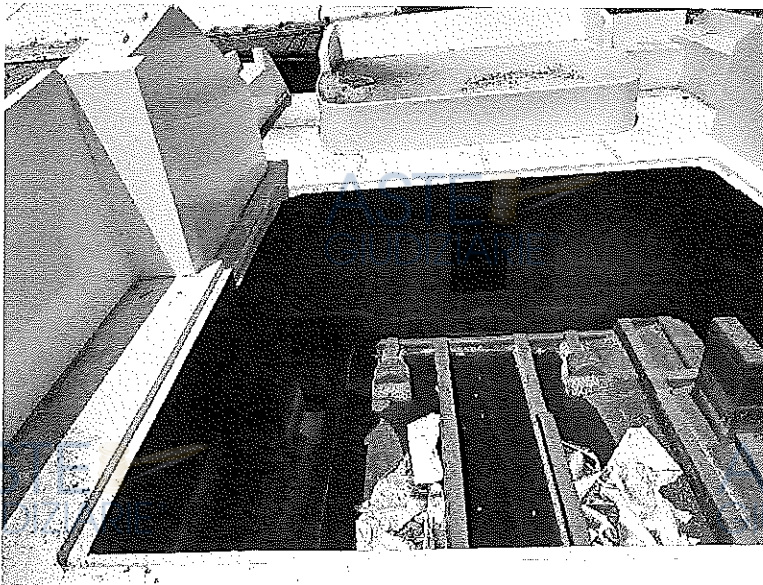
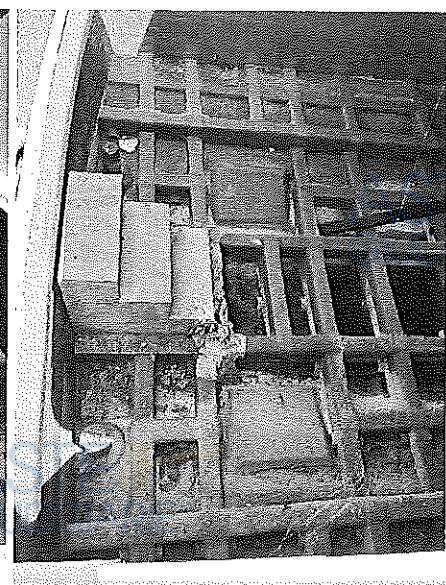
STAMPATA 70 – località Porta a Mare (Zona Industriale):

si tratta di uno scafo di 70 piedi accoppiata con la sua coperta.

È collocato in area esterna, lasciato scoperto alle intemperie e agli agenti atmosferici.

- È stata rilevata la presenza di acqua ristagnante.
- Le strutture interne sono ben eseguite e sono in condizioni strutturali buone. La mancanza di protettivi sulle superfici interne potrebbe esporle a inglobare dell'acqua/umidità derivante dall'acqua stagnante sull'interno.
- L'integrità della stampata è intatta e consentirebbe un suo utilizzo
- Necessita dei disegni costruttivi per poterne valutare e attestare la conformità e idoneità.

La stampata "70", nelle attuali condizioni, è utilizzabile con pochi interventi. Ha la coperta già montata e le paratie strutturali già posizionate, anche se è da ri-certificare per l'assenza dei disegni di progetto, e tale certificazione è indispensabile per la sua commercializzazione sia come parte di un'imbarcazione marcata CE sia per scopi commerciali.

Con le considerazioni fatte, la stampata ha ancora un valore commerciale residuo, allo stadio attuale di 90.000 € +/- 10% oltre ad IVA

- Svuotamento dell'acqua stagnante all'interno
- Lavaggio interno
- Protezione dall'ingresso d'acqua all'interno
- Lavaggio e sgrassaggio approfondito dell'esterno
- Interventi mirati di ripristino carrozzeria
- Applicazione generale del gel-coat
- Lucidatura del gelcoat
