**TRIBUNALE ORDINARIO di MACERATA**

**R.G. n. 58/2025**

**DIFFORMITA' E IRREGOLARITA' EDILIZIE RILEVATE**  
**Via Sicilia 52-25/A, Civitanova Marche (MC)**  
**Foglio 7, part.IIIa 204, sub 6-7**

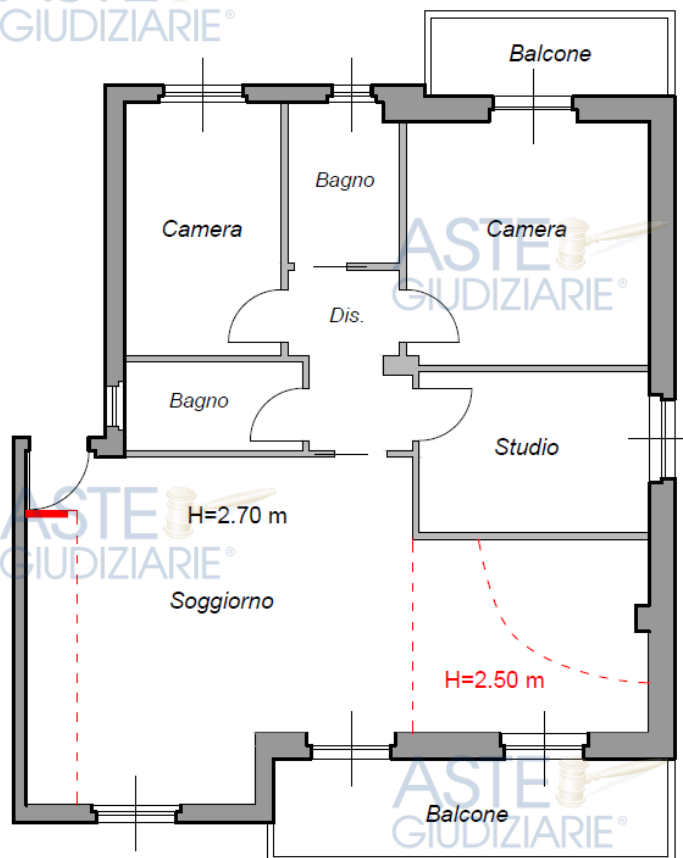
Piano terzo

### ***U.I. SUB 32: Difformità urbanistica-edilizia riscontrata***

Nella zona soggiorno dell'u.i. in oggetto risultano presenti:

- una spalletta realizzata in cartongesso in prossimità del portoncino d'ingresso a ridosso della parete confinante con l'unità immobiliare adiacente;
- controsoffittature con velette in cartongesso e ribassamenti del soffitto del soggiorno.

La difformità risulta regolarizzabile tramite la procedura di:

- C.I.L.A. in sanatoria per la regolarizzazione della difformità relativa alla diversa distribuzione interna;
- aggiornamento della planimetria catastale.
