Tribunale di Modena

R.G. 128/2022

DESCRIZIONE DEI BENI

Lotto 1

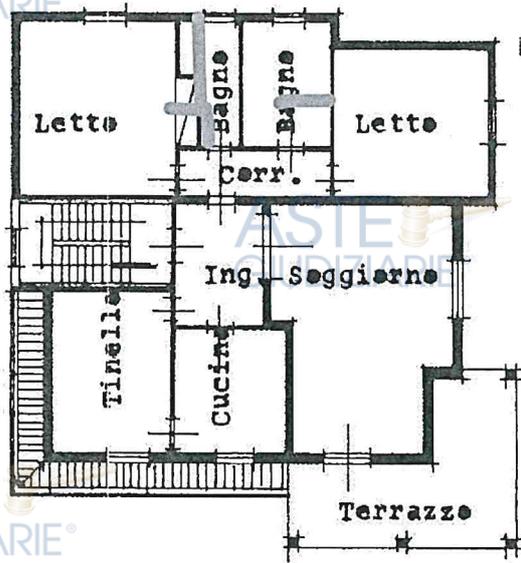
PIANO PRIMO H: 3.00

Nel bagno è presente una difformità nello sgabuzzino di 1.50x70 e la presenza di un muretto box doccia. Le dimensioni sono differenti poiché parte del bagno è stata abbinata all'adiacente camera da letto per realizzare una nicchia ove ubicare un eventuale armadio a muro. Queste difformità possono essere oggetto di sanatoria

Modifiche nei bagni

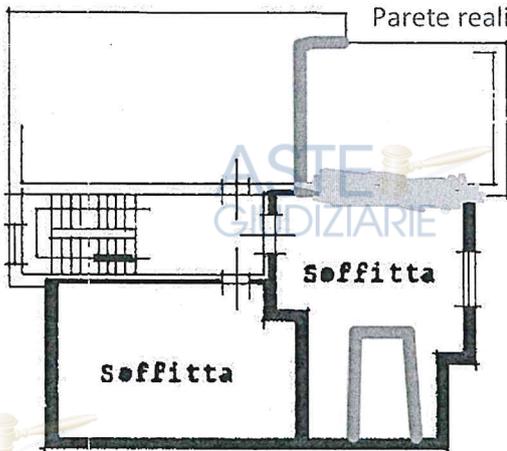
PIANO SECONDO H: 1.20

Nel sottotetto è stata realizzata un'apertura di collegamento con la soffitta di cui al sub. 10 mediante demolizione di una parete portante di 400 cm partendo 80 cm dal muro esterno. È stata realizzata una parete per accorpate parte della soffitta adiacente. Nella parte centrale del sottotetto è stata realizzata una sopraelevazione modificando l'inclinazione della falda. Queste difformità devono essere oggetto di ripristino.

L'altezza in gronda è 120 mentre nel disegno sono segnati 110 da una parte e 120 dall'altra. Questa difformità può considerarsi errore grafico da correggere in sede di eventuale pratica comunale.

Parete realizzata per accorpere soffitta adiacente

Tetto modificato
