Sopralluogo

Stato dei luoghi all'atto dell'accesso (3 aprile 2024)

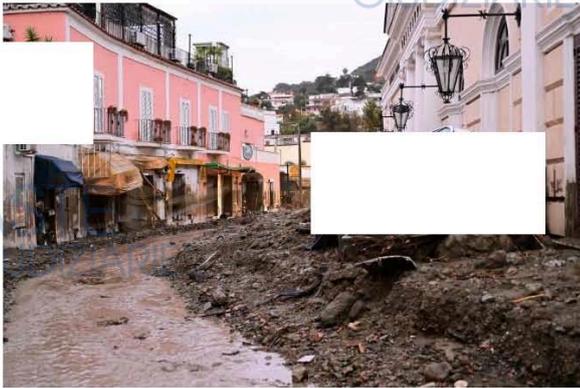
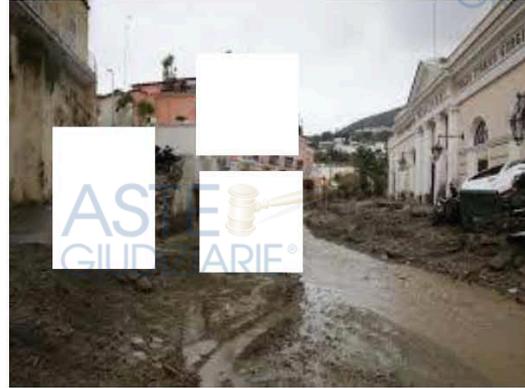
Mentre non si è avuta alcuna notizia di eventuali danni derivanti dal terremoto, per le foto reperibili in rete (e pubblicate sui diversi quotidiani dell'epoca) si evince che il complesso immobiliare venne investito marginalmente dall'alluvione del 2022

quando, per la colata di fango che si distaccò dal monte Epomeo, venne investita la zona di piazza Bagni e le aree limitrofe lambendo marginalmente anche il bene staggito.

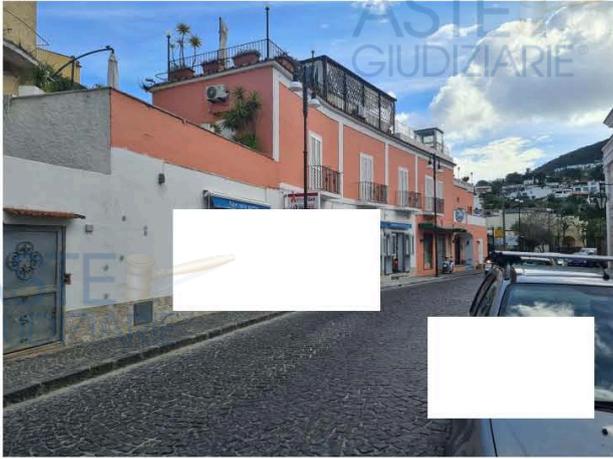
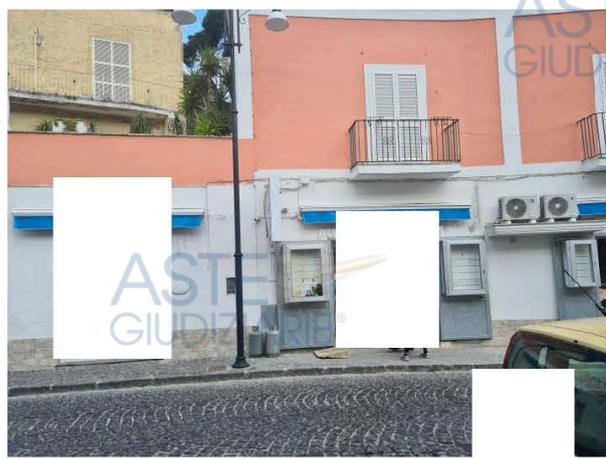
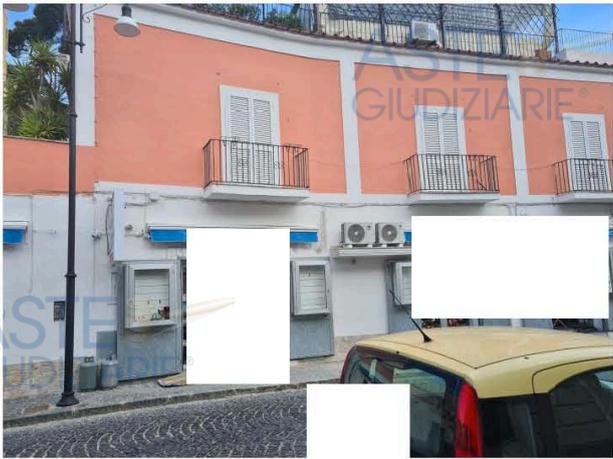
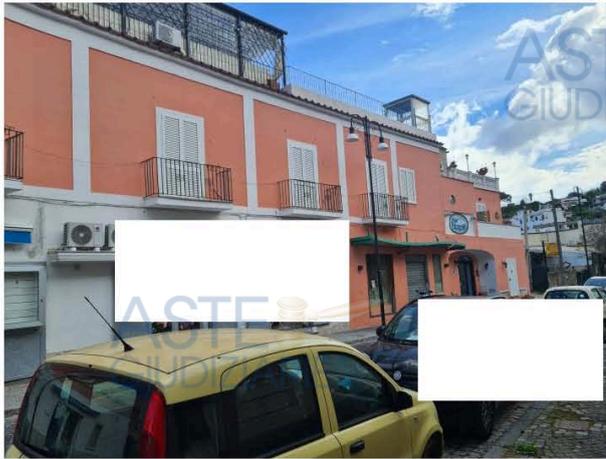
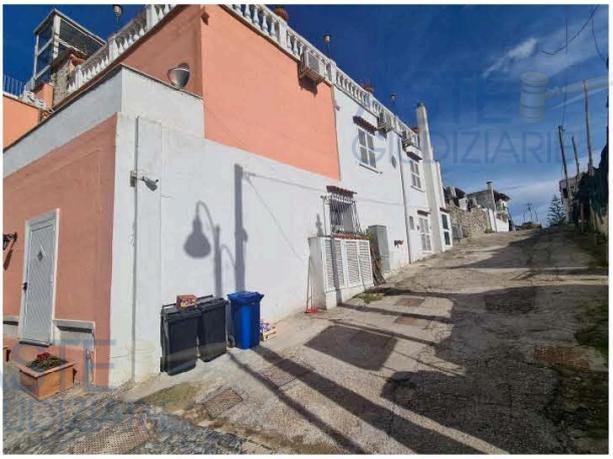
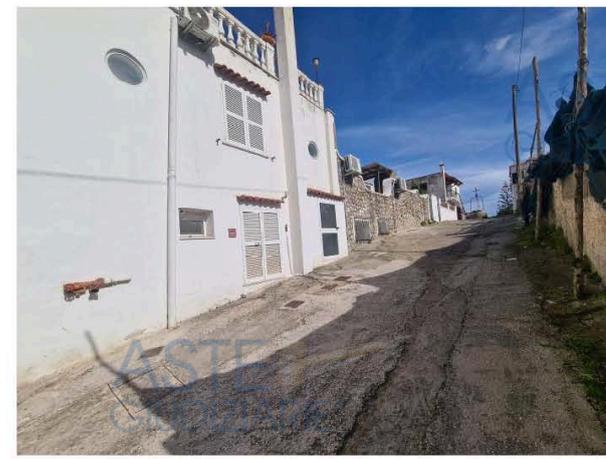
Esternamente il fabbricato si presenta in buone condizioni conservative, con facciate regolarmente intonacate e tinteggiate e non presenta particolari ammaloramenti o quadri fessurativi se non quelli legati alla normale vetustà della struttura.

Non si rileva un particolare degrado delle condizioni, anche considerando che il bene è stato interessato dal sisma del 2017 e dall'alluvione del 2022.

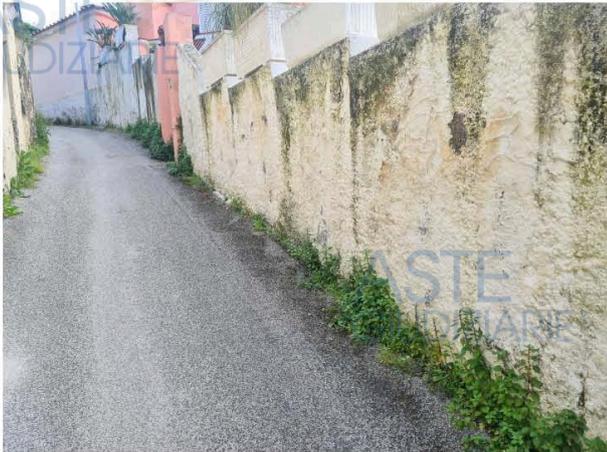
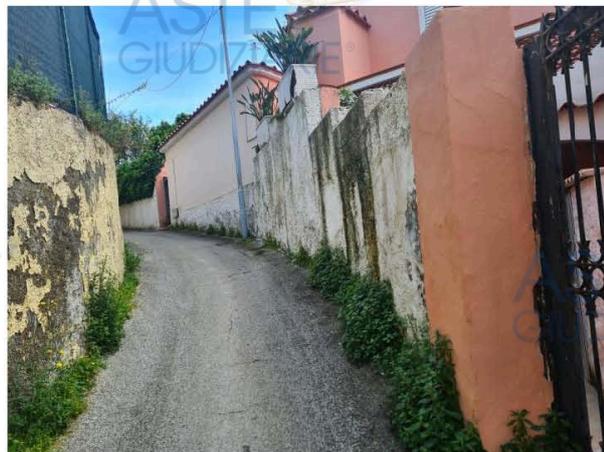
Le uniche macchie da infiltrazione che vengono rilevate nel corso dell'accesso avvengono in una attività commerciale posta al piano terra, appartenente a terzi, (locale commerciale posto quasi al confluire con la via lasolino), sulla parete di fondo che di fatto è confinante e sottostante a via lasolino, strada sul cui livello di calpestio si rilevano, muffe e piante infestanti. L'infiltrazione quindi, da detta situazione, non è addebitabile al bene staggito.

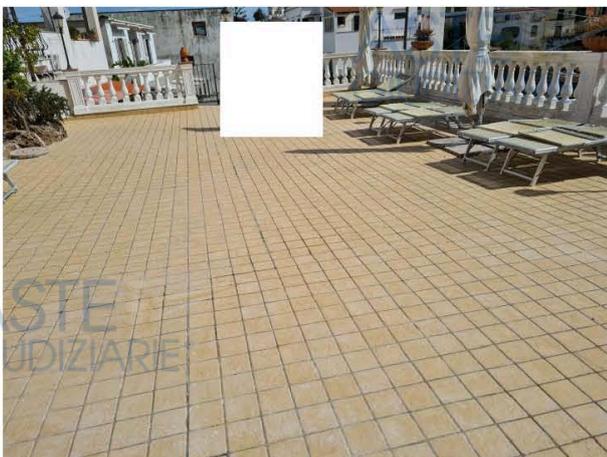
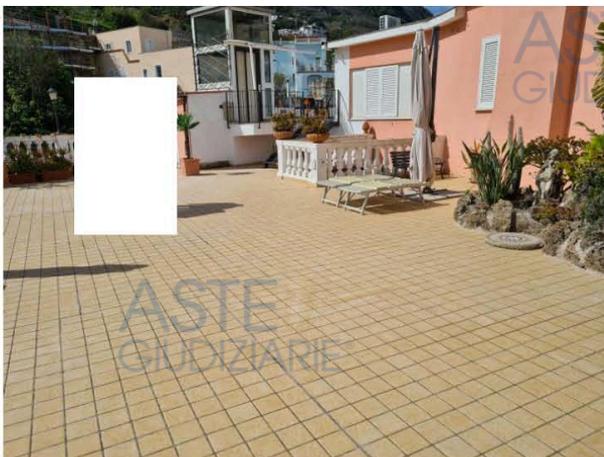
I terrazzi di copertura si presentano parimenti in buone condizioni conservative; le piastrelle della pavimentazione si presentano in buono stato; qualche fuga saltata per via delle intemperie, ma, di certo, non è in condizioni da ritenere considerevole una totale riattazione

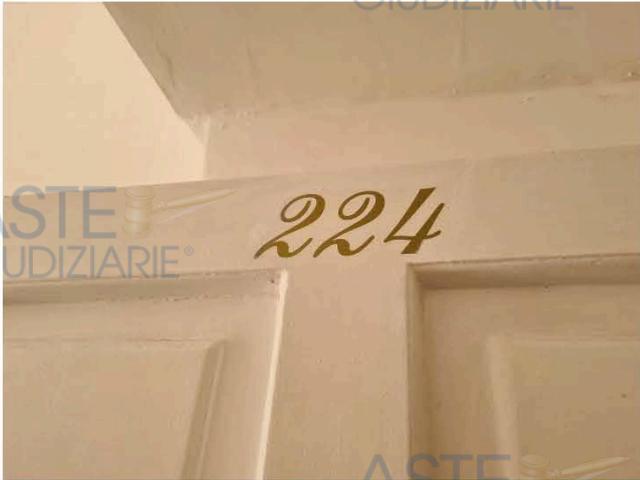
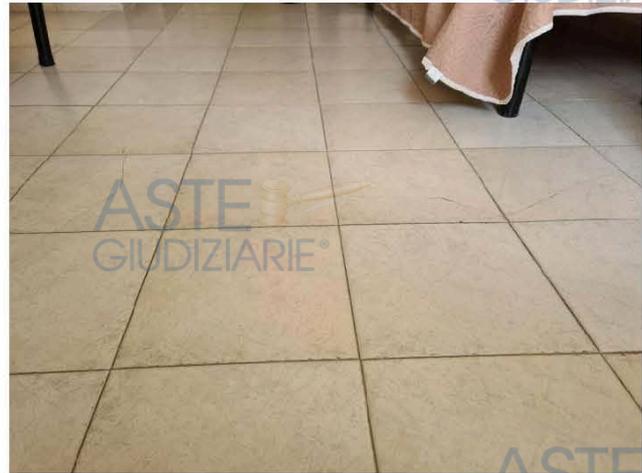
Nel corso del sopralluogo è stata ispezionata pure la camera 224 dove l'attuale occupante del bene staggito ha lamentato un "cedimento" del solaio a volta.

All'esame dei luoghi però non si è rilevata detta circostanza; un eventuale cedimento avrebbe sicuramente comportato maggiori segnali di dissesto, e non solo una microlesione su due o tre piastrelle del pavimento.

Le lievissime lesioni riscontrate su alcune piastrelle del pavimento sono, a mio parere, addebitabili alle normali vibrazioni che subisce la struttura edilizia ed alla tipologia costruttiva.

Non viene rilevato alcun particolare strato fessurativo ne sulle pareti ne sulle volte.
