### Consulenza tecnica di parte

Il sottoscritto ing. Federico Erman iscritto all'Ordine degli Ingegneri della Provincia di Latina con il n° 1090, su incarico della Dott.ssa Natalia D'Auria quale curatore della liquidazione giudiziale nei confronti della società GIUPEX MARINE SRL, ha sottoposto a perizia tecnica l'unità da diporto a motore LUPODIMARE SPORT dell'anno 1989 del Cantiere CONAM SRL, denominata "BLUEYES" e targata "2 ..... X" allo scopo di valutare lo stato d'uso e identificarne il valore di mercato.

L'imbarcazione è stata sottoposta a visita a secco il giorno 12/06/2025

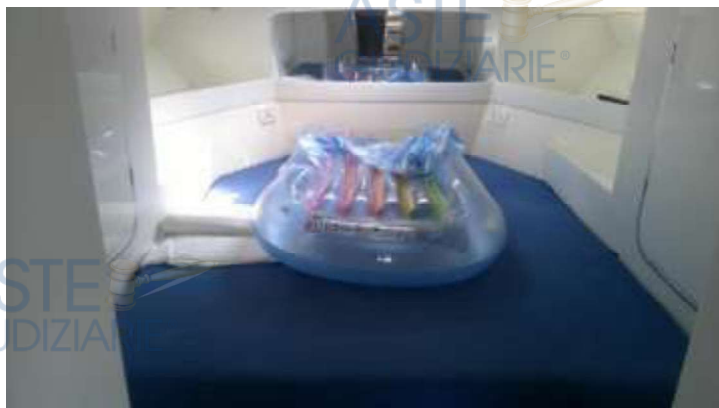
Cabina di prua - n° 1 letto matrimoniale con armadi e mensole laterali

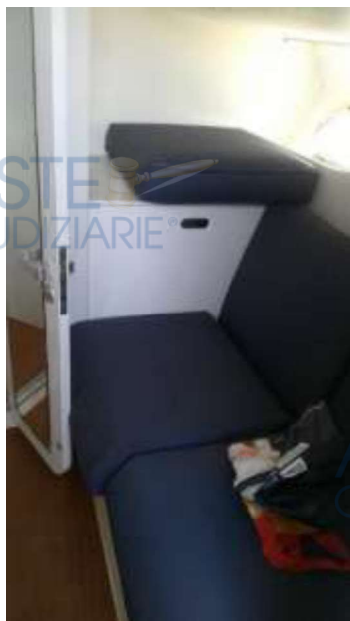
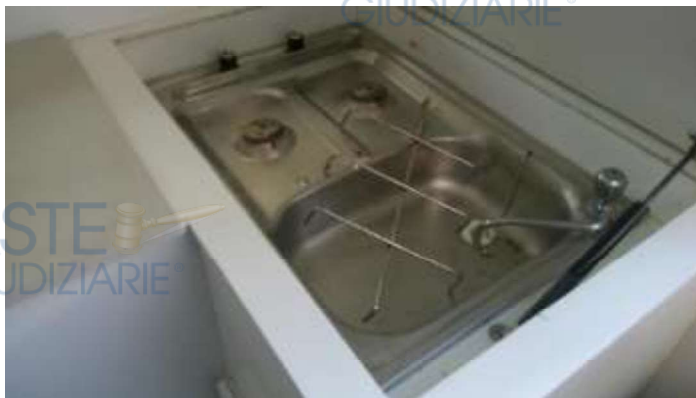
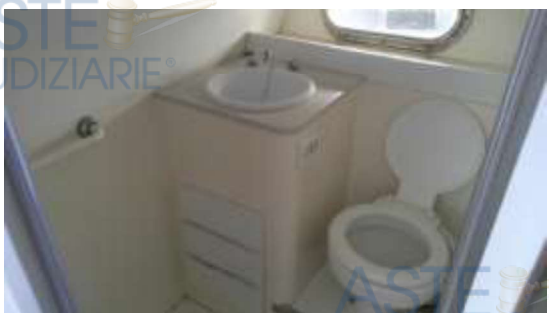
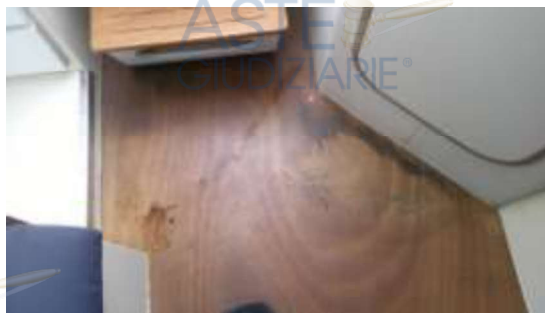
Zona centrale – composta da: dinette con divano, zona cambusa con lavabo e cucina a due fuochi e locale wc con wc elettrico

Gli interni sono di discreta fattura e stato di conservazione adeguato all'età dell'unità, le finiture del mobilio sono in colore bianco in buono stato di conservazione. I rivestimenti dei ciellini a delle fiancate sono di colore chiaro ed in discreto stato di conservazione. Tutti gli oblo e passauomo sono integri ed in buone condizioni.

Non sono presenti infiltrazioni di acqua né segni di umidità. Le pavimentazioni sono in legno ed in discreto stato di conservazione.

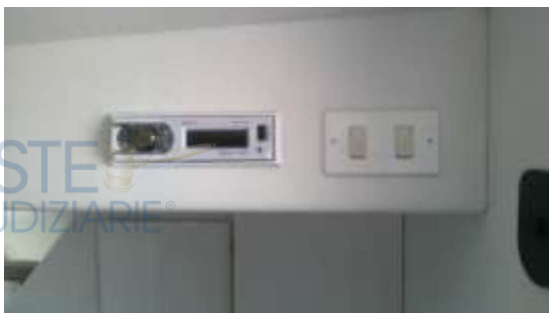
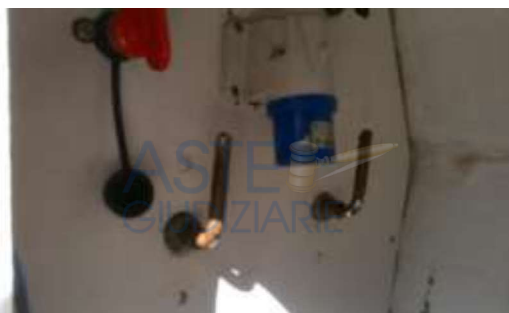
L'impianto elettrico di bordo è in ordine e ben mantenuto

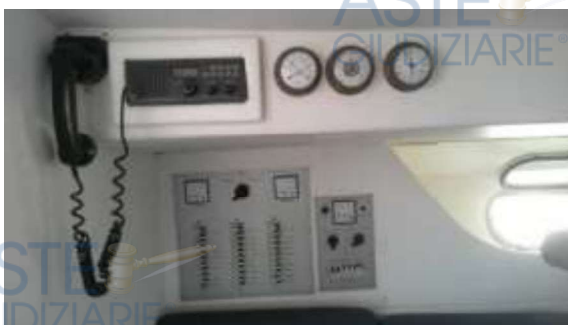
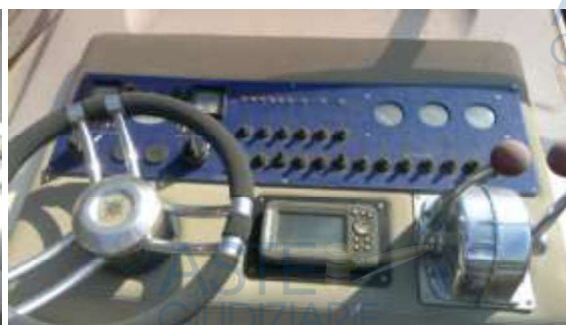
La strumentazione presente comprende, VHF, GPS LOWRANCE, impianto HiFi .

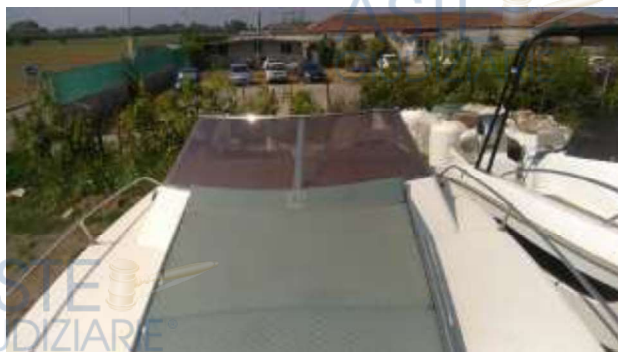
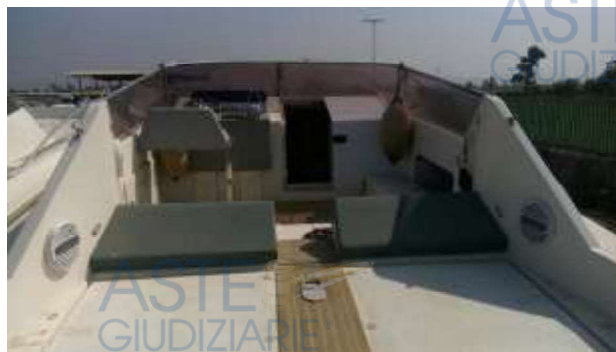
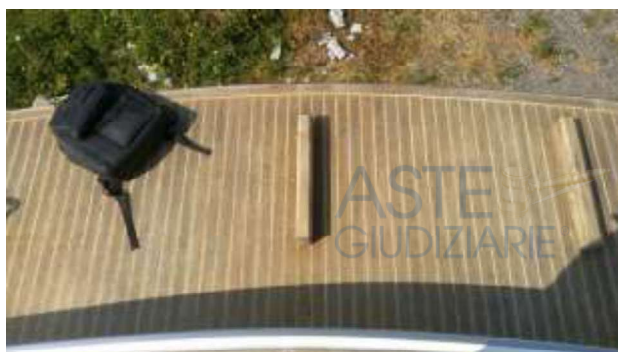
Gli esterni sono costituiti da un pozzetto con sedute e tavolo a scomparsa, timoneria, un prendisole a poppa che funge da copertura del vano motore ed una tuga con prendisole. Il piano di calpestio per pozzetto di poppa è ricoperto in teak mentre la rimanente parte è in antisdrucchiolo da stampo di colore bianco. Il tutto è in discrete condizioni.

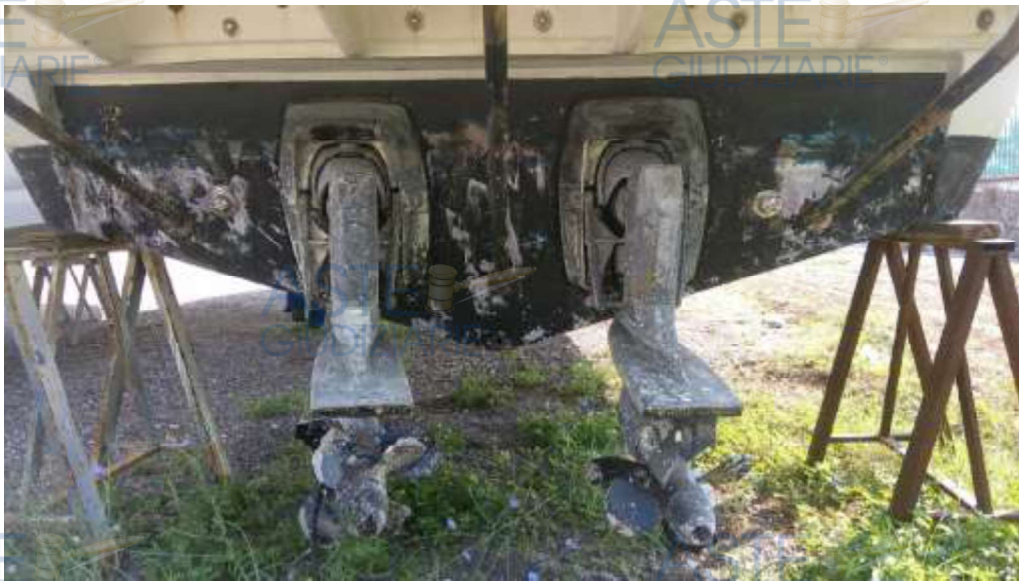
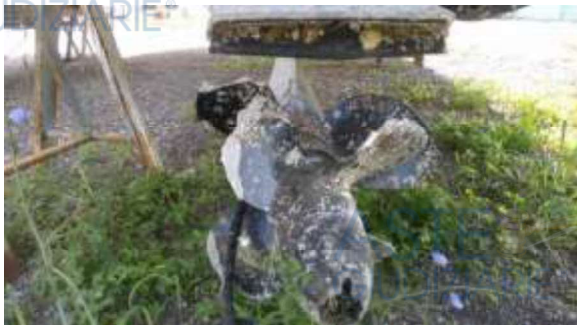
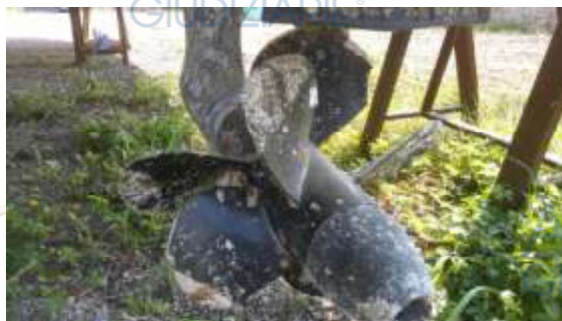
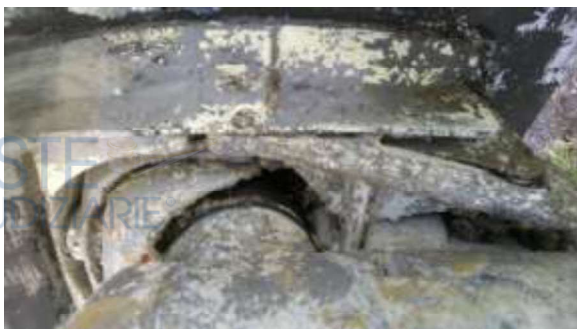
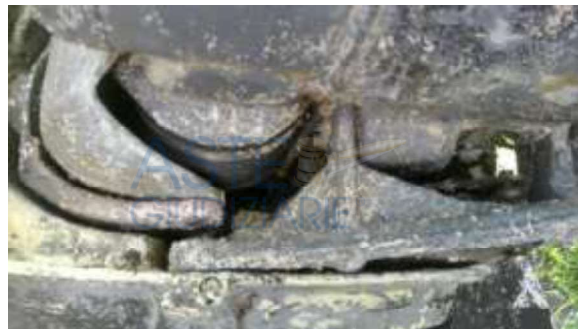
I motori installati sono di tipo entrofuoribordo con piedi poppieri ad eliche controrotanti, marca VOLVO PENTA, da 147 Kw ciascuno con alimentazione a gasolio. Le eliche sono quattro, a quattro pale, il tutto pessimo stato di conservazione

I motori non sono stati provati ma i piedi poppieri sono sicuramente da rivedere mentre le eliche sono da sostituire

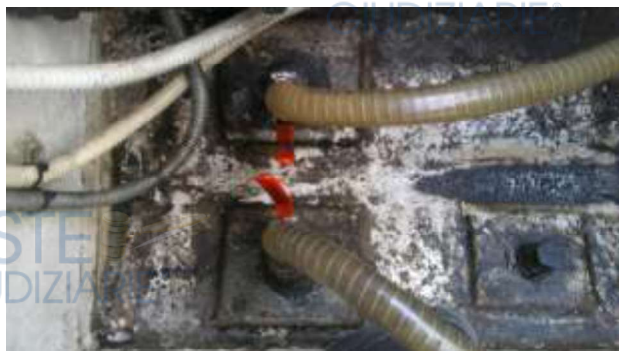
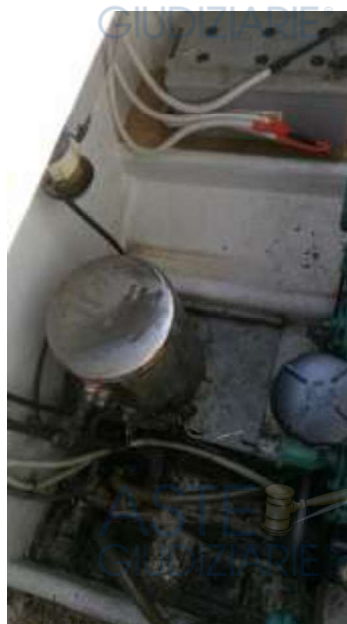
Anche la sentina si presenta sporca e senza manutenzione

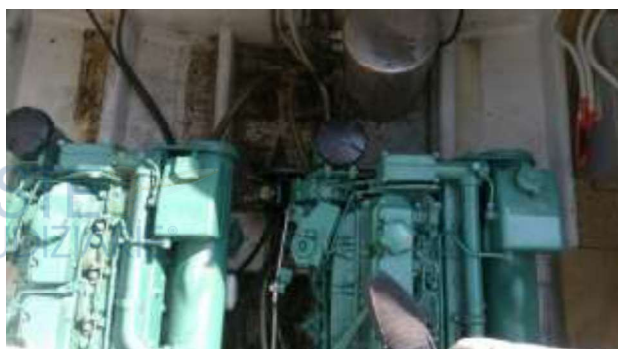
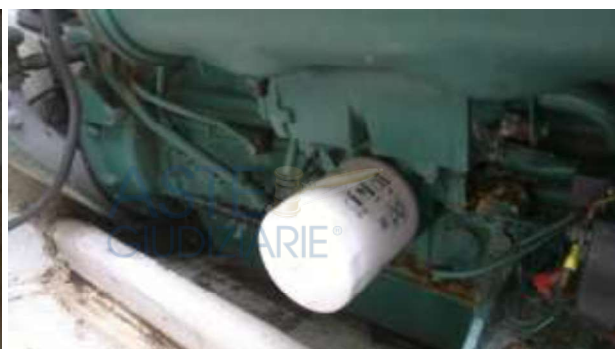
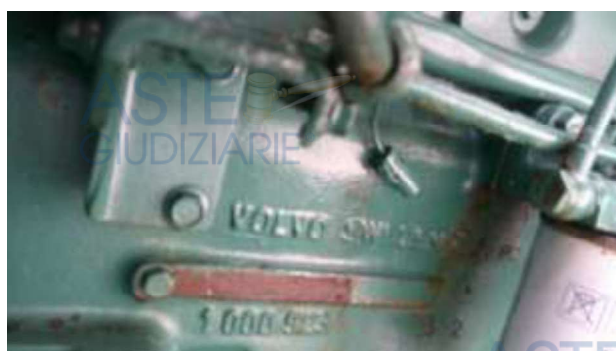
Non è stato possibile provare i motori né risalire alle matricole, ma si presentano esteriormente in discrete condizioni

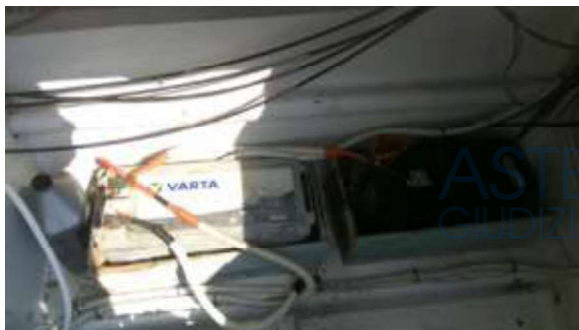
L'impianto elettrico è composto da un quadro elettrico principale.

- 2 batterie di avviamento motore.
- batterie servizi
- Una presa di terra con relativo differenziale
- Un quadro stacca batterie

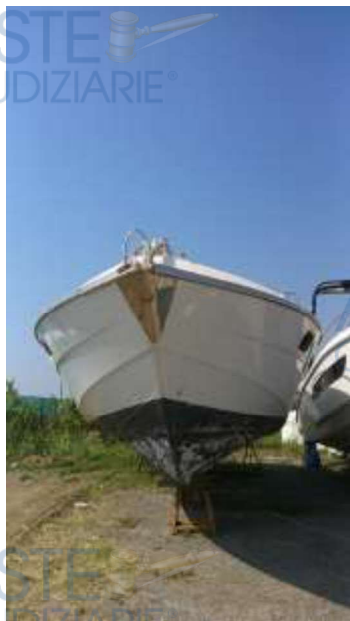
- Verricello salpa ancora, non è presente ancora e catena

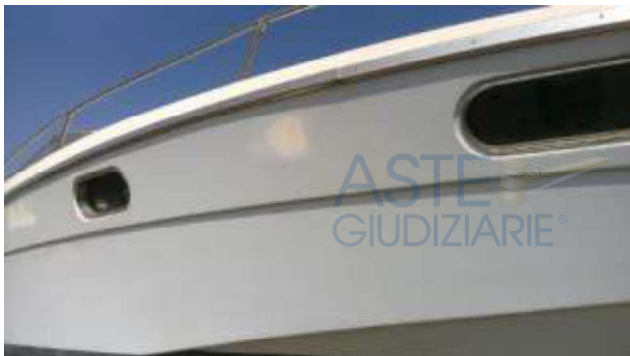
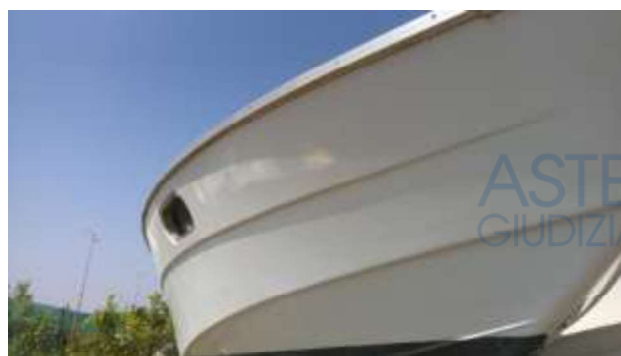
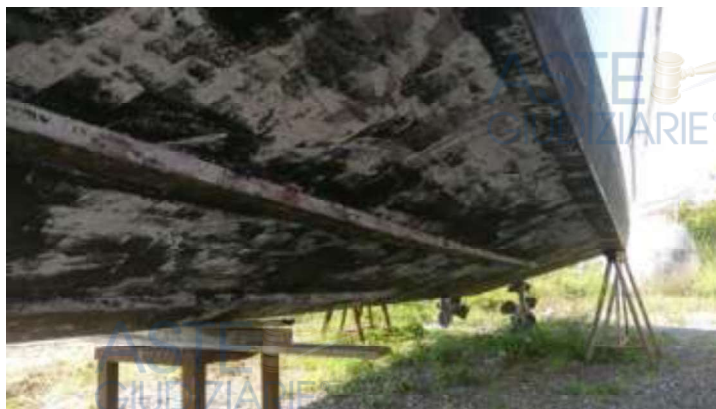
Dall'esame dell'opera viva e dell'opera morta dell'imbarcazione si è potuto appurare che la stessa è in buono stato di conservazione. Le murate presentano segni compatibili con l'età dell'unità.

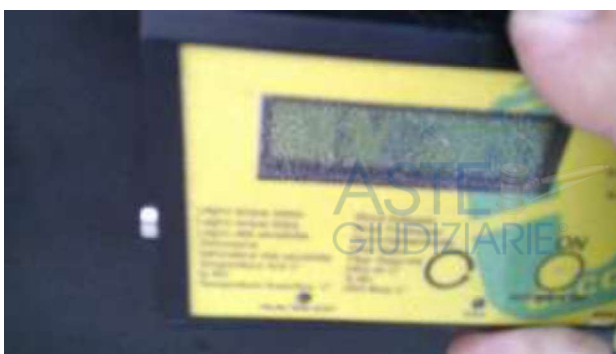
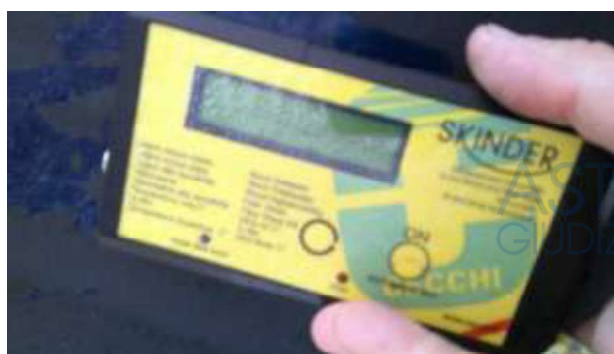
Alla data della presente perizia, l'unità risulta essere stata alata da circa un anno e l'opera viva è ricoperta da uno strato di antivegetativo. Nella parte sottostante l'antivegetativo si è riscontrato il gel-coat originario di colore bianco.

Da un'analisi con igrometro SKINDER della Cecchi, i valori di umidità riscontrati sono nella norma sull'intera carena e non presenta segni di osmosi.
