### Consulenza tecnica di parte

Il sottoscritto ing. Federico Erman iscritto all'Ordine degli Ingegneri della Provincia di Latina con il n° 1090, su incarico della Dott.ssa Natalia D'Auria quale curatore della liquidazione giudiziale nei confronti della società GIUPEX MARINE SRL, ha sottoposto a perizia tecnica l'unità da diporto a motore LUPODIMARE SPORT dell'anno 1989 del Cantiere CONAM SRL, denominata "BLUEYES" e targata " " allo scopo di valutare lo stato d'uso e identificarne il valore di mercato.

L'imbarcazione è stata sottoposta a visita a secco il giorno 12/06/2025 a Grazzanise.

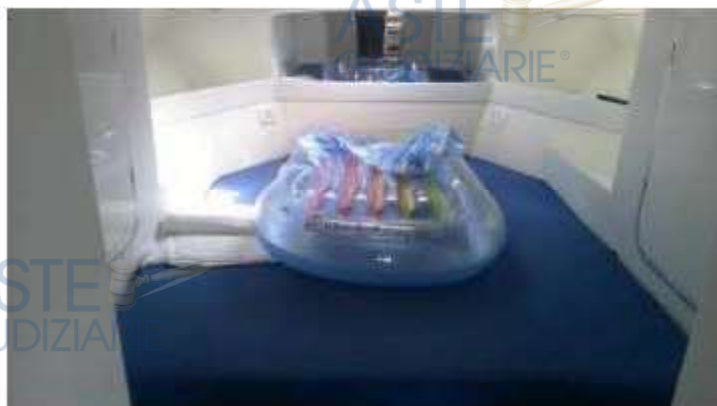
Cabina di prua - n° 1 letto matrimoniale con armadi e mensole laterali

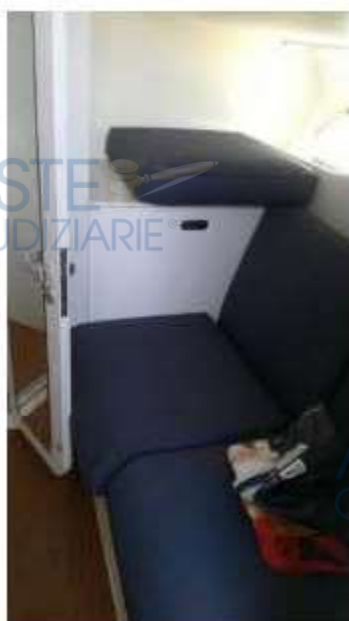
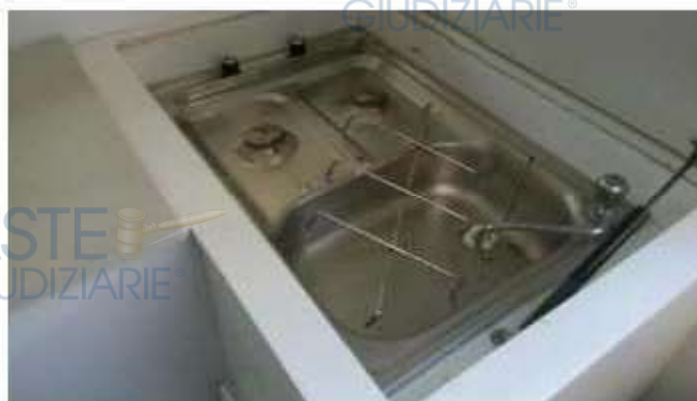
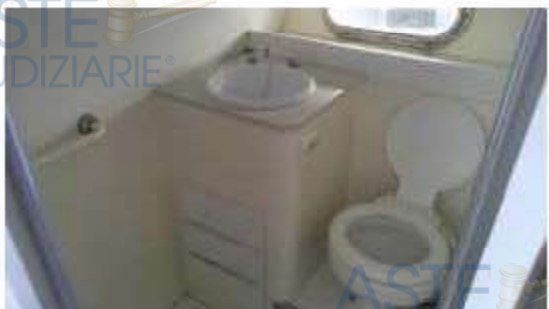
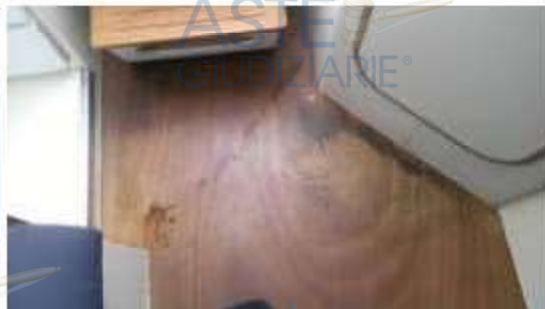
Zona centrale - composta da: dinette con divano, zona cambusa con lavabo e cucina a due fuochi e locale wc con wc elettrico

Gli interni sono di discreta fattura e stato di conservazione adeguato all'età dell'unità, le finiture del mobilio sono in colore bianco in buono stato di conservazione. I rivestimenti dei ciellini a delle fiancate sono di colore chiaro ed in discreto stato di conservazione. Tutti gli oblo e passauomo sono integri ed in buone condizioni.

Non sono presenti infiltrazioni di acqua né segni di umidità. Le pavimentazioni sono in legno ed in discreto stato di conservazione.

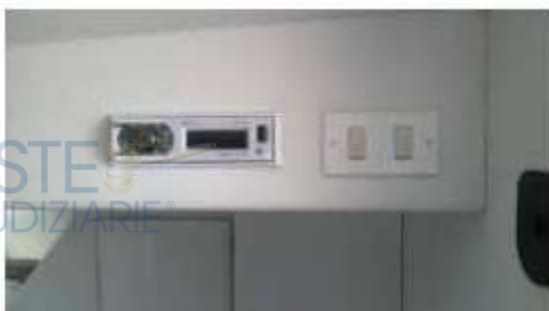
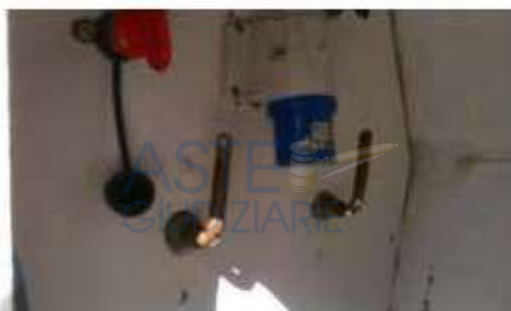
L'impianto elettrico di bordo è in ordine e ben mantenuto

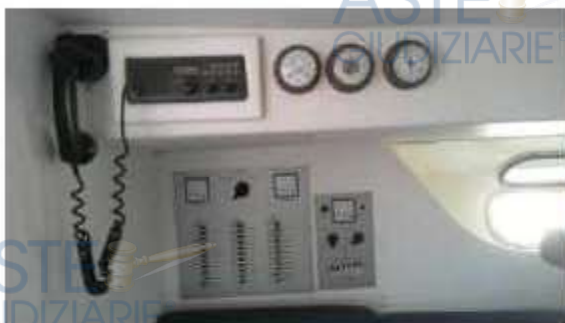
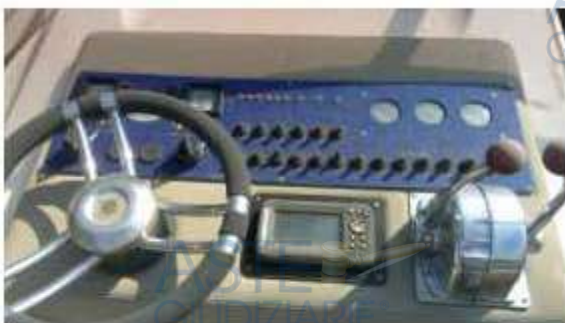
La strumentazione presente comprende, VHF, GPS LOWRANCE, impianto HiFi

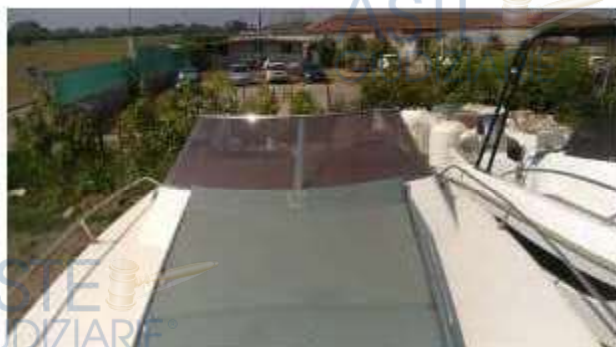
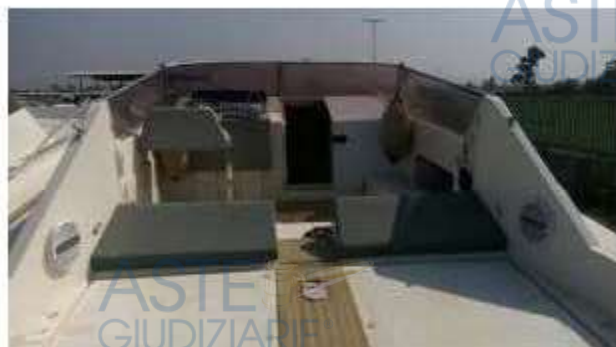
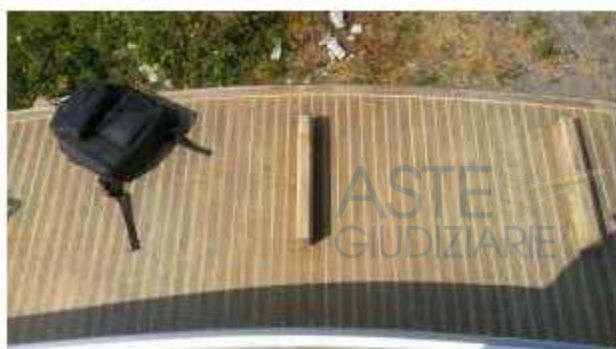
Gli esterni sono costituiti da un pozzetto con sedute e tavolo a scomparsa, timoneria, un prendisole a poppa che funge da copertura del vano motore ed una tuga con prendisole. Il piano di calpestio del pozzetto di poppa è ricoperto in teak mentre la rimanente parte è in antisdrucchiolo da stampo di colore bianco. Il tutto è in discrete condizioni.

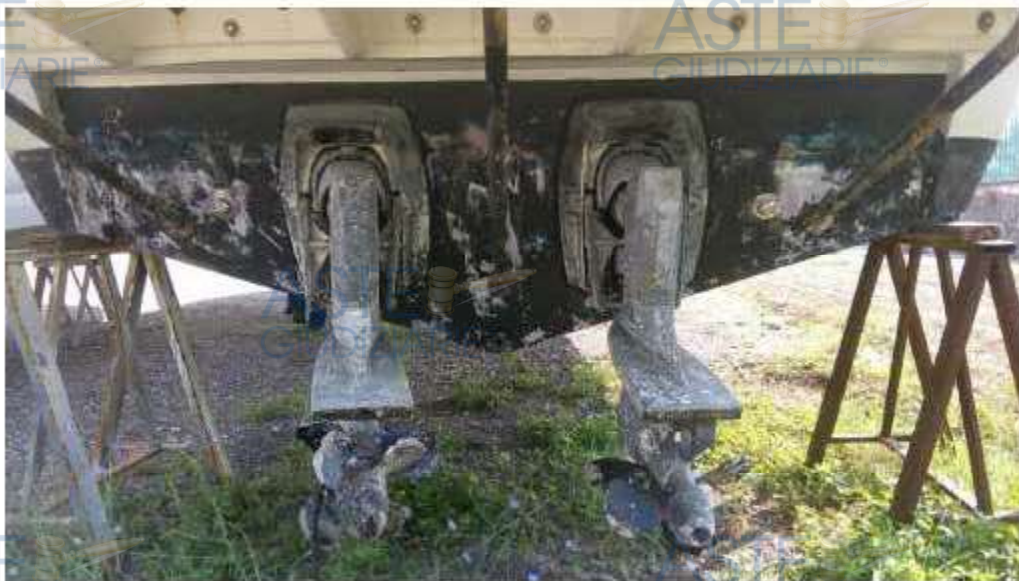
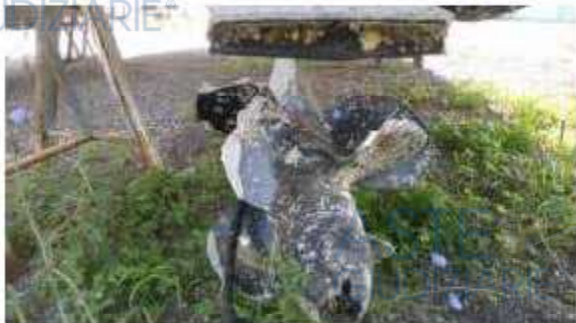
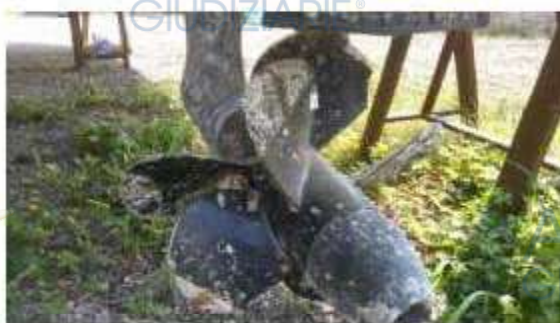
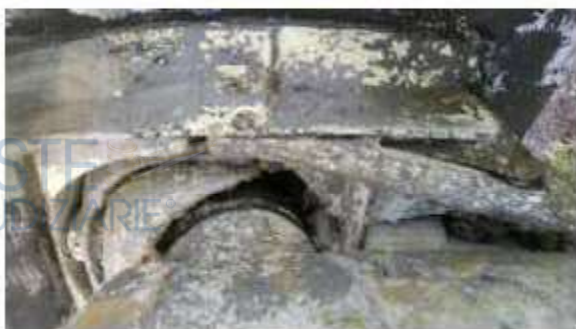
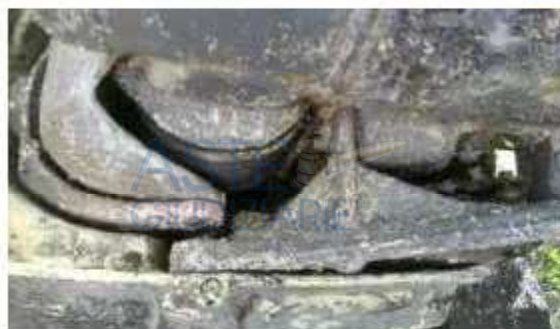
I motori installati sono di tipo entrofuoribordo con piedi poppieri ad eliche controrotanti, marca VOLVO PENTA, da 147 Kw ciascuno con alimentazione a gasolio. Le eliche sono quattro, a quattro pale, il tutto pessimo stato di conservazione

I motori non sono stati provati ma i piedi poppieri sono sicuramente da rivedere mentre le eliche sono da sostituire

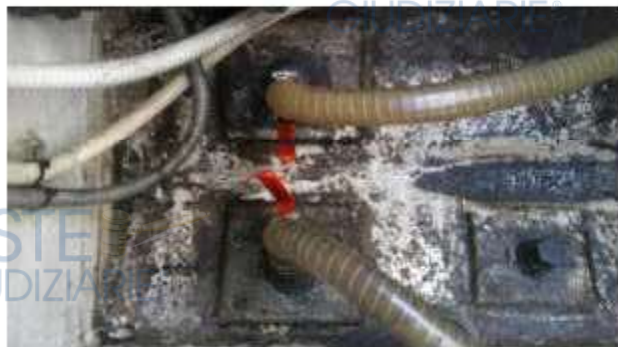
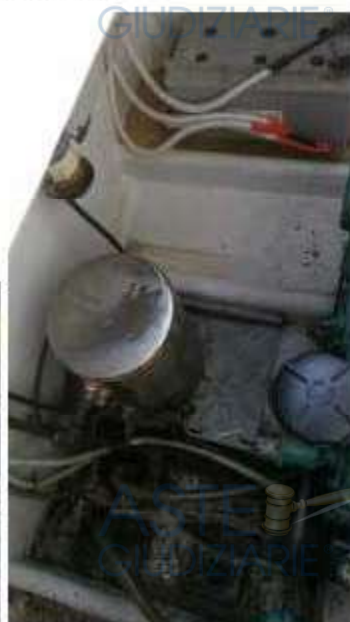
Anche la sentina si presenta sporca e senza manutenzione

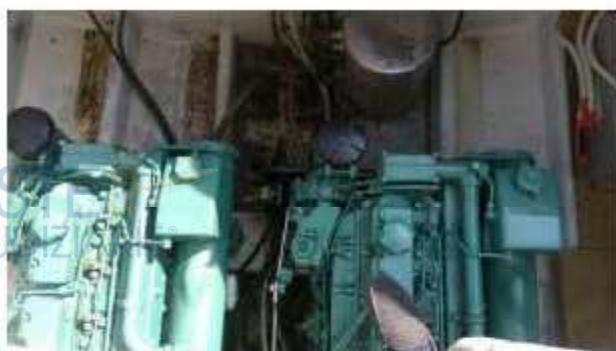
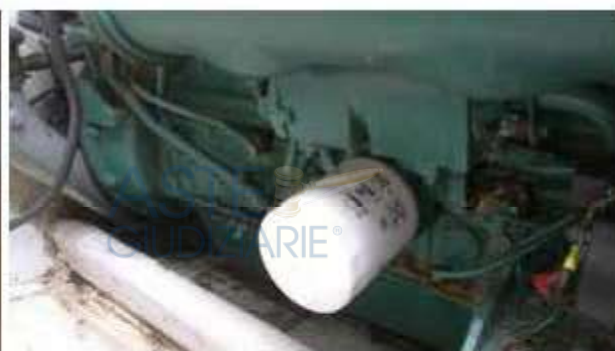
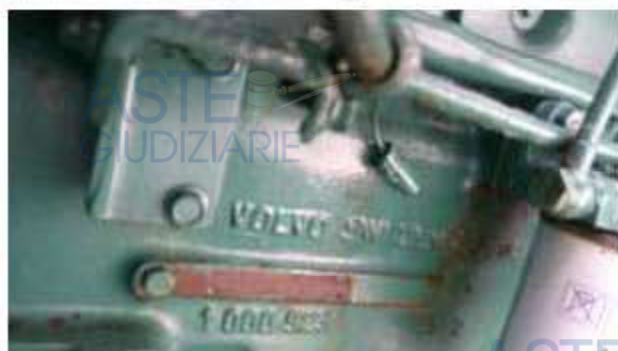
Non è stato possibile provare i motori né risalire alle matricole, ma si presentano esteriormente in discrete condizioni

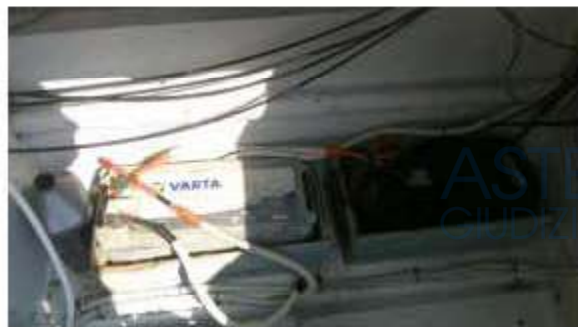
L'impianto elettrico è composto da un quadro elettrico principale.

- 2 batterie di avviamento motore.
- batterie servizi
- Una presa di terra con relativo differenziale
- Un quadro stacca batterie

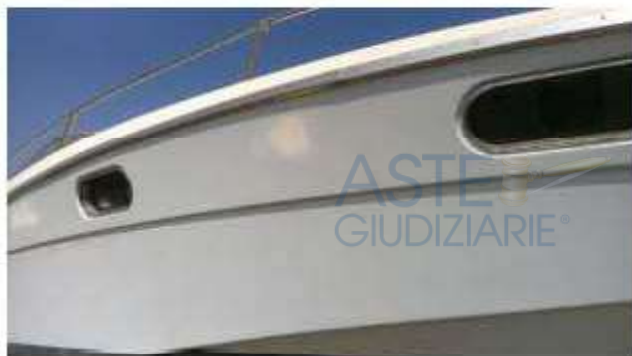
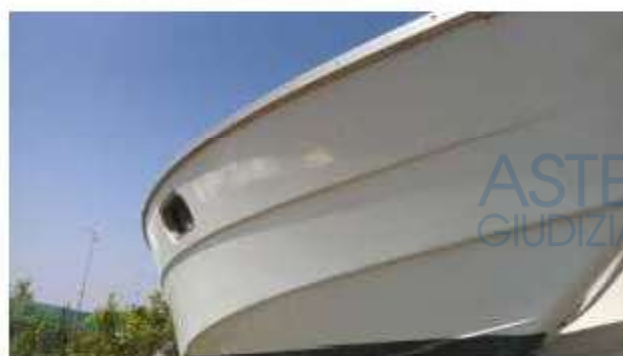
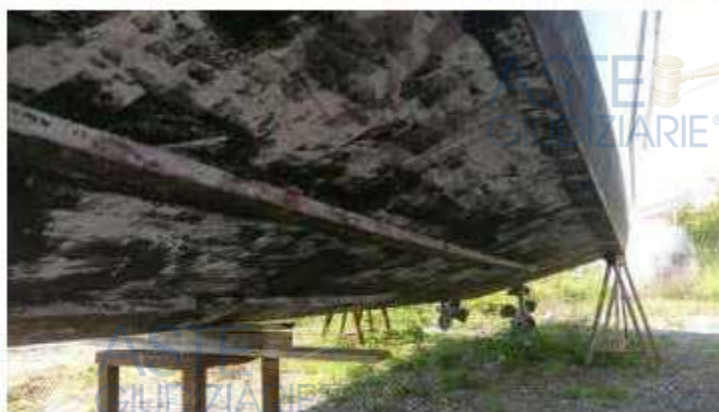
Dall'esame dell'opera viva e dell'opera morta dell'imbarcazione si è potuto appurare che la stessa è in buono stato di conservazione. Le murate presentano segni compatibili con l'età dell'unità.

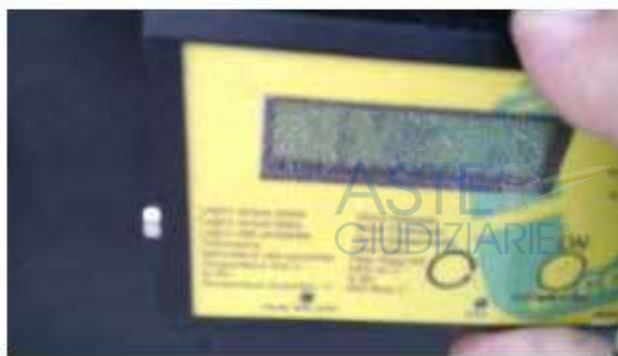
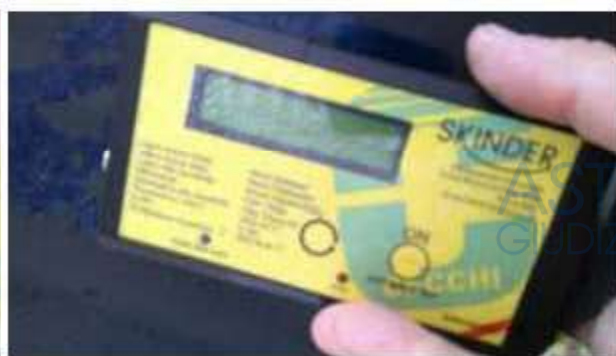
Alla data della presente perizia, l'unità risulta essere stata alata da circa un anno e l'opera viva è ricoperta da uno strato di antivegetativo. Nella parte sottostante l'antivegetativo si è riscontrato il gel-coat originario di colore bianco.

Da un'analisi con igrometro SKINDER della Cecchi, i valori di umidità riscontrati sono nella norma sull'intera carena e non presenta segni di osmosi.
