# Tribunale di Napoli Nord

Fallimento n. 24/2022

Valutazione degli immobili acquisiti alla massa fallimentare

## Relazione di stima

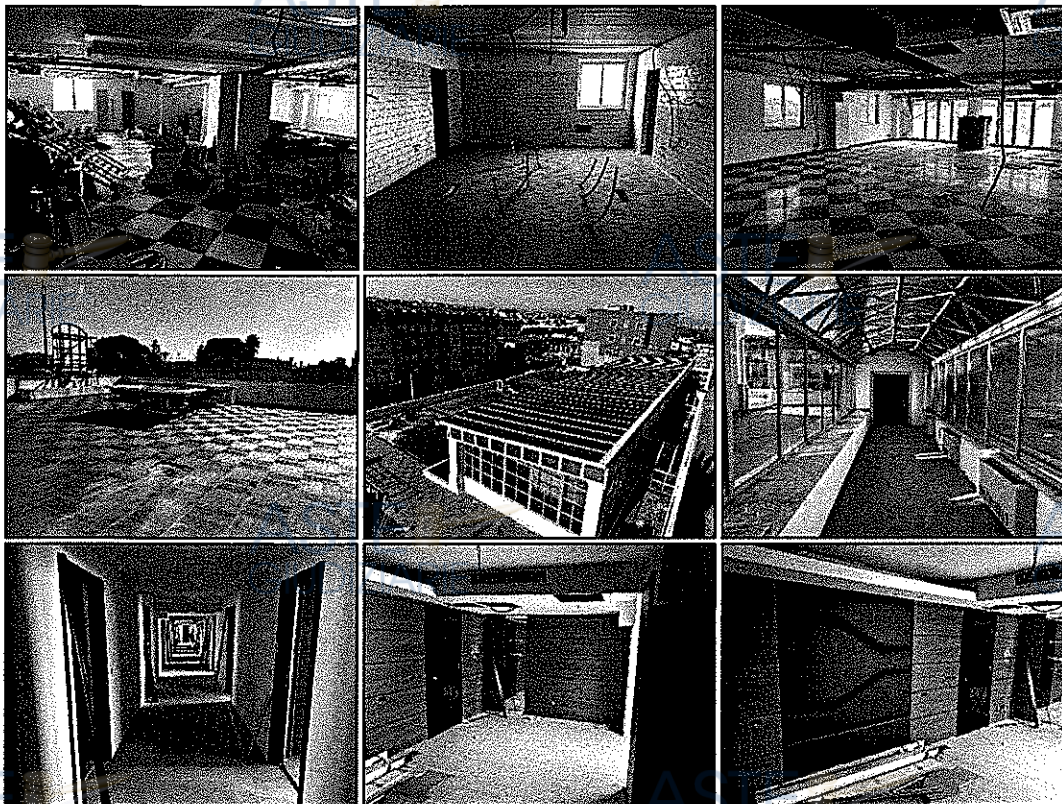
La struttura alberghiera, come già anticipato, non risulta mai entrata in esercizio in quanto mai del tutto completata. Perdi più essa versa, da alcuni anni, in stato di abbandono con tutto ciò che ne consegue in termini di deperimento sia delle finiture che degli impianti già messi in opera (parte dei quali anche vandalizzati).

Figura 21. Rilievi fotografici.

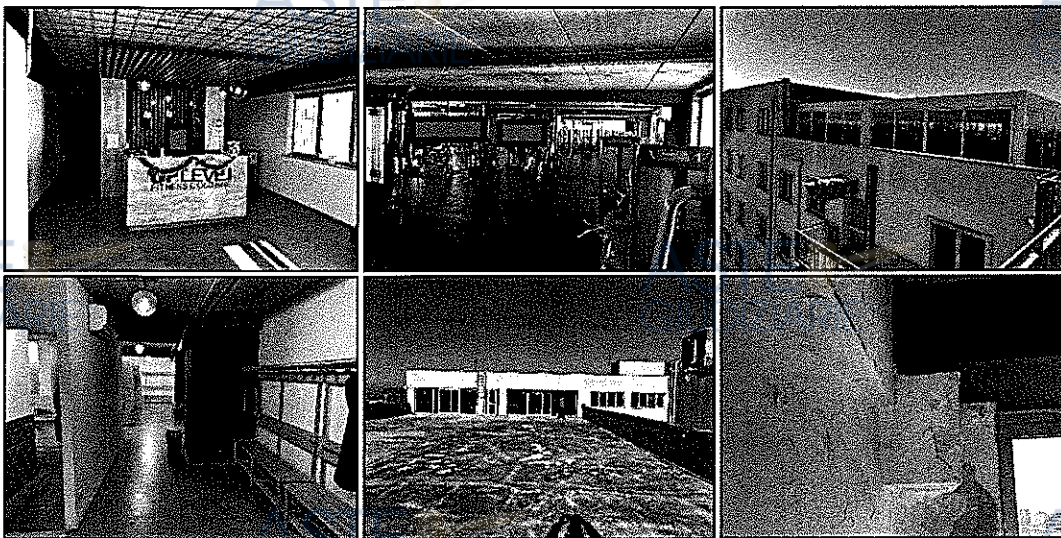
La struttura è attualmente in esercizio e versa in discrete condizioni di manutenzione, seppure vadano segnalate puntuali infiltrazioni di acqua piovana provenienti dal soprastante lastrico solare (distinto con il sub 55), soprattutto in corrispondenza della porzione di solaio prospiciente l'ingresso dal corpo scala sud-est.

Figura 24. Rilievi fotografici.

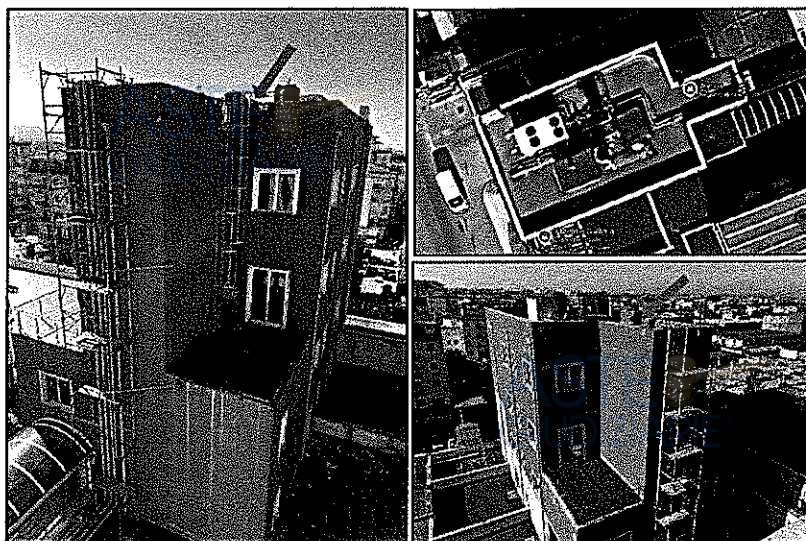
Figura 26. Rilievi fotografici.

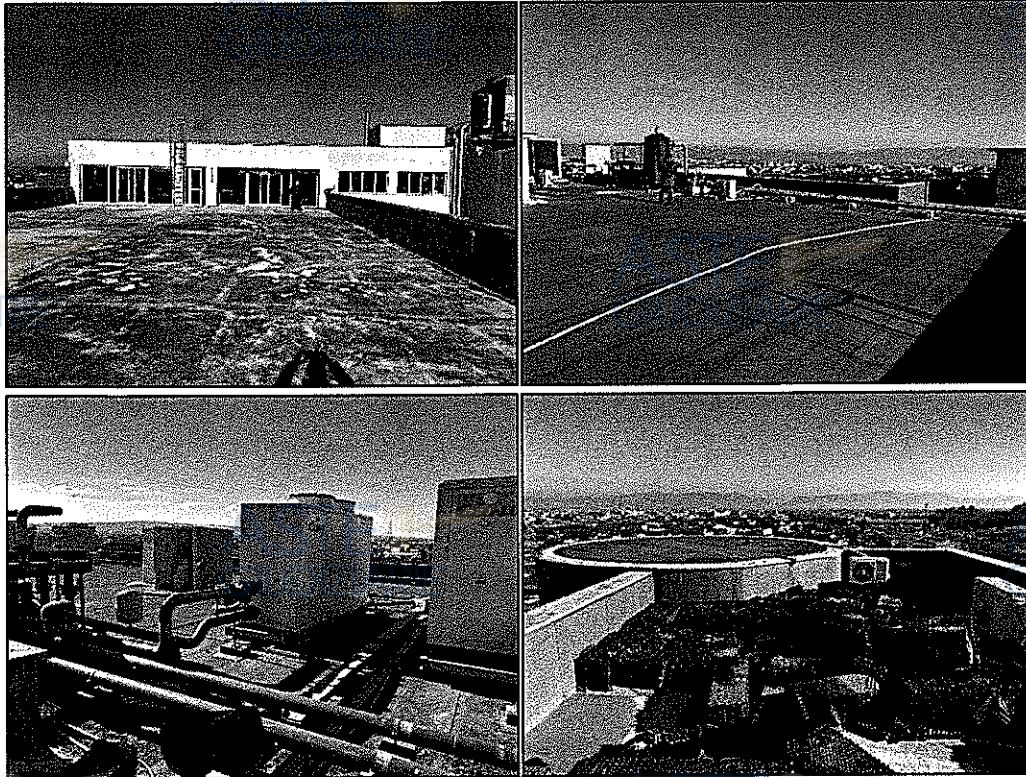
Figura 28. Rilievi fotografici.

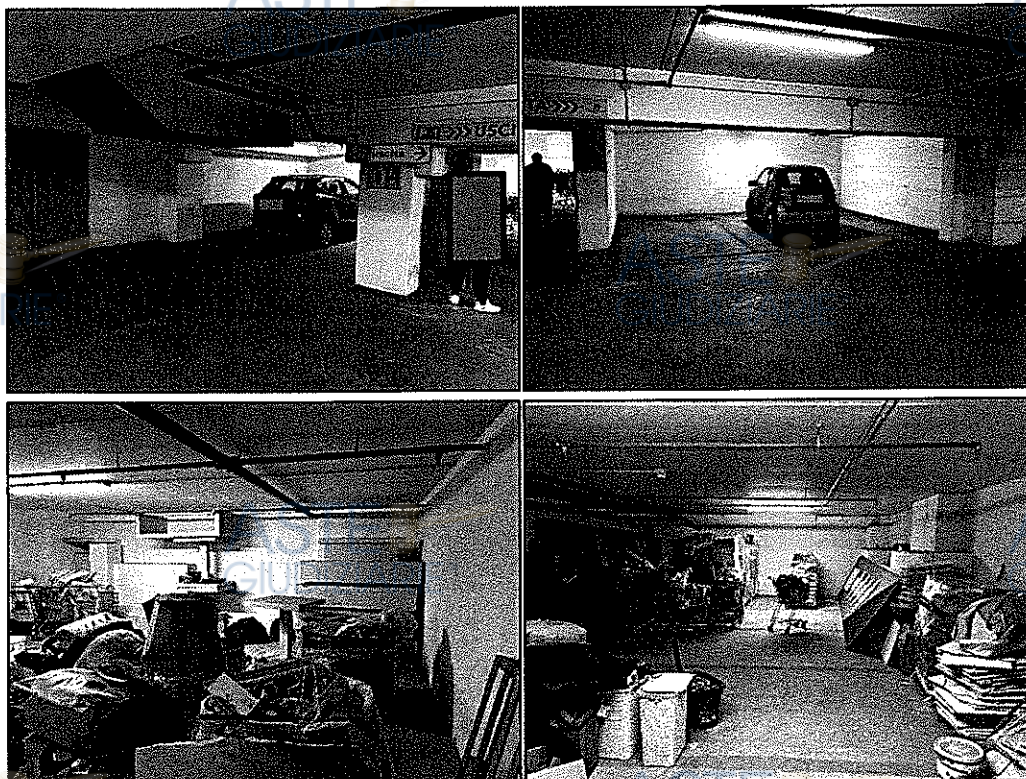
Nello stato attuale (cfr. rilievo dello stato dei luoghi riportato nella tavola B-3 nonché rilievi fotografici in allegato C-6) tale immobile risulta effettivamente adibito a deposito quandanche con un'articolazione diversa da quella riportata sia nella tavola di progetto che nella planimetria catastale.

Figura 30. Rilievi fotografici.

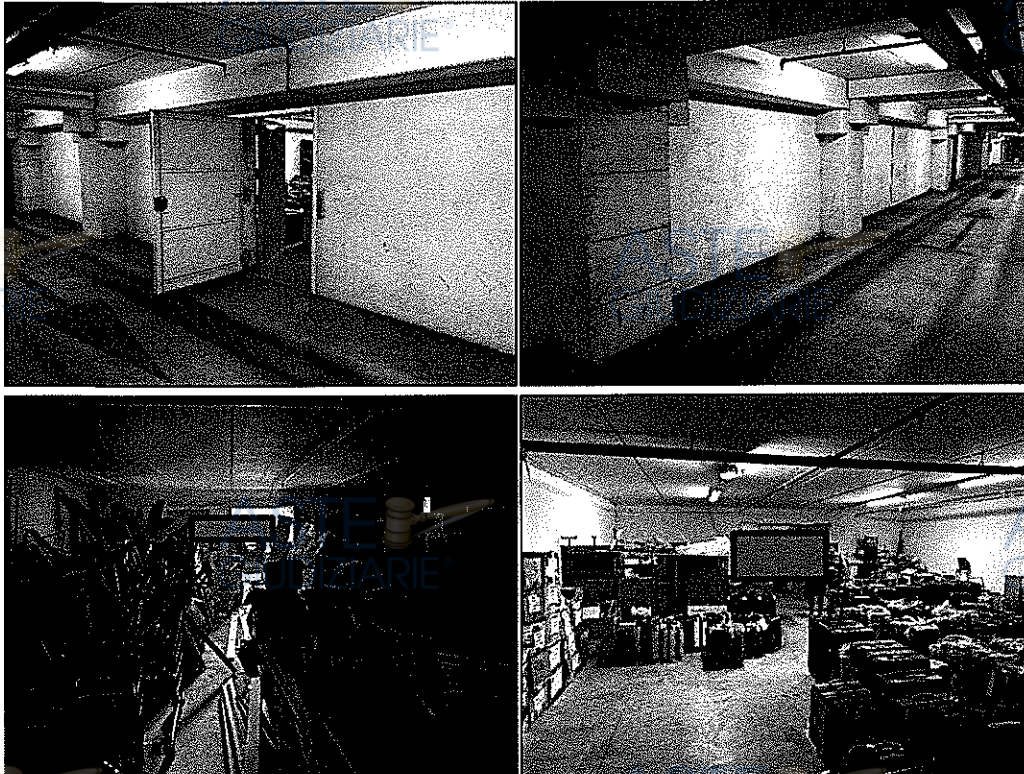
Nello stato attuale (cfr. rilievo dello stato dei luoghi riportato nella tavola B-3 nonché rilievi fotografici in allegato C-7) tale immobile risulta effettivamente adibito a deposito quandanche con un'articolazione diversa da quella riportata sia nella tavola di progetto che nella planimetria catastale.

Figura 32. Rilievi fotografici.

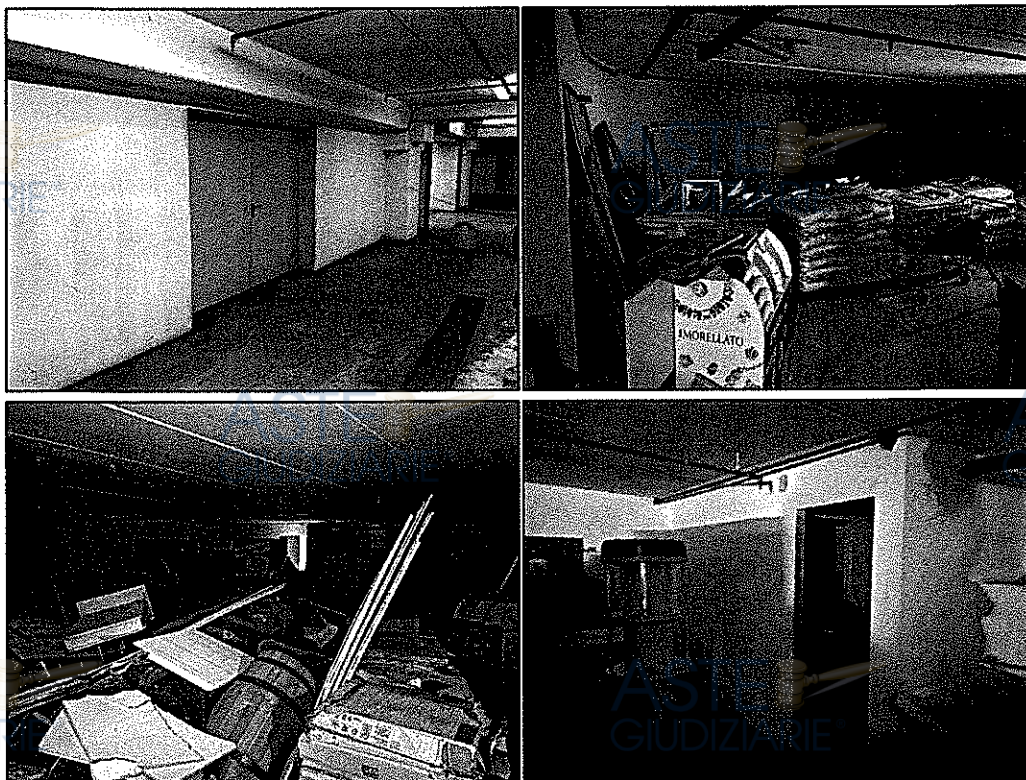
Nello stato attuale (cfr. rilievo dello stato dei luoghi riportato nella tavola B-3 nonché rilievi fotografici in allegato C-8) tale immobile risulta effettivamente adibito a deposito con bagno quandanche con una forma lievemente diversa da quella riportata nella tavola di progetto (tavola che, per una mera approssimazione grafica, non tiene conto dell'ingombro della rampa carrabile con la quale confina l'immobile sul lato nord), ma conforme alla planimetria catastale.

Figura 34. Rilievi fotografici.

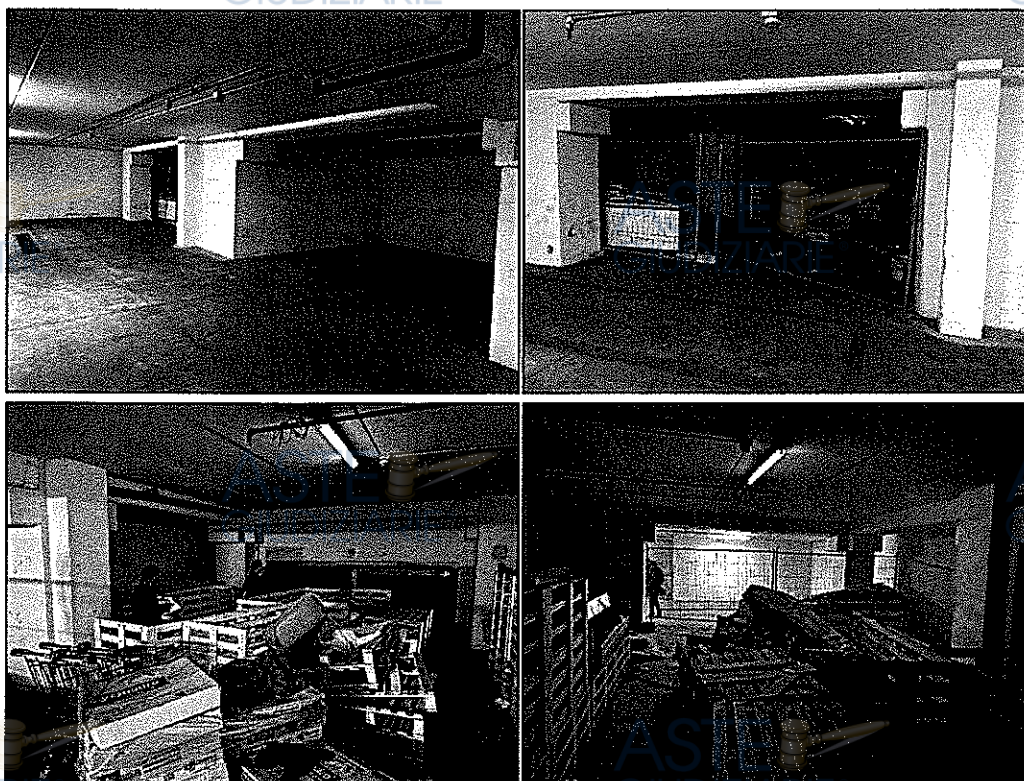
Nello stato attuale (cfr. rilievo dello stato dei luoghi riportato nella tavola B-3 nonché rilievi fotografici in allegato C-9) tale immobile risulta effettivamente adibito a deposito con una forma corrispondente sia a quella riportata nella tavola di progetto che nella planimetria catastale (dalla quale differisce soltanto per una diversa ubicazione del varco di ingresso).

Figura 36. Rilievi fotografici.

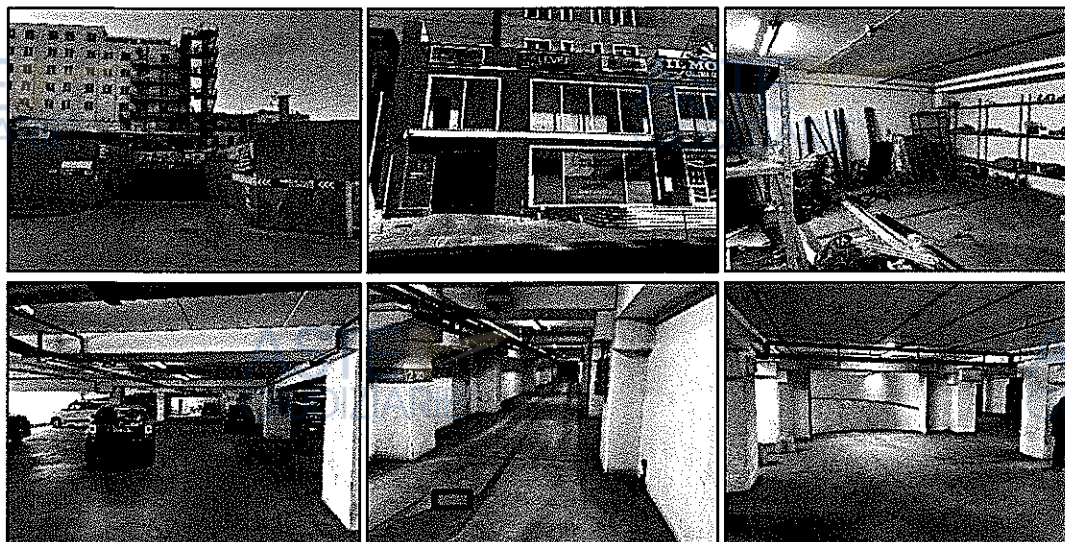
Figura 38. Rilievi fotografici.

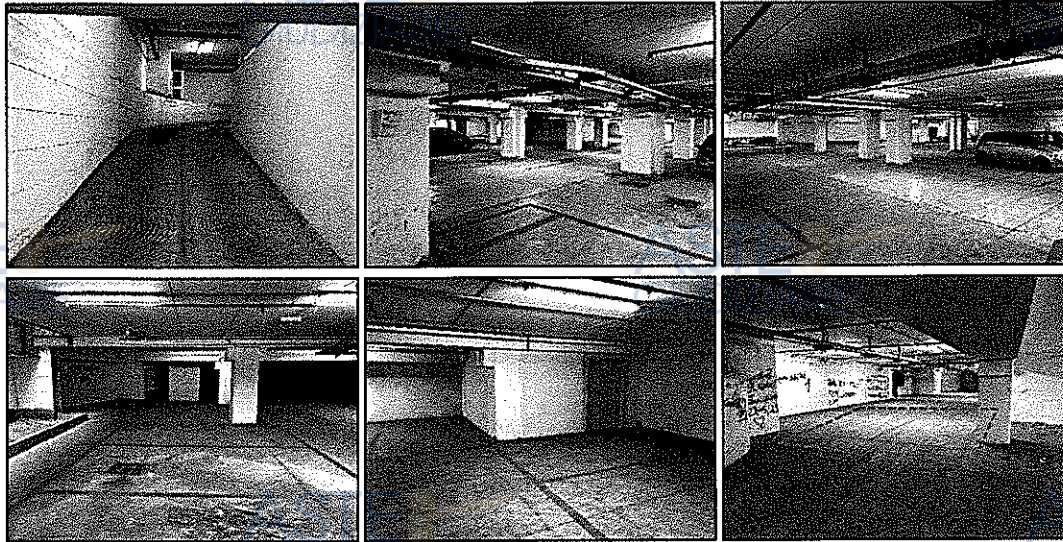
Si evidenzia che tale immobile costituisce l'unica via di accesso ai due posti auto di proprietà aliena distinti con i sub 160 e 161 (sul punto si rimanda a quanto già argomentato in tema di servitù costituitesi per destinazione del padre di famiglia, cfr. paragrafo 2.6).

Figura 40. Rilievi fotografici.

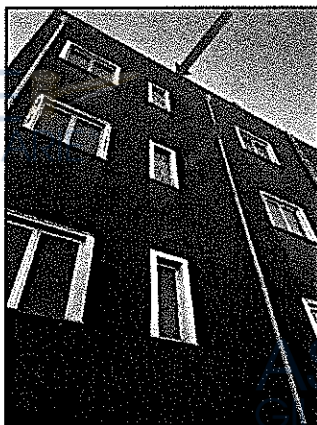
- subalterno 48 (cat. F/3, unità in corso di costruzione destinata ad albergo): lo stato dei luoghi, a meno di lievi scostamenti contenuti nei limiti delle tolleranze costruttive, risulta sostanzialmente conforme a quello riportato nelle tavole progettuali, seppure vada ribadito che trattasi di unità immobiliare mai del tutto completata, tanto da risultare ancora catastalmente censita con la categoria fittizia F/3 (motivo per il quale essa non è inclusa tra le unità oggetto del certificato di agibilità rilasciato in data 10.06.2014); a rigore si segnala soltanto la chiusura, per mezzo di laterizi, di due finestre ubicate al quarto e al quinto piano del prospetto nord della palazzina nord-ovest, quandanche trattasi di chiusura solo dall'interno, non implicante modifica del prospetto;

Figura 41. Prospetto nord della palazzina. Particolare chiusura finestre.
