## TRIBUNALE DI NOVARA

### Esecuzione Immobiliare n. 87/2023

via della Chiesetta n. 3, Castelletto Sopra Ticino (NO)

### ELABORATO PERITALE

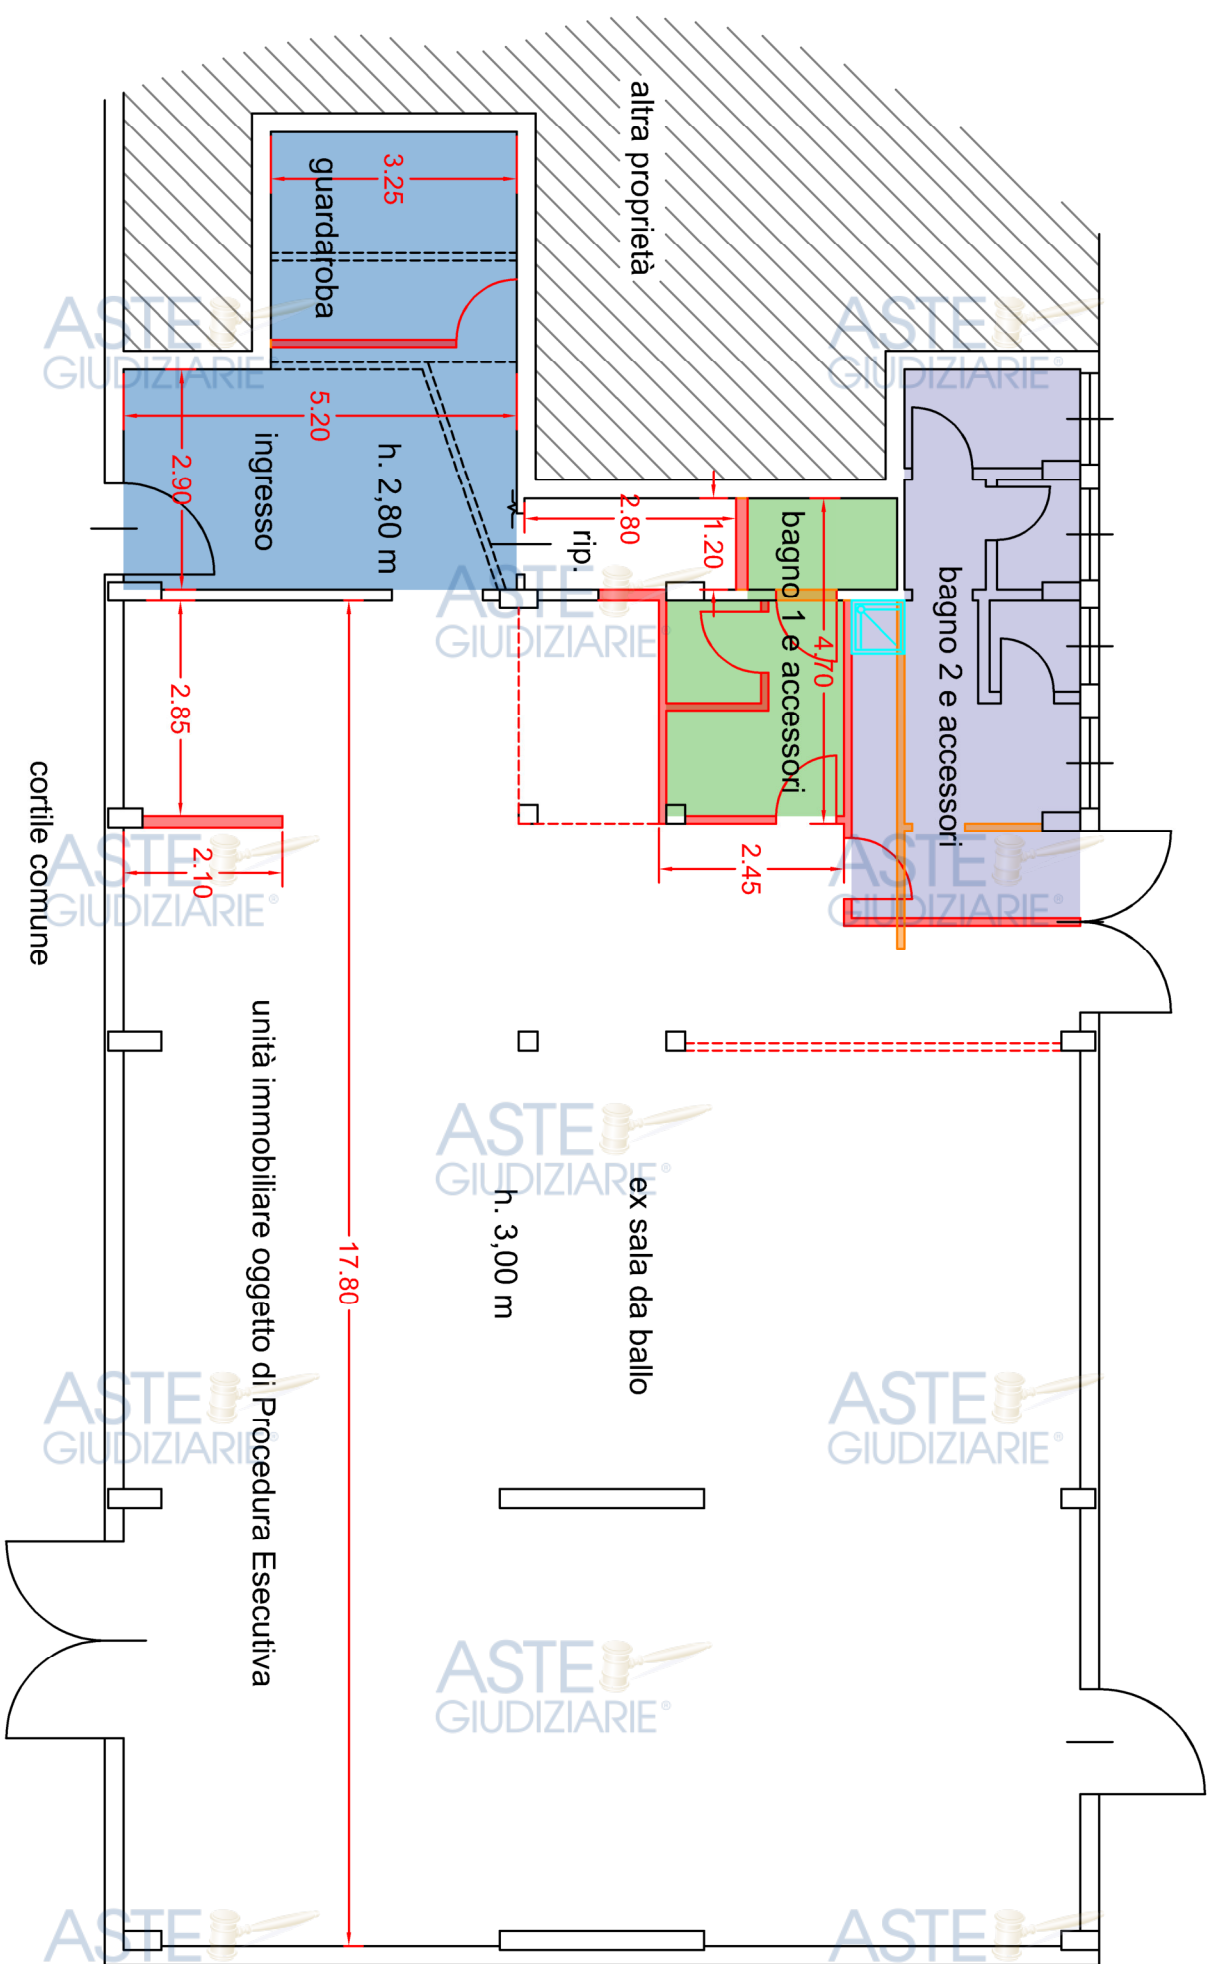
### SCHEMA GRAFICO DELLE DIFORMITA' RILEVATE

Inoltre vi sono da segnalare difformità edilizie e catastali, nonché l'esigenza di perfezionare pratica in Sanatoria anche relativamente al vincolo paesaggistico.

A dedurre costi di normalizzazione porzioni difformi per Sanatoria edilizia e adeguamento delle schede catastali = **- € 6.500,00**
