Tribunale di Nocera Inferiore

ESECUZIONE IMMOBILIARE n° 181/2019

Note Esplicative

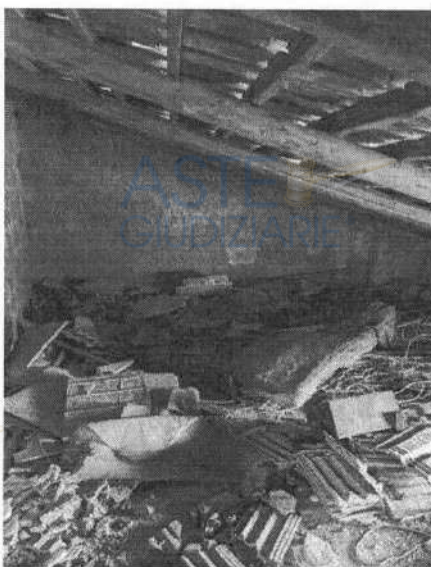
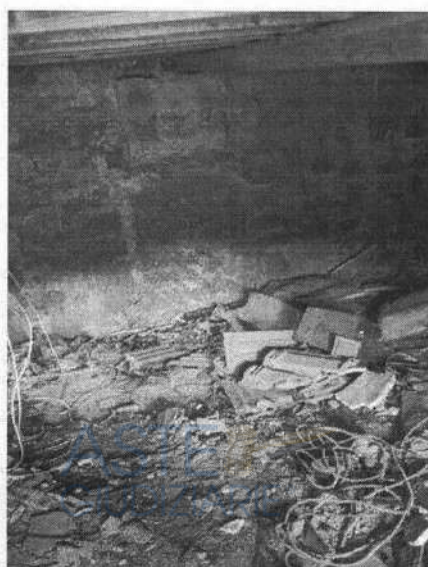
Nello specifico, circa il locale deposito di sottotetto, pur avendo già sottolineato la presenza di materiali di risulta, il cui smaltimento "permetterebbe una migliore preservazione dei livelli abitativi sottostanti",

Sopralluogo del 20/06/2023 (cfr. Relazione Grafico Fotografica Foto 34-35 già agli atti)

**il sottoscritto CTU, non ravvede motivi d'urgenza in quanto, i materiali accumulati, prevalentemente edili, non compromettono la staticità del solaio sottostante, ma** contribuiscono "solamente" a fenomeni di degrado secondari negli ambienti letto al piano primo, già scarsamente ventilati e per la cui risoluzione sono state già apportate le dovute detrazioni a seguito della formulazione del prezzo a base d'asta.

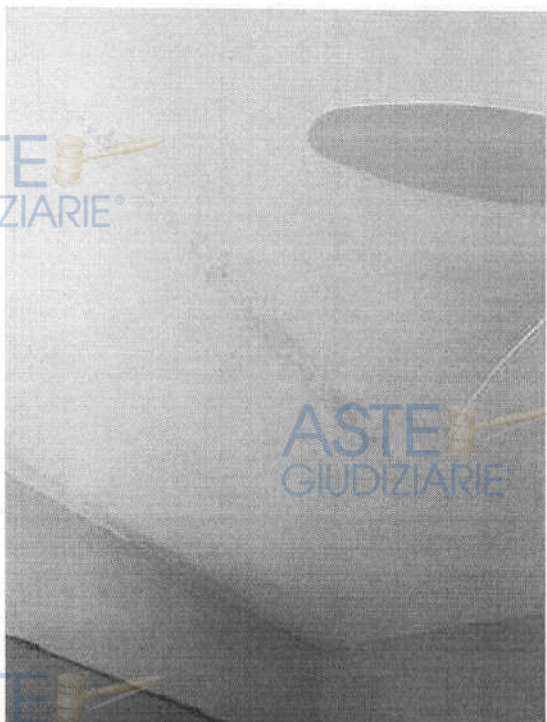
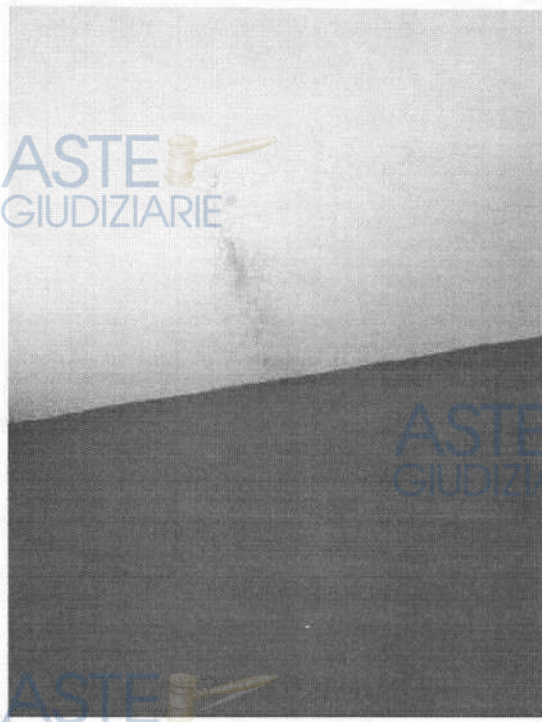
Sopralluogo del 20/06/2023 (cfr. Relazione Grafico Fotografica Foto 24-25 già agli atti). Fenomeni di degrado al soffitto in corrispondenza del locale deposito di sottotetto.

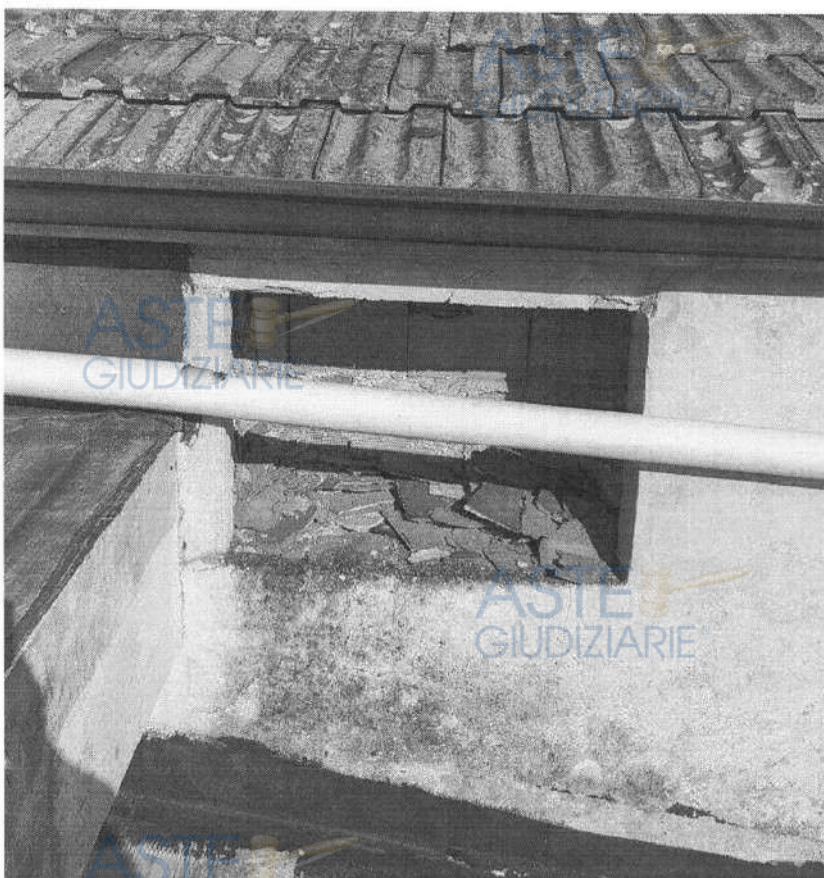
Inoltre, a seguito di ultimo sopralluogo del giorno 28/06/2024, le condizioni del locale di sottotetto risultano invariate per cui il deposito non viene utilizzato dalla [REDACTED] [REDACTED] materiali possessori dell'immobile. Cosa, tra l'altro, ipotizzabile in quanto l'accesso principale risultava e risulta tutt'ora occluso. L'unico varco esistente, oltre ad un punto luce non raggiungibile dal piano di copertura, risulta essere una feritoia orizzontale di dimensioni ridotte (25cm\*80cm) che renderebbe, pur volendo, davvero poco agevole l'utilizzo degli spazi in esame.

Sopralluogo del 28/06/2023. Unico accesso agevole al locale deposito di sottotetto occluso con laterizi e malta cementizia ed ostacolato da tubo in PVC utilizzato per il deflusso delle acque meteoriche.

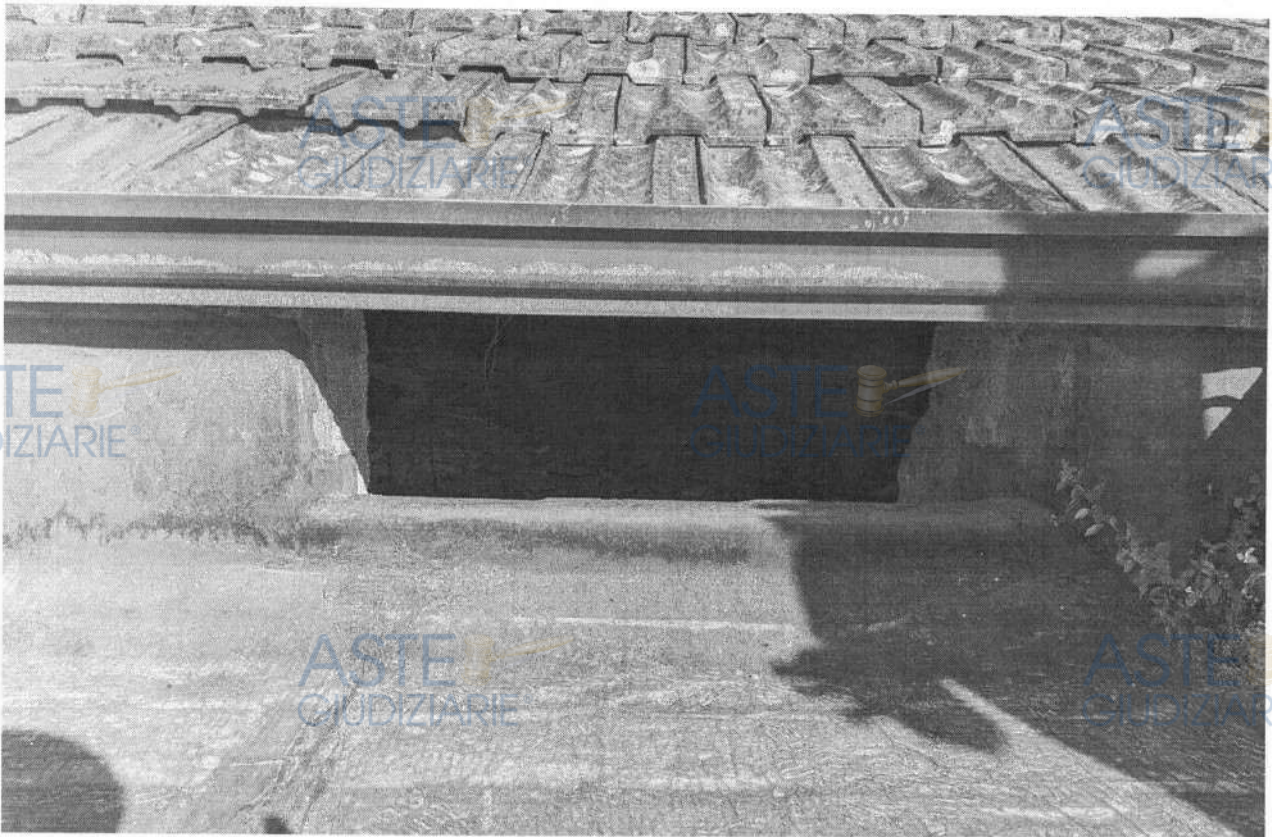
Sopralluogo del 28/06/2023. Feritoia orizzontale di dimensioni pari a 25 cm di altezza ed 80 in larghezza. Unico eventuale punto di accesso al locale deposito di sottotetto ma che, di fatto, ne rende impossibile o poco agevole la fruizione.

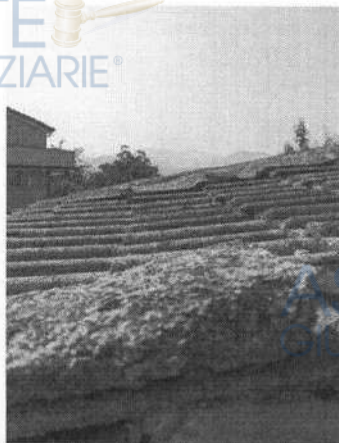
Foto 31: Il manto di copertura necessita di revisione di tenuta e messa in sicurezza.

il sottoscritto CTU non si riferiva, di certo, alla tenuta statica dei solai di copertura del wc al piano primo ma semplicemente all'eventuale riassetto della porzione di tegolato sovrastante.

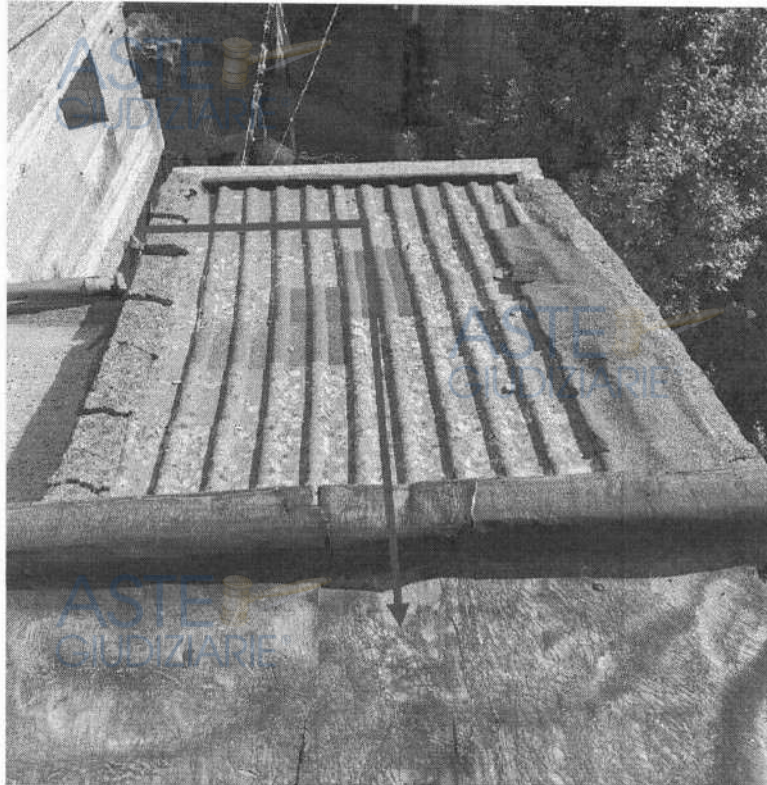
Sopralluogo del 28/06/2023. Tegolato in corrispondenza del bagno al piano primo e percorso di accesso al tetto

Precisamente le tegole andrebbero correttamente posate, al fine di garantirne la tenuta nei confronti degli agenti atmosferici, impedirne quindi eventuali spostamenti sotto l'azione del vento e, di conseguenza, fenomeni infiltrativi e di stillicidio, a seguito di successivi eventi meteorici, con inevitabile degrado degli intonaci sottostanti così come già lamentato in sede di accessi del 2023 e ribadito durante ultimo sopralluogo del 28/06/2024, oltre che rendere più agevole il passaggio.

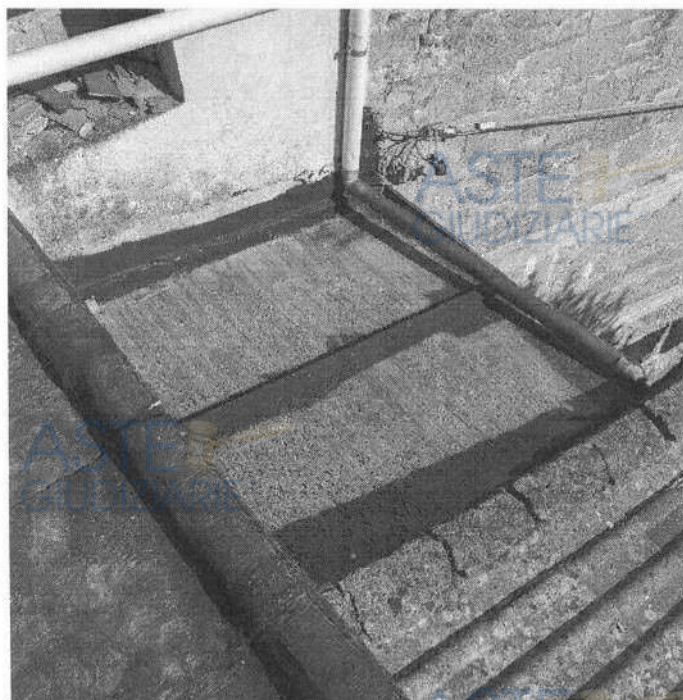
La botola, invece, *“sebbene da ripristinare con eventuale scala a molla, al fine di consentire un accesso più agevole al piano di copertura”*, non costituisce ostacolo al passaggio per il raggiungimento della porzione piana del tetto, sede di impianti (TV, grondaie e tubi in PVC per il convogliamento delle acque meteoriche), che periodicamente, assieme al tegolato, come più volte sottolineato della **10** bisogno di manutenzione.

Sopralluogo del 28/06/2023. Botola, eventualmente da ripristinare, al fine di rendere più agevole l'accesso al tetto.
