TRIBUNALE DI NOCERA INFERIORE

Procedimento  
R.G.E. N.237/2013

C.T.U.  
Arch. Italia Acone

RELAZIONE DI CONSULENZA TECNICA

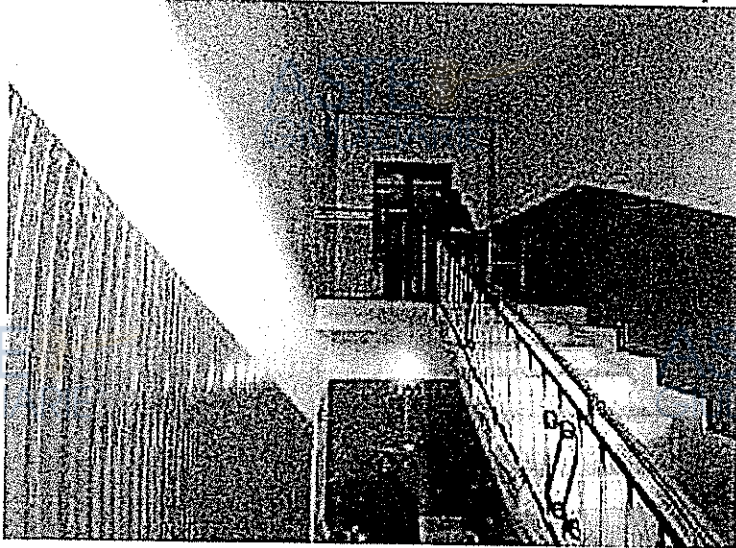
*Foto N.4 androne scale*

La struttura del fabbricato è in cemento armato, con tamponature in parte in laterizio ed in parte in muratura, e con copertura a falde inclinate. Esternamente si presenta in mediocre stato di conservazione ed uso, con intonaci scrostati, frontalini ammalorati e ferri di armatura ossidati; assente qualsiasi intervento di manutenzione, e nel complesso il fabbricato è ascrivibile ad una categoria residenziale medio-bassa. Sono parti comuni dell'edificio, il cortile esterno, l'androne ed il vano scala.

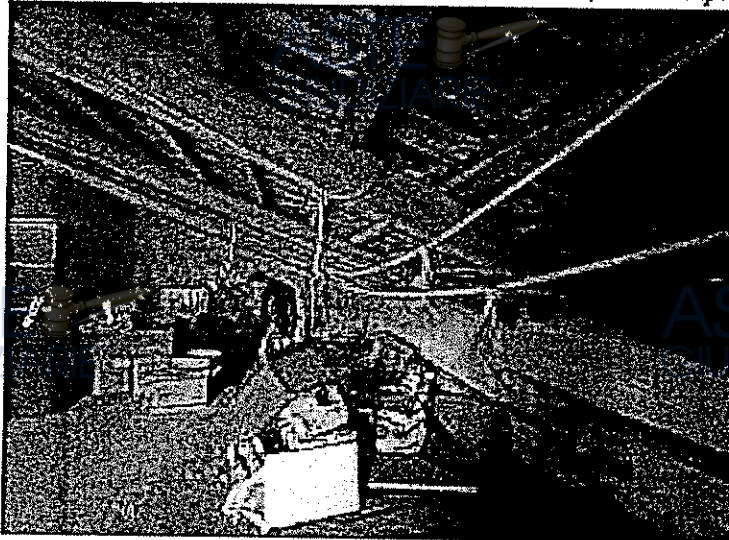
*Foto N. 5 locale sottotetto*

Nel complesso la copertura non è isolante e coibentata, per cui sono evidenti infiltrazioni di acqua piovana. Manca la pavimentazione, è presente il solo massetto in c.a. non rifinito, e mancano gli impianti idrici ed elettrici. La luce elettrica esistente, deriva infatti, dall'impianto elettrico del vano scala; sono presenti due finestre nel muro del lato nord, poste a circa m 0,90 da terra, che garantiscono un minimo di luce naturale.

Il locale nello stato in si trova, si presenta in pessime condizioni di uso e manutenzione.

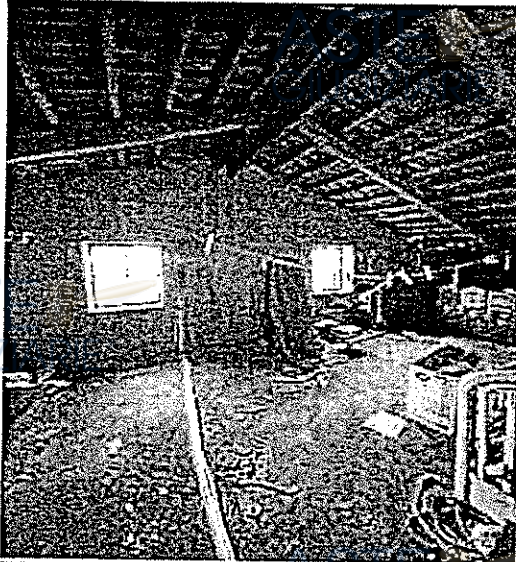
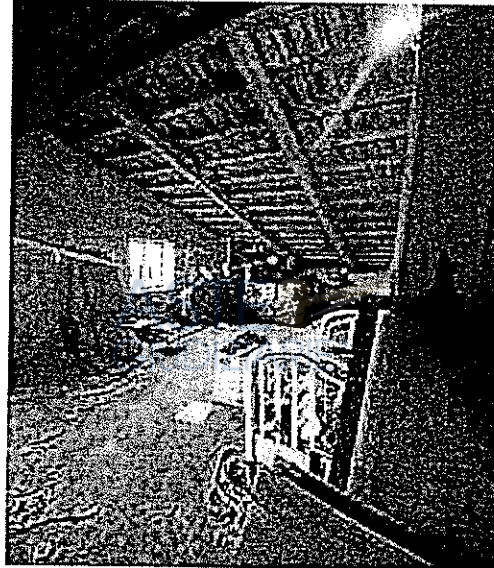
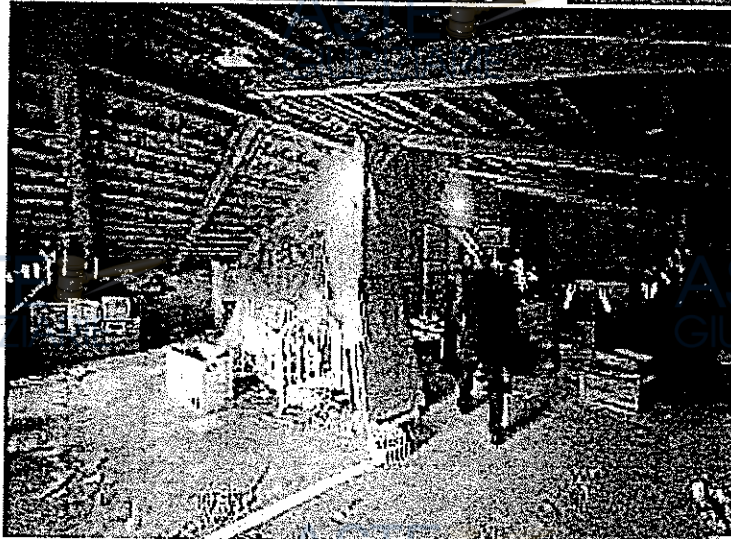
Foto N.8 - 9 - 10

La struttura si presenta al grezzo, senza rifiniture ed intonaci, con pareti realizzate in mattoni forati e laterizi. Similmente il calpestio è in massetto di csl., privo di pavimentazione.

La copertura del sottotetto è a falde inclinate con struttura in legno, dalla capriata agli elementi quali puntoni, listelli e correnti. Mancano gli impianti elettrici ed idrici.
