**TRIBUNALE DI NOCERA INFERIORE
UFFICIO ESECUZIONI IMMOBILIARI**

Procedura Esecutiva Immobiliare: R.G.E. n. 95/2007

Immobile ubicato nel Comune di Nocera Superiore (SA) - via Lamia

RELAZIONE TECNICA INTEGRATIVA DI CONSULENZA TECNICA D'UFFICIO

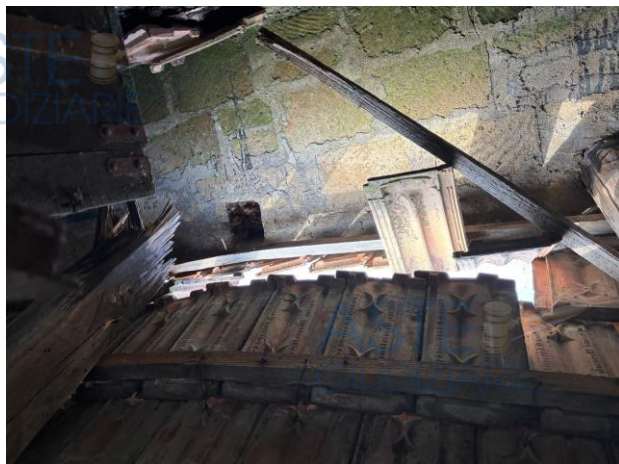
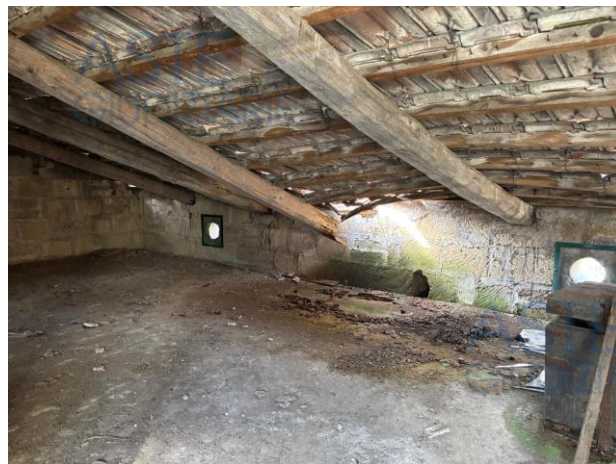
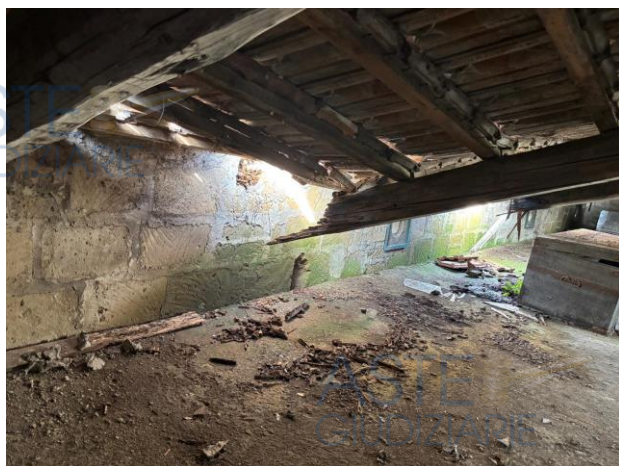
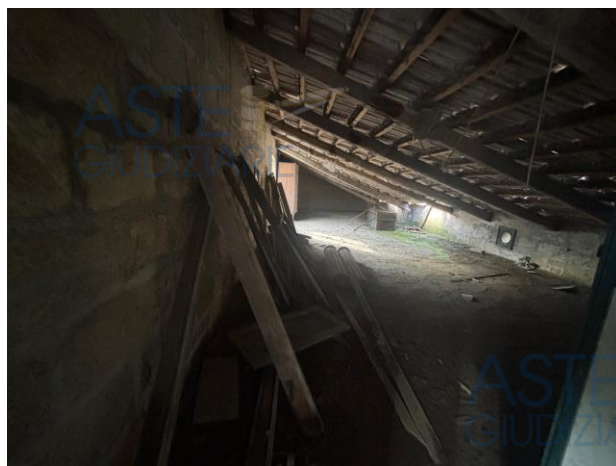
Piano secondo (sottotetto):

La struttura portante del sottotetto, costituita da travi in legno, presenta segni di deterioramento, deformazione e in alcuni casi di rottura. Questa condizione ha prodotto un disallineamento degli elementi strutturali e contestualmente la perdita della continuità statica in alcune punti nodali del locale sottotetto. Il manto di copertura è costituito da tegole in terracotta, anch'esso, interessato da fenomeni di rottura. In alcuni tratti la mancanza di elementi di continuità, ha dato vita a fenomeni di infiltrazione continua di acque meteoriche, compromettendo la salubrità e la continuità delle superfici murarie. Tutto ciò ha generato un proliferarsi di muffe che compromettono fortemente le condizioni igienico-sanitarie dell'intera unità immobiliare. La presenza infine di materiale depositato sul piano di calpestio del sottotetto (legname e detriti) unitamente alle pessime condizioni dello stesso, comporta un incremento dei carichi permanenti che col tempo pregiudicherà anche la staticità del solaio di calpestio del sottotetto. Da tutto ciò premesso **URGONO INTERVENTI DI MESSA IN SICUREZZA**. Si ritiene quindi di procedere con:

- Interdizione dell'accesso all'area ai non addetti;
- Installazione di puntellamenti provvisori a sostegno delle travi;
- Rimozione dei materiali non strutturali presenti (detriti e legname accatastato);
- Protezione temporanea della copertura mediante teli impermeabili.

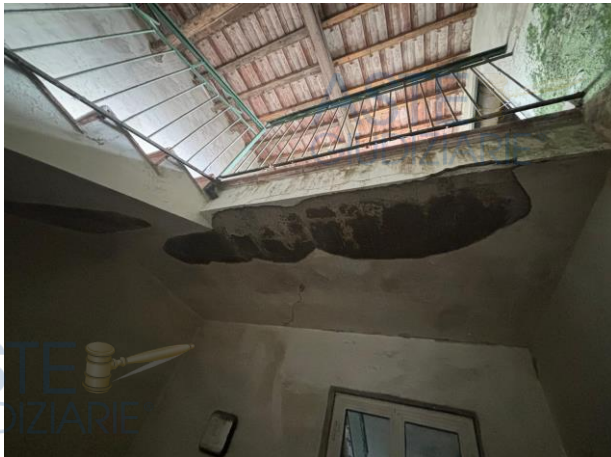
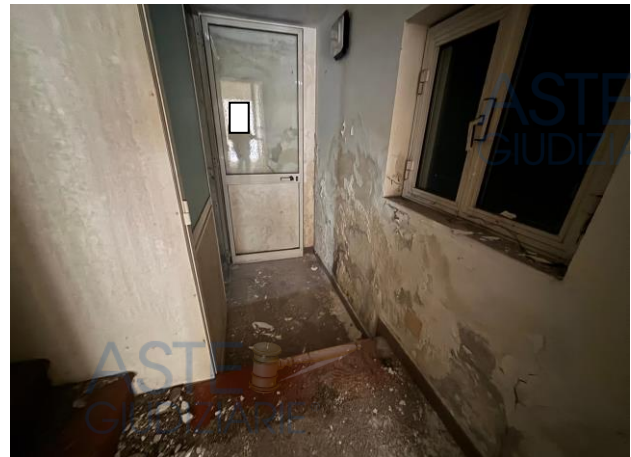
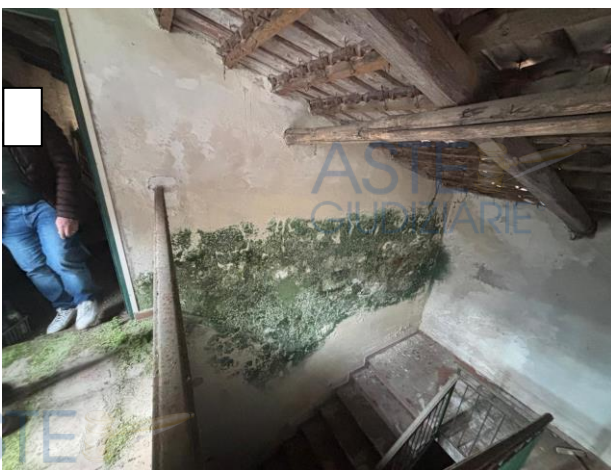
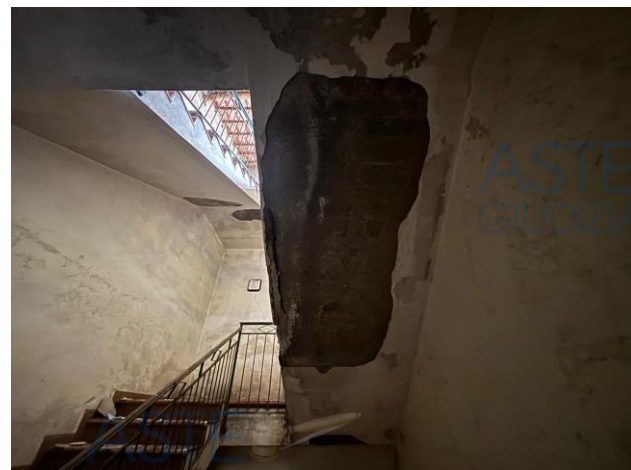
Vano scala:

Il vano scala si articola su più livelli. Esso presenta una struttura portante in calcestruzzo armato ed è delimitato da pareti in laterizio intonacate. La copertura di detto vano invece è costituita da travi in legno con sovrastante tegole in terracotta. Sono presenti parapetti metallici lungo le rampe. Dall'analisi visiva emergono molteplici criticità. Si riscontra infatti la presenza diffusa di macchie scure e aloni sia all'intradosso delle rampe che sulle pareti che lo delimitano, riconducibili alle persistenti infiltrazioni d'acqua provenienti dalla copertura. In alcuni punti il

degrado è avanzato, infatti, il calcestruzzo che funge da copriferro è completamente ammalorato.

Il solaio interpiano presenta ampie zone ammalorate, con perdita di materiale e possibile alterazione delle caratteristiche meccaniche. Le superfici scure e irregolari indicano un avanzato stato di deterioramento. Le pareti mostrano evidenti segni di umidità diffusa, con formazione di muffe e alterazioni cromatiche, indice di condizioni igrometriche non controllate. La copertura appare in condizioni manutentive carenti, con compromissione del sistema di impermeabilizzazione, causa principale delle infiltrazioni rilevate.

- **Rischio di caduta di materiali** (intonaco e porzioni di solaio);
- **Condizioni igienico-sanitarie scadenti** dovute a muffe e umidità;

Si ritiene pertanto il vano scala non adeguate sotto il profilo della sicurezza e della salubrità e si suggerisce di procedere con urgenza alla messa in sicurezza mediante i seguenti interventi:

- Rimozione delle parti instabili (spicconamento di intonaco)
- Puntellamento della trave in legno.

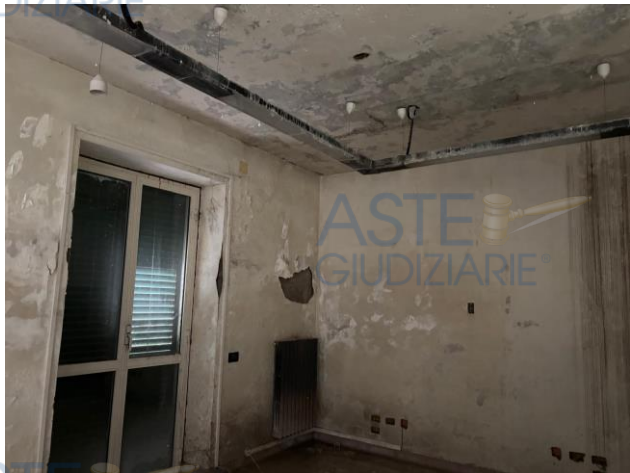
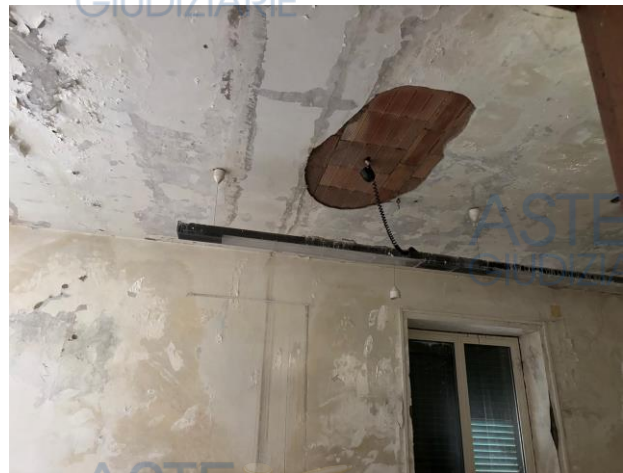
Piano primo:

Il solaio è di tipo tradizionale. Esso è costituito da una struttura portante in travetti con pignatte ed è completato con finiture di intonaco a base cementizia o calce. Esso si presenta in più punti con ampie zone di sfondellamento che hanno messo a nudo le pignatte in laterizio. La superficie dell'intradosso del solaio appare fessurato in più punti dando vita a rigonfiamenti e perdita di adesione tra intonaco e supporto. La causa che ha generato questo degrado è da ricercare dall'elevata quantità di acqua che penetra dal tetto.

- **Rischio di caduta di materiali** (intonaco e porzioni di solaio);
- **Condizioni igienico-sanitarie scadenti** dovute a muffe e umidità;

Si ritiene pertanto l'intradosso del solaio non adeguato sotto il profilo della sicurezza e della salubrità e si suggerisce di procedere con urgenza alla messa in sicurezza mediante i seguenti interventi:

- Spicconatura dell'intera superficie dell'intradosso di copertura del solaio del piano primo

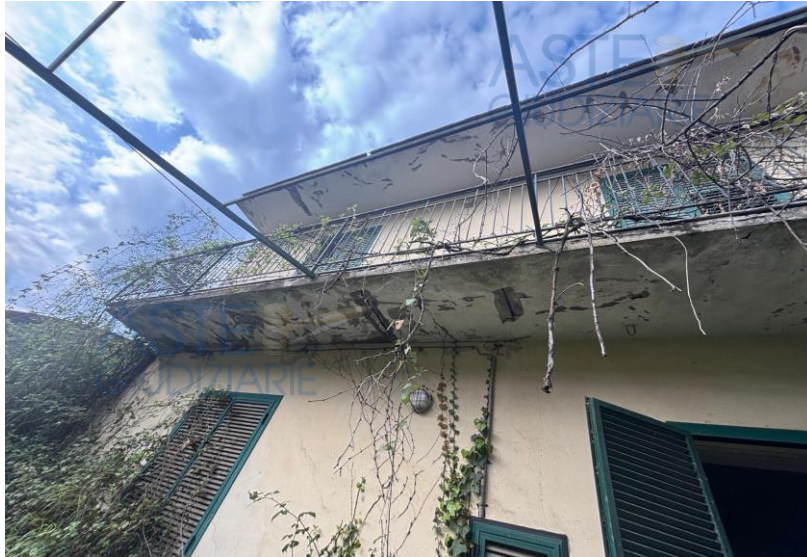
Succiolo balconi:

I succioli dei balconi presentano molteplici problematiche di seguito elencate:

- Distacco dell'intonaco
- Fessurazioni diffuse
- Macchie di umidità e infiltrazioni

Le cause sono da additare a:

- Infiltrazioni d'acqua dal piano superiore del balcone
- Insufficiente impermeabilizzazione

Scarsa manutenzione nel tempo

Si consiglia di evitare il passaggio di personale non addetto e di tenere sotto controllo l'evolversi e il progredire delle condizioni di degrado.
