**VERIFICA DELLE CONDIZIONI DI PERICOLO  
PER LA PUBBLICA E PRIVATA INCOLUMITA'  
MISURE DA ADOTTARE PER LA MESSA IN SICUREZZA**

## STIMA DELLA GUARDIOLA DI INGRESSO DEL COMPLESSO INDUSTRIALE

## RELAZIONE TECNICA

## Verifica delle condizioni di conservazione della guardiola di ingresso

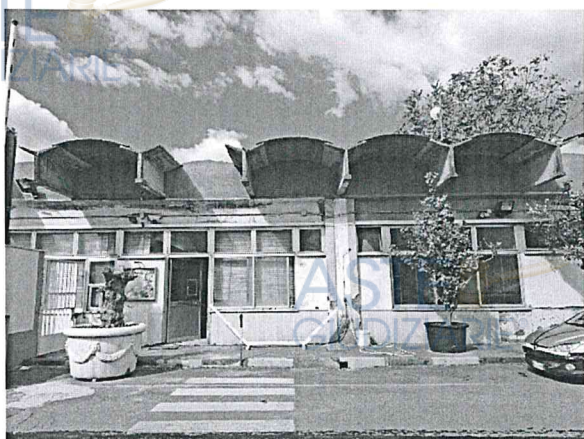
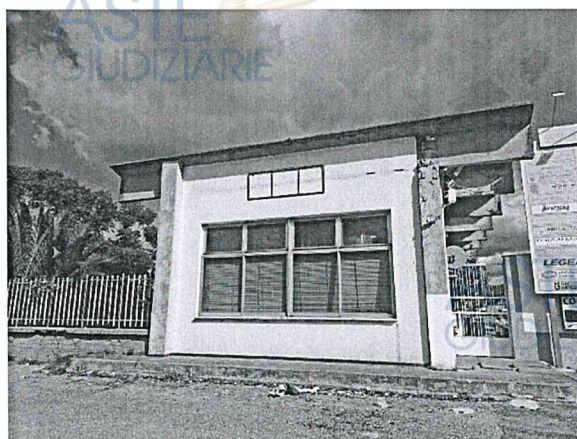
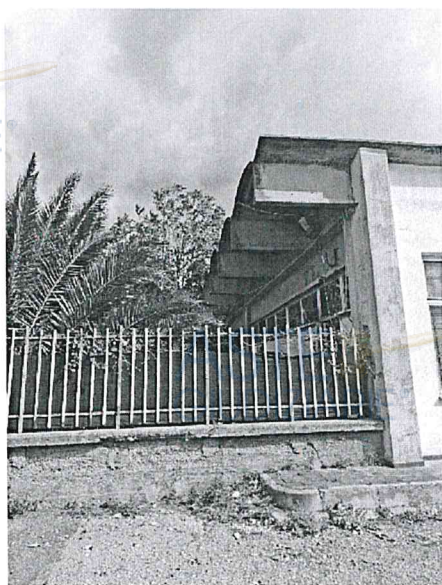
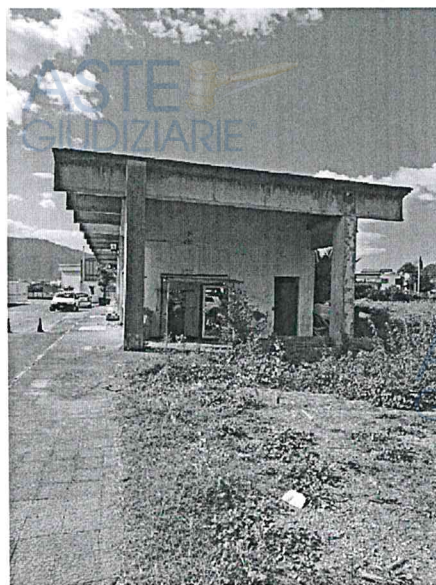
L'edificio in questione è ubicato all'ingresso principale del complesso industriale e si presenta in una situazione di degrado diffuso e generalizzato. Tale stato di conservazione compromesso è evidente sia all'esterno sia all'interno del fabbricato, denotando la mancanza di manutenzione e l'esposizione prolungata agli agenti atmosferici.

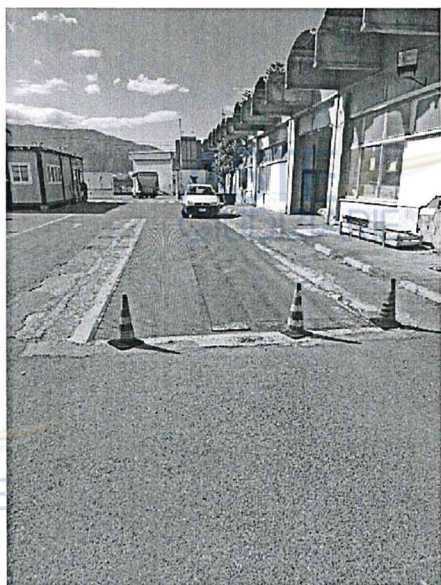
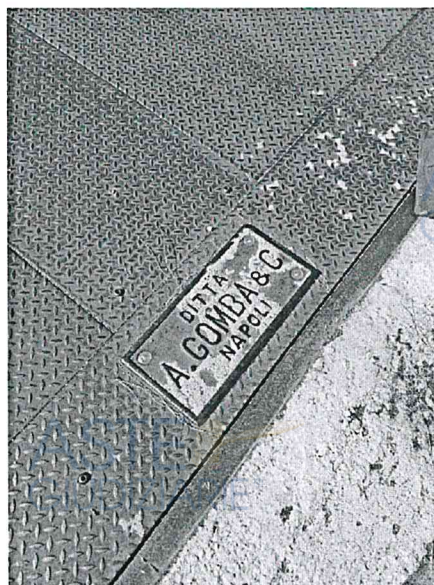
All'esterno della guardiola, sulla strada, è presente una "bilancia industriale meccanica" interrata utilizzata per pesare gli assi dei veicoli (marca Gomba & C. - Napoli ), con strumentazione di controllo posta all'interno della guardiola.

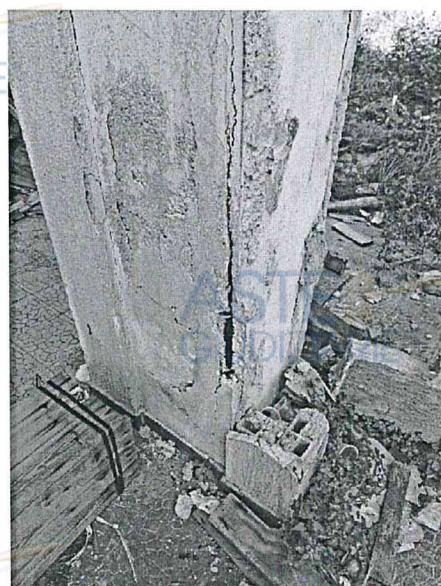
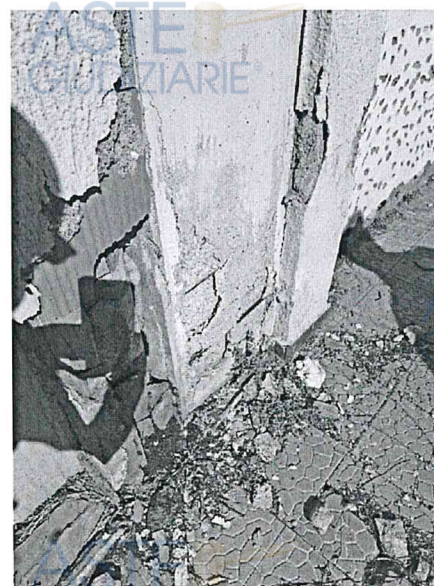
Per quanto riguarda la struttura portante, non sono emerse evidenze di cedimenti strutturali. Tuttavia, è stato rilevato che la struttura è soggetta a fenomeni di degrado, principalmente dovuti al processo di carbonatazione del cemento armato.

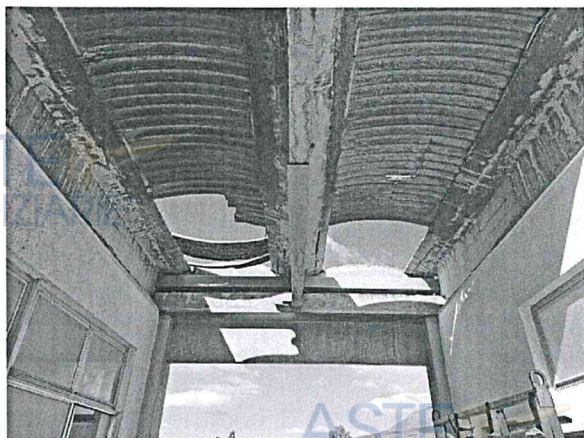
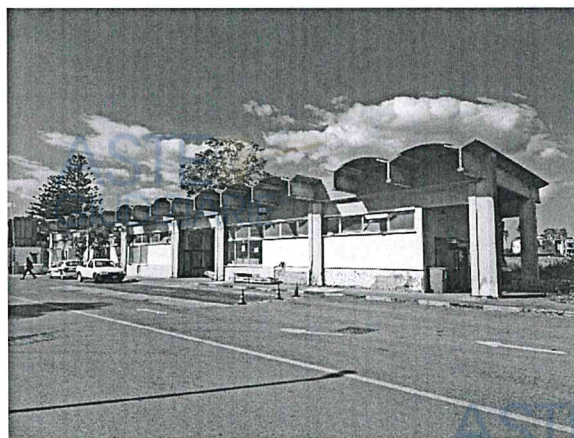
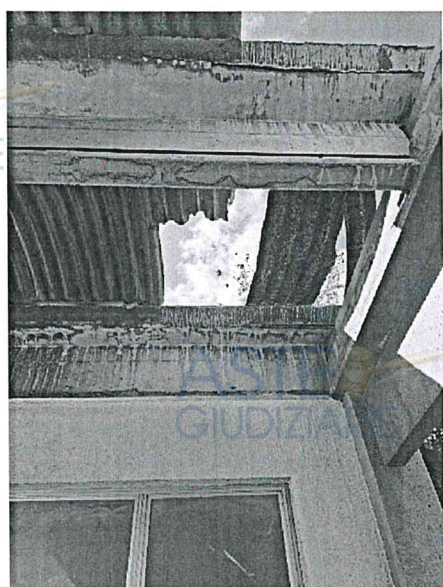
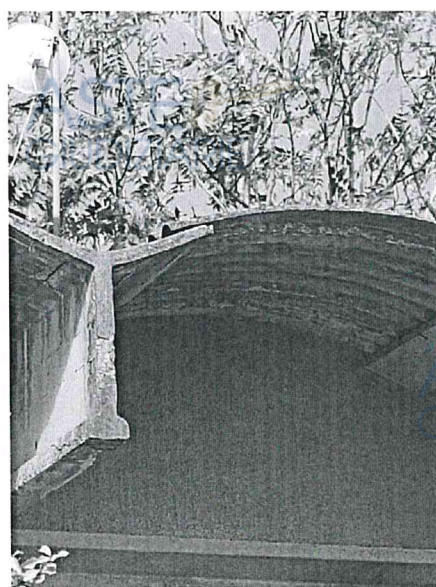
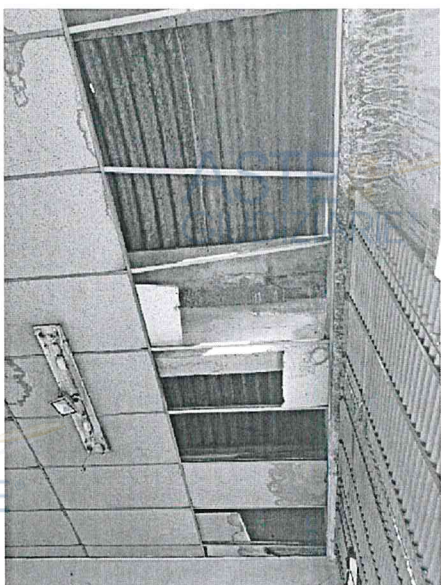
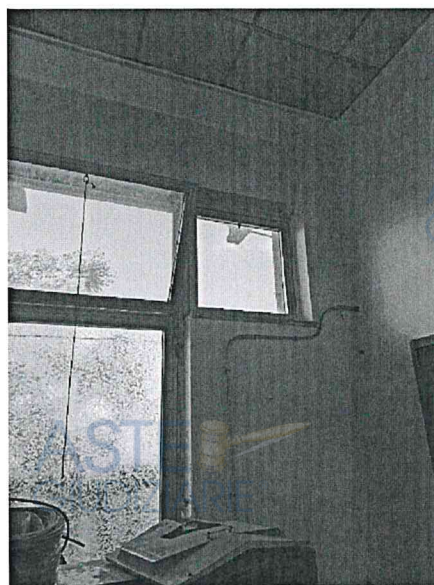
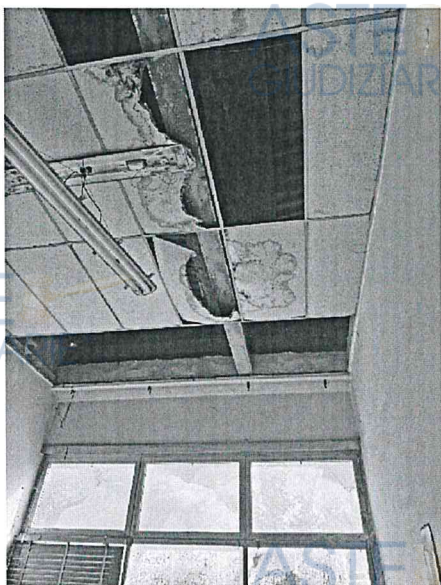
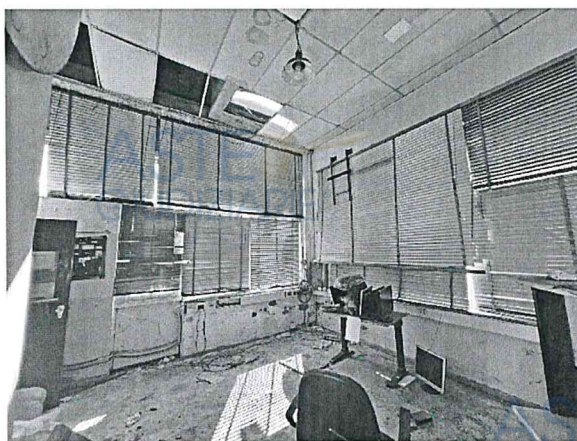
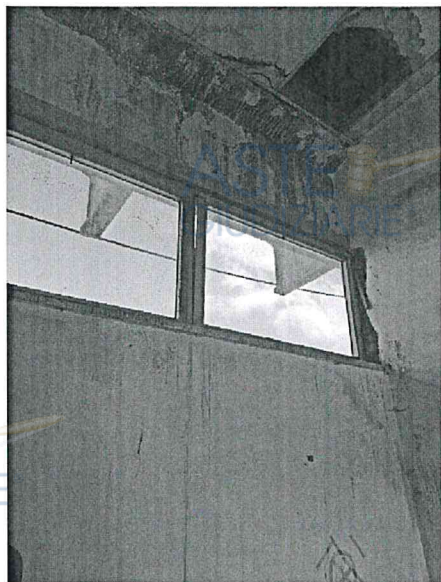
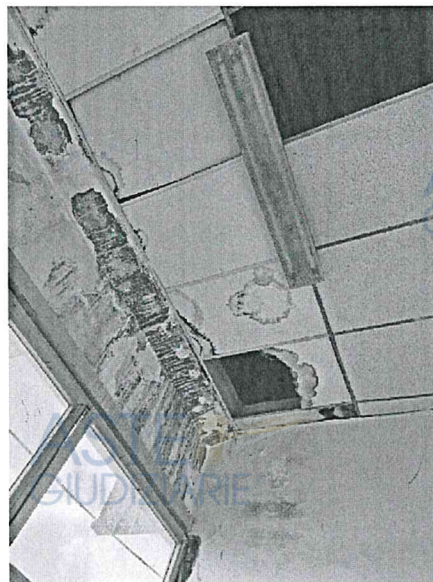
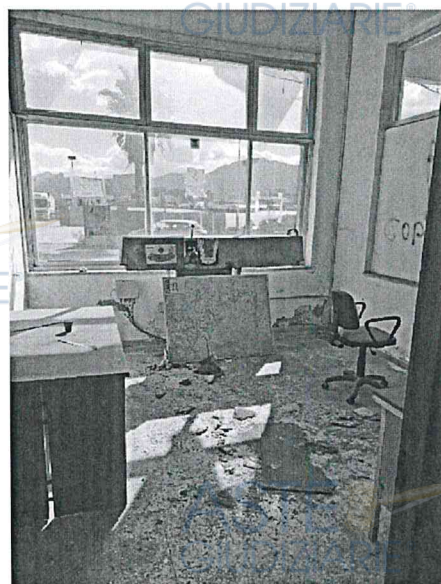
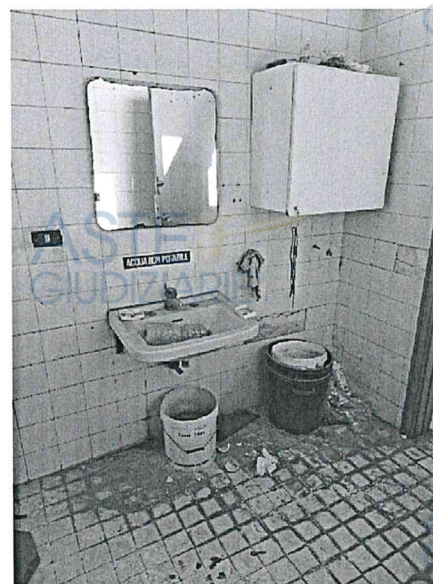
FOTO ESTERNE

La criticità principale riscontrata riguarda la copertura del fabbricato. La copertura è costituita da pannelli prefabbricati curvilinei in fibrocemento che risultano sconnessi e presentano rotture diffuse in più punti. Questa condizione rappresenta un fattore di rischio sia dal punto di vista della sicurezza strutturale che sotto il profilo della protezione degli ambienti interni dalle infiltrazioni e dagli agenti esterni.

Durante i sopralluoghi e sulla base di informazioni raccolte in loco, si è ipotizzato che la copertura dell'edificio in fibrocemento, attualmente danneggiata e in pessimo stato di conservazione, sia stata realizzata in eternit.

Questa condizione desta particolare preoccupazione sia per il deterioramento strutturale che per i rischi potenziali legati alla presenza dell'amianto eventualmente contenuto che, dato lo stato di degrado, può contaminare l'ambiente circostante.

Alla luce dello stato di conservazione della copertura e della pericolosità che potrebbe derivare da un accesso non controllato all'immobile, si ritiene indispensabile procedere, con urgenza, all'installazione di una recinzione perimetrale .

Contestualmente, si sottolinea la necessità di eseguire un'analisi approfondita del materiale che compone la copertura, al fine di confermare, con certezza, la presenza di eternit. Tale accertamento risulta fondamentale poiché, qualora fosse confermata la presenza di amianto, si renderebbe necessaria un intervento di bonifica.

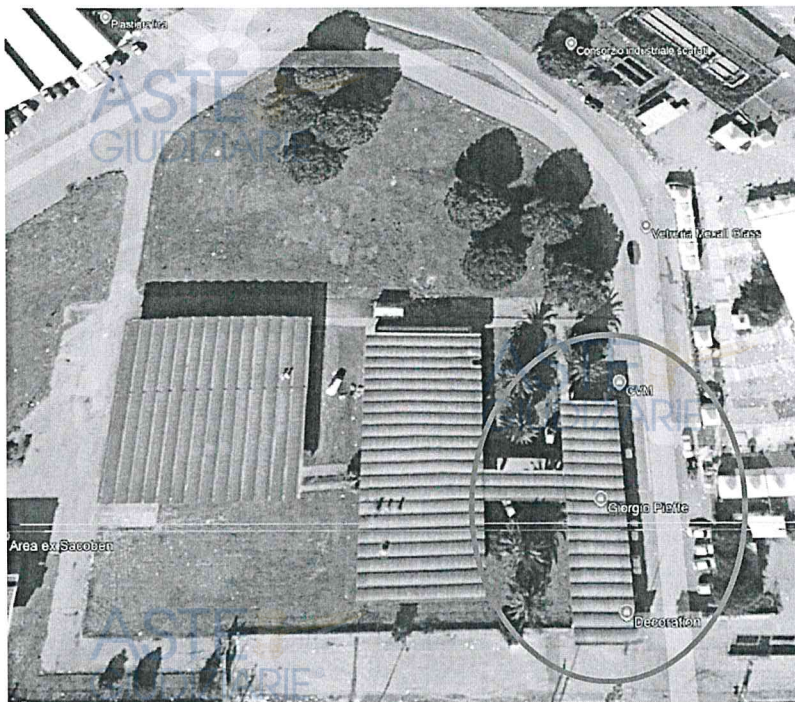
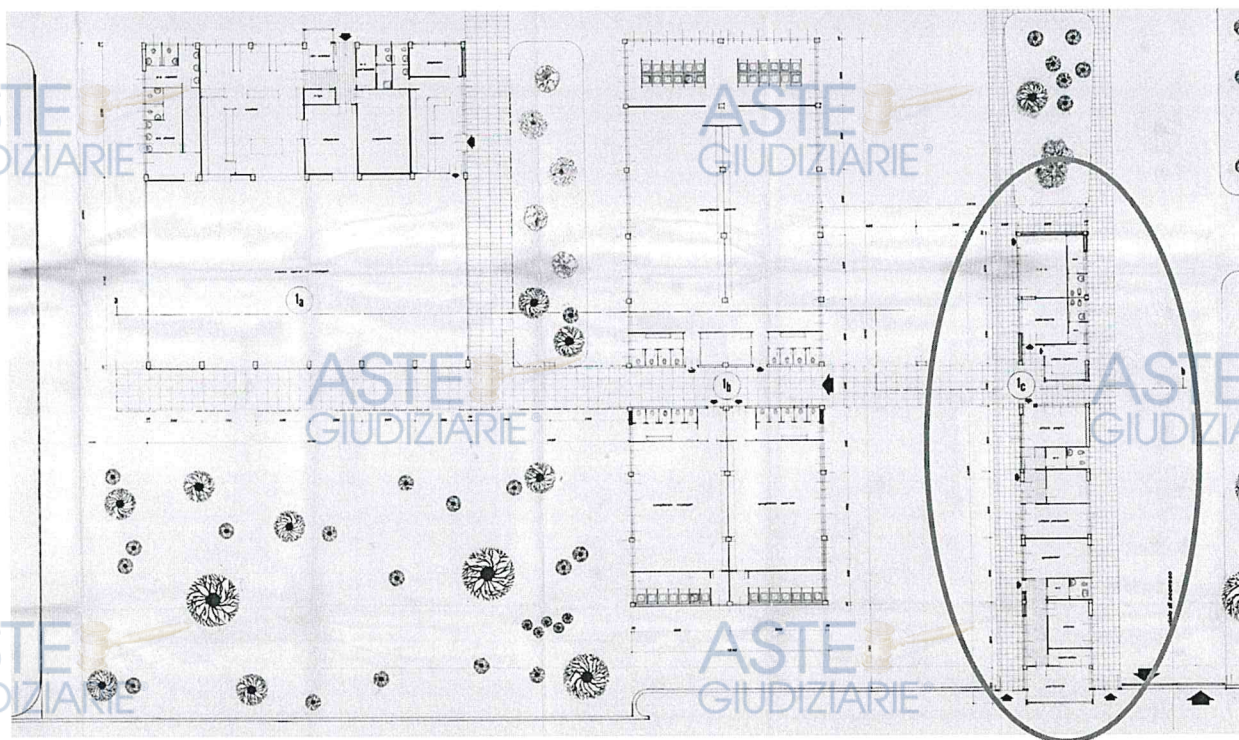
Estratto dai grafici dalla seduta di commissione edilizia del 29/08/1973 (parere favorevole)
