RELAZIONE TECNICA

La consulenza riguarda la valutazione qualitativa dei danni strutturali e la verifica dello stato generale di alcuni beni immobili siti nel Comune di Fossalto (CB), precisamente n. 5 fabbricati agricoli con area di pertinenza, così destinati:

il tutto realizzato a servizio dell'attività di allevamento ovini che si sarebbe dovuta svolgere da parte dalla [REDACTED] a costituire il complesso di fabbricati agricoli siti in Contrada "Fonte San Tommaso", nel Comune di Fossalto (CB).

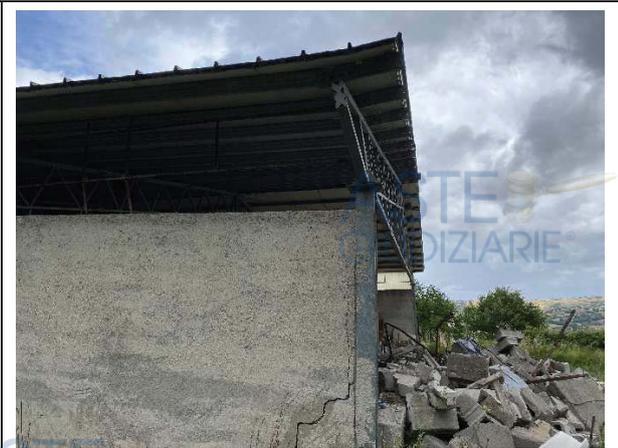
Prospetto est: cedimenti differenziali delle fondazioni superficiali lungo il prospetto est del fabbricato. Tali cedimenti hanno causato il crollo di un muro di tamponamento in blocchi di calcestruzzo e la deformazione della struttura metallica in elevazione, comprese alcune capriate tralicciate costituenti la struttura di sostegno della copertura.

Fig.02 muro crollato e lesioni

Consolidamento delle fondazioni superficiali, sostituzione degli elementi della struttura metallica deformati, riparazione locale delle tamponature esterne.

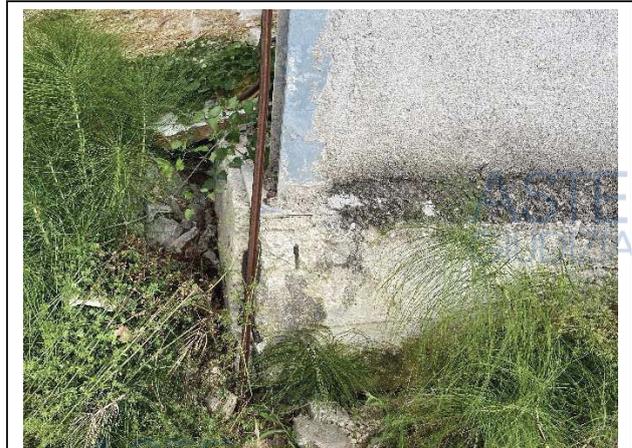
Fig.03 cedimento fondazioni superficiali

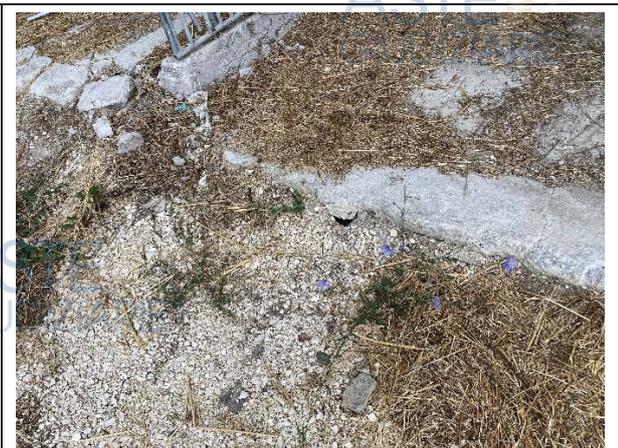
Prospetto nord: cedimenti differenziali delle fondazioni superficiali, con conseguenti lesioni verticali a livello dei pannelli murari di tamponatura in blocchi di cls.

Fig.04 cedimento fondazioni superficiali

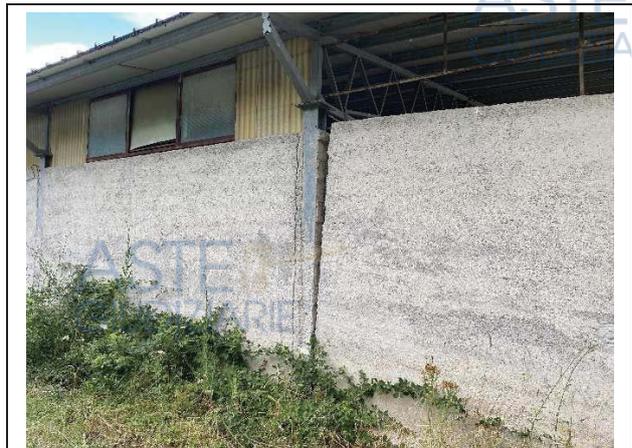
Fig.05 lesioni verticali

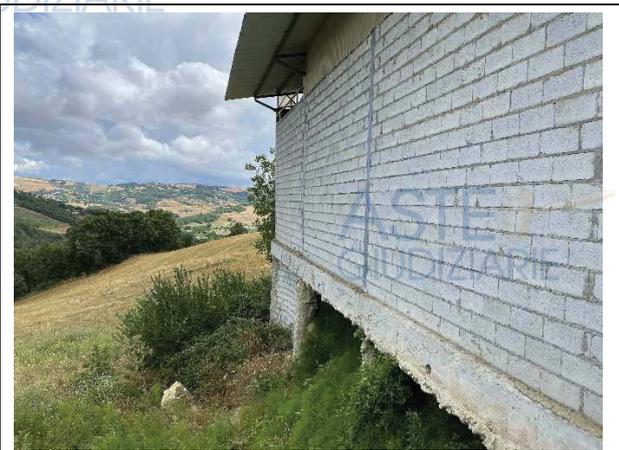
Porzione nord del fabbricato: scalzamento dei pali di fondazione per un'altezza fuori terra di circa ml 2.5 – 3.0; presenza di importanti lesioni sul pavimento in calcestruzzo della zona sovrastante lo scalzamento dei pali di fondazione (in tale zona si evidenzia una situazione di notevole pericolo tale da sconsigliare l'uso dell'immobile ed in particolare si sconsiglia di disporre carichi su tale porzione di massetto, probabilmente progettato per essere a contatto con il terreno di fondazione ora scalzato); lesioni orizzontali nei pannelli di tamponatura in blocchi di cls del prospetto nord.

Fig.06 pali di fondazione scoperti

Ripristino del terreno di fondazione nella zona con fondazioni profonde scoperte; realizzazione di opere di contenimento del terreno (per es. muri in cemento armato); riparazione, con interventi locali, delle tamponature esterne e dei massetti lesionati.

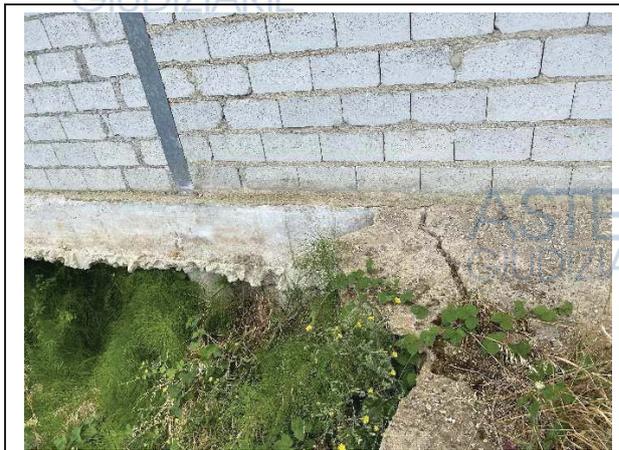
Fig.07 lesioni delle fondazioni

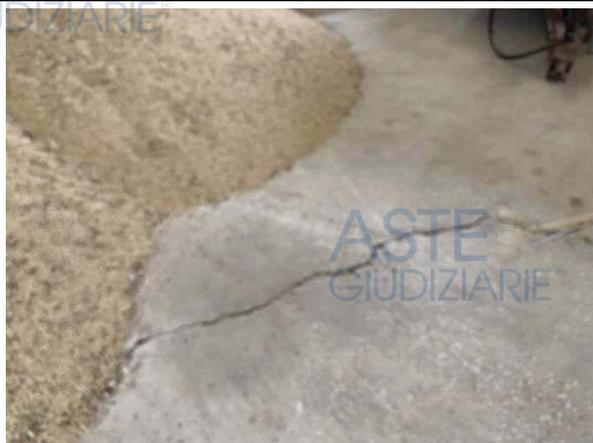
Fig.08 lesioni sul massetto in c.a.

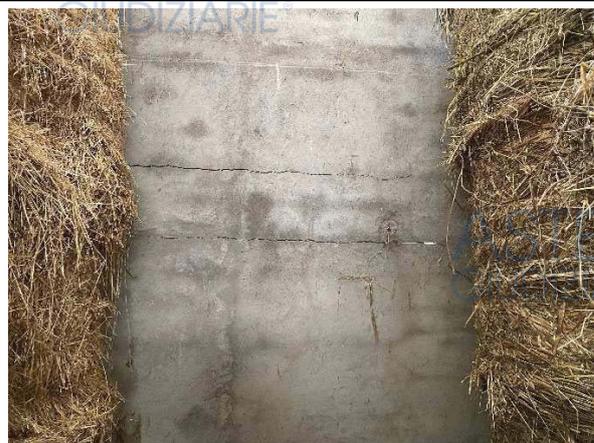
Fig.09 lesioni orizzontali sulla tamponatura

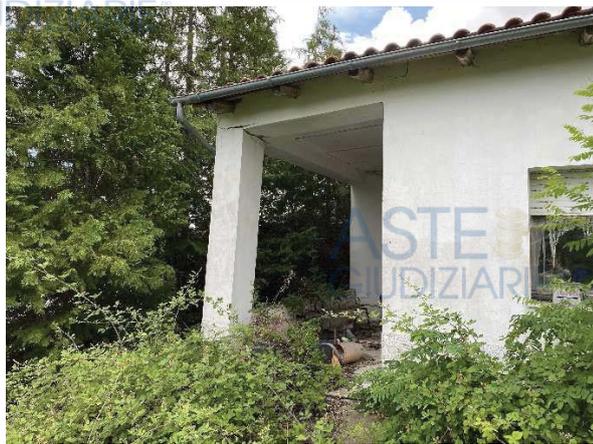
Presenza di evidenti lesioni strutturali, anche passanti, dovute a vistosi cedimenti fondali della zona di fabbricato posta in corrispondenza del prospetto nord; lesioni a livello dei pavimenti, delle strutture portanti di elevazione, dei pannelli murari verticali di tamponatura esterna e delle tramezzature interne.

L'edificio appare danneggiato in modo severo e tanto da consigliare di renderlo inagibile poiché pericoloso per l'incolumità delle persone che dovessero entrarvi o stazionare nelle sue vicinanze.

Fig.10 lesioni strutturali

Visto lo stato di danno, generato da vistosi cedimenti delle fondazioni, si consiglia la demolizione totale ed eventuale ricostruzione.

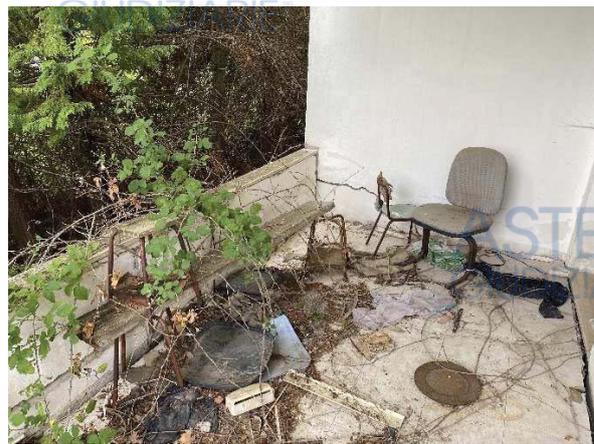
Fig.11 danni da cedimenti delle fondazioni

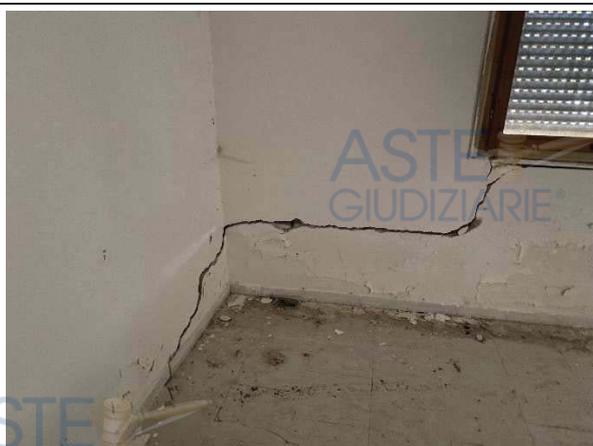
Fig.12 lesioni interne

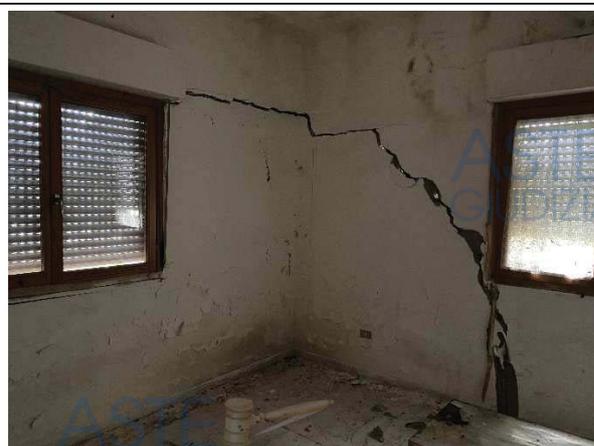
Fig.13 lesioni interne
