## TRIBUNALE DI ORISTANO

ASTE  
GIUDIZIARIE®  
esecuzione immobiliare n. 54 / 2024 R.es G.

## RELAZIONE PERITALE

GEOM. SALVATORE ISU

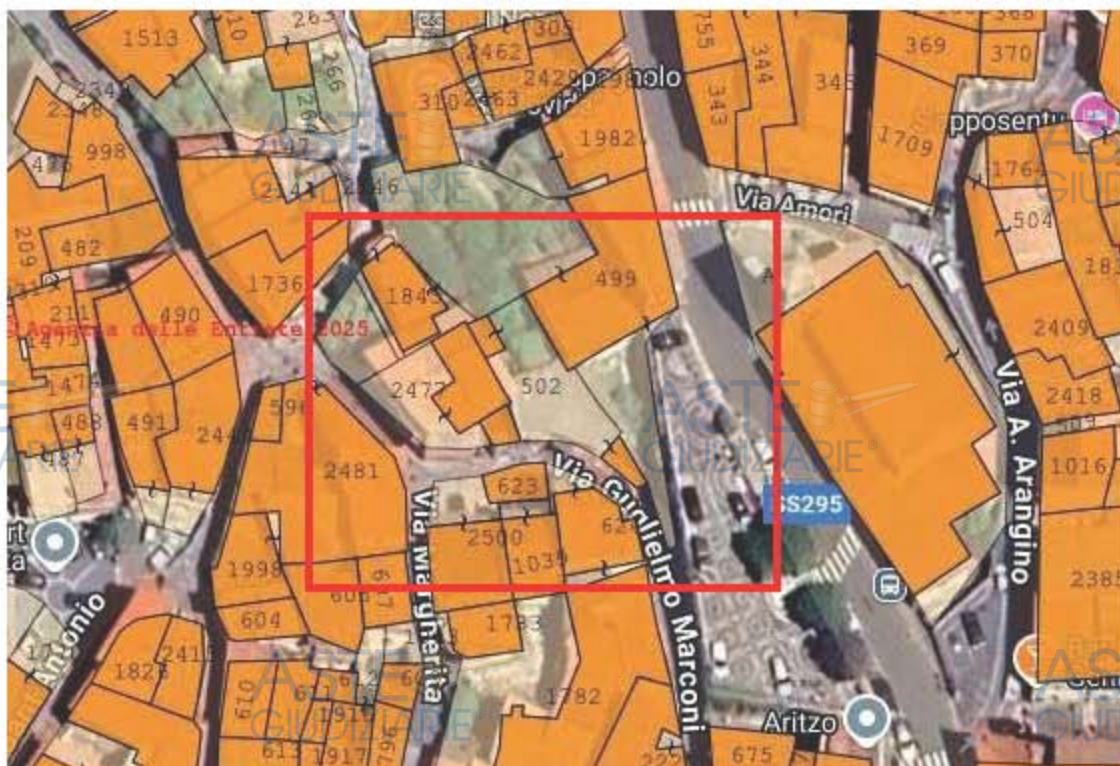
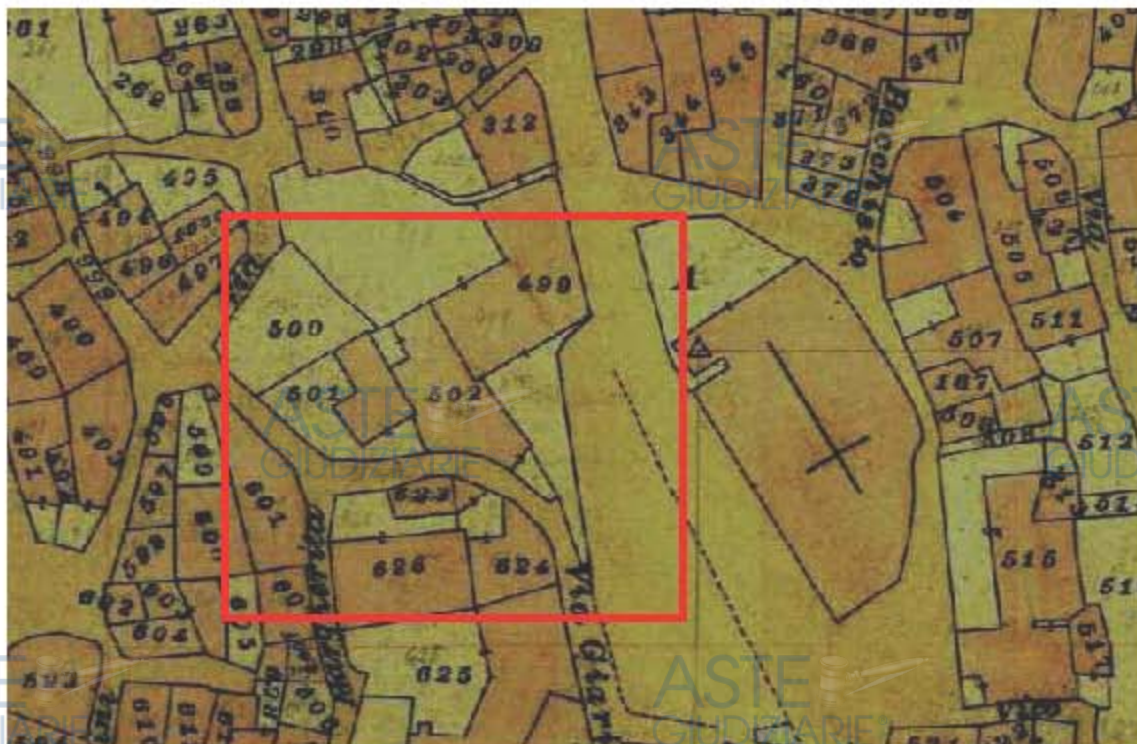
**MAPPA DI IMPIANTO foglio 12 mappale 502**

Dalla sovrapposizione della mappa catastale attuale mappa Wegis con l'aerofotogrammetria si può notare che il fabbricato oggetto di pignoramento non è perfettamente rappresentato, benché corrispondente come perimetro, laddove trova posto il fabbricato viene rappresentato terreno libero e viceversa. Mero errore di rappresentazione grafico attribuibile all'Agenzia del

Territorio all'atto delle digitalizzazioni delle attuali mappe Wegis. La situazione reale è meglio rappresentata nella mappa di impianto catastale di seguito esposta:

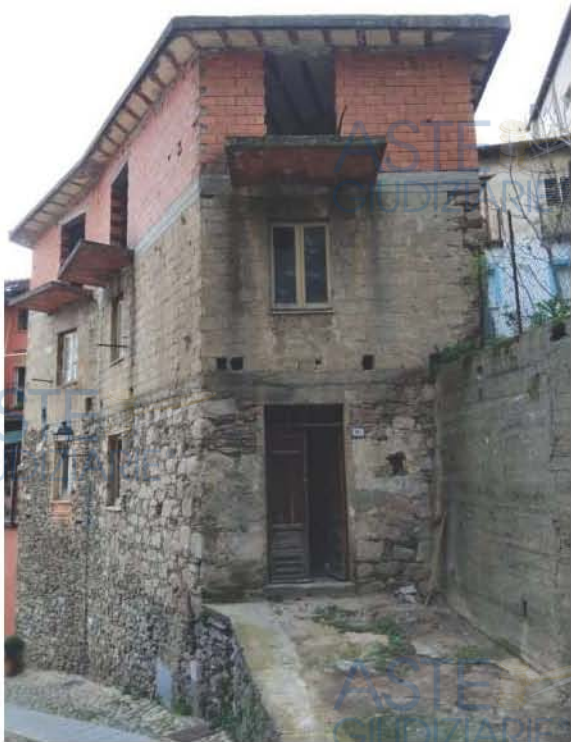
RIPRESA DA VIA MARCONI - ingresso

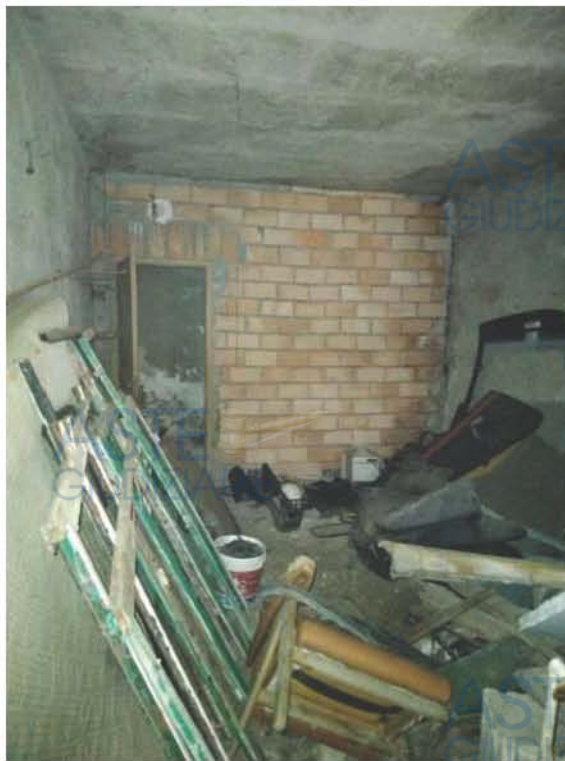
INGRESSO PIANO TERRA

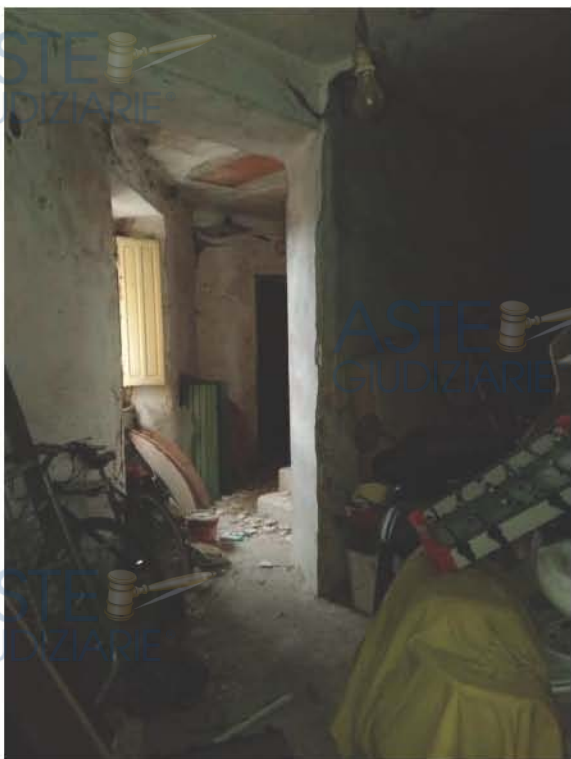
INGRESSO, RIPRESA SUL VANO SCALA

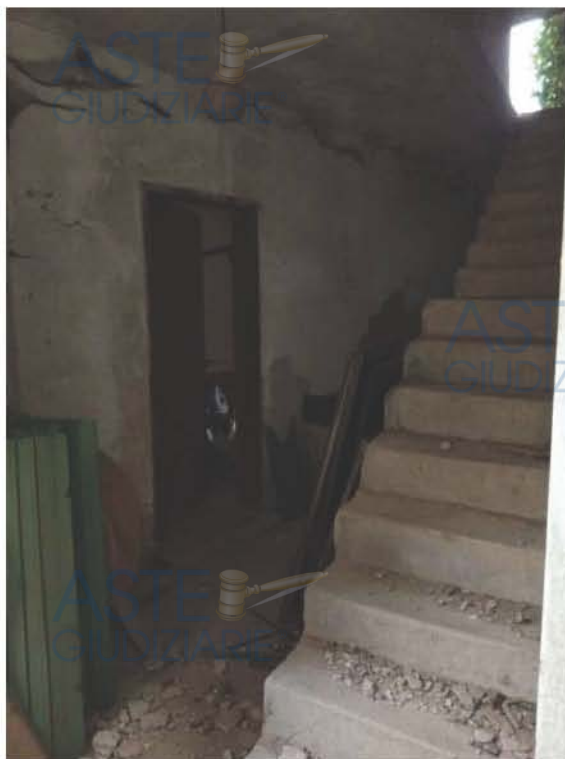
VANO SCALA PIANO TERRA

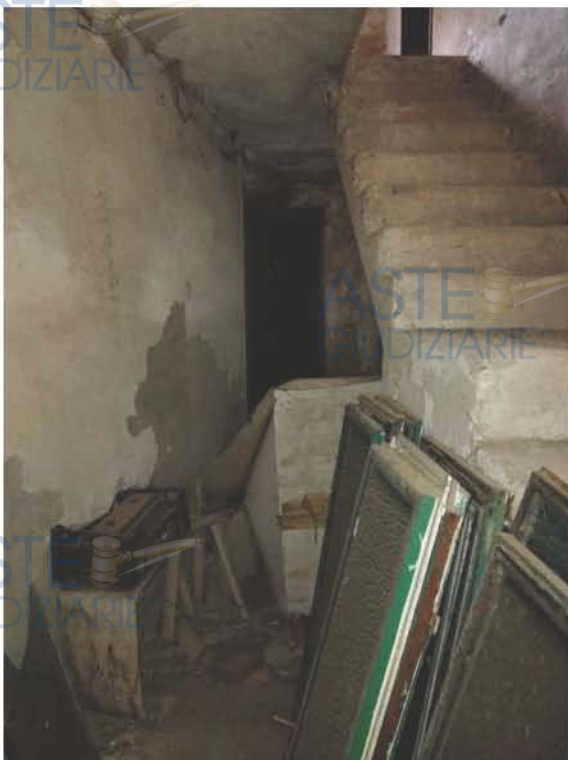
VANO SCALA PIANO TERRA

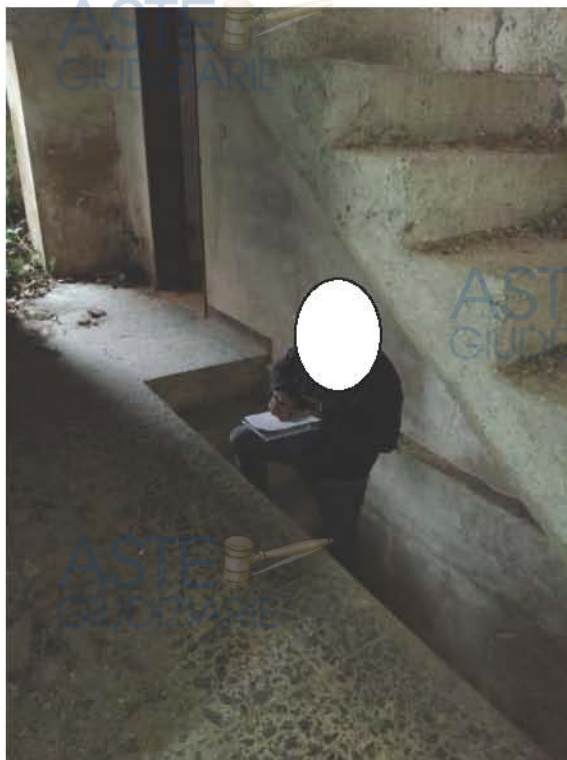
SBARCO SUL PIANO PRIMO

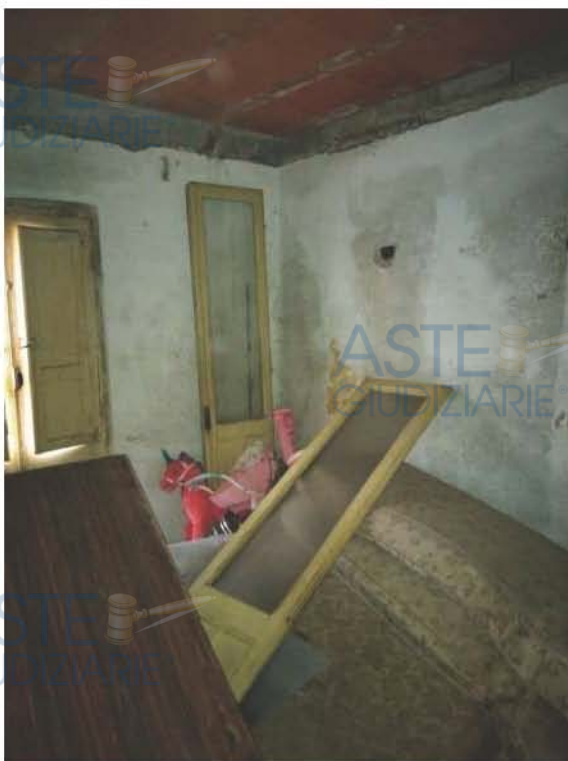
VANI DEL PIANO PRIMO

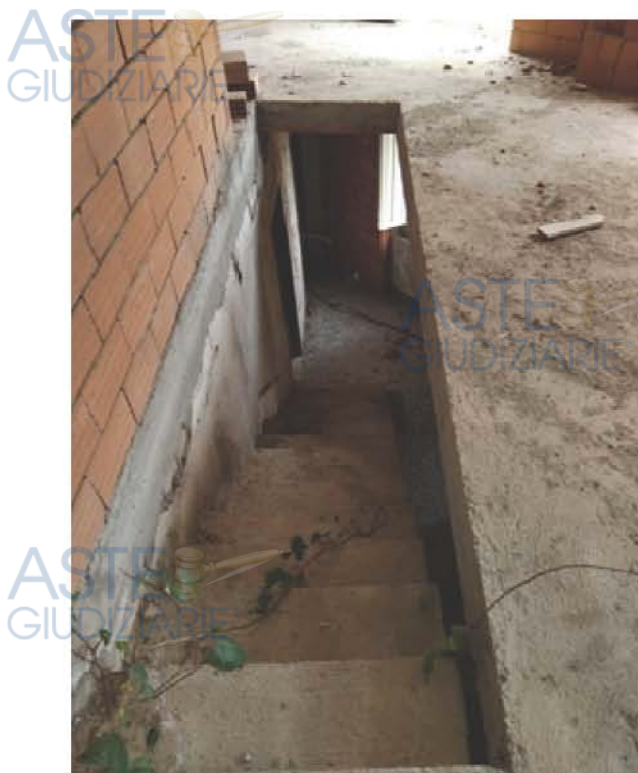
VANO SCALA

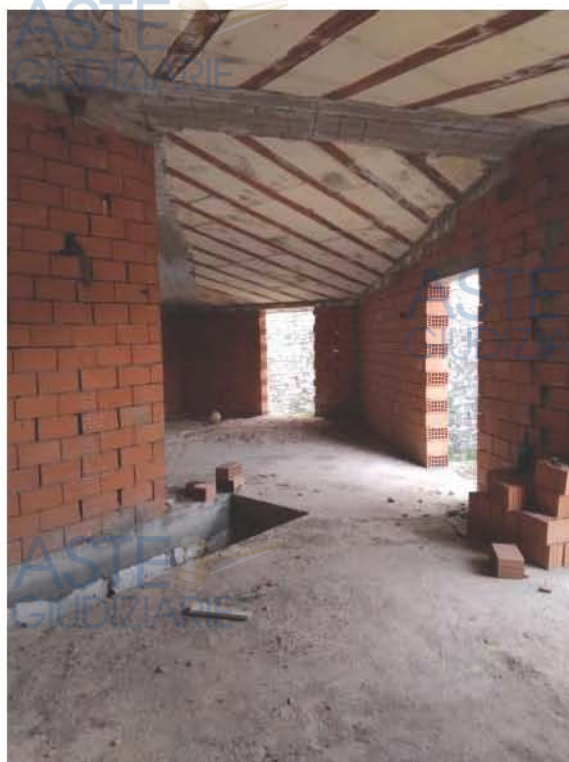
PIANO SECONDO (MANSARDA)

**Il piano secondo ( mansarda )** è indubbiamente di recente costruzione come dimostrato dalla tipologia costruttiva e dalle rappresentazioni fotografiche rintracciate nel web (anno 2005), risultando edificato in assenza di permesso di costruire, per cui riconoscibile come **opera abusiva** eseguita negli anni 2004/2005.

Attualmente per sanare tale difformità, in assenza di **PPCS** ( piano particolareggiato del centro storico) adeguato al **PPR** ( piano paesaggistico regionale), l'unica soluzione resta il ripristino spontaneo delle opere abusive con conseguente demolizione delle parti abusive e ripristino allo stato assentito, pratica da presentarsi allo sportello **SUAPE del comune di Aritzo** da tecnico

abilitato, procedura sulla quale non è prevista alcuna sanzione amministrativa essendo questa rimozione spontanea. I lavori di sanatoria delle difformità consistono nella demolizione totale del solaio di copertura, demolizione parziale delle murature perimetrali e centrali sino a livello del solaio di copertura del piano primo, nel computo vengono previsti anche i lavori di rifacimento del solaio di copertura a livello del piano primo con unica falda verso strada via Marconi o altra soluzione da concordarsi con l'ufficio tecnico.

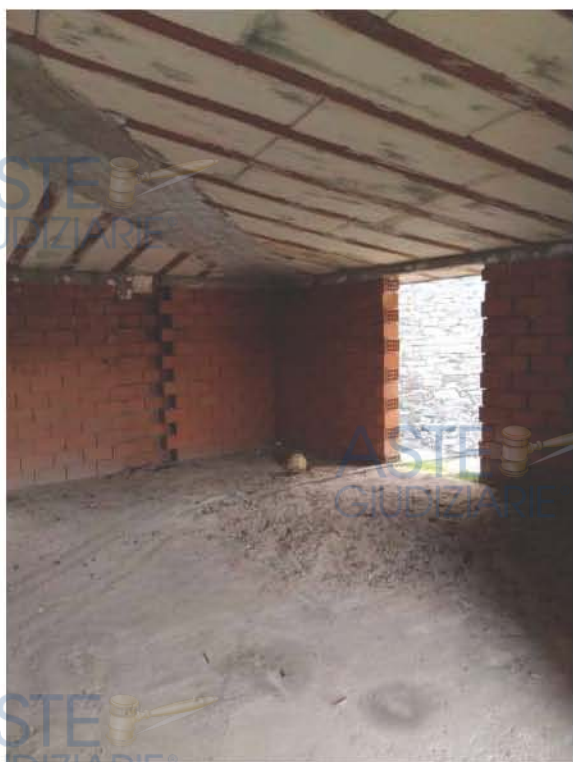
PIANO SECONDO MANSARDA

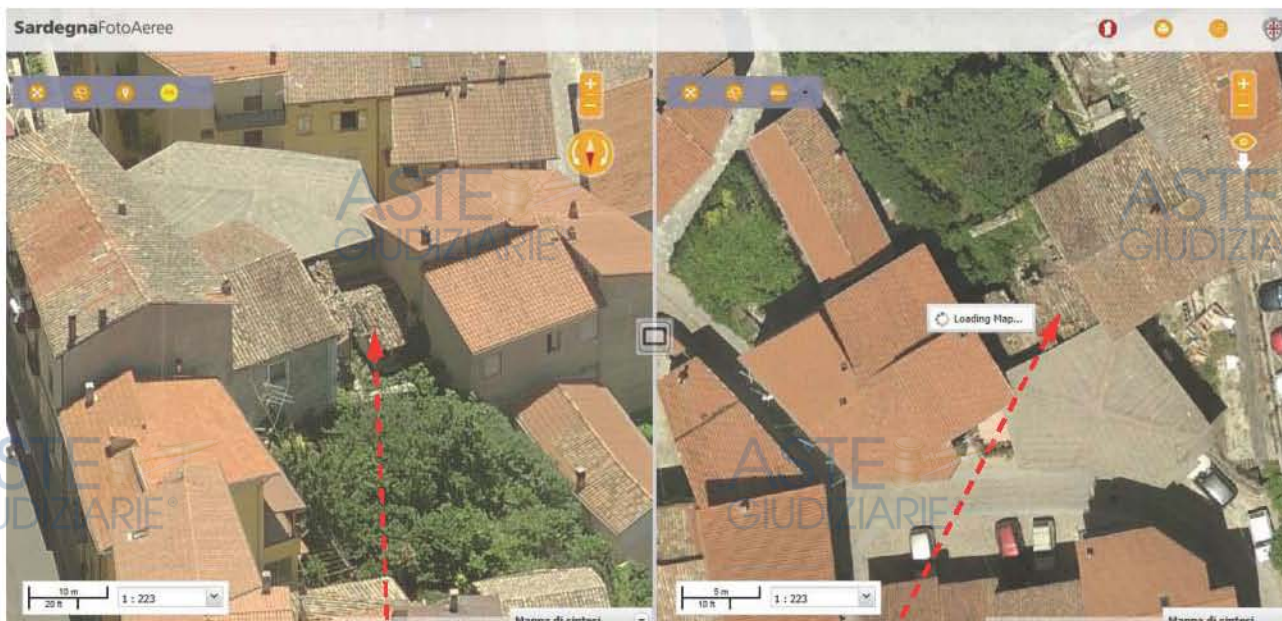
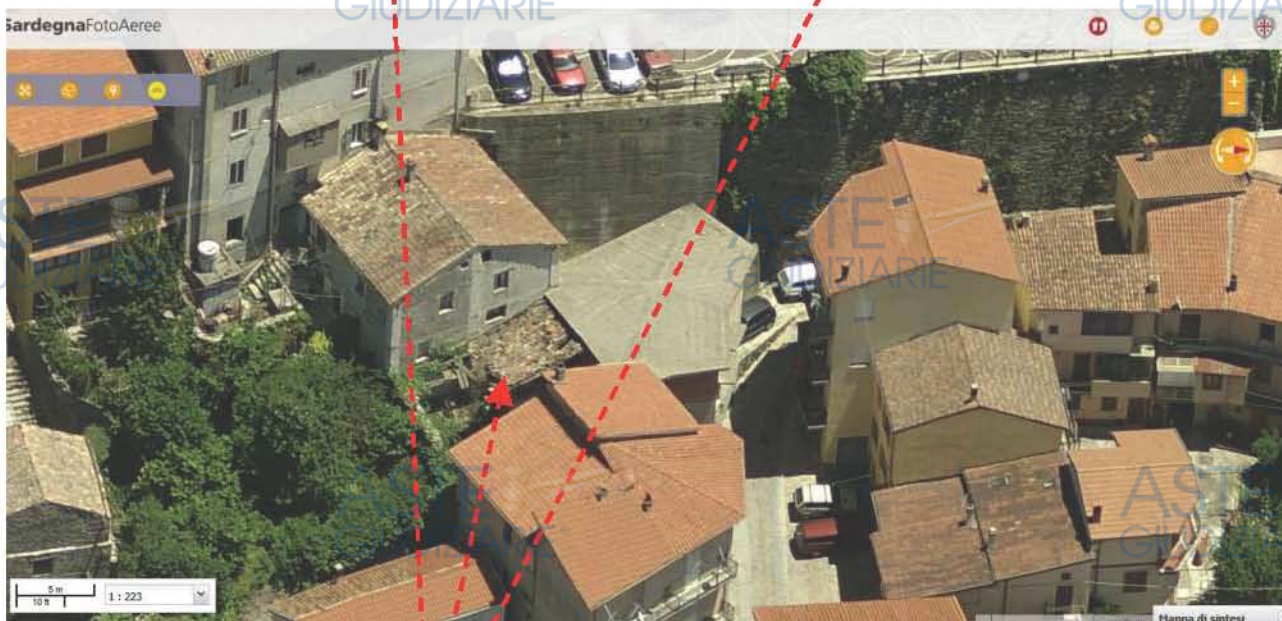
Dalla ripresa aerofotogrammetrica estrapolata dal sito foto aeree Sardegna si può chiaramente vedere il fabbricato corpo 2 in notevole stato di degrado con parti di solaio crollate.

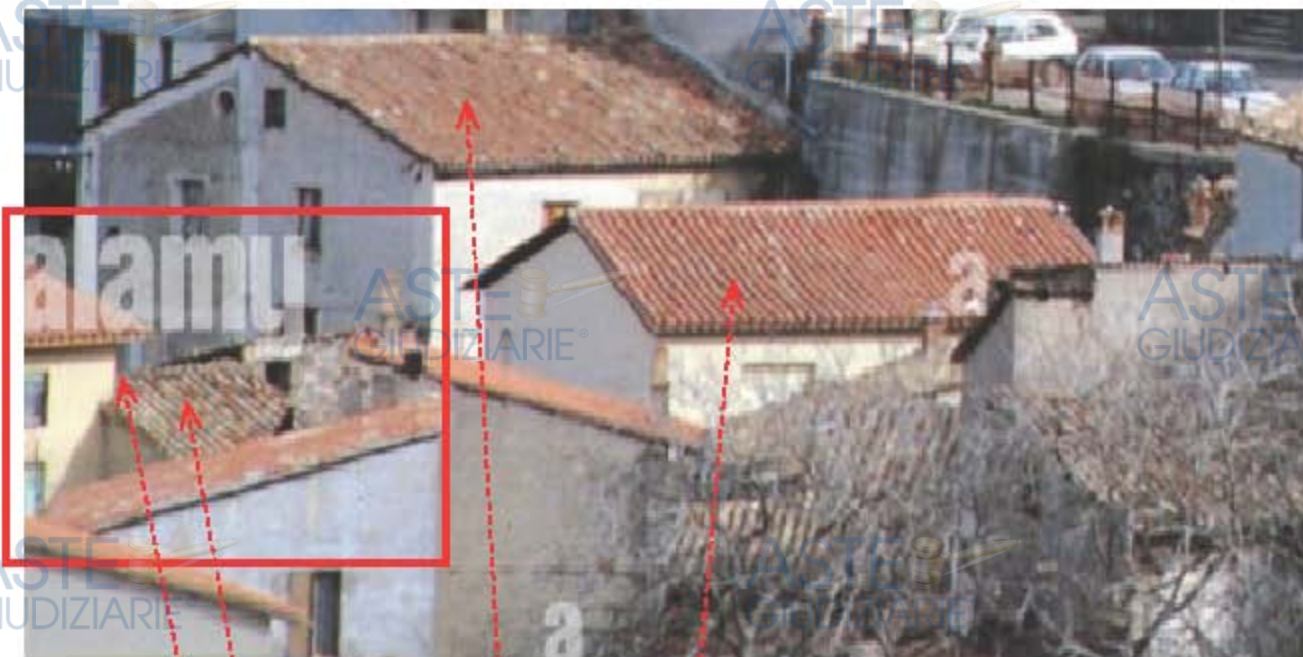
Da una foto del passato estrapolata da una ricerca effettuata sul web, si intravede una porzione della vecchia copertura in tegole con falda unica rivolta verso strada via Marconi, si può notare la differenza di quota con il fabbricato adiacente a destra che ad oggi risulta praticamente nulla e la diversa tipologia di copertura. Rimane evidente che la copertura in tegole coppi sarde è stata rimossa e sollevata realizzando l'attuale piano secondo (mansarda). Nella ripresa obliqua sotto riportata (Sardegna, foto aeree) anche se con diversa inclinazione, si riscontra in modo inequivoco quanto su esposto.
