# TRIBUNALE CIVILE DI ORISTANO

Fallimento n. 3 - 2017

RELAZIONE TECNICA PER C.T.U.

C.T.U.: Ing. Giorgio Floris

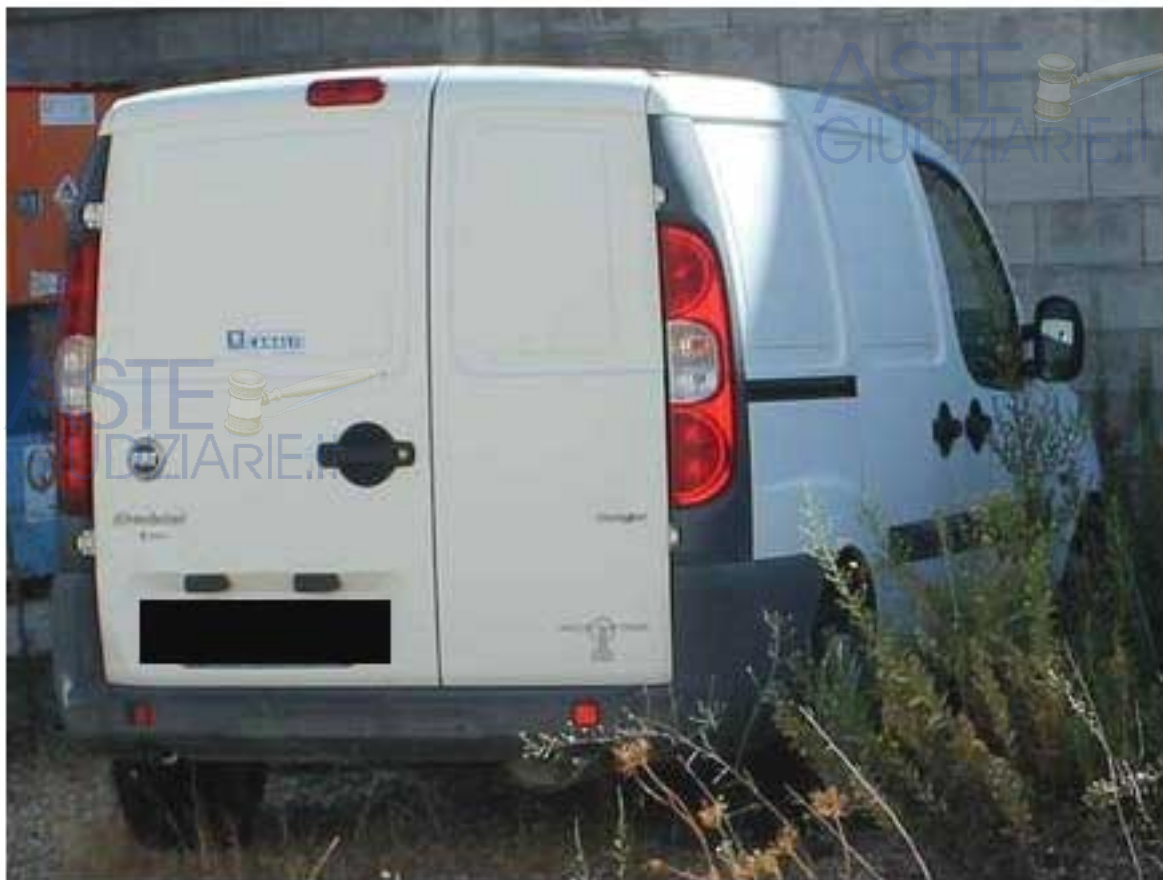
Foto 5

Furgone Fiat Doblo' 1.3 Multijet. Immatricolato il [REDACTED]. Acquistato usato nel 2012. Circa 349.000 km percorsi, alla consegna alla [REDACTED].

Considerato lo stato in cui si trova il mezzo, il chilometraggio ed il costo delle opere di manutenzione necessarie si stima che il suo valore di mercato dovrebbe aggirarsi intorno ai 1.500,00 €.

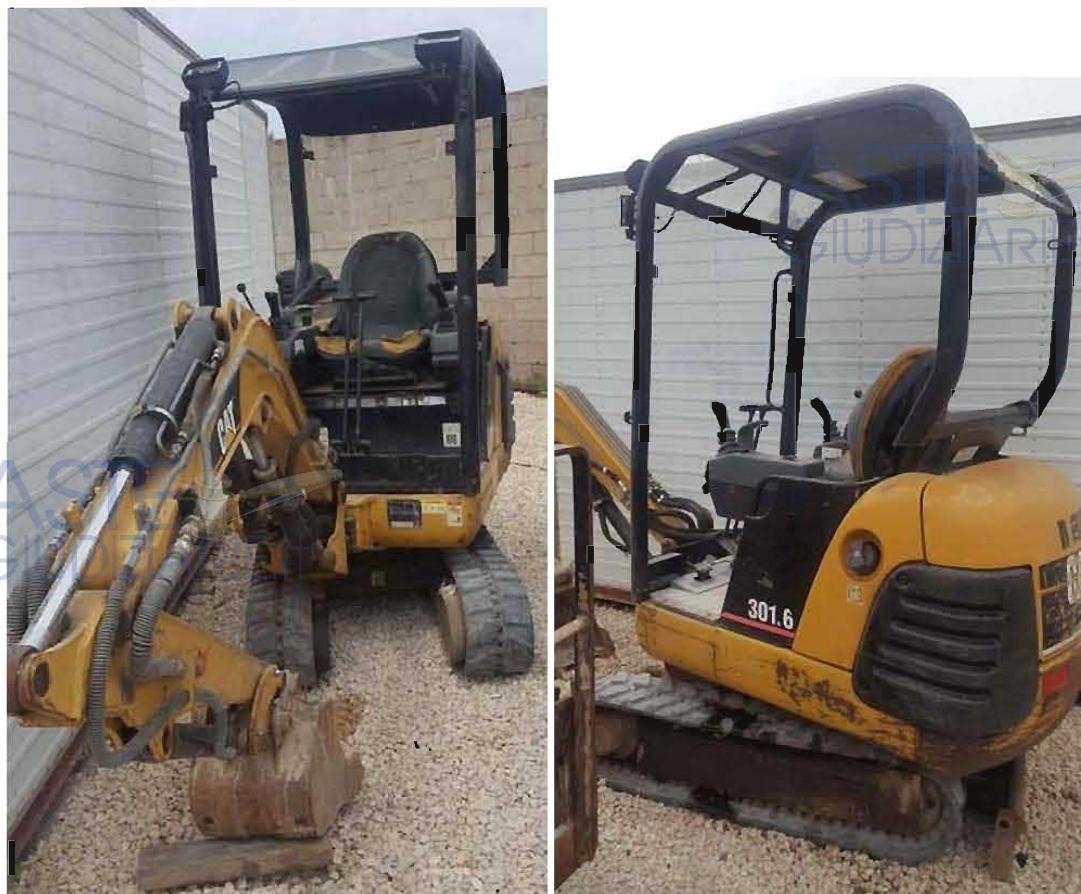
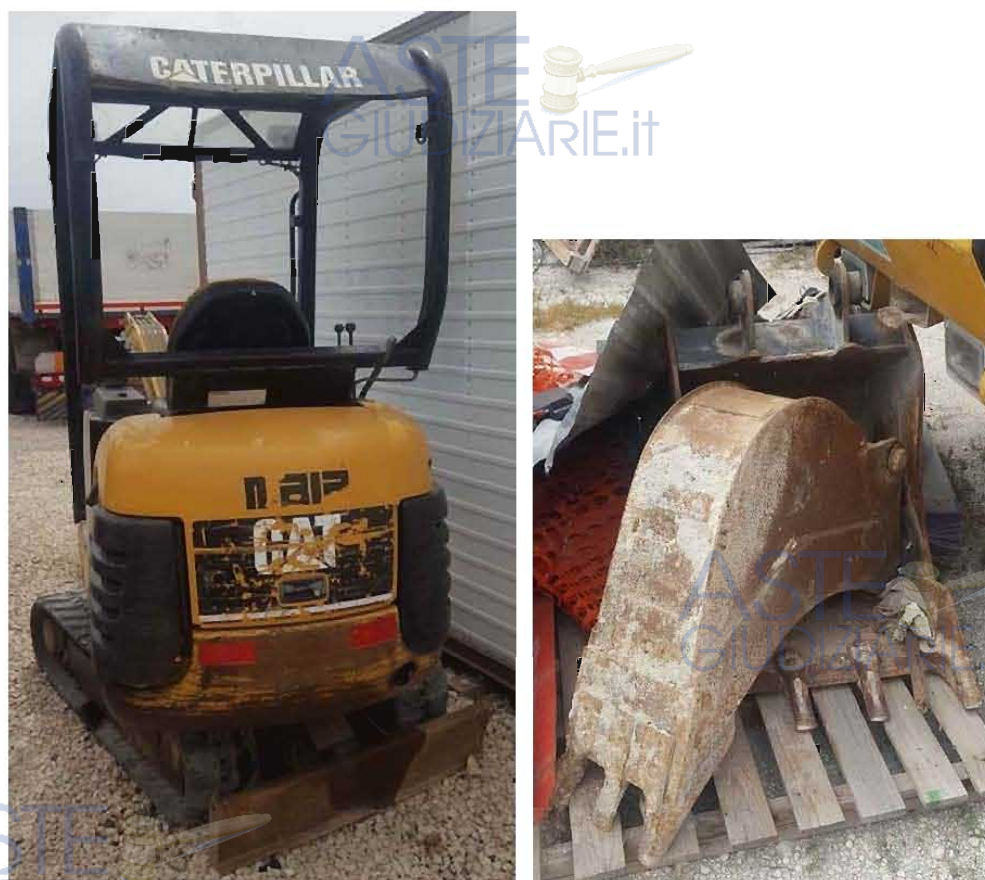
Al momento della consegna alla [REDACTED] la macchina era in servizio presso il cantiere della SP 60 di Sassari e necessitava di manutenzione ordinaria (cambio olio e filtri e verifica olio impianto idraulico) e della verifica riguardo ad una perdita di gasolio.

Danno ignoto allo scrivente CTU.

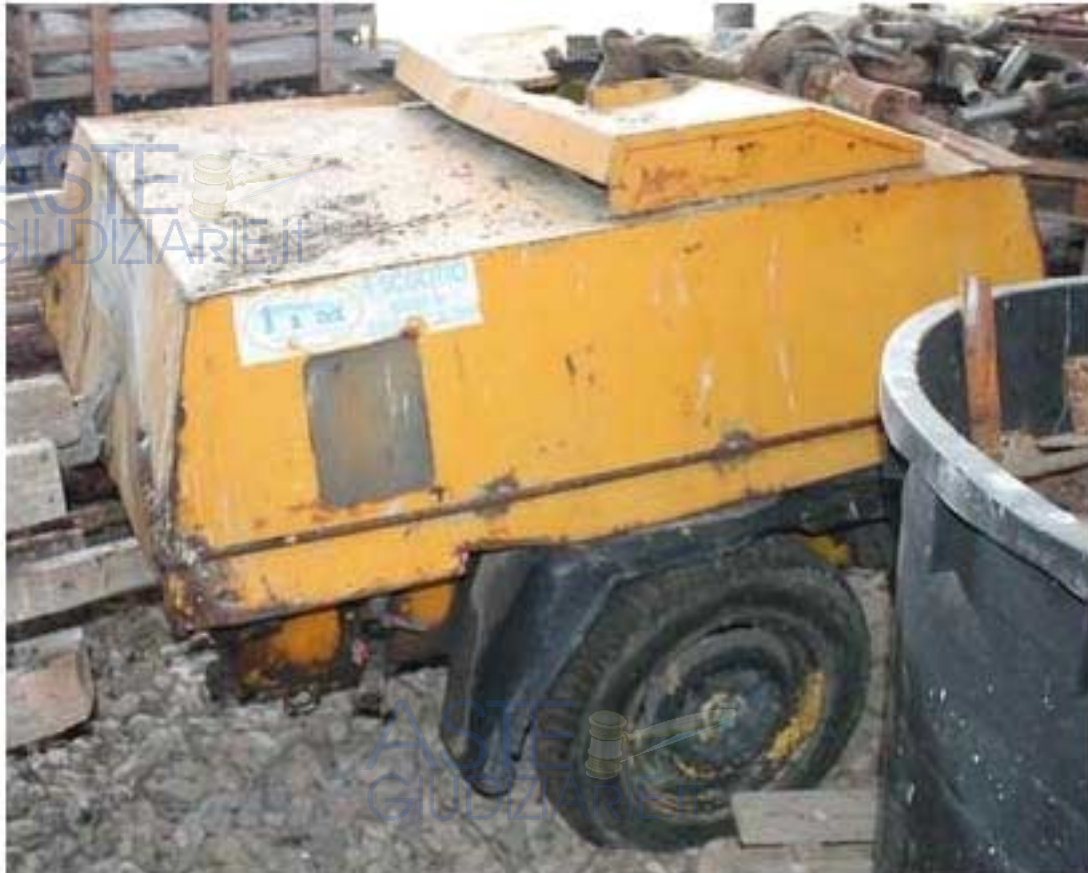
Foto 41

La macchina è attualmente custodita presso il capannone di Siamaggiore.

In base a quanto precede si ritiene che sia difforme dal D.lgs. 81-08 e quindi non vendibile se non per pezzi di ricambio o rottamazione.

Si stima che si possa spuntare un prezzo di 400,00 € per ricambi.

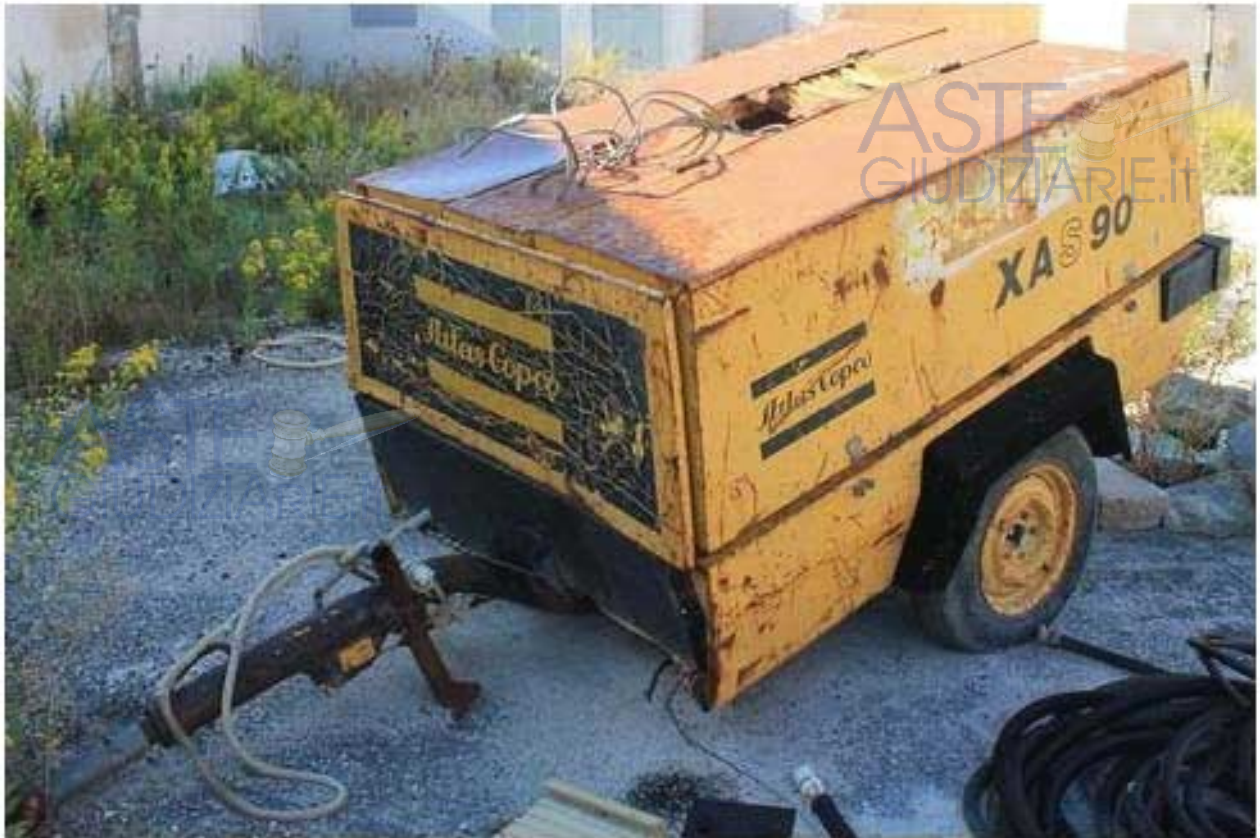
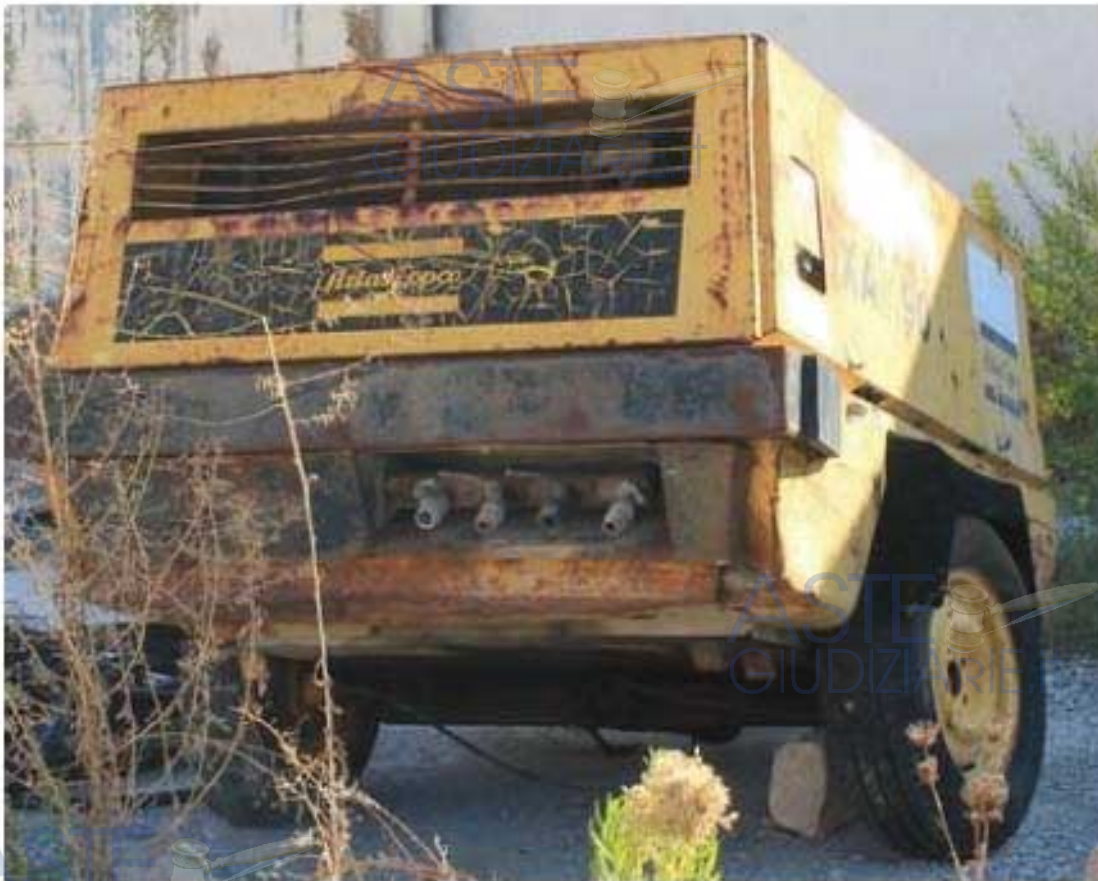
L'apparecchio in questione è attualmente abbandonato nel cantiere dell'ex mattatoio a Sassari, dalla targa a bordo macchina risulta prodotto nel 1989, ante Direttiva Macchine.

La macchina ha un evidente danno all'asse (si vede la ruota storta e l'asse appoggiato su un sasso).

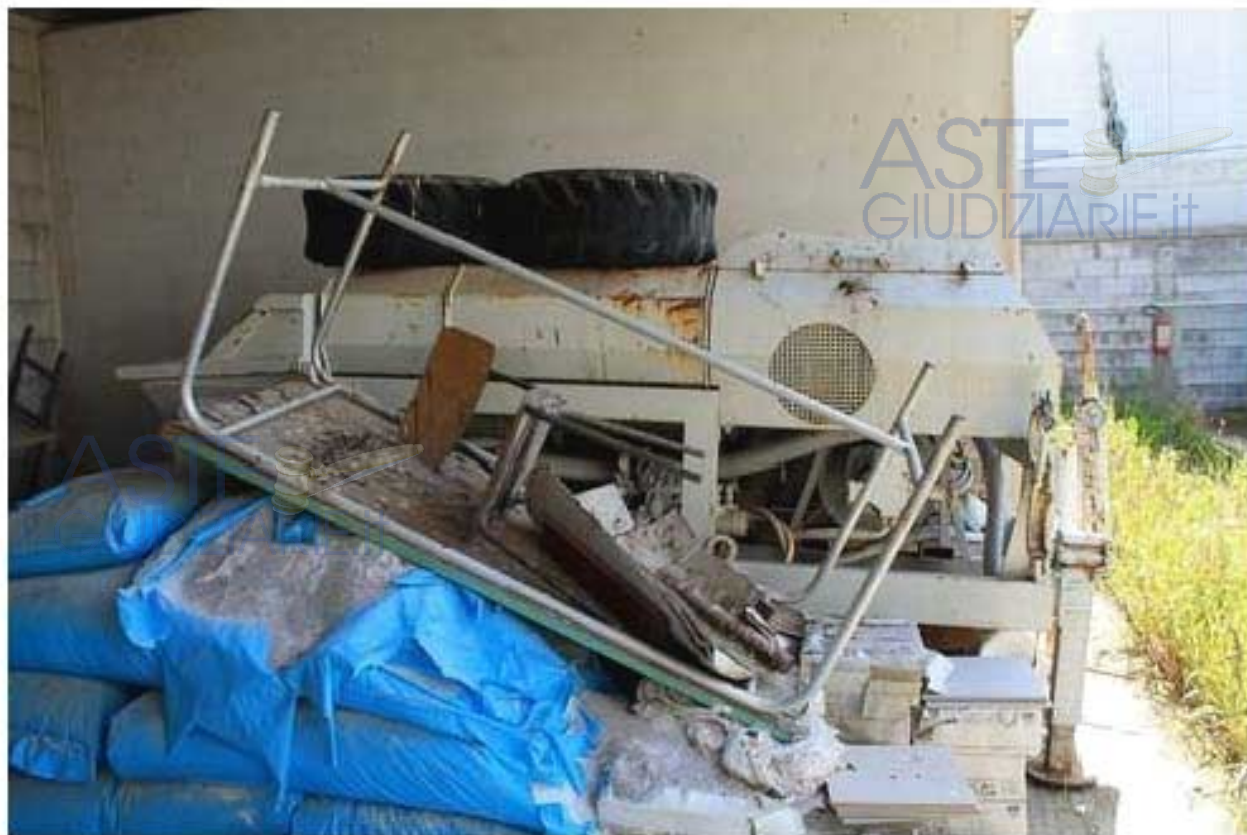
Foto 51

La macchina in questione è abbandonata da anni sotto la tettoia della sede di Siamaggiore.

Considerato il costo per la rimozione ed il trasporto si propone di metterlo in vendita al prezzo di 100,00 € come ferro da demolizione.

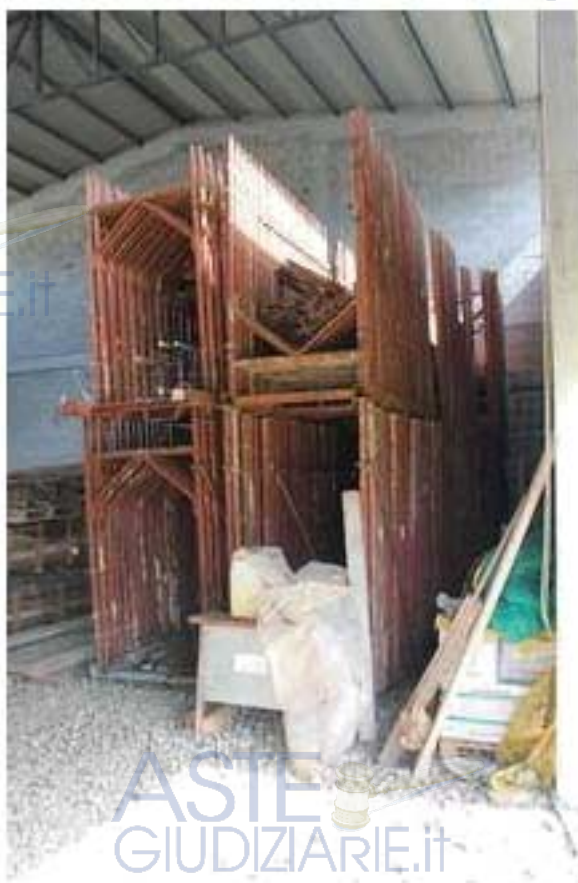
Foto 55 - Cavalletti di ponteggio ad H; circa 490 pezzi di difficile conteggio; marcature non leggibili; stato di corrosione ignoto; non conformi a D. lgs. 81-2008. Sui telai sono accatastati altri elementi di ponteggio non raggiungibili e di difficile conteggio, prevalentemente correnti parapetto e diagonali per telai, tubolari per ponteggio a tubi e giunti, pannelli di calpestio.

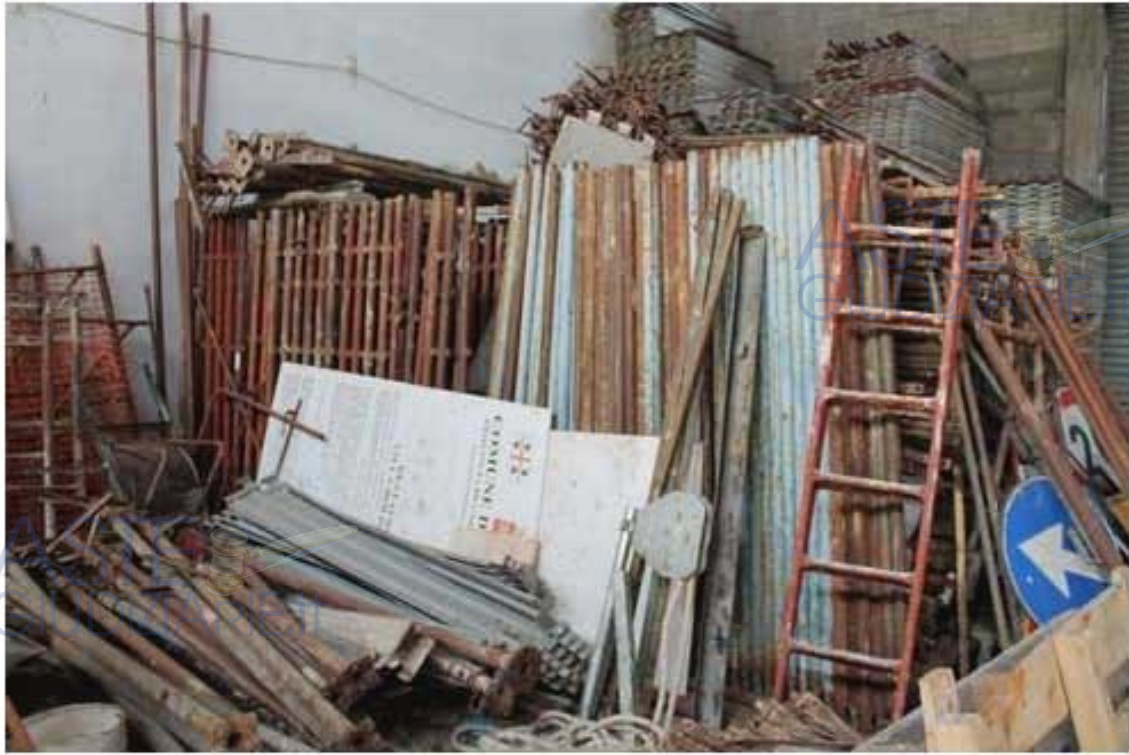
Foto 56 – Altri cavalletti di ponteggio ad H, anche questi di difficile conteggio, 62 visibili in foto e non conformi a d.lgs. 81-08.

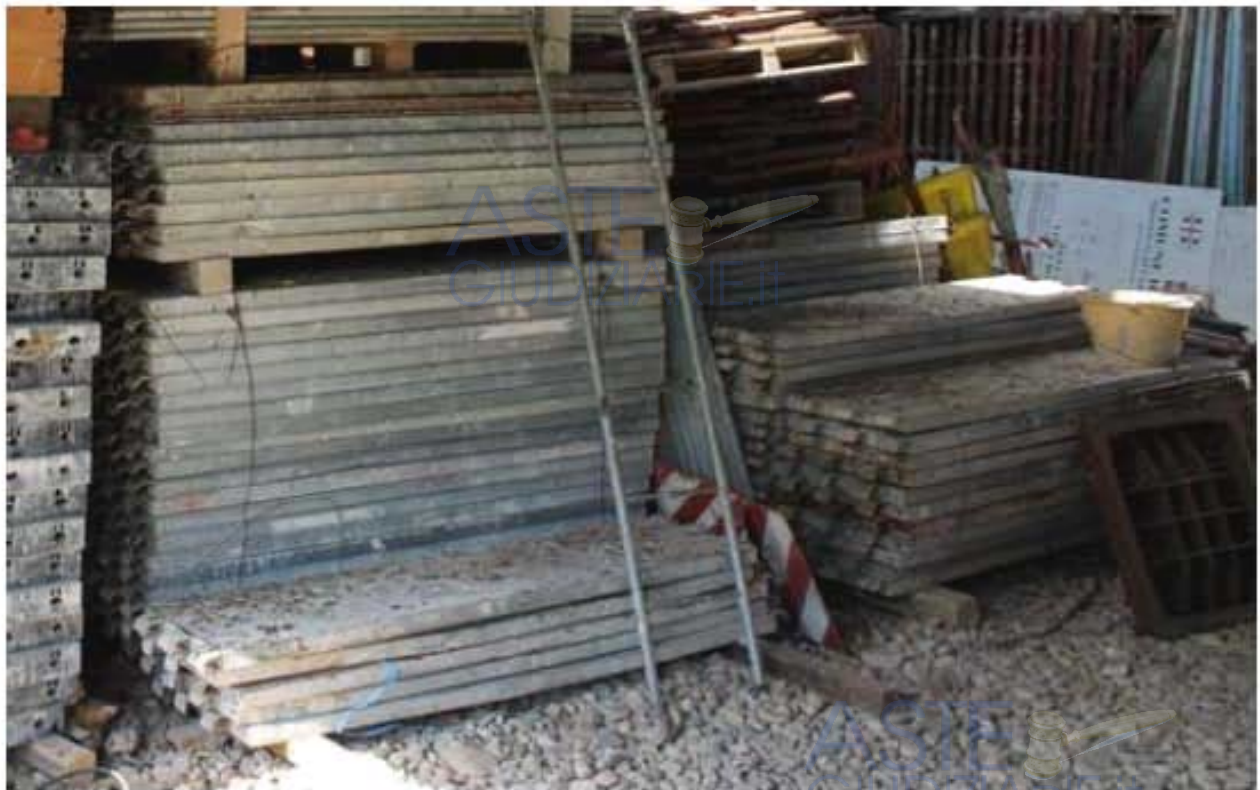
Foto 57 - Piani di calpestio per ponteggio; zincati; circa 84 pezzi di difficile conteggio; marcature non leggibili; stato di corrosione ignoto; non conformi a D. lgs. 81-2008.

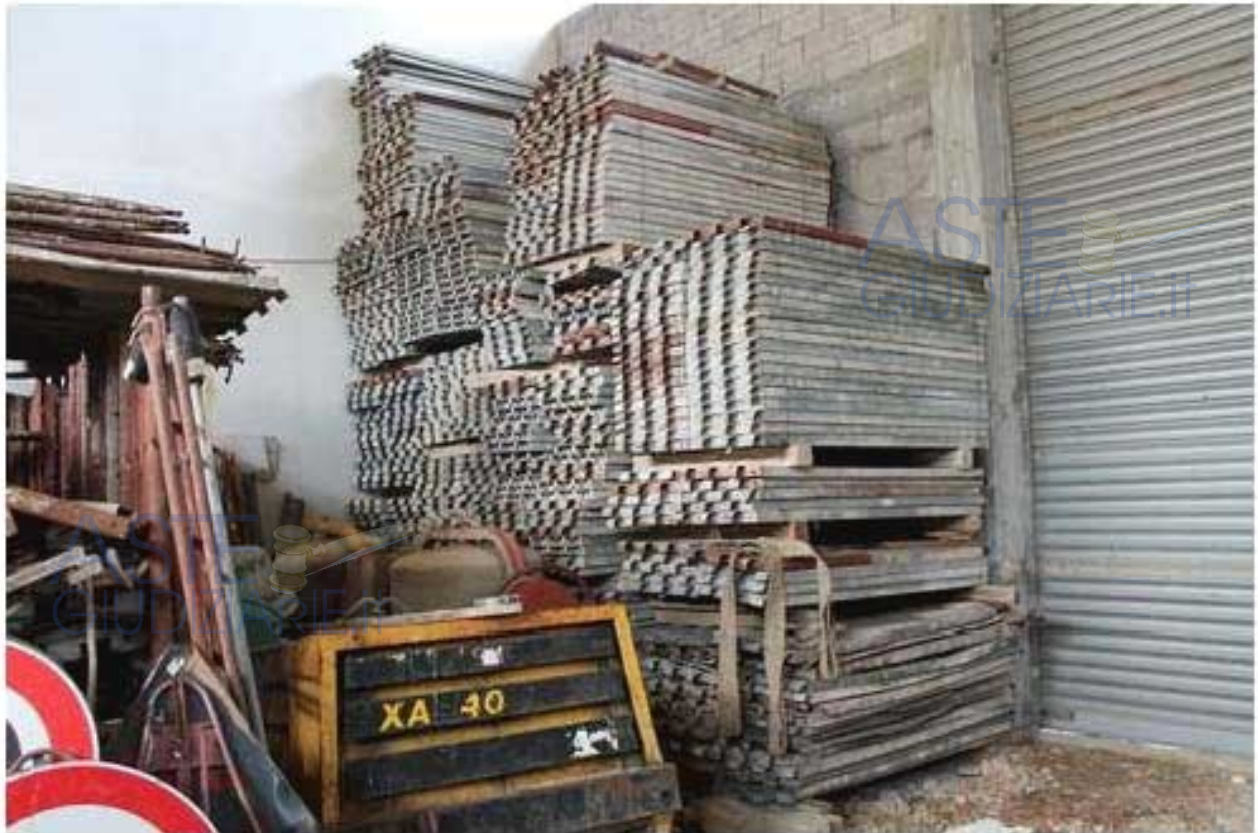
Foto 58 – Altri piani di calpestio, come sopra; circa 500 pezzi, alcuni gravemente deformati, comunque tutti non certificabili come idonei secondo d.lgs. 81-08.

Si ripete tuttavia, che tutti gli elementi di ponteggio reperiti hanno stato di usura e corrosione sconosciuti (andrebbero esaminati e misurati uno per uno) e che le marcature non sono visibili, pertanto non si possono certificare conformi al d.lgs. 81-08 sulla sicurezza dei luoghi di lavoro.

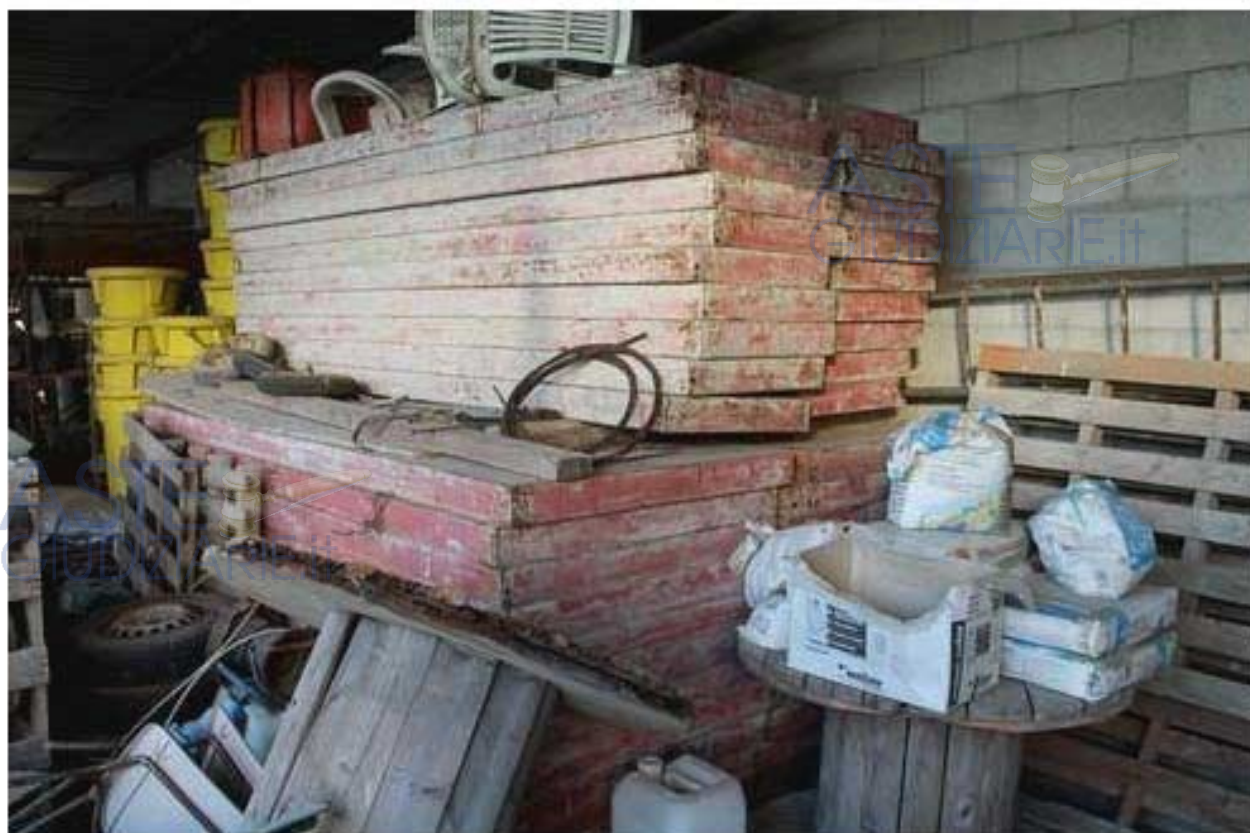
Fdo 87

Sotto la tettoia della sede di Siamaggiore sono stati reperiti questi pannelli modulari per casseforme; potrebbero essere, in parte, i pannelli MIDI della ALPI citati nell'allegato D al contratto d'affitto di ramo d'azienda, si contano:

Considerato che non si conosce lo stato di corrosione dei materiali non si possono considerare conformi al D.Lgs. 81-08, per cui si possono mettere all'asta come rottami al prezzo di circa 50,00 €.

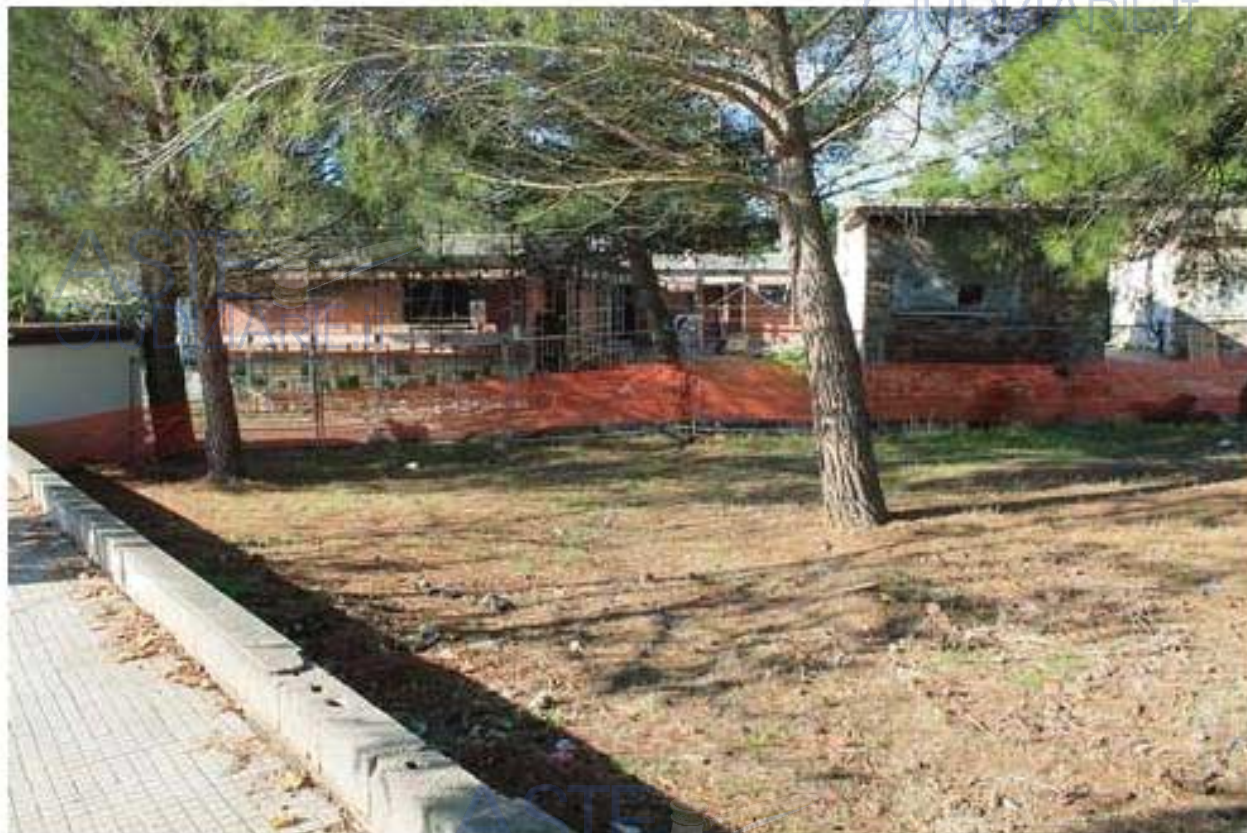
Foto 91

Presso il cantiere di Ploaghe sono stati reperiti 40 pannelli in rete di recinzione mobile, installati, comprese le relative basette di zavorra in calcestruzzo, in stato di conservazione medio, con alcuni pannelli deformati, tracce di ruggine ed alcune basi rotte.

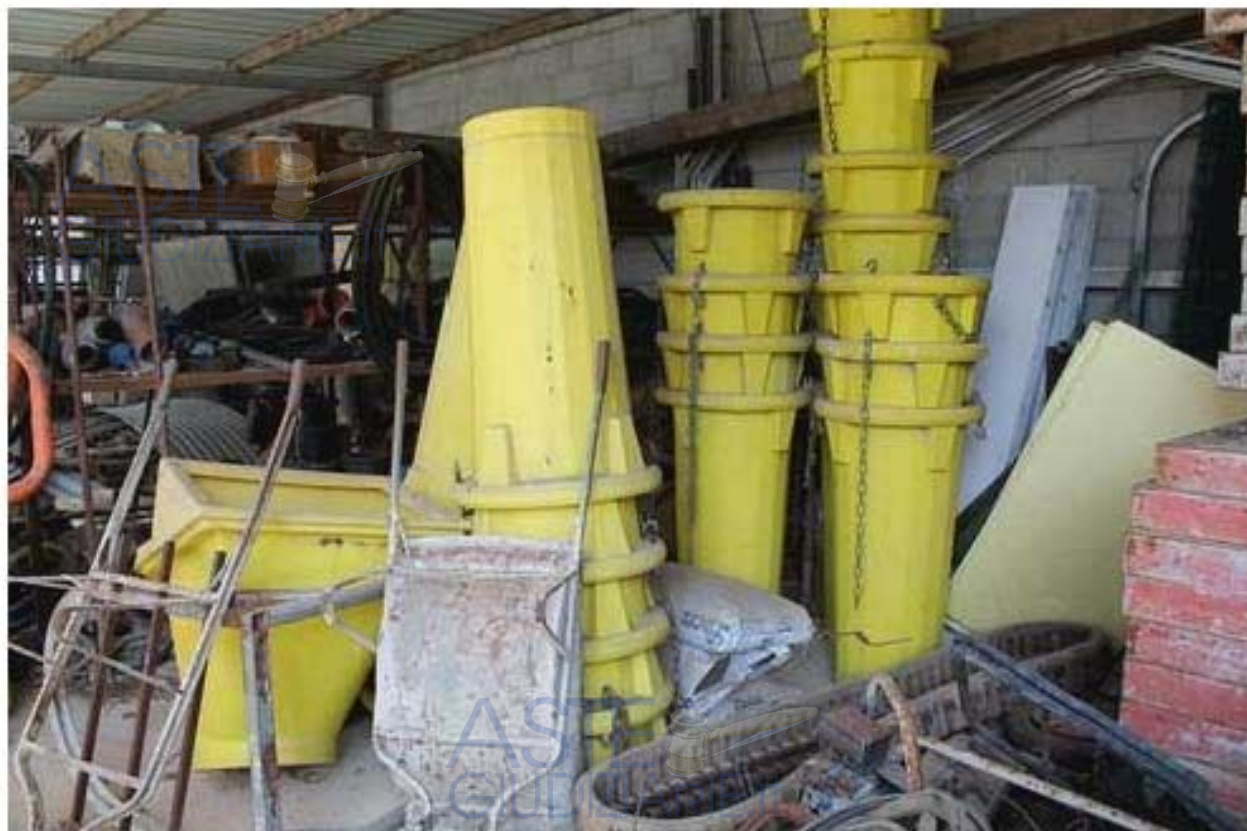
Foto 92

Sotto la tettoia della sede di Siamaggiore si notano i seguenti elementi di convogliatori per macerie; 22 elementi compresa la tramoggia d'imbocco, più altri due ubicati nel capannone.

Non si reperisce la dichiarazione di conformità CE, né nessun'altra documentazione a corredo del bene, come schede tecniche e manuale d'uso che spieghi come montarlo e che carichi possa sopportare, pertanto si ritiene che sia difforme dal D.Lgs. 81-08.

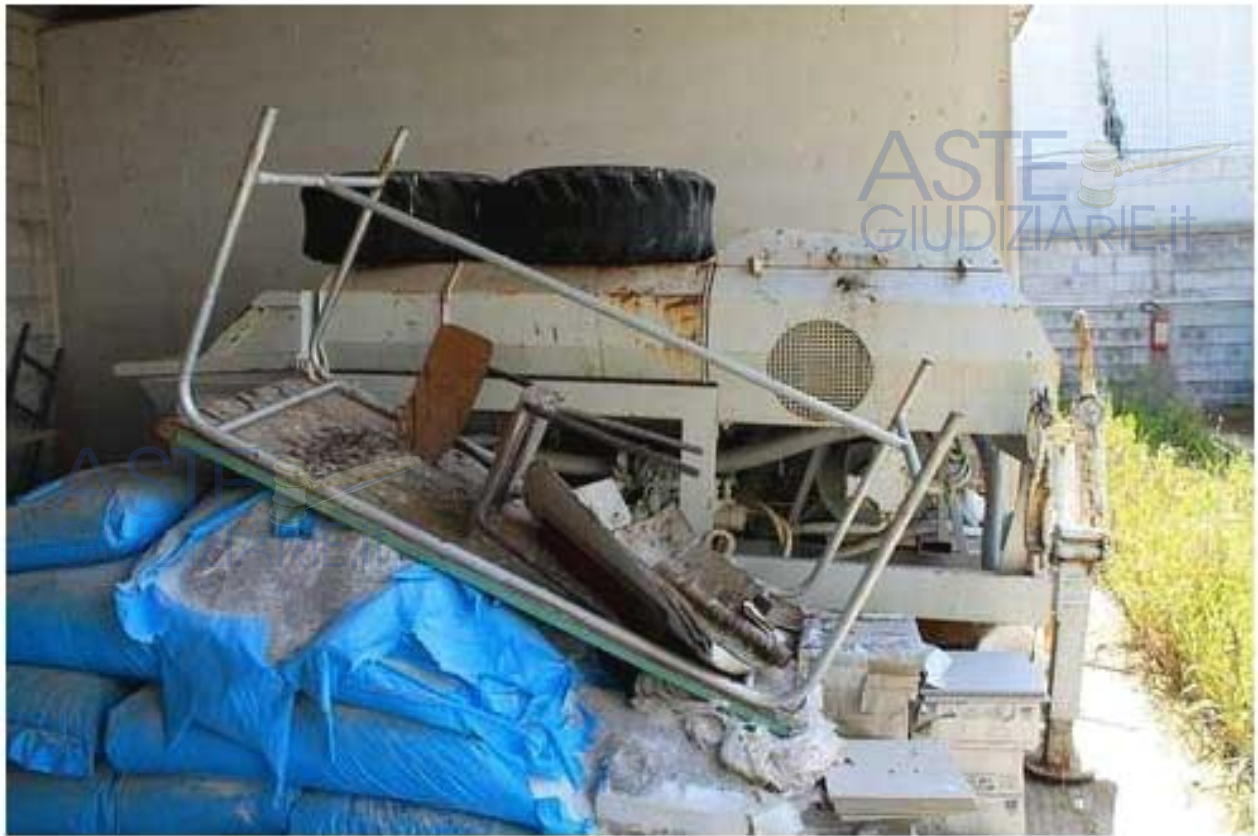
Foto 118 - Pompa per malta, senza documenti, non si sa se funziona ancora
