Tribunale di Palermo
Sezione VI Esecuzioni Immobiliari
R.G.Es. 101/2016
LOTTO UNICO
Esperto stimatore: ING. PIETRO BARRESI

Esecuzione Immobiliare R.G.Es. 101/2016

PERIZIA DI STIMA IMMOBILIARE
LOTTO UNICO

Piena proprietà dell'appartamento sito in Palermo, in via Santi Sirena n. 42, piano terra, censita al C.F. di Palermo al foglio 73, mappale 210, sub 3

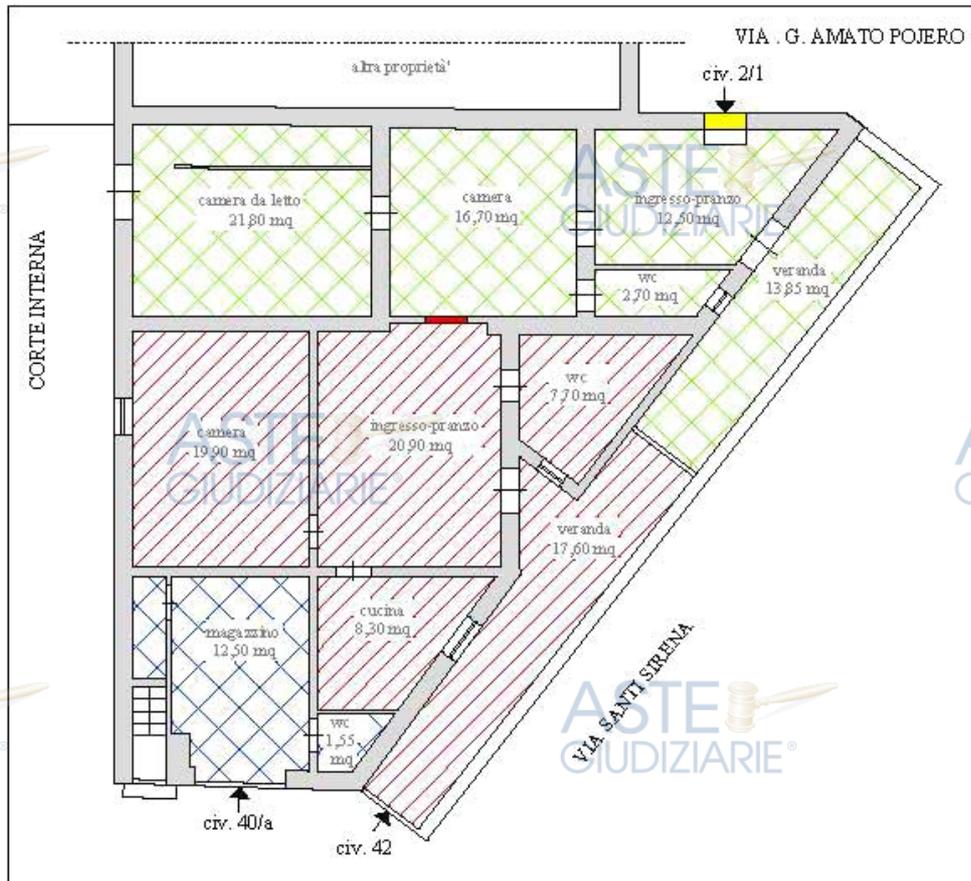
Come già detto sono state rilevate delle differenze dello stato di fatto rispetto alla planimetria catastale della partlla 210 sub 3 del fg 73, consistenti, come già detto, nel frazionamento dell'immobile in tre unità distinte, due con destinazione abitativa ed un locale magazzino. Al fine di rendere indipendenti le due unità abitative identificate con i sub 5 e 6, è stato chiuso un vano porta interno e aperto un vano che consente l'accesso dalla via G. Amato Pojero, all'interno del locale magazzino, oggi identificato con il sub 4, è stato realizzato un locale wc e delimitato il locale sottoscala.

Nella stessa planimetria vengono indicate le difformità catastali riscontrate e che meglio si descriveranno nel paragrafo in risposta al quesito n. 3 "Identificazione catastale del bene pignorato". Se ne riporta di seguito stralcio.

Planimetria di rilievo dello stato di fatto con indicazione della divisione delle unità immobiliari

L'immobile deve essere riportato alla originaria situazione catastale riaprendo il vano di comunicazione interno e chiudendo l'accesso su via Pojero mediante la presentazione di una pratica DOCFA per la quale si prevede un costo pari ad € 700,00.

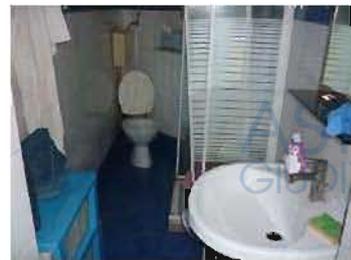
Foto 3 - Servizio igienico

Il servizio igienico presenta pavimentazione con piastrelle di ceramica come il rivestimento parietale che si estende per un'altezza di 1,40 ml.; sono presenti le seguenti apparecchiature: doccia, lavabo e vaso igienico; nel vano servizio è collocato scaldacqua elettrico (Foto 3 e 4).

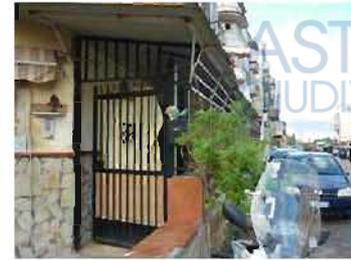
Foto 9 - Via Santi Sirena 42

La distribuzione planimetrica presenta ingresso dalla veranda chiusa con protezione a rete in ferro e copertura con pannelli coibentati e pavimentazione con piastrelle in ceramica (Foto 9 e 10).

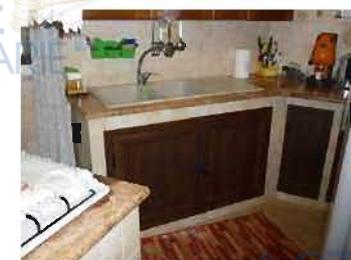
Foto 12 - Cucina

La pavimentazione degli ambienti è in piastrelle di ceramica (Foto 11). La cucina è realizzata in muratura e presenta pavimento e rivestimento in ceramica (Foto 12 e 13). Il servizio igienico presenta pavimentazione con piastrelle di ceramica come il rivestimento parietale che si estende per un'altezza di 1,80 ml.; sono presenti le seguenti apparecchiature: doccia, lavabo e vaso igienico; nel vano servizio è collocato scaldacqua elettrico (Foto 14 e 15). I soffitti e le pareti sono intonacati e tinteggiati.

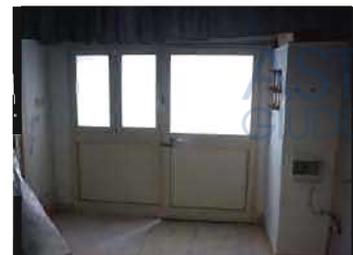
Foto 18 – Infisso di accesso magazzino

La porta di accesso è in alluminio verniciato e vetro a battente, protetto esternamente da serranda metallica (Foto 18 e 21).

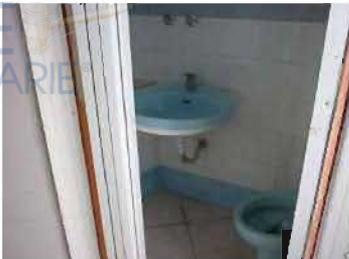
Foto 19 – Servizio igienico

L'immobile si presenta come unico ambiente, in parte soppalcato, con ripostiglio ricavato sotto scala e servizio igienico. La pavimentazione dell'intero locale è realizzata in piastrelle di ceramica (Foto 18). Il servizio igienico presenta il rivestimento con piastrelle di ceramica che si estende per un'altezza di 1,60 ml.; sono presenti le seguenti apparecchiature: lavabo e vaso igienico, la porta è in materiale plastico; nel vano servizio è collocato scaldacqua elettrico (Foto 19). I soffitti e le pareti sono intonacati e tinteggiati e l'impianto elettrico è fuori traccia in cattive condizioni di manutenzione (Foto 20).

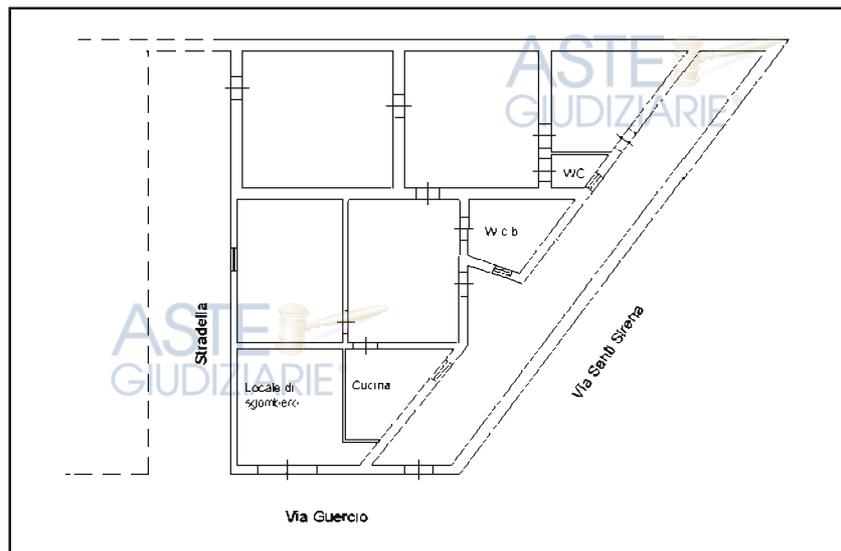
Planimetria catastale Fig. 73 part. 210 sub 3 (All. 3) come da originario impianto

Il frazionamento dell'immobile riportato soltanto in catasto, non ha determinato differenze planimetriche considerevoli; è stato chiuso un vano porta interno e aperto un vano che consente l'accesso dalla via G. Amato Pojero al fine di rendere indipendenti le due unità abitative identificate con i sub 5 e 6 e, all'interno del locale magazzino, oggi identificato con il sub 4, è stato realizzato un wc e delimitato il locale sottoscala.
