**TRIBUNALE DI PALERMO**  
**SEZIONE IV CIVILE – ESECUZIONI IMMOBILIARI**

PROCEDURA N. 143/2024 R.G.ES.

**RELAZIONE DI CONSULENZA TECNICA**  
**NELLA PROCEDURA ESECUTIVA IMMOBILIARE**

**LOTTO 2 di 2** – Appartamento per civile abitazione sito in Palermo (PA), via Emiro Giafar (oggi Fondo Mortillaro) n.6, posto al piano secondo a sinistra salendo le scale del corpo di fabbrica denominato “B”, in catasto identificato al Foglio 88, p.lla 1119, sub. 28, categoria A/3

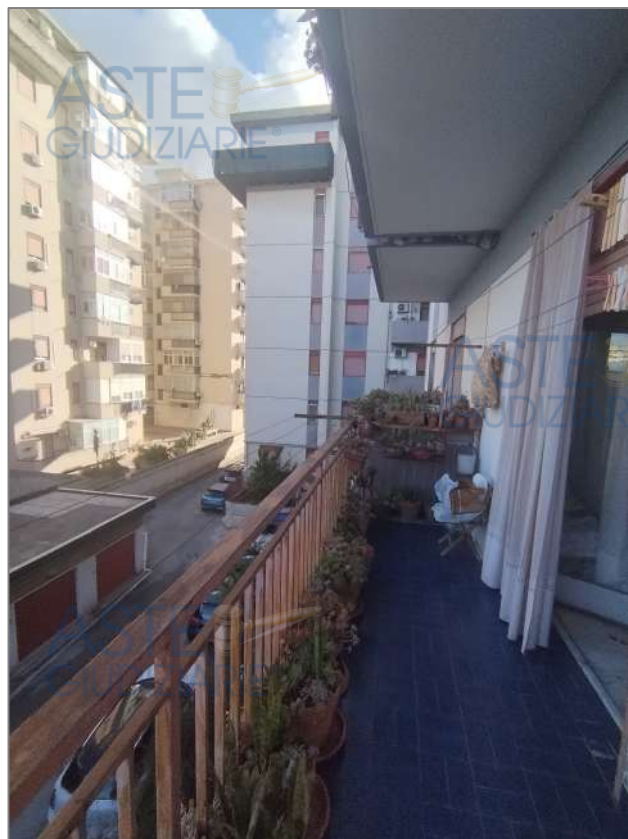
<sup>6</sup> Il secondo balcone afferente al prospetto principale, munito di ringhiera in ferro, mostra, invece, i segni evidenti di un pregresso intervento di messa in sicurezza, che si è sostanziato nella rimozione delle parti pericolanti di intonaco in fase di distacco e nella collocazione di una rete provvisoria contenitiva anticaduta calcinacci, il cui effettivo stato in essere andrebbe comunque verificato.

*Balcone su prospetto principale afferente al soggiorno*

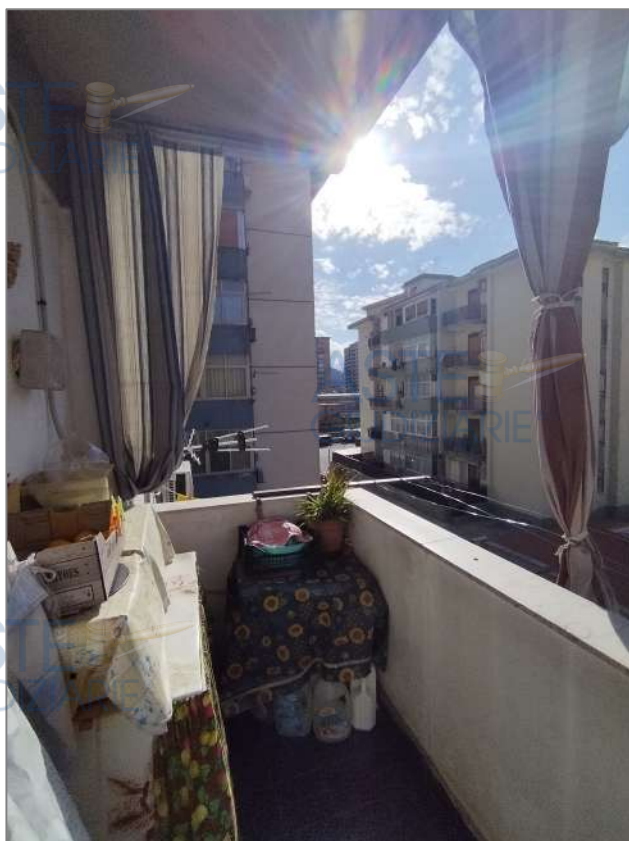
bagno che, come riferito, appare rinnovato di recente) e degli infissi, con particolare riferimento a quelli esterni, che si mostrano datati e inadeguati agli attuali standard di qualità. Una annotazione a parte va fatta, invece, per il parapetto in muratura di uno dei due balconi<sup>6</sup> posti sul fronte principale, esposto a sud-est, e di quello afferente alla cucina sul retro prospetto, esposta a nord-ovest. In entrambe le situazioni sono evidenti i segni di uno stato diffuso di degrado dell'intonaco, caratterizzato da fenomeni fessurativi estesi, nonché, in taluni casi, da tracce di alterazioni cromatiche dell'intonaco. In particolare, tali fenomeni fessurativi si manifestano evidenti lungo la linea di intersezione fra parapetto e intradosso, in prossimità del gocciolatoio, per quel che riguarda il balcone del prospetto principale e lungo lo spigolo verticale del parapetto, a sinistra, guardando il retroprospetto, relativamente al balcone del prospetto secondario.

Balcone su retrospetto afferente alla cucina

degrado sono tali da suggerire un intervento di messa in sicurezza che posa rimuovere le parti pericolanti o potenzialmente tali al fine di evitare il pericolo di rovina di porzioni di intonaco e di materiale lapideo.

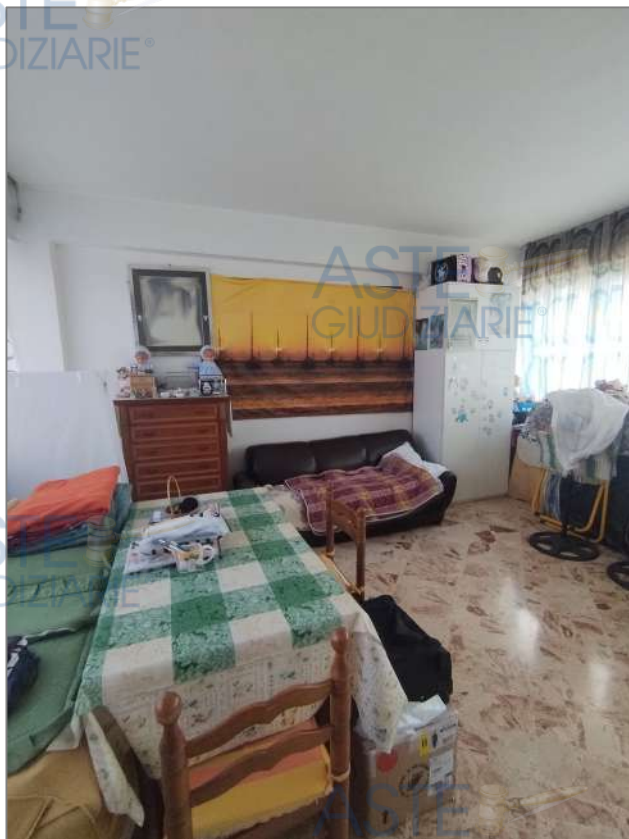
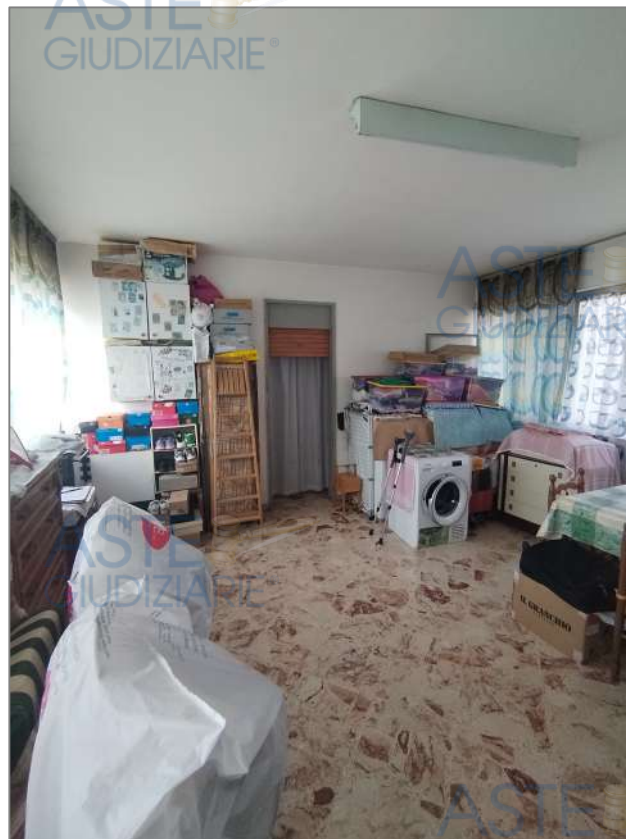
Viste della terrazza, oggi chiusa a veranda

- Regularizzazione, alla luce dell'art.20 della L.R. 04/2003, della chiusura a veranda della terrazza. I costi relativi a detta operazione possono essere stimati in ca € 1.000,00 (mille/00) comprensivi di diritti di istruttoria sanzioni e onorario del professionista abilitato e andranno detratti dal valore di stima;

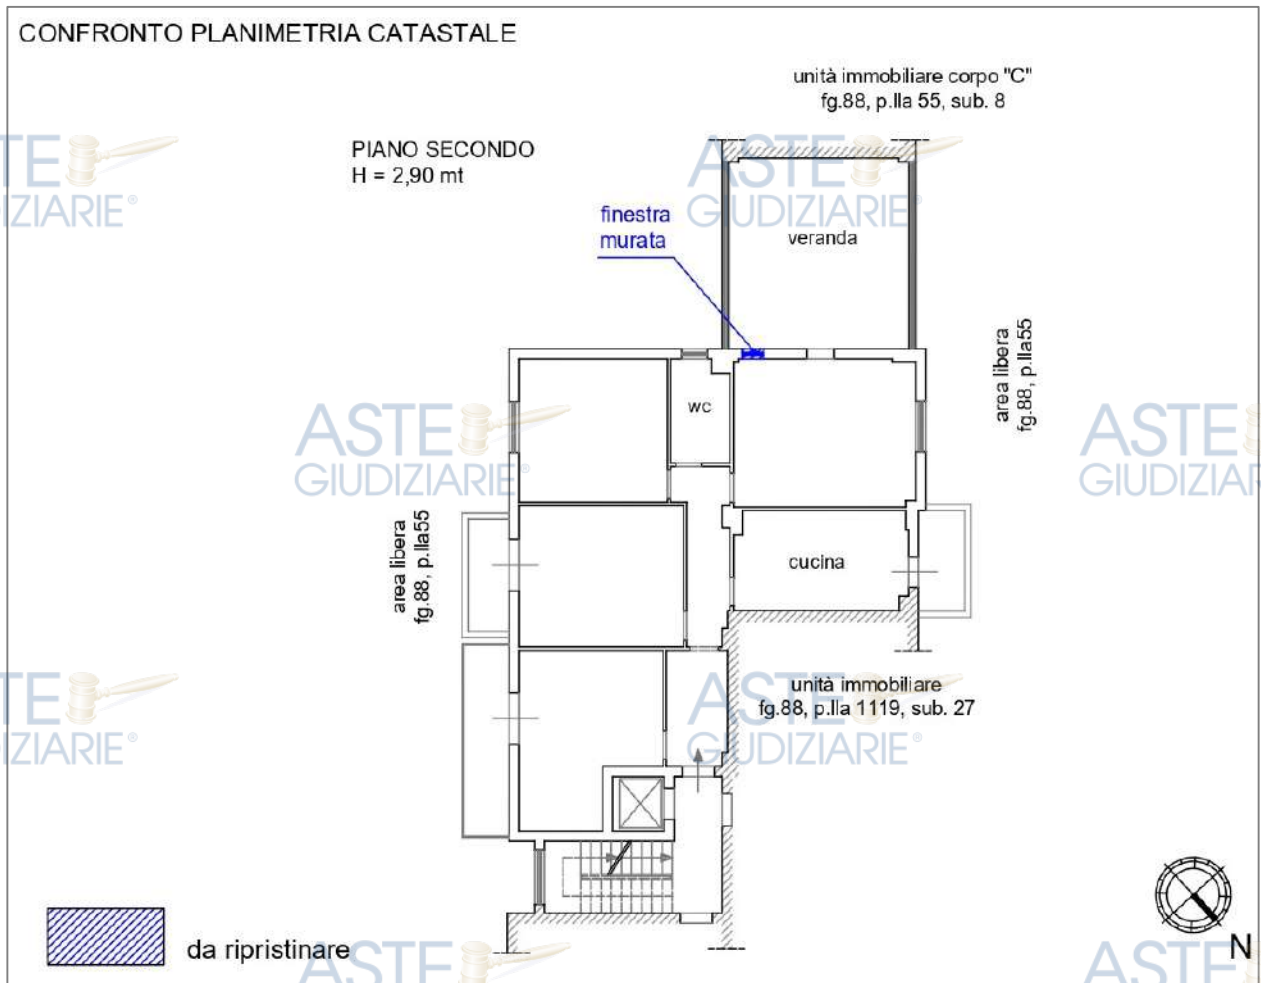
1. La parziale modifica del prospetto esposto a sud-ovest consistente nella “chiusura” di una finestra, con rimozione del relativo infisso, prospiciente la terrazza oggi chiusa a veranda;

Confronto tra la planimetria catastale e lo stato di fatto. In blu la finestra murata.

1. Ripristino della configurazione originaria del prospetto lato sud-ovest attraverso la riproposizione dell’originario vano finestra e la relativa ricollocazione del relativo infisso. Per tali opere si stimano costi pari a ca € 500,00 (cinquecento/00) comprensivi di competenze ed imposte che andranno detratti dal valore di stima;

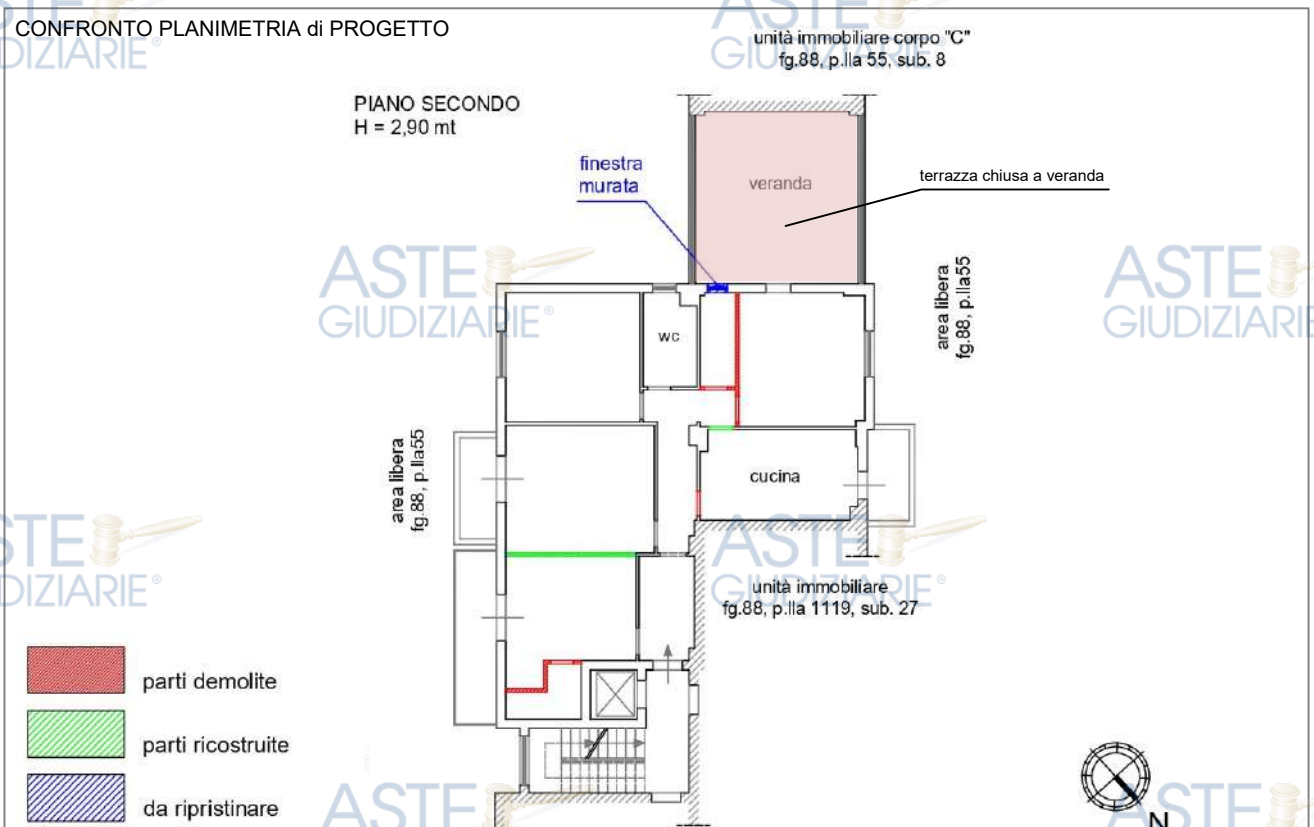
- La parziale modifica del prospetto esposto a sud-ovest consistente nella soppressione, murandola, di una finestra, con rimozione del relativo infisso, prospiciente la terrazza oggi chiusa a veranda;
- La chiusura a veranda della terrazza;
- La diversa distribuzione e configurazione degli spazi interni che si sostanzia principalmente nella eliminazione del secondo bagno in favore dell'ampliamento della camera che da accesso alla terrazza e nella divisione, in due ambienti distinti, del doppio vano a ridosso della zona di ingresso, da progetto presumibilmente adibito a salone;

Planimetria di confronto tra lo stato di fatto e la planimetria di progetto

- Ripristino della configurazione originaria del prospetto lato sud-ovest, per come indicato in risposta al QUESITO n.3, con un costo complessivo, già stimato, pari a ca € 500,00 (cinquecento/00) da sottrarsi al valore di stima;
- Regolarizzazione della diversa distribuzione degli spazi interni attraverso la presentazione presso il S.U.E. (Sportello Unico per l'Edilizia) del procedimento di CILA tardiva per opere già eseguite con costi stimati pari a € 1.500,00 (millecinquecento/00) comprensivi di diritti di istruttoria, sanzioni e onorario professionista abilitato che andranno detratti dal valore di stima;
