TRIBUNALE DI PALERMO

RELAZIONE DI STIMA IMMOBILIARE

ESECUZIONE N° 157/2023 R.G.

C.T.U.: Arch. Ettore Giannitrapani

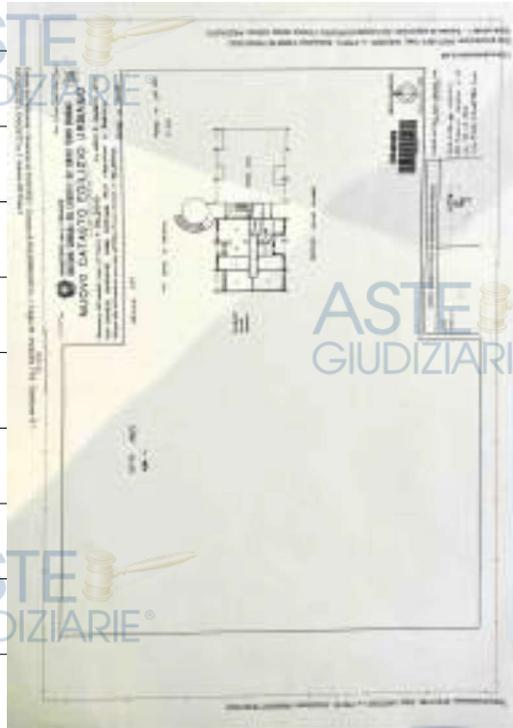
Planimetria Catastale sub 15

Durante le operazioni peritali si sono riscontrate le seguenti difformità rispetto alla planimetria catastale: si evince una diversa distribuzione degli spazi interni. Si riscontra l'ampliamento dell'attuale sala da pranzo e la realizzazione della cucina all'interno del preesistente balcone chiuso, tramite struttura precaria in pvc, e della camera 1, inglobando al suo interno il preesistente balcone, causando un conseguente aumento di cubatura. Inoltre sono stati realizzati due balconi, uno adiacente la sala da pranzo lato strada interna che ha comportato la realizzazione di una porta finestra per accedervi al posto dell'originaria finestra, ed il secondo adiacente la camera 1 prospiciente Via Sacco e Vanzetti, entrambi avente un salto di quota a -0,52 m rispetto la quota di calpestio dell'immobile. E' presente, altresì, una veranda realizzata con struttura precaria su balcone limitrofo la camera 2.

Al fine di aggiornare la planimetria catastale sarà pertanto necessario presentare un nuovo DOCFA (costo stimato € 600,00).

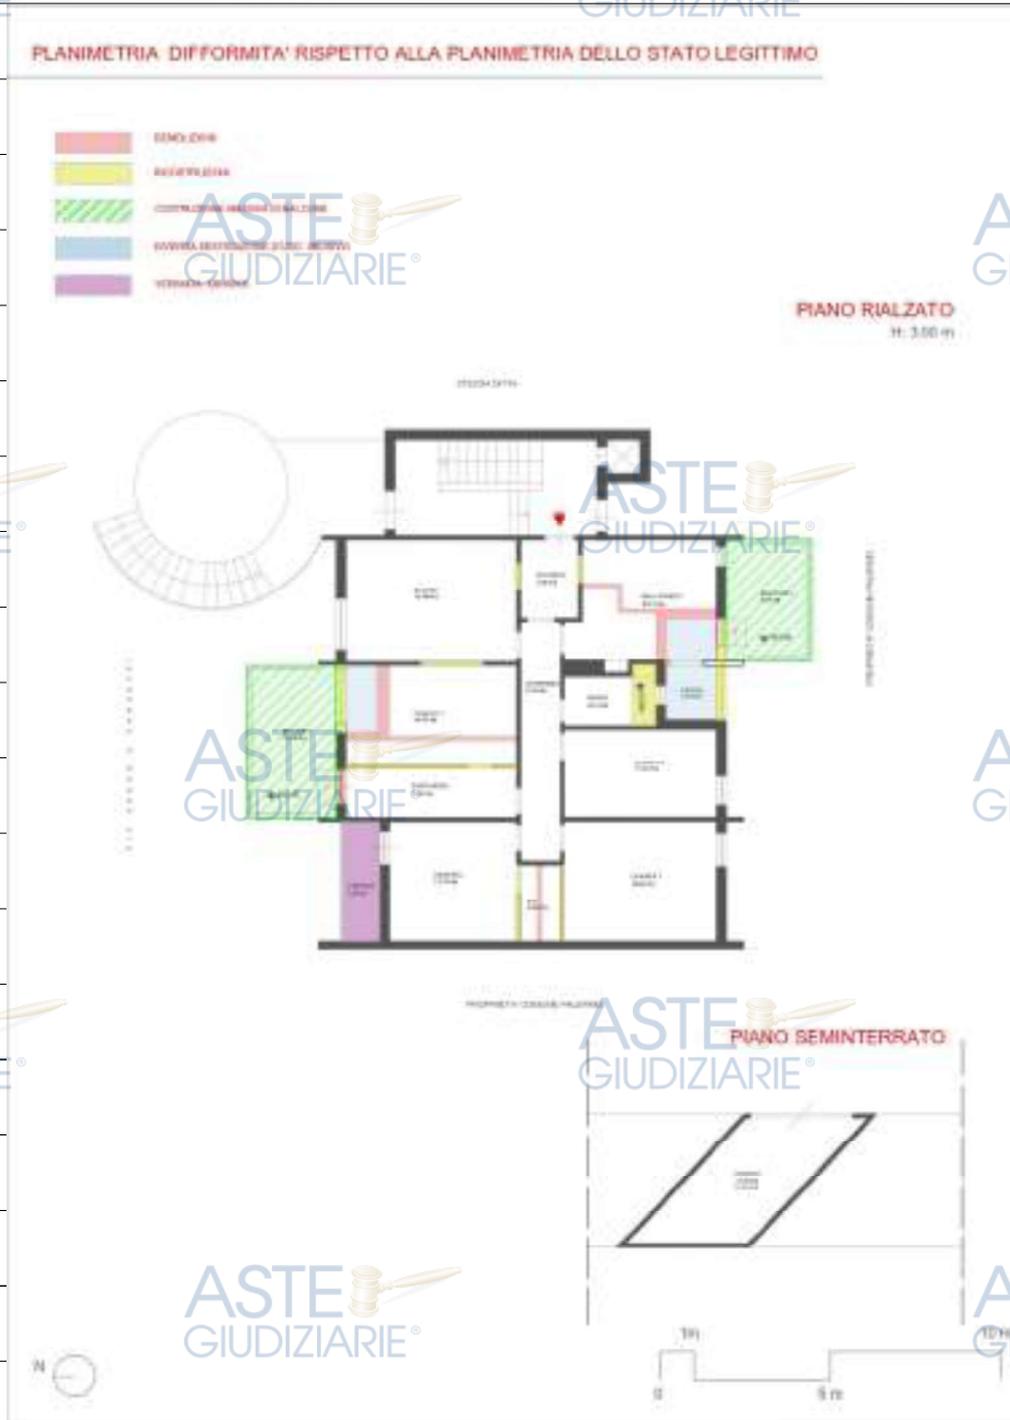
Schema delle difformità con lo stato legittimo

Il bene in oggetto presenta delle irregolarità edilizie, si evince una diversa distribuzione degli spazi interni. Si riscontra l'ampliamento dell'attuale sala da pranzo tramite demolizione della muratura perimetrale e realizzazione della cucina all'interno del preesistente balcone chiuso, tramite struttura in pvc, e della camera 2, inglobando al suo interno il preesistente balcone, causando un conseguente aumento di cubatura. Inoltre sono stati presenti due balconi, uno adiacente la sala da pranzo lato strada interna ed il secondo adiacente la camera 2 prospiciente Via Sacco e Vanzetti, entrambi avente un salto di quota a -0,52 m rispetto la quota di calpestio dell'immobile. E' presente, inoltre, una veranda realizzata con struttura precaria su balcone, limitrofo la camera da letto 2. La finestra della pertinenza è stata trasformata in porta finestra, per garantire l'accesso al balcone 1, mentre tramite chiusura di porzione dell'originario balcone lato cucina è stata realizzata una porta finestra che dà accesso al balcone 2. Inoltre è stata completamente rimossa la finestra del bagno e della sua muratura perimetrale che ha garantito l'ampliamento dell'attuale sala da pranzo.

Durante le operazioni peritali si sono riscontrate le seguenti difformità rispetto alla planimetria catastale: si evince una diversa distribuzione degli spazi interni. Si riscontra l'ampliamento dell'attuale sala da pranzo e la realizzazione della cucina all'interno del preesistente balcone

chiuso, tramite struttura precaria in pvc, e della camera 1, inglobando al suo interno il preesistente balcone, causando un conseguente aumento di cubatura. Inoltre sono stati realizzati due balconi, uno adiacente la sala da pranzo lato strada interna che ha comportato la realizzazione di una porta finestra per accedervi al posto dell'originaria finestra, ed il secondo adiacente la camera 1 prospiciente Via Sacco e Vanzetti, entrambi avente un salto di quota a -0,52 m rispetto la quota di calpestio dell'immobile. E' presente, inoltre, una veranda realizzata con struttura precaria su balcone limitrofo la camera da letto 2.

Per gli interventi atti a riportare l'immobile allo stato legittimo, e per interventi di consolidamento strutturale a seguito della demolizione dei balconi si stima un importo complessivo pari a € 25.000,00. Durante il sopralluogo, si è inoltre riscontrata una diversa distribuzione degli spazi interni, per la cui regolarizzazione si dovrà procedere alla presentazione della Cila Tardiva per un costo pari a € 1.600,00 (comprensivo di spese tecniche) e un DOCFA atto ad aggiornare la planimetria catastale per un costo stimato di € 600,00.
