PROCEDURA N. 166/2023 R.G.ES.

RELAZIONE DI CONSULENZA TECNICA
NELLA PROCEDURA ESECUTIVA IMMOBILIARE

LOTTO UNICO – Appartamento per civile abitazione posto all'interno di un palazzo nobiliare sito nel Comune di Palermo (PA), via Merlo n.20, posto al piano ammezzato, in catasto identificato al Foglio 134, p.lla 508, sub. 13, categoria A/4.

C.T.U.: Arch. Carlo Giannone

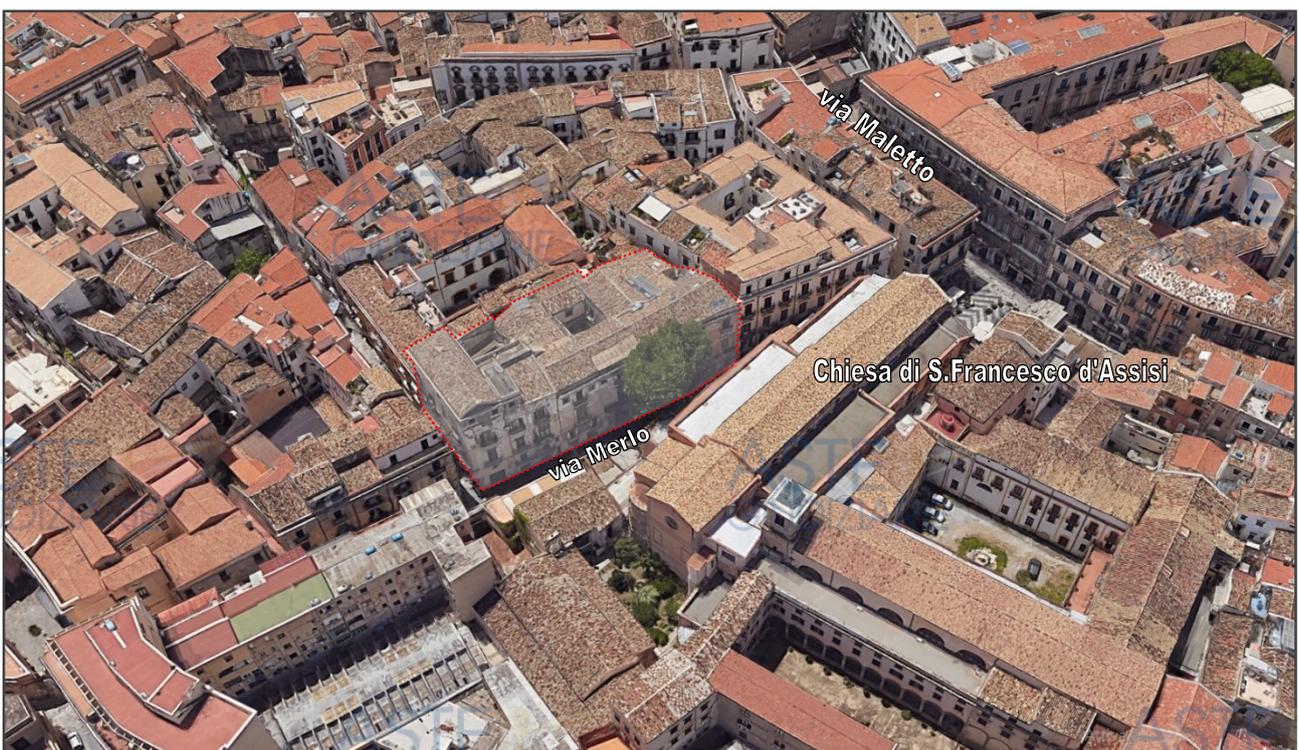
La costruzione di Palazzo Merlo, all'interno della quale si trova l'unità oggetto di perizia, è stata realizzata con struttura costruttiva portante in muratura di conci di tufo con solai e travi di sostegno realizzati in legno, alcune delle quali affrescate, e copertura a falde sorretta da capriate lignee. I prospetti, presentano un certo stato diffuso di degrado con particolare riferimento ai balconi del

Visione d'insieme del Palazzo Merlo, via Merlo n.20

piano nobile prospicienti su via Merlo, in pessime condizioni di manutenzione e d'uso, e alle parti aggettanti del palazzo (cornicioni e modanature)⁴. Sebbene nel corso del tempo, infatti, siano stati avviati interventi di recupero e conservazione⁵ che hanno interessato alcune unità immobiliari del Palazzo (con particolare riferimento all'ala posteriore della costruzione) migliorandone lo stato in essere⁶, le condizioni d'uso generali della fabbrica sono da considerarsi mediocri. A tal proposito va segnalato che, a seguito di sopralluogo avvenuto in data 23.06.2021, il Comune di Palermo – U.O. Edilizia degradata e Interventi Urgenti, con nota prot. n. 851507 del 29.07.2021⁷, ha rappresentato delle criticità e indicato una serie di interventi di messa in sicurezza da effettuarsi “*al fine di garantire la sicurezza della pubblica incolumità*” e a cui, alla data odierna, non è stato dato, ancora, alcun seguito (v. allegato n.11 – Nota Comune di Palermo – Edilizia degradata).

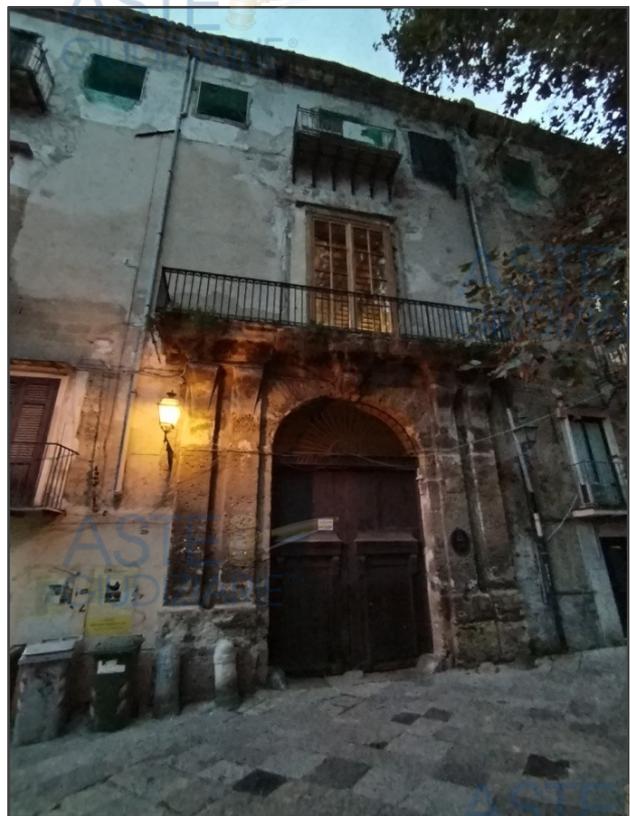
Prospetto principale su via Merlo

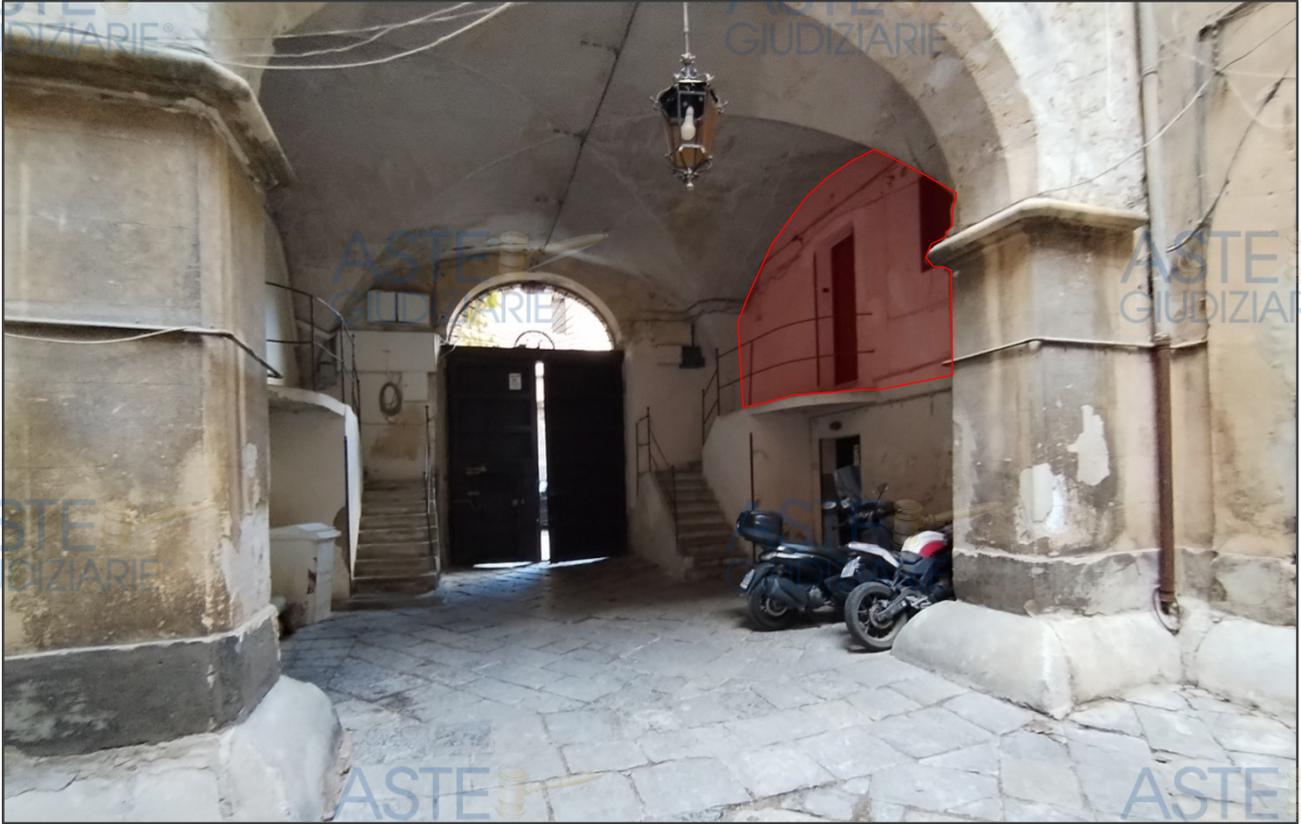
Vista, dal cortile, della scala di accesso all'immobile oggetto della procedura segnato in rosso.

Gli ambienti appena descritti si presentano in un mediocre stato di manutenzione e conservazione.

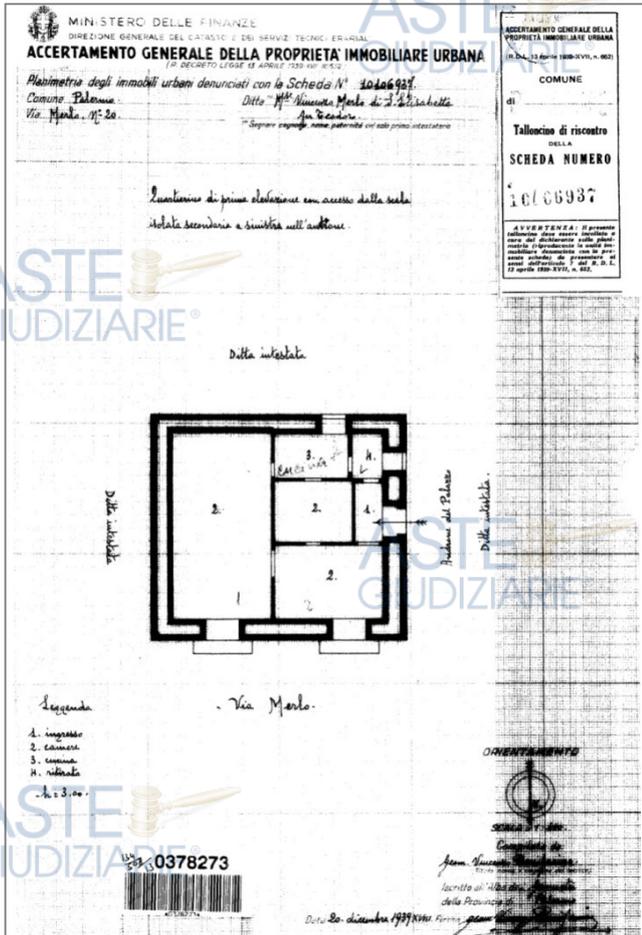
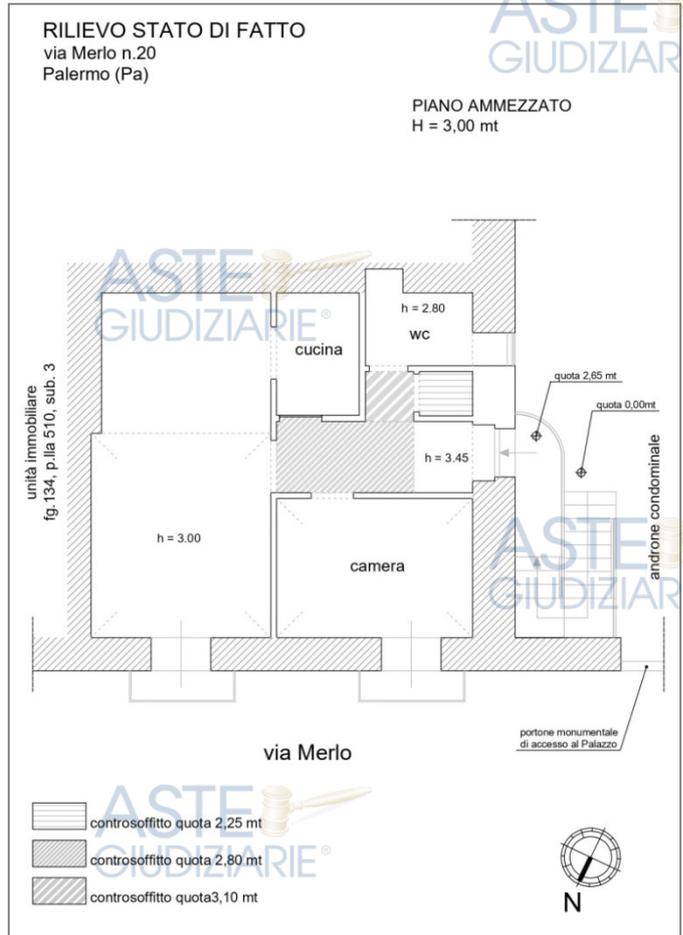
A seguito dei sopralluoghi effettuati, il sottoscritto ha però riscontrato, così come già anticipato, alcune **difformità sostanziali tra la situazione attuale dei luoghi e la planimetria catastale** così come si evince dal confronto planimetrico di seguito riportato.

- Una **diversa distribuzione degli spazi interni** che si è concretizzata con l'eliminazione di un ambiente posto planimetricamente al centro dell'immobile e con la conseguente variazione della zona di ingresso, ora allargata e in comunicazione diretta con il soggiorno, e di quella dei servizi, con un ampliamento significativo del bagno, una diversa distribuzione della cucina e la creazione *ex novo* del piccolo vano tecnico in cui è stata collocata la caldaia;

Planimetria catastale.

Stato di fatto

Al fine di eliminare le difformità evidenziate e alla luce di quanto meglio precisato in risposta al QUESITO n.6, in ordine alla regolarizzazione dell'immobile sotto il profilo edilizio e urbanistico, sarà necessario realizzare le seguenti opere:

- Regolarizzazione della diversa distribuzione degli spazi interni attraverso l'adeguamento della planimetria catastale allo stato effettivo dei luoghi da effettuarsi presso l'Agenzia del Territorio mediante la procedura Docfa. I costi relativi a detta operazione sono stimati dallo scrivente, comprensivi di onorario del tecnico professionista ed imposte, in ca € 500,00 (cinquecento/00) ed andranno detratti dal valore di stima.
