**ALERMO**  
**CIVILE**

ARCH: ALESSIA GIUDIZIARIE®

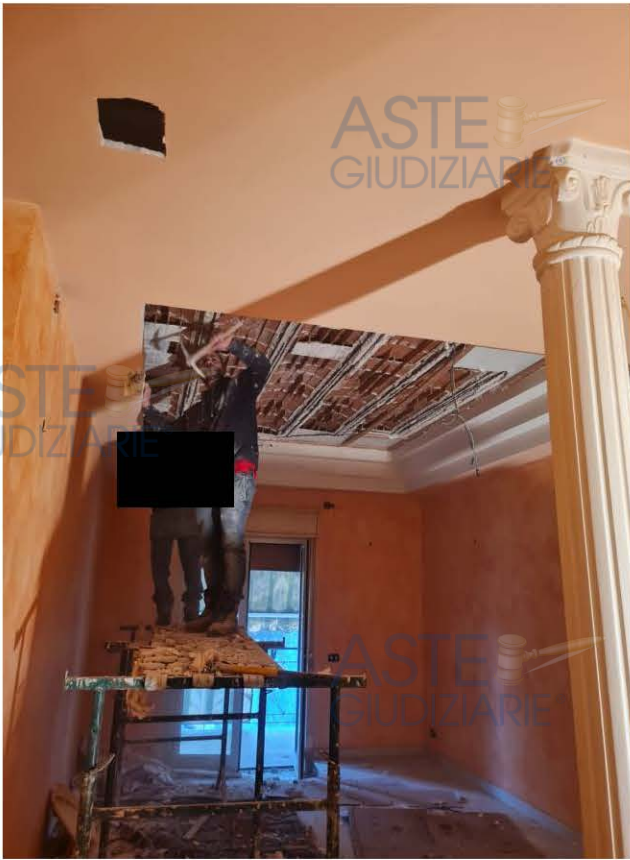
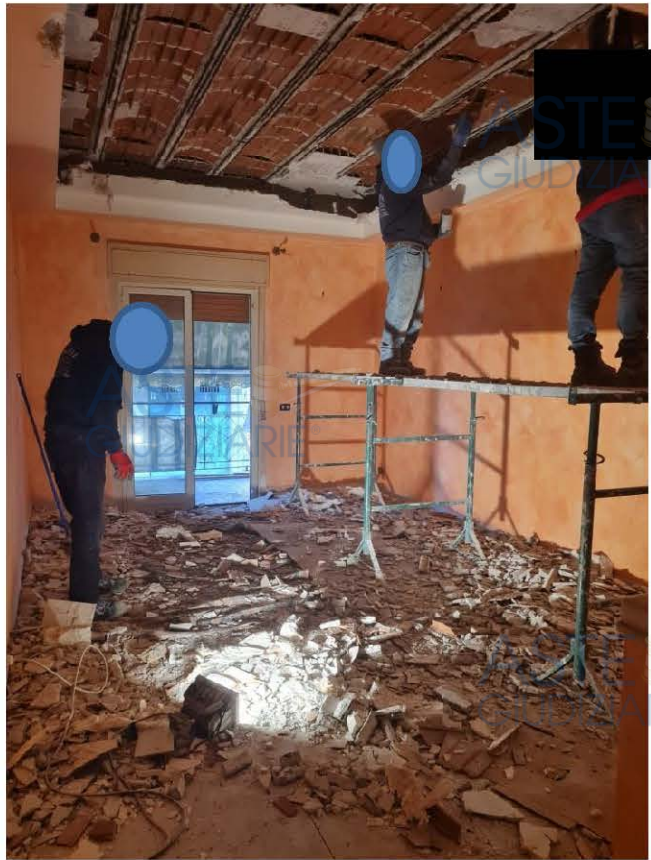
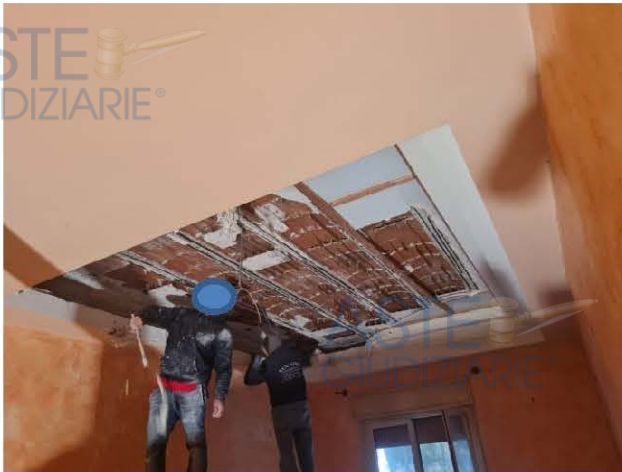
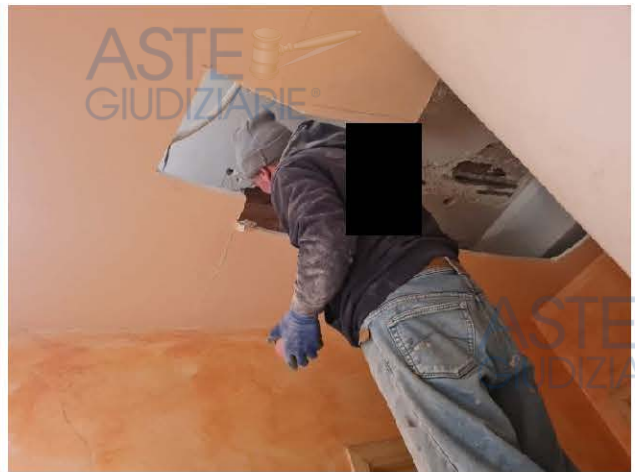
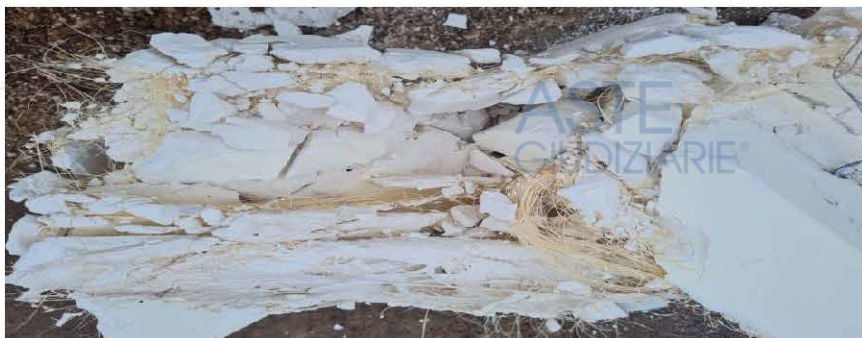
FASE 1: dismissione del controsoffitto in canapa e gesso, distacco intonaco incoerente, dismissione delle parti di pignatte deteriorate e di Emaco ammalorato con messa a nudo dei ferri.
