Tribunale di Palermo  
Sezione VI Esecuzioni Immobiliari  
R.G. Es. 408/2024  
LOTTO UNICO  
Esperto stimatore: ING. PIETRO BARRESI

**PERIZIA DI STIMA IMMOBILIARE**

Piena proprietà dell'appartamento sito in Palermo, via A. Pacinotti n. 94, piano decimo a destra salendo la scala A, interno 19, iscritto al C.F. al foglio 49, particella 1744, sub 34

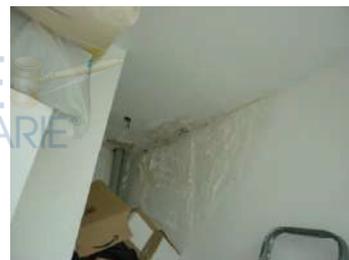
Il locale lavanderia presenta il rivestimento con piastrelle in ceramica solo sulla parete dove si appoggiano la lavatrice ed il lavatoio. Si rilevano infiltrazioni che hanno determinato rigonfiamento dello strato di finitura e spellamento in alcune parti dello stesso (Foto 5 e 6).

Foto 5 – Lavanderia

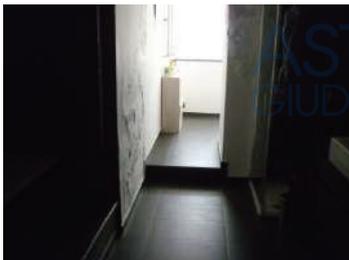
Foto 6 – Infiltrazioni lavanderia

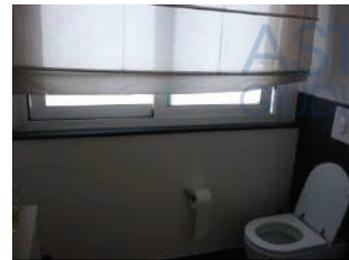
Il servizio igienico presenta pavimentazione con piastrelle di ceramica così come il rivestimento parietale, che è collocato solo nelle porzioni di pareti dove si appoggiano i sanitari e all'interno del vano doccia; sono presenti le seguenti apparecchiature: vasca, doccia, due lavabi, bidet e vaso igienico. Anche in questo ambiente si rileva la presenza di infiltrazioni che interessano buona parte del controsoffitto e delle pareti, con rigonfiamento e spellamento dello strato di finitura (Foto 7...12).

Foto 8 – Servizio con vasca

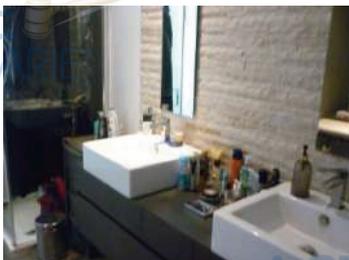
Foto 9 – Servizio con vasca

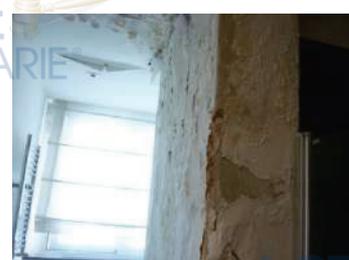
Foto 11 – Servizio con vasca

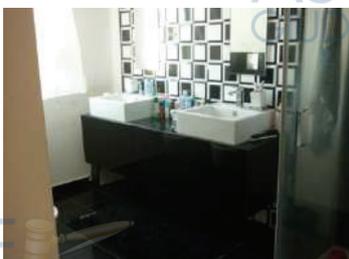
Foto 12 – Servizio con vasca

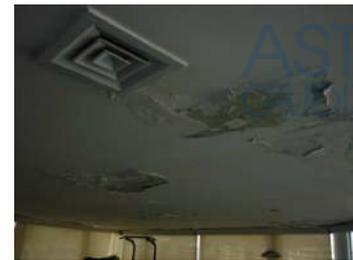
La terrazza soprastante è in parte chiusa a veranda con struttura metallica ed infissi in alluminio preverniciato e vetro (Foto 22 e 23), con evidenti segni di infiltrazioni dalla copertura (Foto 24). All'interno è collocata una cucina ed è stato realizzato un servizio

Foto 24 – Infiltrazioni veranda

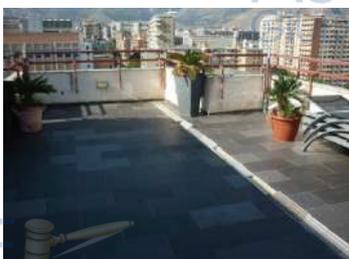
La terrazza presenta pavimentazione in piastrelle con canaletta di raccolta delle acque in materiale plastico, che si presenta dismessa in più punti; il parapetto perimetrale in muratura, protetto da copertina in marmo e corrimano in ferro verniciato, presenta alla base evidenti segni di umidità e lesioni in alcune porzioni (Foto 28 e 29).

Foto 28 – Terrazza

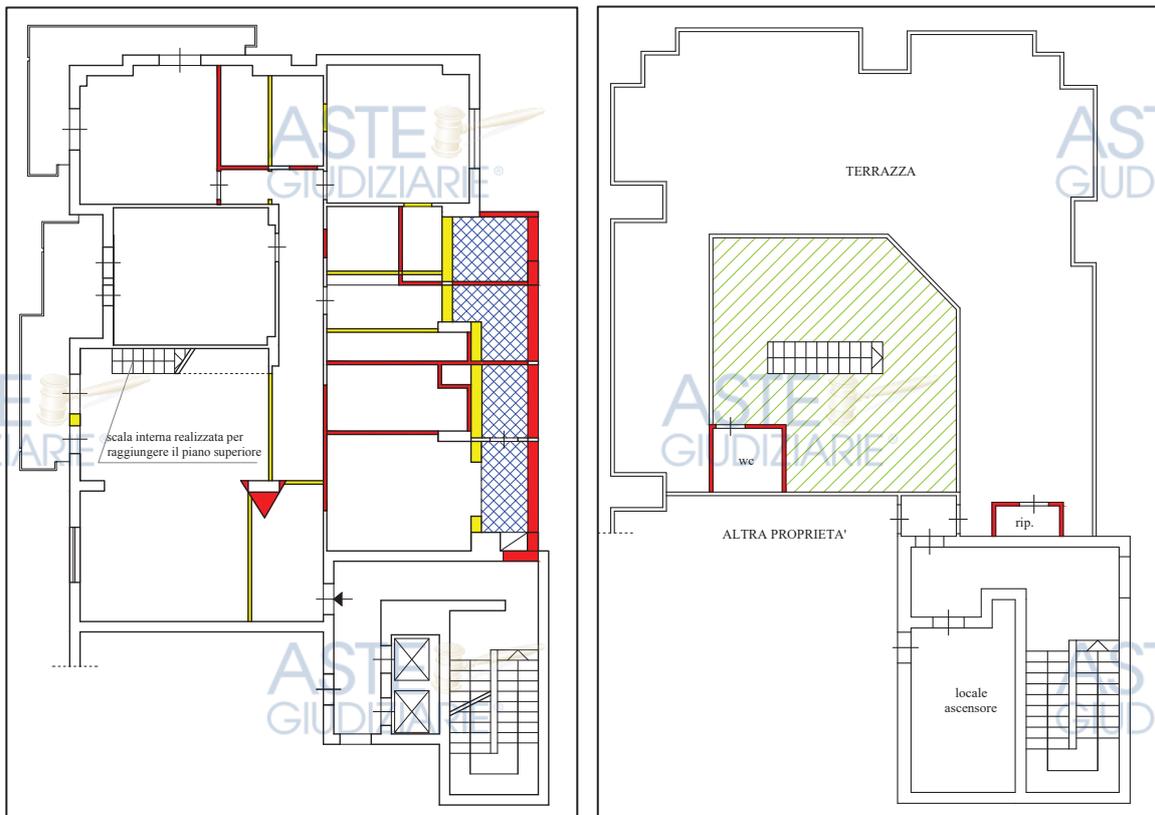
La planimetria catastale dell'immobile (All. 4) non risulta conforme allo stato dei luoghi; infatti si sono rilevate difformità consistenti in una diversa distribuzione interna degli ambienti con accorpamento di un balcone, la realizzazione di una scala interna di collegamento con la terrazza soprastante, la chiusura parziale della terrazza soprastante con infissi, la realizzazione di un locale servizio igienico all'interno della veranda e di un locale ripostiglio con accesso esterno. Tali difformità sono riportate negli allegati 9 e 10. Occorrerà pertanto presentare aggiornamento mediante pratica DOCFA.

Di seguito si riporta stralcio grafico di rilievo con indicazione delle difformità riscontrate rispetto alla planimetria catastale; con il colore giallo si indica la porzione di muratura indicata nella planimetria catastale, in rosso quella costruita in difformità, con campitura quadrettata di colore blu la porzione di balcone inglobato all'appartamento e campitura di colore verde la porzione di terrazza chiusa a veranda.

Rilievo attuale dei luoghi con indicazione grafica delle difformità riscontrate rispetto alla planimetria catastale (All. 9 e 10)

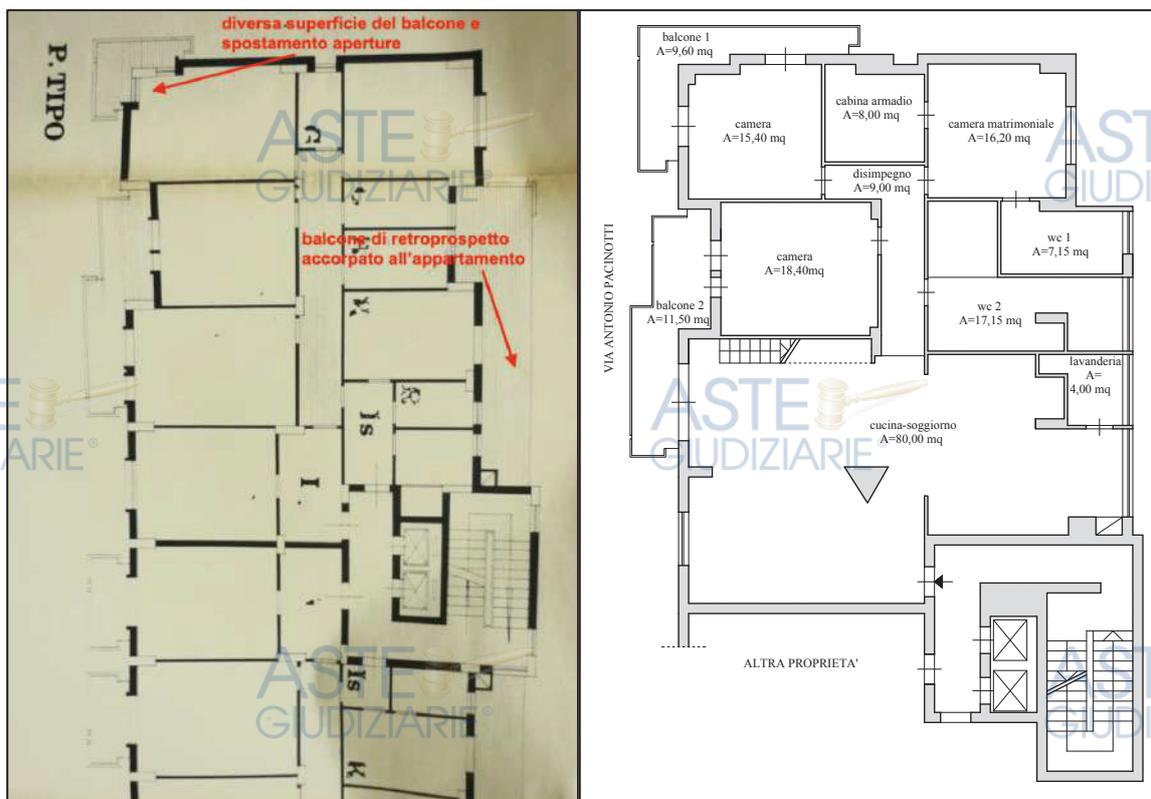
Immagine di confronto tra il grafico allegato alla pratica comunale (All. 12)  
ed il rilievo dello stato attuale dell'appartamento (All. 7)

Il confronto fra le due planimetrie sopra riportate rileva anche la difformità della superficie e della sagoma del balcone ad angolo con via Meucci nonché la diversa posizione di due aperture esterne di accesso allo stesso.

Dalla lettura di quanto asseverato si evidenzia che le modifiche oggi riscontrate sono rispondenti a quelle dichiarate nella pratica edilizia ex art. 9 della L.R. 37/1985 ad eccezione dell'aumento di volume ottenuto inglobando alla superficie interna quella del balcone e della realizzazione della scala di collegamento interno con la soprastante terrazza, per i quali si prevede la demolizione ed il ripristino.

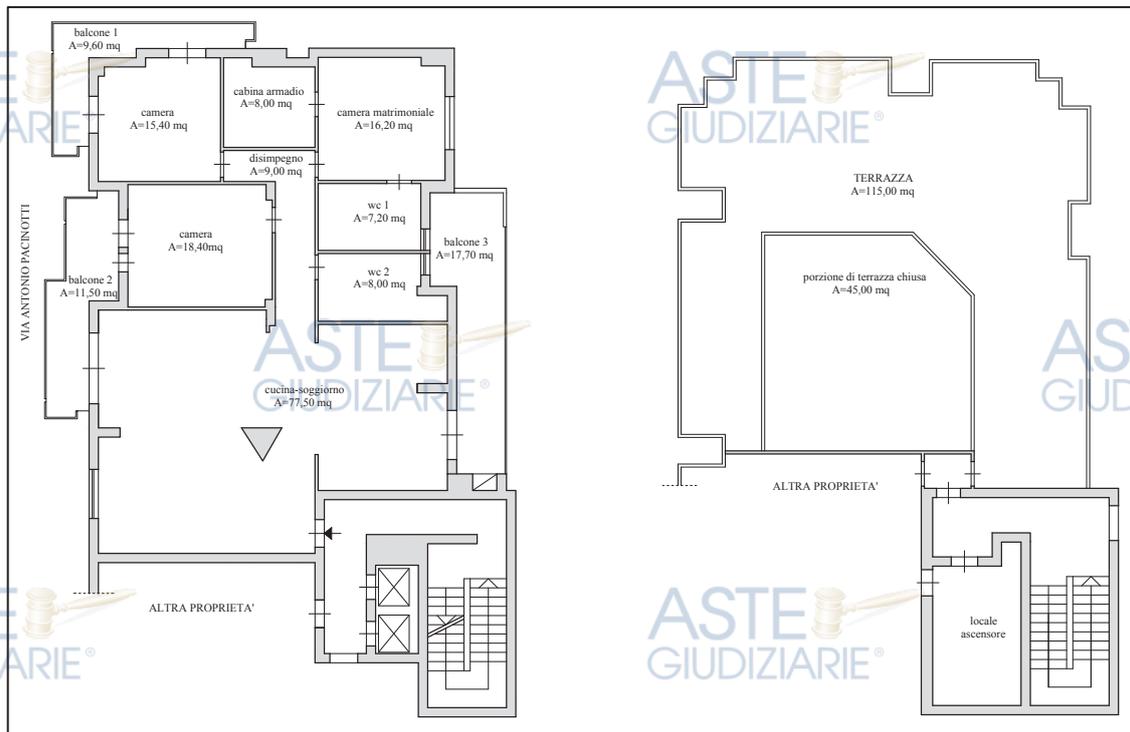
Schema grafico per il ripristino dei luoghi (All. 15)

Si allega di seguito schema grafico per il ripristino dello stato dei luoghi (All. 15), al fine di regolarizzare urbanisticamente l'immobile. I costi di tali lavori sono stati stimati mediante Computo metrico estimativo che si riporta nell'allegato 16.
