Tribunale di Palermo
Sezione VI Esecuzioni Immobiliari
R.G.Es. 42/2020
LOTTO UNICO
Esperto stimatore: Arch. Daniela Carollo

PERIZIA DI STIMA IMMOBILIARE

LOTTO UNICO

Villino sito in Partinico (PA), Contrada San Giuseppe, piano terra e piano primo
(censito al Catasto Fabbricati di Partinico al foglio 17, particella 127)

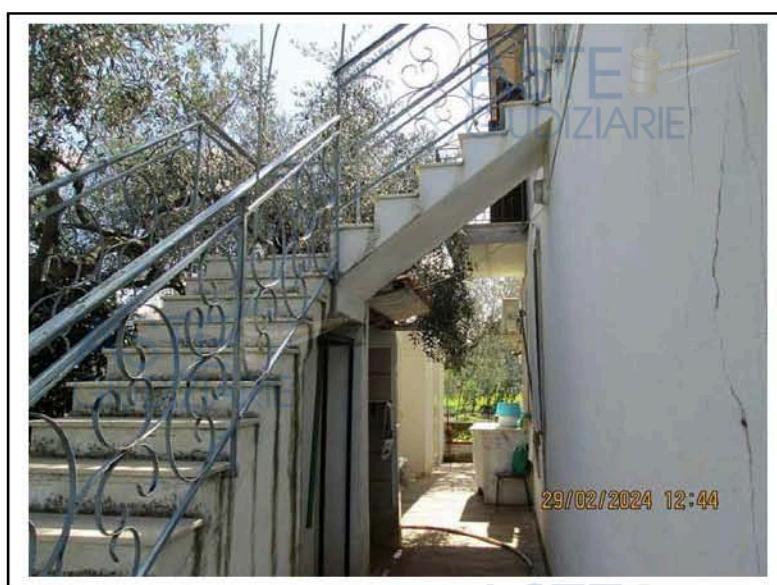
All'esterno il fabbricato appariva in mediocre stato di manutenzione poiché al piano terra erano evidenti fessurazioni verticali dell'intonaco in corrispondenza di quasi tutti i pilastri in cemento armato, compresi quelli del portico, oltre che manifestazioni di umidità di risalita alla base delle murature con sfarinamenti e sfogliamenti della tinteggiatura e distacchi di intonaco. Inoltre, sulla scala esterna erano evidenti segni di umidità con presenza di

microflora (muschi e licheni) in corrispondenza delle alzate dei gradini e sull'intonaco della soletta della rampa.

Foto n. 20. Scala di accesso al primo piano.

Ancora, si deve prevedere la demolizione della scala in cemento armato che conduce al primo piano e dei due corpi edili costruiti negli spazi esterni retrostanti il fabbricato a ridosso dei confini nord-est e sud-est della particella di terreno. Tali corpi edili costituiscono ampliamento di superficie e di volumetria e non possono essere sanati non essendovi residui di cubatura all'interno del lotto di terreno, stante che la densità edilizia fondiaria in zona "E" di verde agricolo è pari a 0,03 mc/mq. Inoltre, non sono rispettate le distanze minime dai confini del lotto che in zona "E" sono pari a 10 metri, come riportato nelle NTA del vigente PRG. Non si potrebbe, dunque, ricorrere ad un permesso di costruire in sanatoria (accertamento di doppia conformità) ai sensi dell'art. 36 bis del DPR 380/2001 non essendovi conformità urbanistica né edilizia.

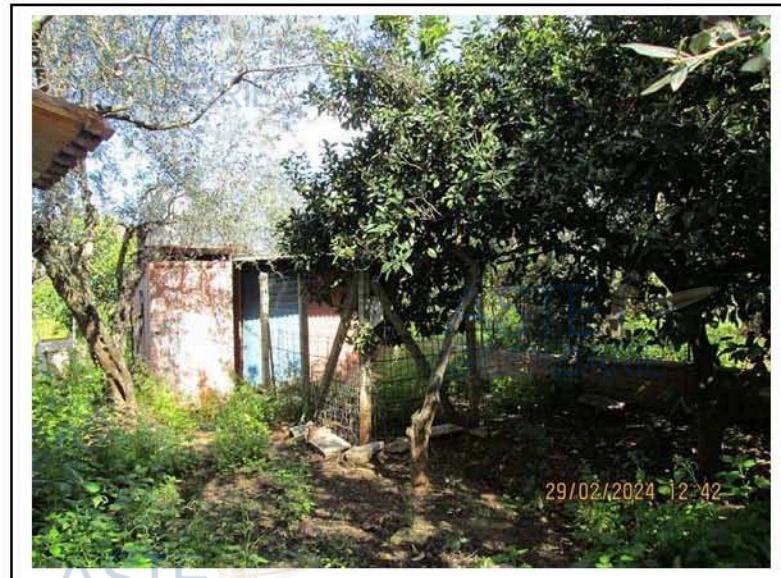
Un altro manufatto di minori dimensioni, ad una elevazione fuori terra e realizzato in lamiera e materiali di recupero, si trova addossato al confine nord-ovest del lotto.

Foto n. 42. Manufatto in lamiera, lato nord-ovest.

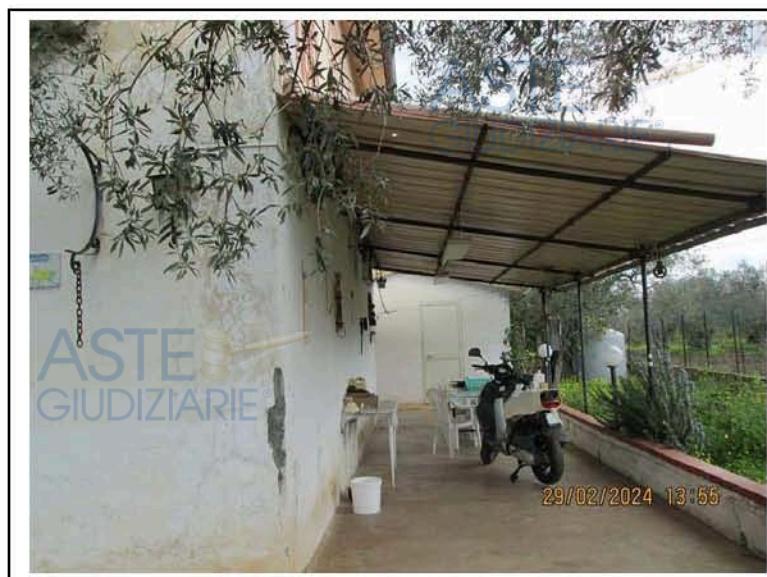
Sempre con riferimento agli spazi esterni, si segnala la presenza di una tettoia metallica con copertura in lamiera addossata al fronte sud-est dell'edificio nonché altre strutture precarie realizzate a chiusura dei lati del portico di ingresso.

Foto n. 43. Tettoia in lamiera, lato sud-est.

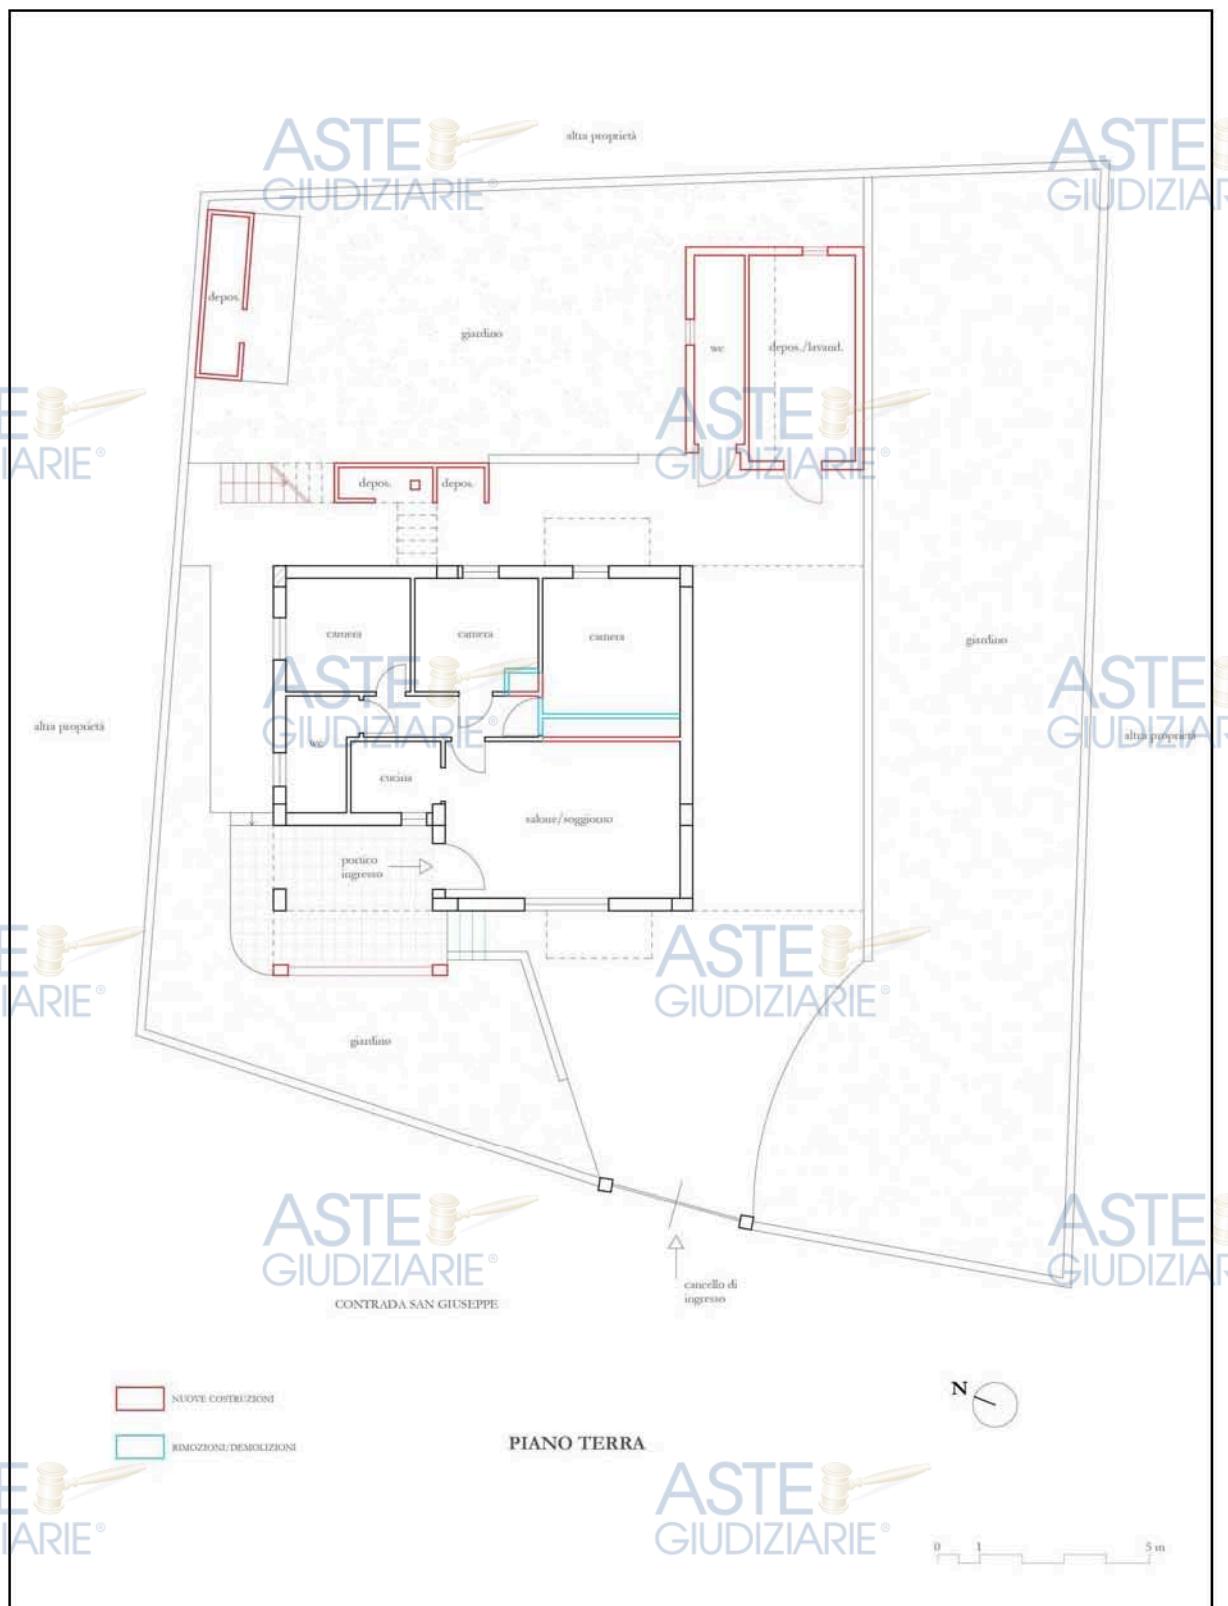
Rilievo attuale dei luoghi con indicazione grafica delle difformità riscontrate rispetto alla planimetria catastale. Piano terra (All. 16)

Dal confronto tra la planimetria depositata al Catasto, presentata in data 08/04/1983 (All. 7), e il rilievo dello stato dei luoghi (All. 15), eseguito dalla sottoscritta in data 29/02/2024, emergono le seguenti difformità:

1. È stato realizzato il primo piano che non risulta riportato nella planimetria. Si tenga, tuttavia, conto del fatto che la planimetria catastale risale al 1983 mentre nel 2007 è stata rilasciata una concessione edilizia per costruire sopra il piano terra un piano sottotetto da adibire a locale tecnico. Tale sottotetto è stato, però, edificato con altezza maggiore rispetto a quella del progetto approvato ed è stato successivamente adibito ad abitazione modificando, dunque, la destinazione d'uso indicata nella concessione edilizia

2. Al primo piano sono stati realizzati tre balconi, due sul fronte principale ed uno sul fronte secondario
3. Ad ampliamento del portico esistente al piano terra sono stati realizzati due pilastri atti a sostenere uno dei due balconi del primo piano che presenta una superficie maggiore rispetto all'altro

4. Nello spazio esterno dietro l'edificio è stata realizzata una scala in cemento armato che conduce al primo piano e sono stati costruiti in prossimità dei confini nord-est e sud-est due corpi edilizi, uno più grande in muratura con tetto a falde ed uno più piccolo in lamiera

5. Realizzazione di una tettoia sul fronte sud-est del fabbricato posta a copertura di una porzione dello spazio esterno di pertinenza
6. La distribuzione interna del piano terra è stata leggermente modificata spostando due tramezzi (un tramezzo tra due camere e un tramezzo tra una camera e il disimpegno)

Per tali opere, come meglio si specificherà al quesito 6, non sussistono i requisiti di sanabilità. Pertanto, si dovrà ricondurre l'immobile allo stato d'origine come raffigurato nella planimetria catastale. La stima dei costi di messa in pristino da detrarre dal valore di stima del bene è riportata al quesito 6.

Per quanto concerne, invece, le modifiche interne dei tramezzi di cui al punto 6, trattandosi di opere che non richiedevano il rilascio di un permesso di costruire ma la semplice presentazione di una comunicazione al Comune, sarà possibile mantenere tali modifiche presentando al Comune di Partinico una CILA (Comunicazione di Inizio Lavori) tardiva e corrispondendo una sanzione amministrativa pari a € 1.000,00 ed un importo di € 65,82 per diritti di istruttoria e di segreteria, salvo conguaglio da parte del comune.

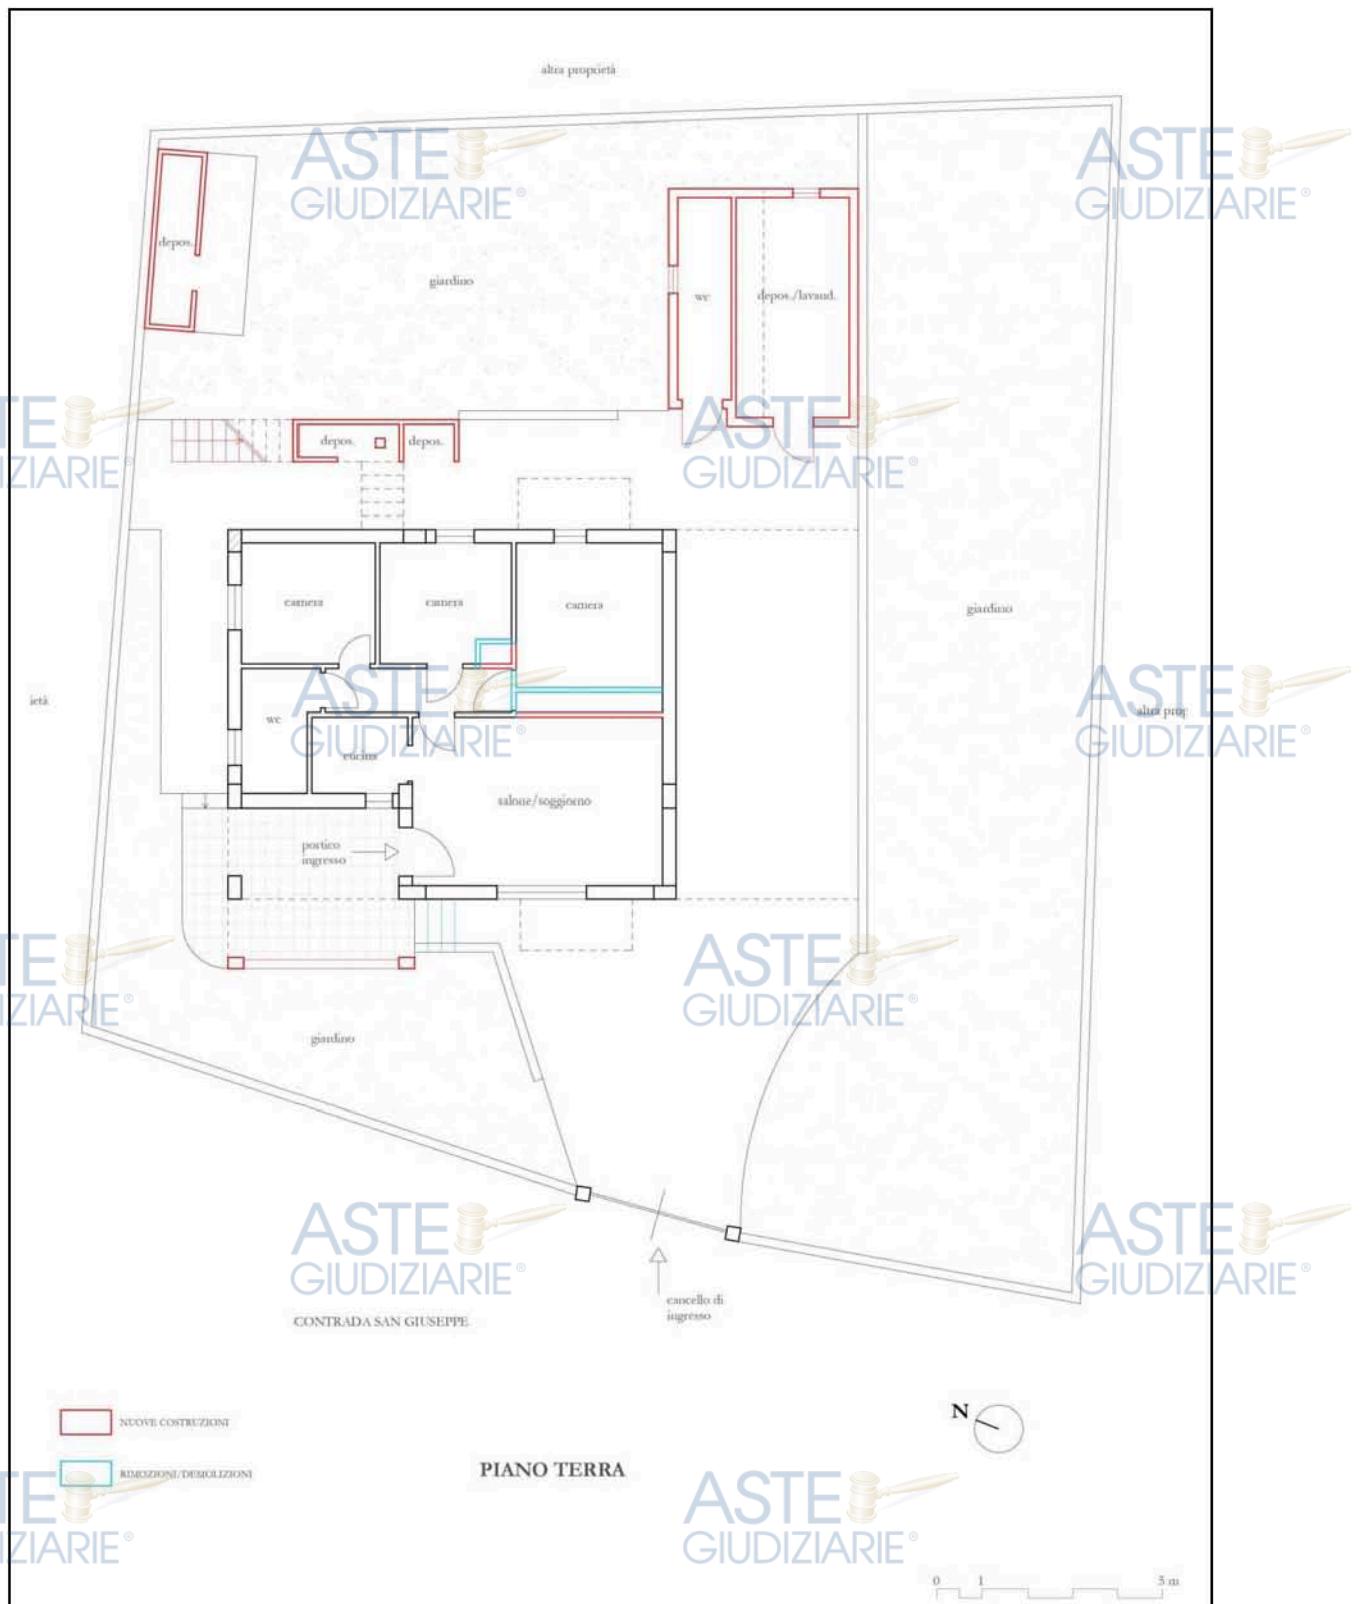
Rilievo attuale dei luoghi con indicazione grafica delle difformità riscontrate rispetto alla planimetria catastale e al grafico allegato alla concessione del 2007. Piano terra (All. 16)

In particolare, rispetto alla pianta del piano terra riportata nei grafici di progetto che corrisponde alla planimetria catastale presentata nel 1983, durante il sopralluogo sono state osservate ulteriori difformità già descritte al quesito 3 consistenti in:

- Realizzazione di tre balconi al primo piano, due sul fronte principale ed uno sul fronte secondario
- Ampliamento del portico esistente al piano terra con realizzazione di altri due pilastri atti a sostenere uno dei due balconi del primo piano di maggiore superficie
- Realizzazione nello spazio esterno dietro l'edificio di una scala in cemento armato che conduce al primo piano
- Realizzazione in prossimità dei confini nord-est e sud-est del terreno di due corpi edili, uno più grande in muratura con tetto a falde adibito a deposito/lavanderia e servizio igienico ed uno più piccolo in lamiera
- Realizzazione di una tettoia sul fronte sud-est del fabbricato posta a copertura di una porzione dello spazio esterno di pertinenza
- Modifica e spostamento di due tramezzi al piano terra (un tramezzo tra due camere e un tramezzo tra una camera e il disimpegno)

Come già precisato al quesito 3, tutte le difformità sopra indicate attengono ad interventi realizzati dopo il rilascio della concessione in sanatoria n. 91/1993 e della concessione edilizia n. 54/2007 per quanto concerne l'ampliamento del primo piano e, configurandosi quali ampliamenti volumetrici e di superficie, non possono in alcun modo essere regolarizzati sulla base della vigente normativa edilizia e urbanistica, ad eccezione della modifica interna dei tramezzi del piano terra.
