**TRIBUNALE DI PALERMO Sezione VI civile  
Esecuzioni Immobiliari**

**Procedura Esecutiva Immobiliare n.423 / 2022**

**RELAZIONE DI STIMA LOTTO UNICO**

**Il C. T. .U.**  
**Arch. Patrizia Mastrorilli**

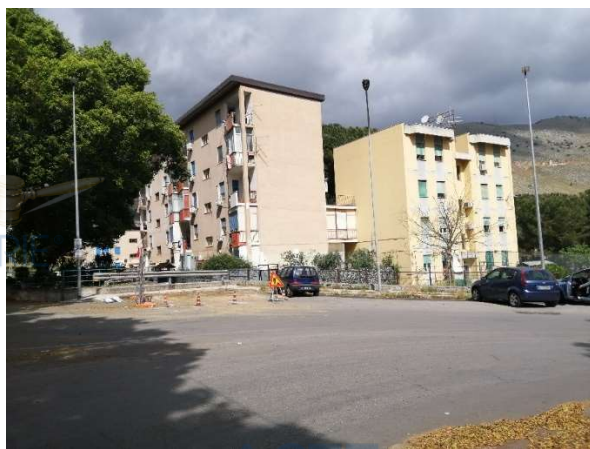
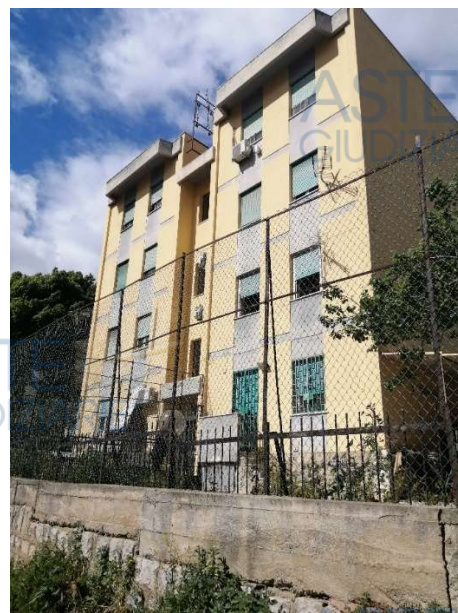
L'edificio consta di n.3 elevazioni f.t., oltre il piano terra, tutte destinate a civile abitazione (cfr. **All.5** – elenco immobili fabbricato), v. **foto nn.1 e 2** di seguito allegate.

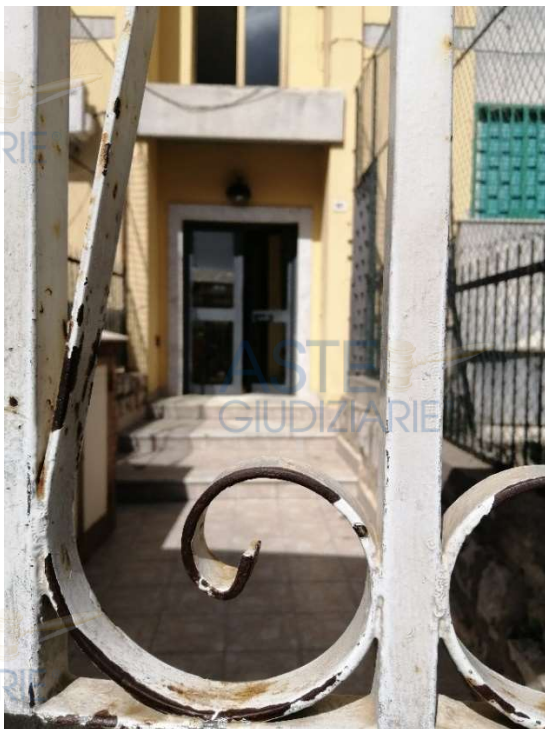
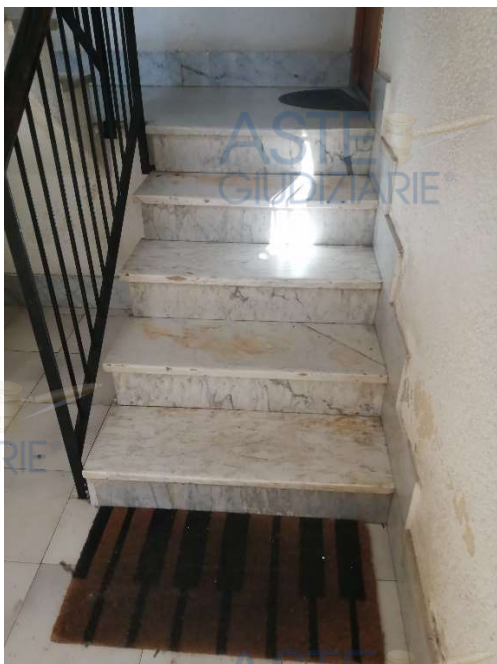
Alle unità abitative dell'edificio si accede attraverso il percorso pedonale pavimentato con grès ceramico e delimitato da spazi liberi recintati - pertinenziali dei piani terra- che collega il cancello d'ingresso pedonale contrassegnato dal n. civ.161 sulla via Castellana con l'androne dell'edificio (v. **foto nn. 3 e 4** di seguito allegate).

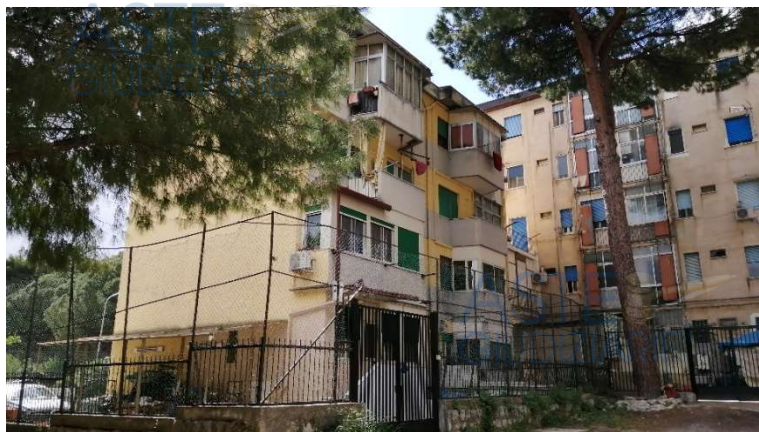
pedate ed alzate rifinite con marmo Carrara e ringhiera in ferro , le pareti e i solai sono intonacati e tinteggiati, gli infissi esterni sono in alluminio anodizzato protetti da serrande in pvc.. I balconi di retrospetto sono pressochè tutti chiusi e veranda e si affacciano su un'area di risulta libera a verde tra i lotti di edilizia economica e popolare (v. **foto n.5**).

I prospetti complessivamente sono in buone condizioni di manutenzione e non necessitano di immediati interventi di manutenzione.

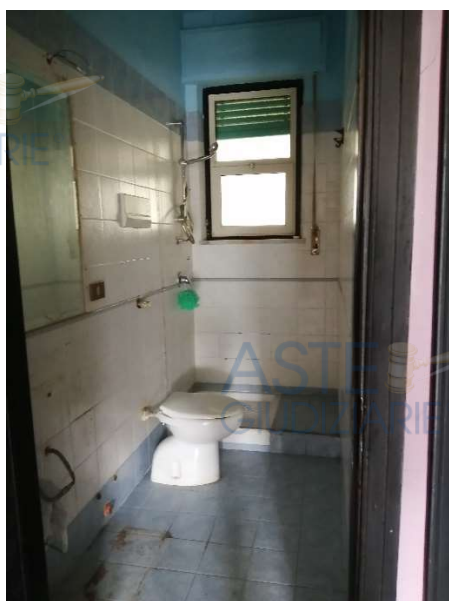
- Il servizio igienico è dotato di n.1 pezzo sanitario (doccia); sono ancora evidenti gli allacci all'impianto idrico di lavabo, w.c. e bidet. E' pavimentato con piastrelle di ceramica 20"x20" e rivestito con mattonelle della stessa tipologia ma colore diverso fino all'altezza di ml.2,20 circa (v. **foto n.6** di seguito allegata);

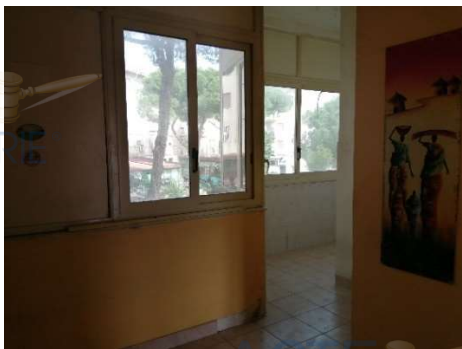
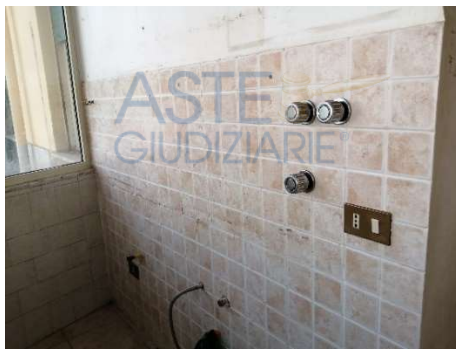
La cucina è stata ricavata dalla annessione dell'originario balcone all'originario vano cucina tramite la demolizione della muratura perimetrale esterna che la definiva. L'ambiente è direttamente illuminato ed arieggiato dall'esterno tramite le finestre della veranda che si attesta sul parapetto in muratura del balcone. E' pavimentata con mattoni 30"x30" di grès ceramico e parete rivestita -limitatamente alla zona di lavoro- con piastrelle di ceramica, fino all'altezza di ml.1,50 circa (v. **foto nn. 7 e 8** di seguito allegate).

Il ripristino della muratura perimetrale esterna tra balcone e originaria cucina (la demolizione effettuata è un'opera abusiva non sanabile) si può effettuare giusto disposto della L.R. n.23 del 6.8.2021, art.3, comma ad) procedendo all'esecuzione delle opere necessarie al recupero dell'immobile mediante la realizzazione di intervento edilizio (in edilizia libera) finalizzato al ripristino della conformità edilizia ed alla eliminazione delle opere realizzate in assenza di titolo abilitativo.

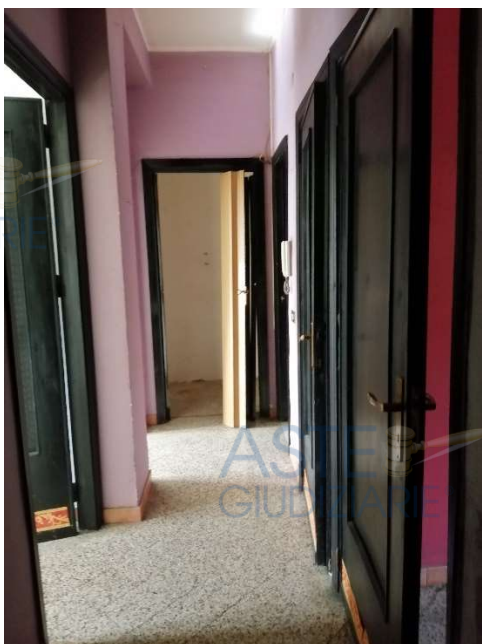
9

- la porta d'ingresso è rinforzata;
  - tutti gli ambienti, ad eccezione dei servizi, sono pavimentati con mattoni in graniglia di cemento con scaglia di marmo (20"x20") e rifiniti con zocchetto in grès ceramico;
  - gli infissi esterni sono in alluminio anodizzato e protetti da serrande in pvc;
  - gli infissi interni sono in legno tamburato (di scadente fattura e in cattivo stato di manutenzione) con specchiatura cieca e/o a vetro -in taluni casi mancante;
- la porta a soffietto a chiusura del ripostiglio è in pvc (**v. foto n.9**);

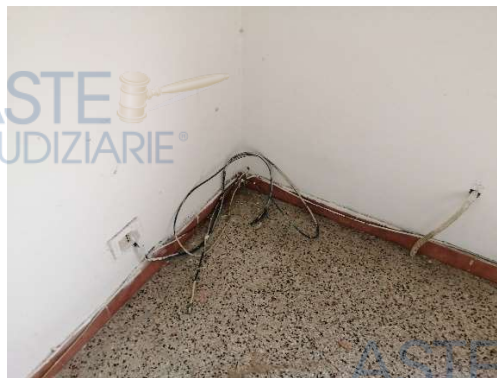
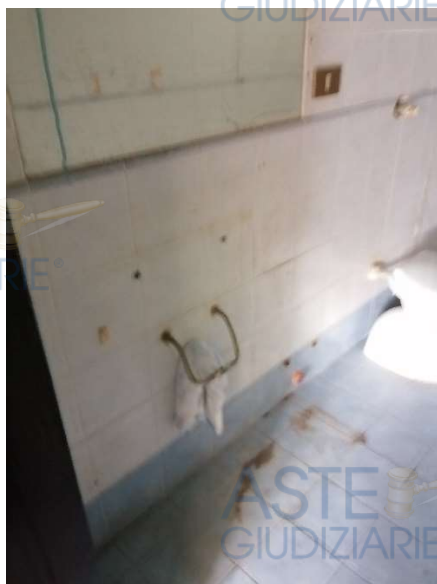
- le pareti di tutte le camere sono intonacate e rifinite con idropittura.
- L'appartamento è dotato di impianto idrico-sanitario, elettrico e citofonico molto

probabilmente danneggiati e/o non funzionanti.

Complessivamente presenta pessime condizioni di manutenzione pur non riscontrando tracce di umidità, micro-lesioni e/o lesioni strutturali.

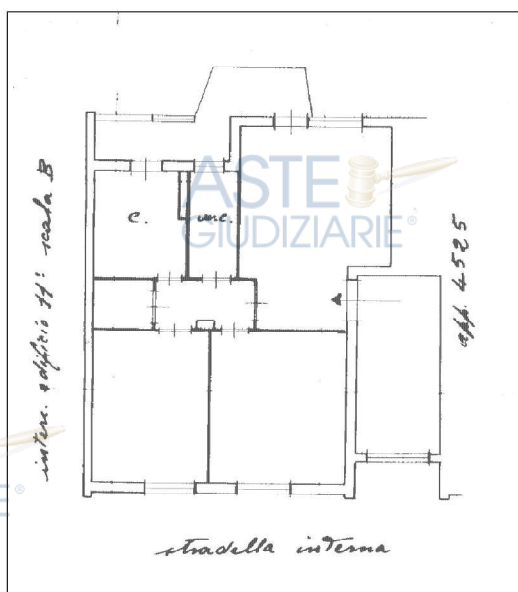
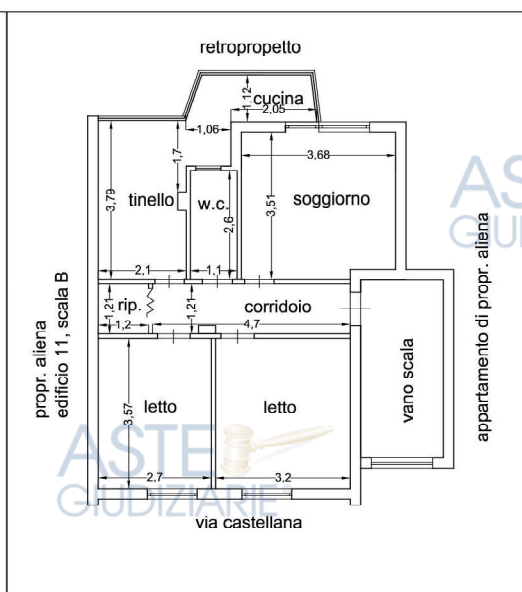
Anteriormente al ventennio l'immobile risultava censito al C.F. del Comune di Palermo al medesimo foglio e particella attuali. Lo stato dei luoghi **non corrisponde** alla planimetria catastale depositata relativamente agli interventi di :

- riduzione della superficie del vano soggiorno a vantaggio dell'ampliamento dell'originario disimpegno tramite la realizzazione di nuova tramezzatura divisoria;
- ampliamento dell'originario vano cucina mediante parziale demolizione di muratura perimetrale esterna e conseguente annessione della superficie del balcone chiuso a veranda.

Pertanto, ai fini della regolarizzazione edilizia, il possessore del bene deve procedere alla **rimozione degli abusi non sanabili mediante ripristino dello stato quo ante totale (ipotesi 1) o parziale (ipotesi 2)**, cfr. All.13. Trattandosi di operazione di rimozione di abuso non va segnalata agli organismi competenti, è gratuita in edilizia libera, devono solo osservarsi gli adempimenti del conferimento a discarica autorizzata), alla esibizione della **certificazione di conformità degli impianti e dell'attestato di conformità energetica**.
