RELAZIONE DI CONSULENZA TECNICA D'UFFICIO

**PERIZIA per PUBBLICITA'**

**LOTTO 1**

**Appartamento sito in Palermo, Via Giovanni Battista Caruso N°12, Piano I a sx**

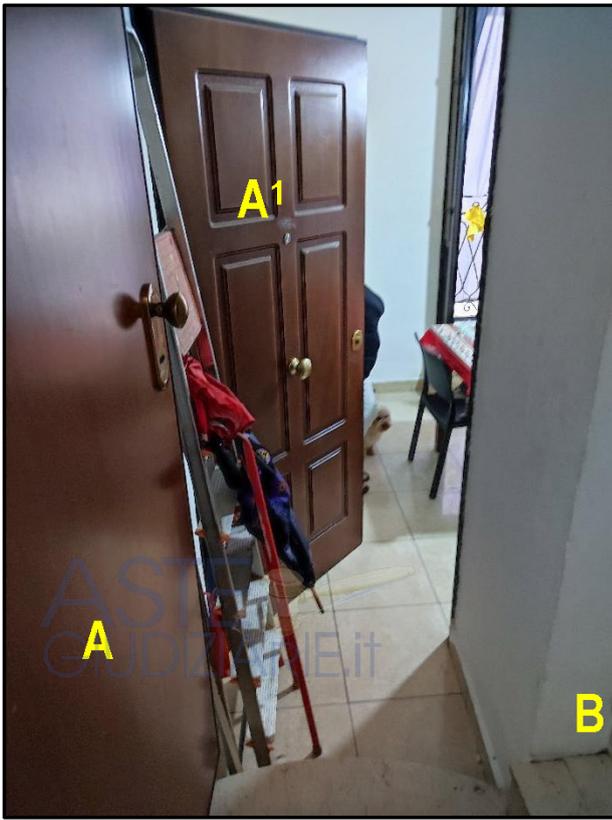
(A) L'accesso comune alle unità immobiliari ;  
(A<sup>1</sup>) accesso al Lotto 1 e scorcio sulla Zona Giorno ;(B)

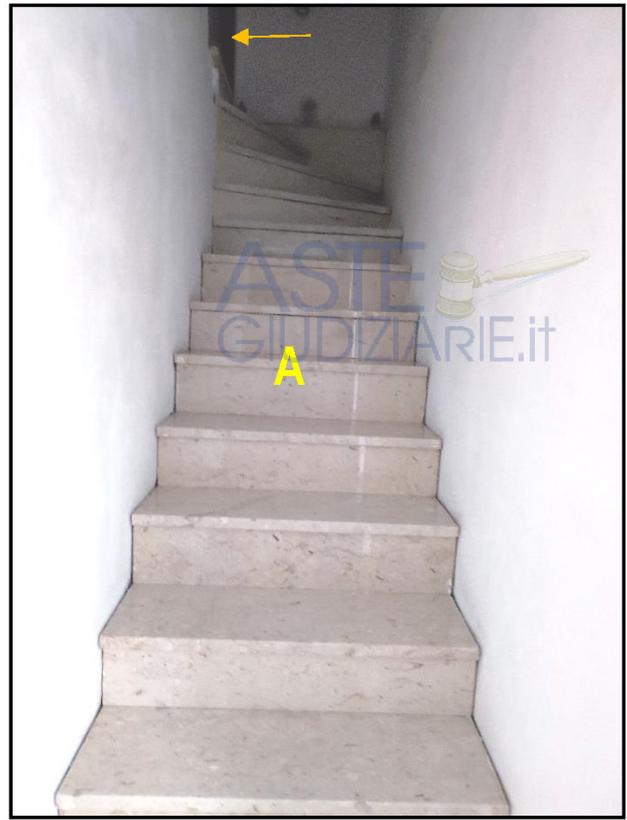
(A) Part. nuova scala interna per accesso  
all'unità immobiliare di Piano II

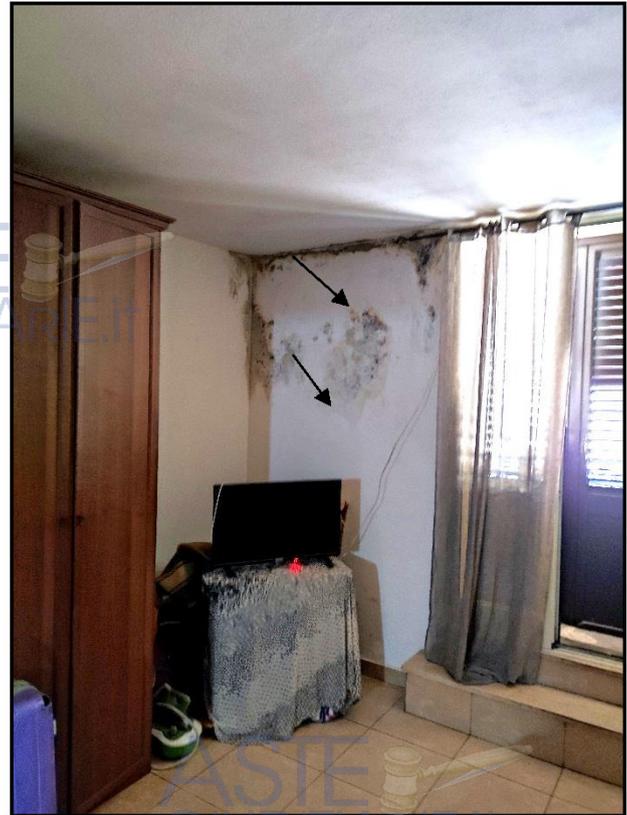
Camera da Letto 1: part. annerimento superficiale con muffe

Nella Camera da letto 1, sulla parete prospiciente Via G.B.Caruso, sono state rilevate patologie di degrado degli intonaci con annerimento superficiale e formazione di muffe, causate dall'intasamento di un imbuto del pluviale, posto in opera sul prospetto principale.

Per quanto attiene gli impianti, si ritiene opportuno procedere a lavori di adeguamento dell'impianto elettrico, da affidare a Ditta abilitata che rilascerà, ad ultimazione dei lavori, il Certificato di Conformità ai sensi della Legge 37/08. Il costo complessivo dei suddetti lavori e di piccoli interventi manutentivi, quali la tinteggiatura delle pareti e del soffitto della Camera da letto 1 con idropittura lavabile, la riparazione dell'imbuto del pluviale, ammonta ad € 1.400,00 oltre IVA.

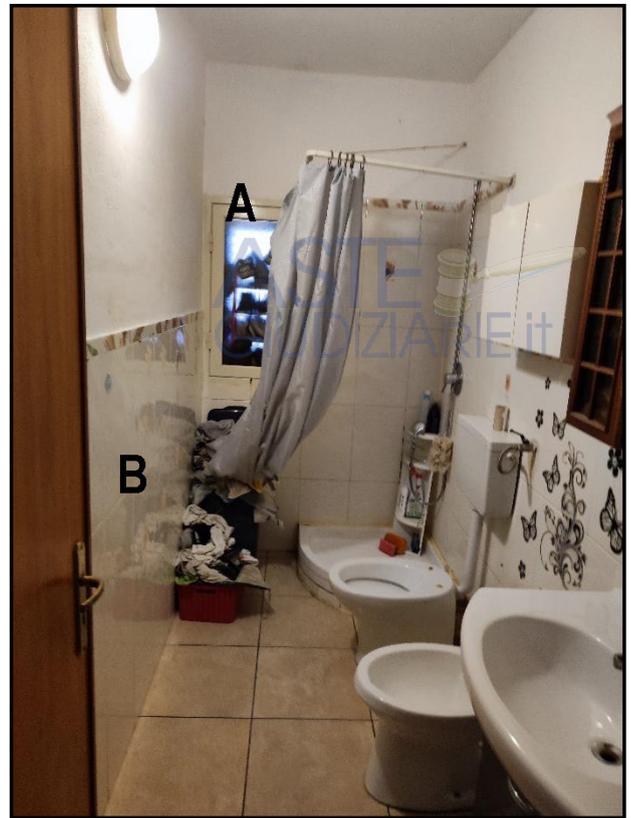
W.C. Doccia : (A) nuovo serramento su Corte interna; (B) rivestimento con piastrelle di ceramica (cm.47 x 30) per H= m.1,43

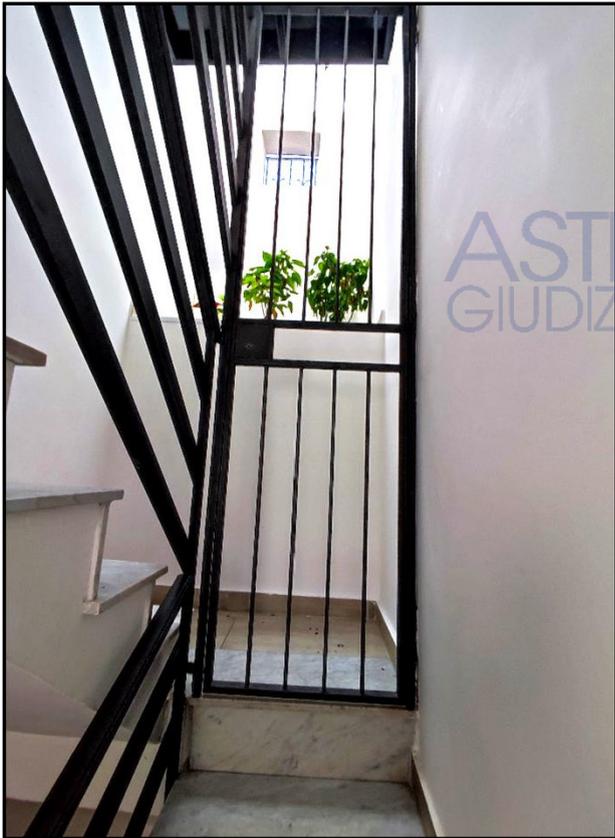
Part. scala ad uso esclusivo per l'accesso all'unità immobiliare di Piano II di proprietà aliena

la Corte interna. La scala per il collegamento alle N°2 unità immobiliari di Piano II, è stata chiusa da un cancello in ferro ad uso esclusivo. Tale chiusura ha obbligato il debitore esecutato ad apportare delle modifiche all'unità immobiliare, quali la creazione di un modesto disimpegno e di un nuovo collegamento interno al fine di poter accedere alla sua proprietà, ubicata al Piano II, così come evidenziato dalla documentazione fotografica alle pagg.5 e 7. L'intero organismo edilizio fu sottoposto a lavori di ristrutturazione per i quali venne rilasciata dal Comune di

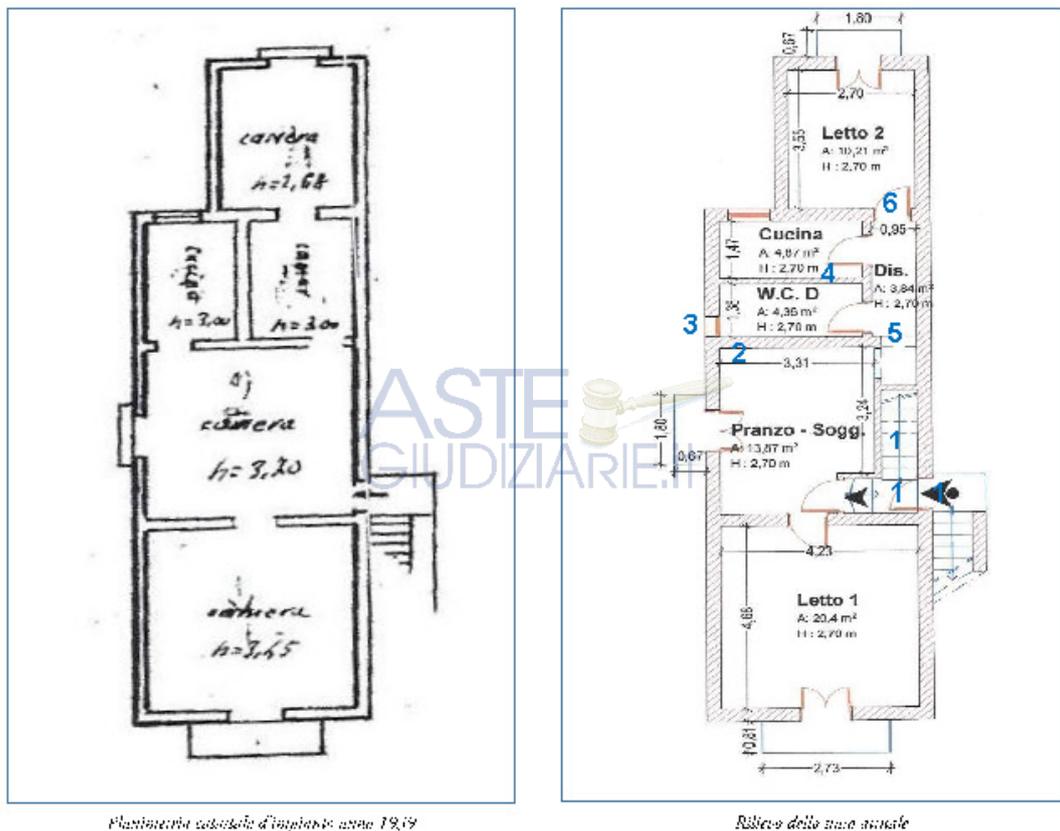
Raffronto tra la planimetria catastale d'impianto ed il rilievo dello stato attuale

1. Modifica della zona d'accesso all'unità immobiliare con creazione di nuovo collegamento verticale all'unità immobiliare di piano II di impianto, con riduzione della superficie della superficie della zona giorno;
2. Chiusura della originaria porta d'accesso della Cucina con demolizione del muro e creazione di nuovo w.c. ;
3. Creazione di nuova finestra prospiciente la corte interna (cm.50 x 72), realizzata in alluminio anodizzato preverniciato;
4. Realizzazione di nuovi tramezzi divisori per l'accesso al W.C. ed alla Cucina ;
5. Nuovo disimpegno per l'accesso ai servizi ed alla zona notte ;
6. Spostamento della porta d'accesso alla Camera da Letto 2 ;

Ad essi dovranno essere aggiunti l'onorario di Professionista Abilitato per la presentazione della pratica di C.I.L.A. tardiva (Comunicazione di inizio lavori asseverata) allo Sportello Unico Edilizia, per le variazioni apportate in corso d'opera, del modello DocFa all'Agenzia delle Entrate - Uff. del Territorio, per la rettifica della obsoleta planimetria catastale, dell'A.P.E. (Attestato di Prestazione Energetica) e della S.C.A.(Segnalazione Certificata di Abitabilità).
