PERIZIA DI STIMA IMMOBILIARE

LOTTO UNICO

- Appartamento sito in Palermo, via Cappuccini n. 29, piano terra, censito al C.F. al foglio 56, part. 644 sub 5.

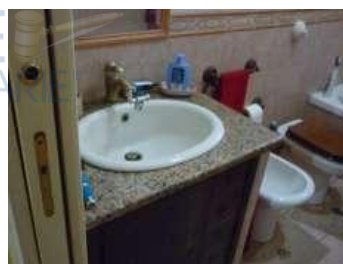
Il servizio igienico presenta pavimentazione con piastrelle di ceramica come il rivestimento parietale che si estende per un'altezza di circa 2,00 ml.; sono presenti le seguenti apparecchiature: vasca, bidet, vaso igienico e lavabo incassato su struttura in muratura (Foto 4...6).

Foto 5 – Servizio igienico

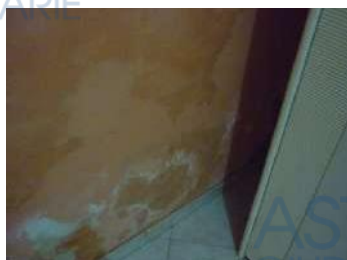
Il locale lavanderia presenta copertura in vetro retinato, rivestimento in piastrelle di ceramica solo sulla porzione di muratura dove sono collocati la pila e la lavatrice, le restanti pareti sono tinteggiate e si presentano in cattive condizioni. Sono evidenti i segni di umidità causati dalle infiltrazioni derivanti dalla copertura con conseguenti rigonfiamenti e spellamenti dello strato di finitura delle pareti. In tale locale è collocato uno scaldacqua elettrico (Foto 7...9).

Foto 9 – Lavanderia

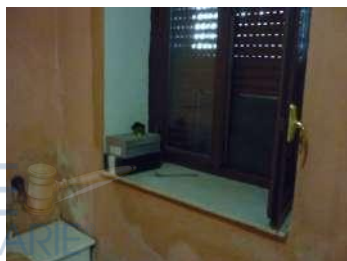
I soffitti e le pareti sono intonacati e tinteggiati, in cattivo stato di conservazione; in tutti gli ambienti si rilevano segni di umidità di risalita particolarmente gravi nella zona notte, dove si rilevano segni di umidità anche lungo tutte le pareti e il soffitto (Foto 10...14).

Foto 13 – Umidità alle pareti

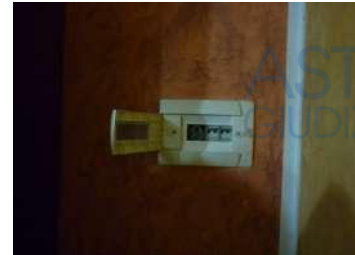
L'impianto idrico è sottotraccia; l'impianto elettrico è parzialmente fuori traccia, non conforme alla normativa vigente (Foto 7, 17 e 18). L'immobile non è provvisto di certificato di Attestato di Prestazione Energetica.

Foto 18 – Quadro elettrico

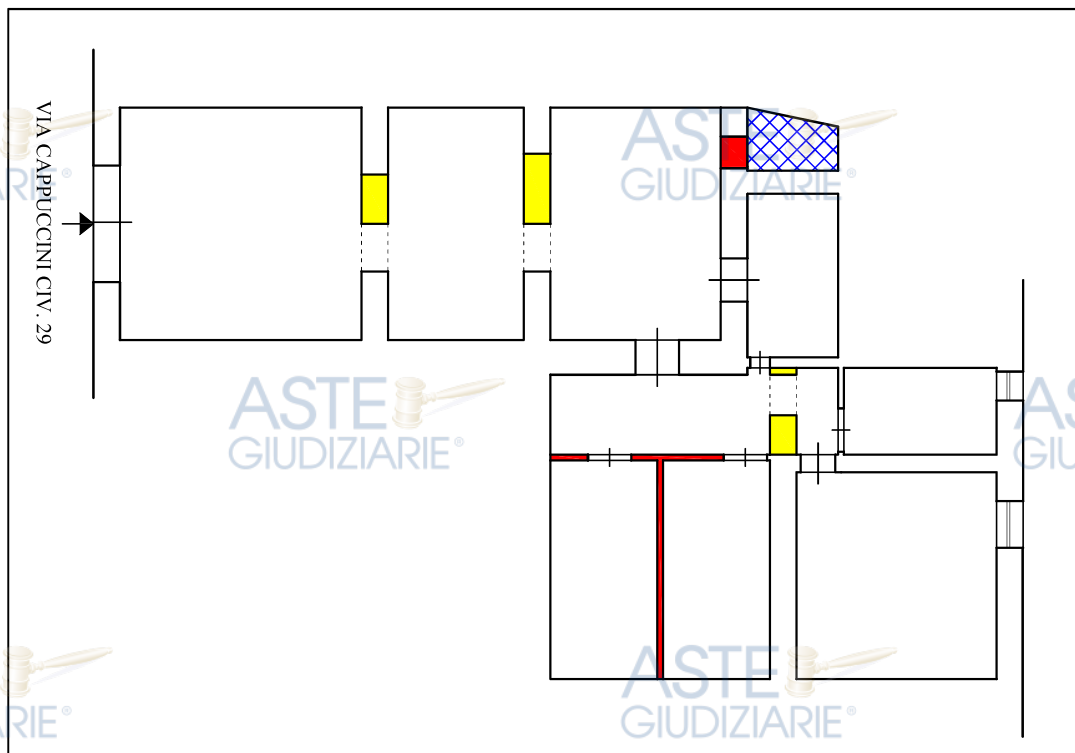
Di seguito si riporta stralcio grafico di rilievo con indicazione delle difformità riscontrate rispetto alla planimetria catastale; con il colore giallo si indica la porzione di muratura indicata nella planimetria catastale e non più esistente, in rosso quella costruita in difformità e, con la campitura di colore blu, parte di atrio indicato nella planimetria catastale ma non appartenente all'immobile.

Rilievo attuale dei luoghi con indicazione grafica delle difformità riscontrate rispetto alla planimetria catastale (All. 8)

Come detto nei paragrafi precedenti, il rilievo dello stato dei luoghi ha evidenziato alcune difformità rispetto alla planimetria catastale consistenti nell'ampliamento dei vani di passaggio tra le due camere di ingresso e la cucina, l'ampliamento del vano di passaggio nella zona disimpegno e la divisione di uno degli ambienti in due camerette, mediante la realizzazione di tramezzi (All. 8).

Si prevede il ripristino delle dimensioni dei vani di passaggio perché gli ampliamenti effettuati coinvolgono murature portanti, per i quali è necessaria la preventiva progettazione e autorizzazione degli Uffici del Genio Civile.

Per quanto riguarda la realizzazione delle due camerette va considerato che le stesse risultano prive di finestre; pertanto, si prevede il ripristino dell'unico ambiente originario, mediante la demolizione delle pareti divisorie.

I costi necessari per il ripristino dello stato dei luoghi, pari a complessivi € 14.600,00, sono stati stimati mediante Computo metrico estimativo che si riporta nell'allegato 9.
