TRIBUNALE DI PALERMO

PROCEDURA N. 485/2023 R.G.ES.

RELAZIONE DI CONSULENZA TECNICA
SULLE ATTUALI CONDIZIONI DEL CESPITE PIGNORATO
E SULL'EVENTUALE NECESSITA' DI INTERVENTI
MANUTENZIONE URGENTI E INDIFFERIBILI
NELLA PROCEDURA ESECUTIVA IMMOBILIARE

LOTTO UNICO – Unità immobiliare sita nel Comune di Palermo (PA), Località Bellolampo, C.da Pizzo Capra, via Menfi n.10, piani terra e primo, 13 vani catastali, in catasto identificato al Foglio 37, p.lla 137, sub. 3, categoria A/7.

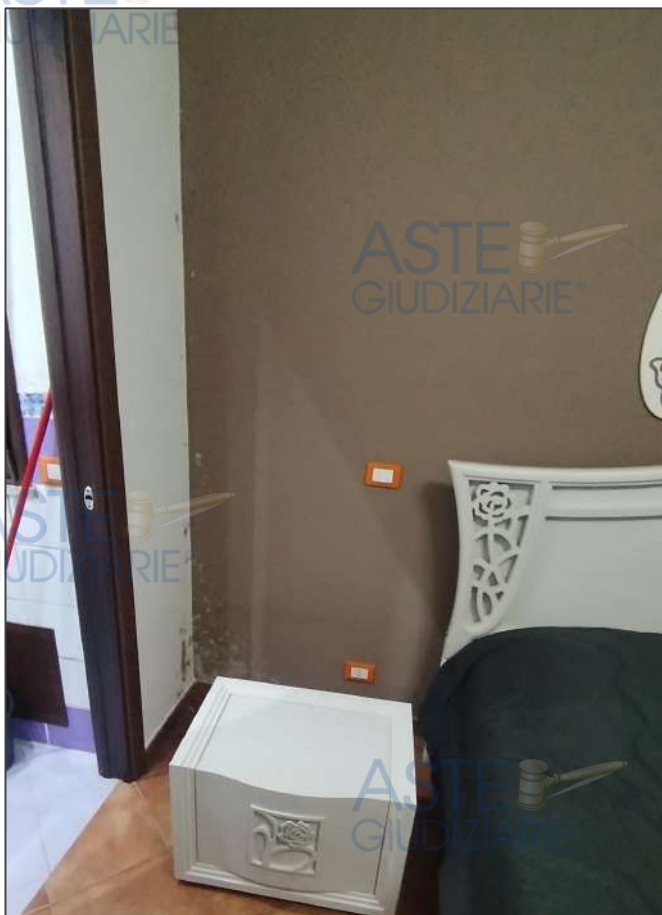
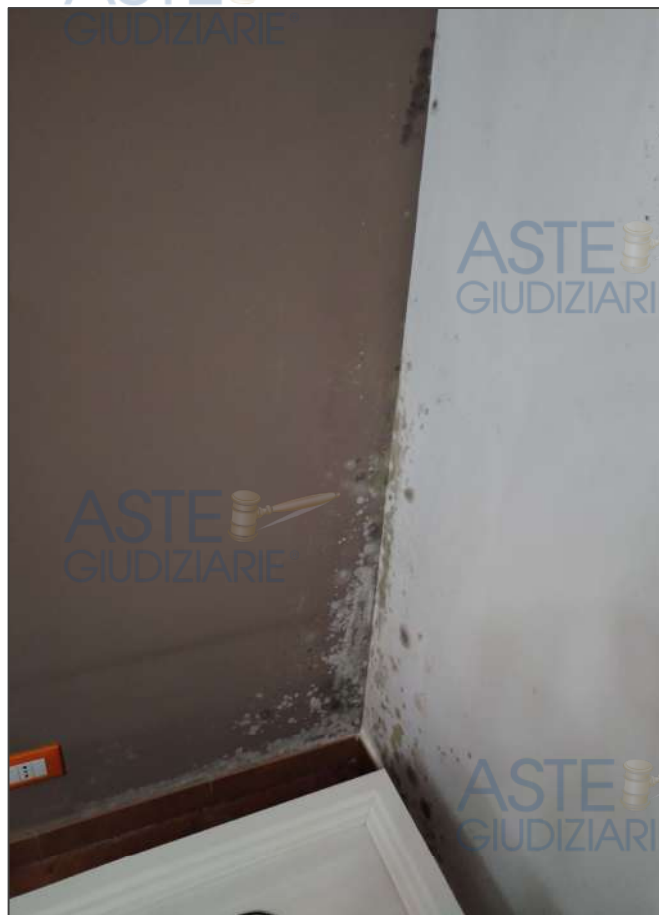
Camera da letto matrimoniale. Muffa agli angoli e dietro i comodini. Parete esterna lato nord-ovest. Rif. 1 e 2 in planimetria.

1. In relazione alle diffuse manifestazioni di muffa riscontrate sulle superfici murarie interne, lo scrivente ritiene sufficiente procedere, in una prima fase, alla **bonifica delle colonizzazioni fungine esistenti** mediante l'utilizzo di idonei prodotti antimuffa, finalizzati all'eliminazione delle spore e al risanamento delle superfici. Successivamente, potrà essere effettuato il ripristino delle finiture mediante l'applicazione di **pitture tecniche traspiranti**, preferibilmente a base di microsfere di vetro e/o ceramiche o con analoghe **caratteristiche termo-riflettenti**, al fine di migliorare la temperatura superficiale delle pareti e ridurre il rischio di formazione di condensa nei periodi invernali. Tali interventi, di natura non invasiva, appaiono in linea con la tipologia dei fenomeni osservati e con il loro carattere stagionale, e appaiono idonei a mitigare il rischio di ricomparsa delle muffe in presenza di condizioni di utilizzo ordinario degli ambienti.

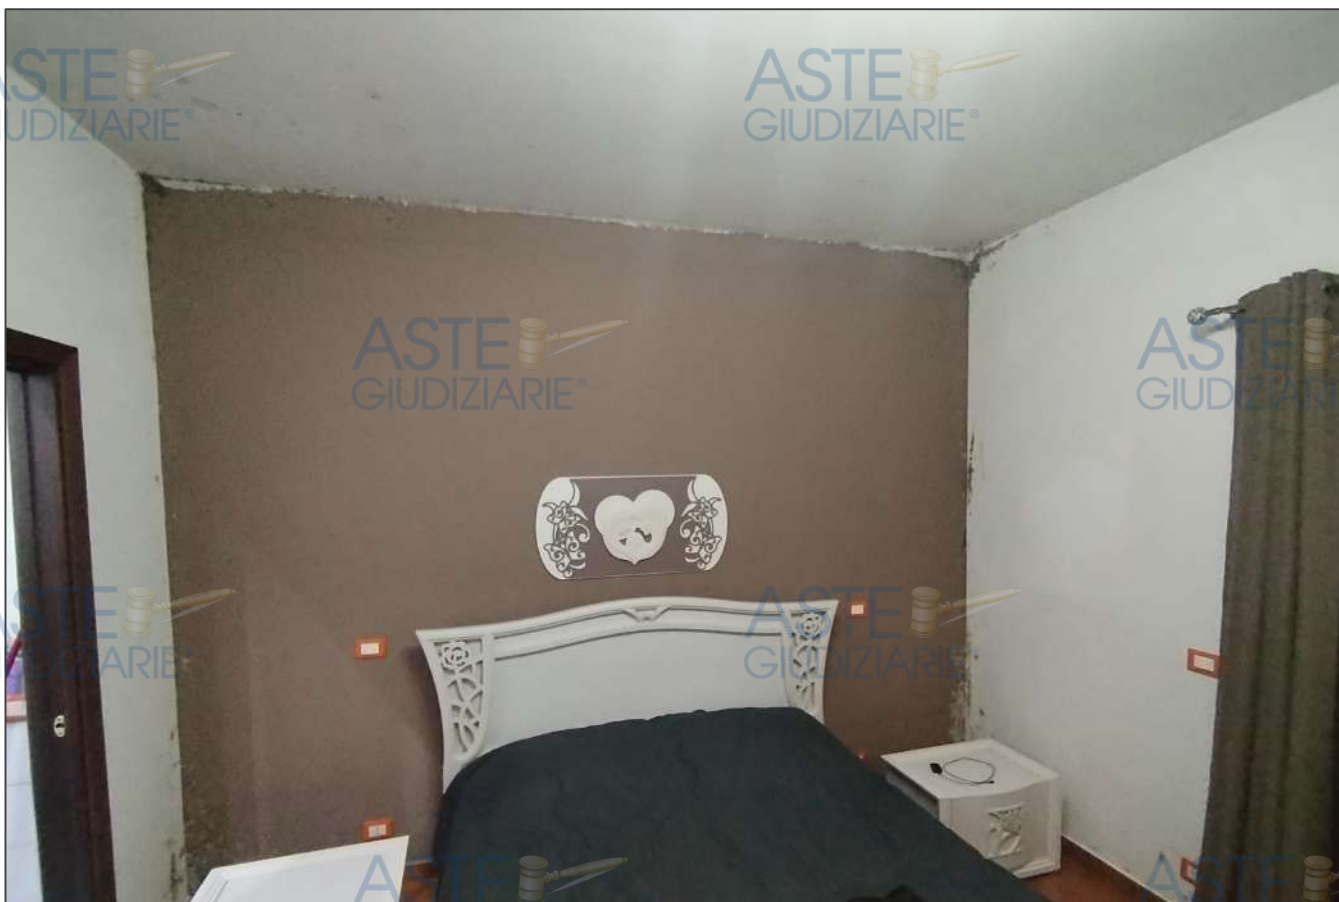
Camera da letto matrimoniale. Visione d'insieme della parete esterna lato nord-ovest. Rif. 1 e 2 in planimetria.

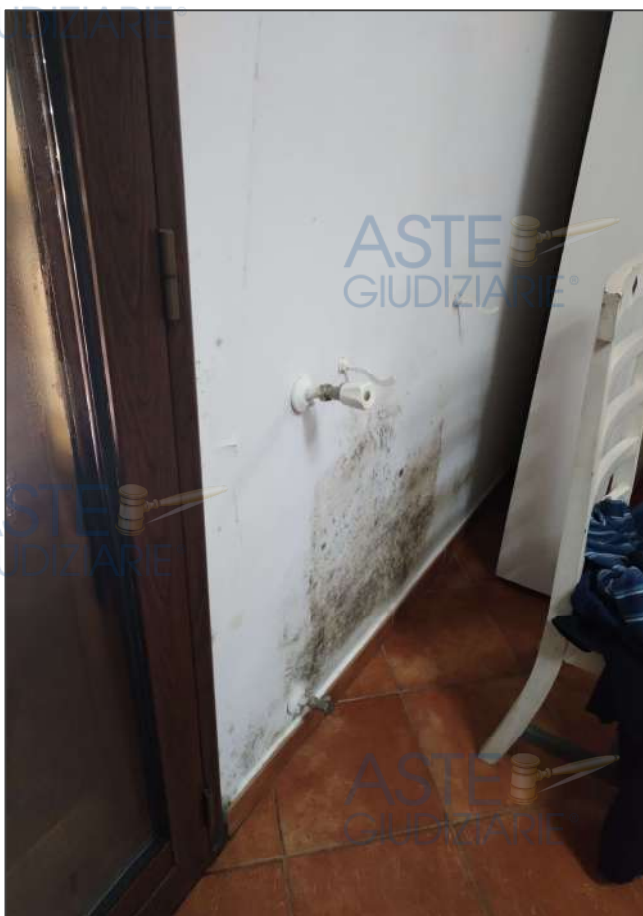
Camera da letto matrimoniale. Muffa parete esterna rivolta a nord-est. Rif. 3 in planimetria.

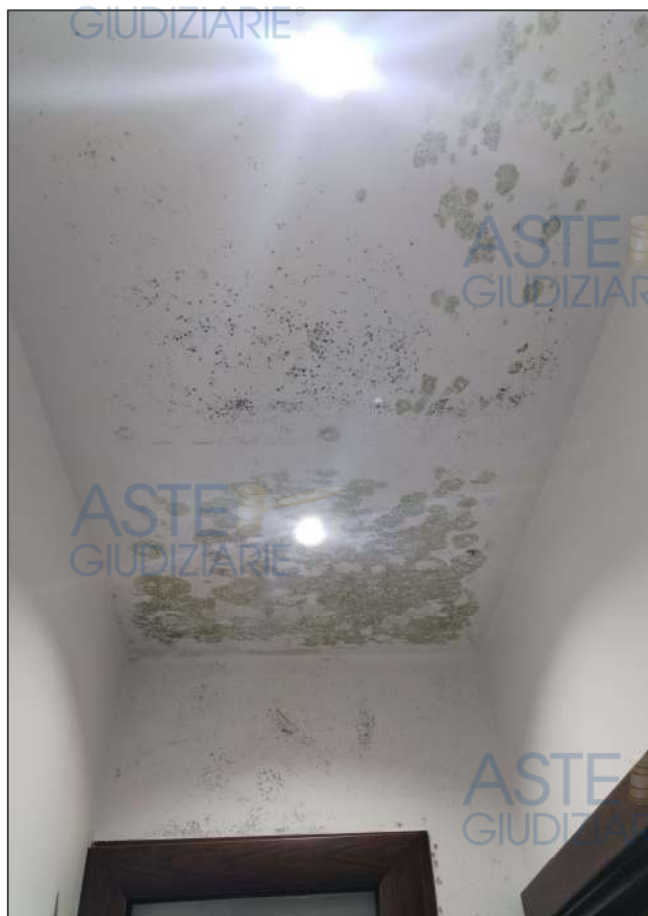
Bagno camera matrimoniale. Muffa soffitto. Rif. 4 in planimetria.

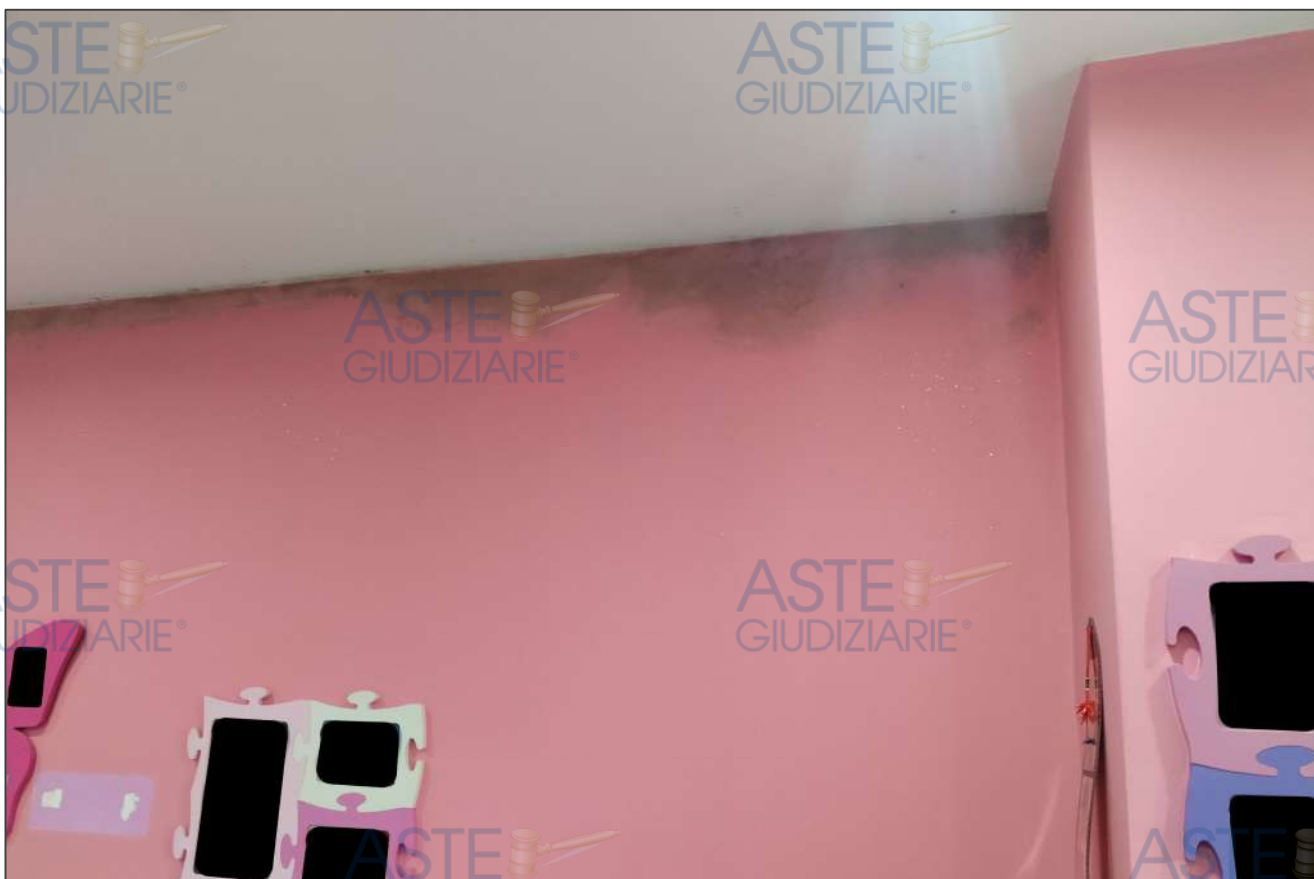
Camera da letto n.2 Muffa parete esterna rivolta a nord-est, giuntura soffitto. Rif. 5 in planimetria;

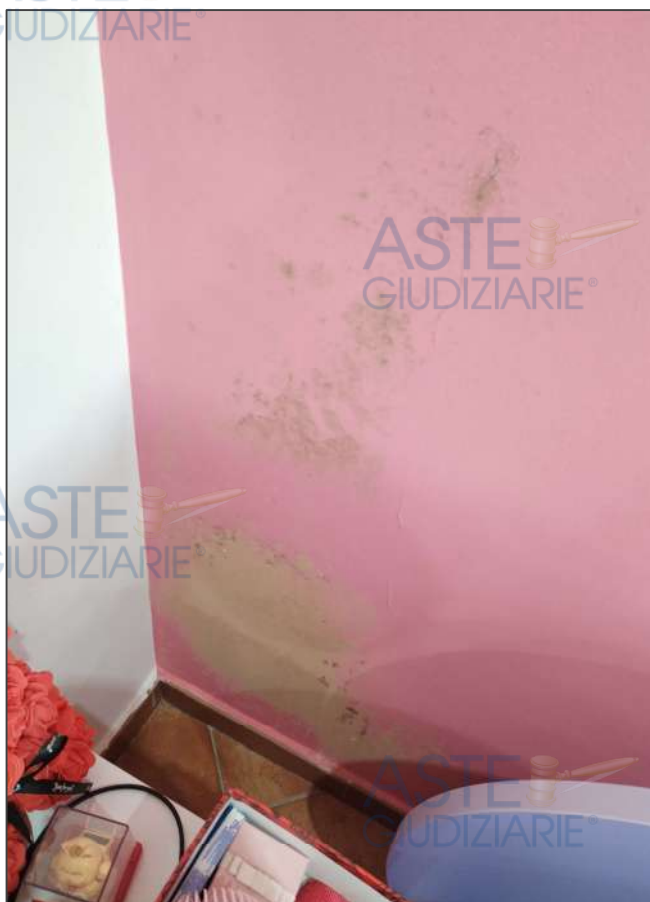
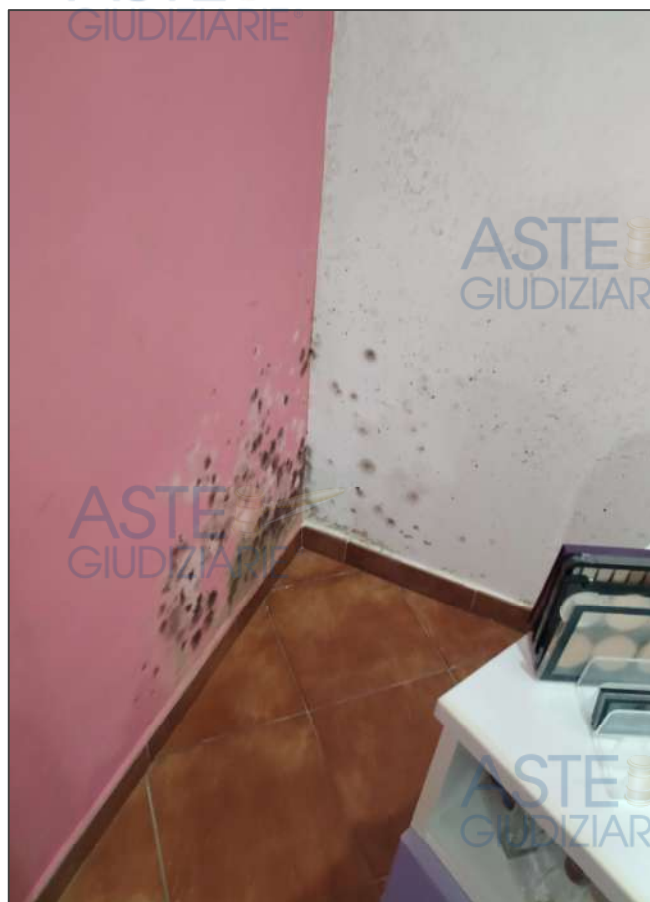
Camera da letto n.2. Muffa agli angoli e dietro i comodini, parete esterna rivolta a nord-est. Rif. 6 e 7 in planimetria.

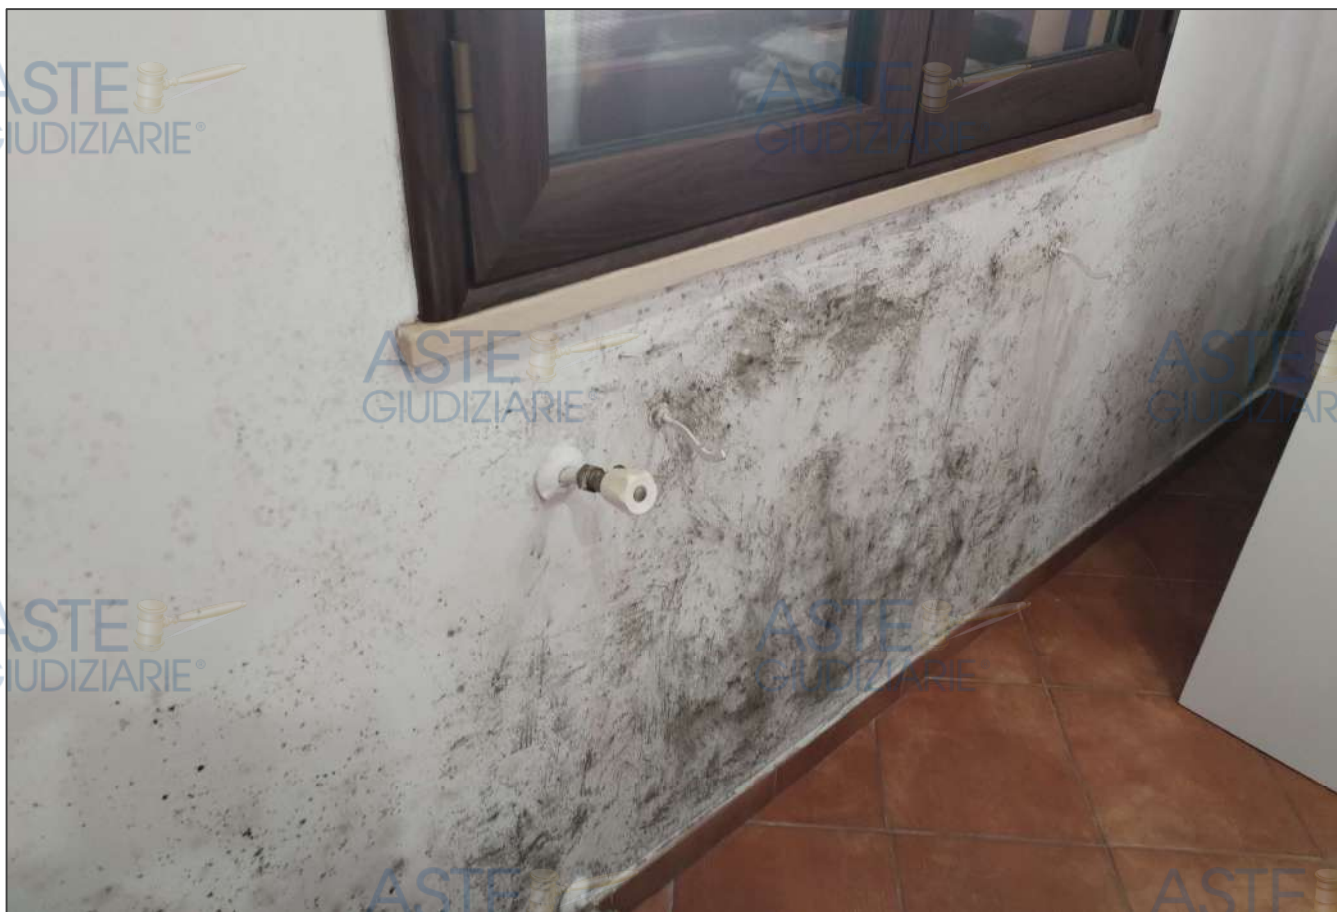
Camera da letto n.2. Muffa parete esterna rivolta a sud-est, sottofinestra. Rif. 6 e 7 in planimetria.

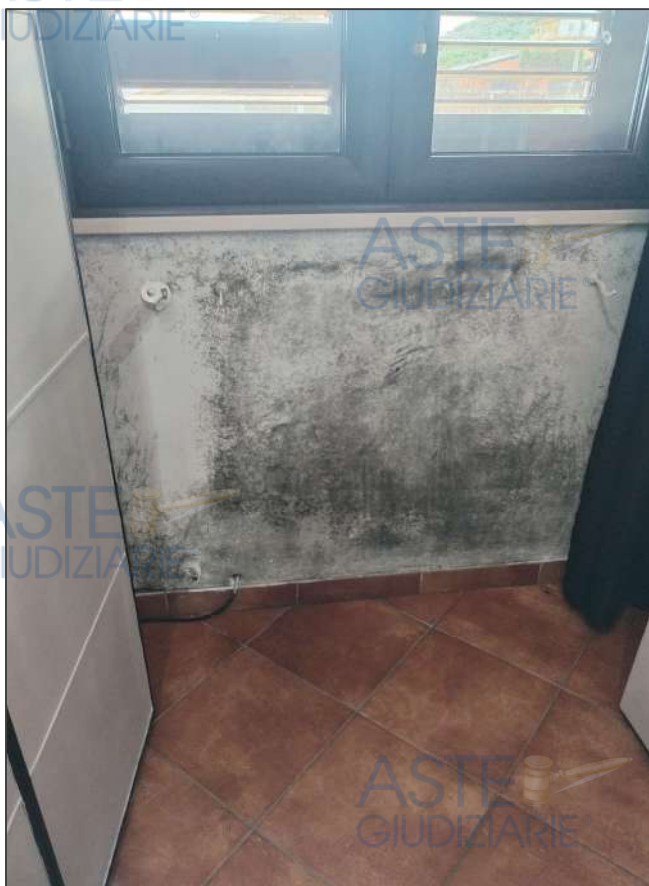
Camera da letto n.3. Muffa parete esterna esposta sud-est, sottofinestra.. Rif. 9 in planimetria.

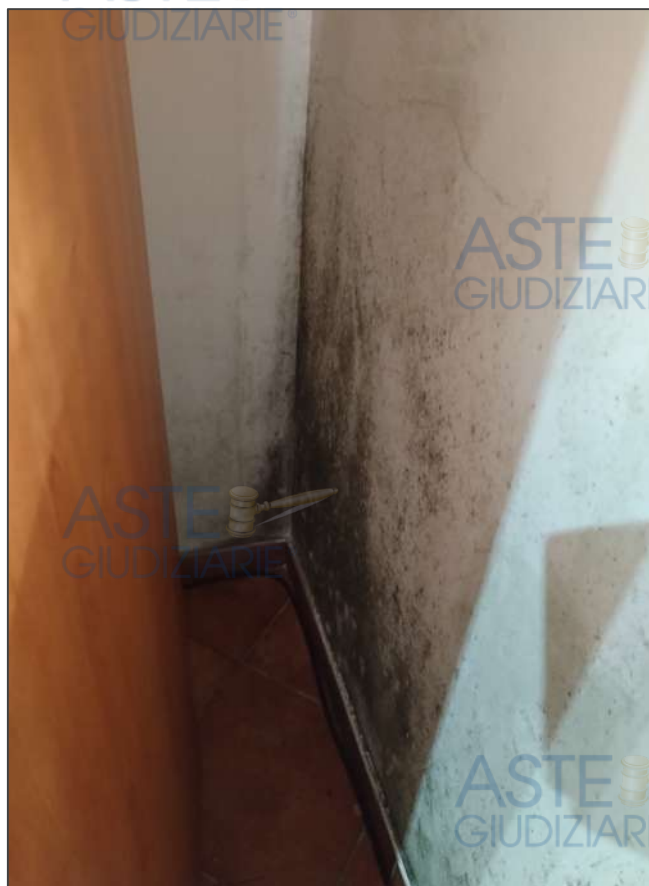
Camera da letto n.3. Muffa parete esterna lato sud-est, dietro mobili. Rif. 10 in planimetria.

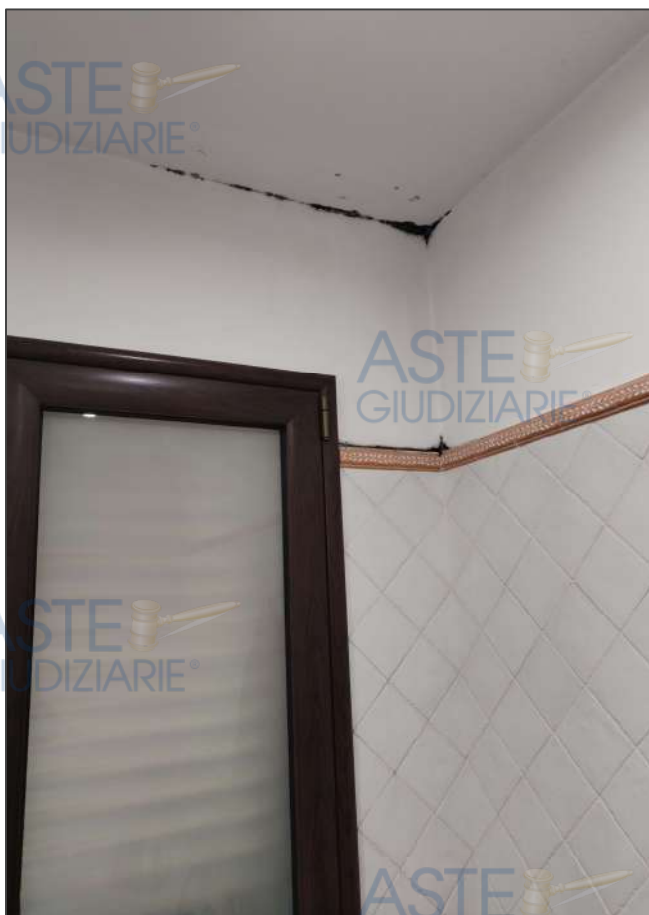
Bagno principale. Muffa parete esterna esposta nord-est, giuntura soffitto.. Rif. 11 in planimetria.

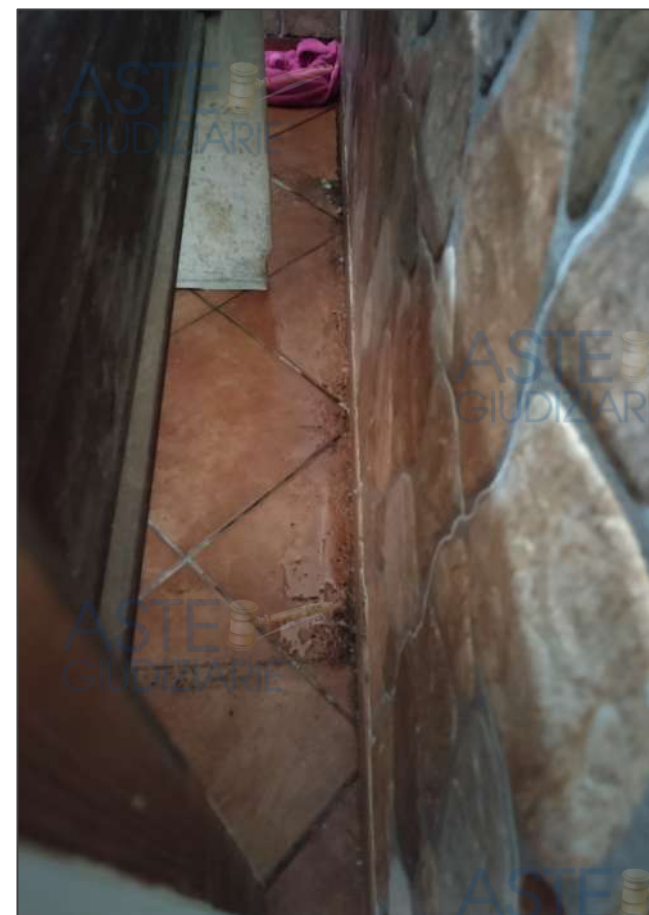
Cucina-soggiorno. Acqua pavimento parete esterna lato sud-est. Rif. 12 in planimetria.

Relativamente alla presenza di acqua sul pavimento dell'ambiente cucina-soggiorno, il fenomeno, anche in questo caso, non sembra essere riconducibile alla possibile presenza di infiltrazioni dirette provenienti dall'esterno, tenuto conto dell'assenza di evidenti segni di imbibizione sulle murature perimetrali immediatamente adiacenti. L'acqua risulta localizzata sul piano di calpestio, in prossimità della parete esterna subito al di sotto della zona delle finestre, mentre le superfici murarie, per quanto osservabile, appaiono prive di aloni o fenomeni di degrado superficiale riconducibile a un apporto diretto di acqua dall'esterno. Tale configurazione risulta, a parere dello scrivente, ancora una volta compatibile con un quadro di criticità termo-igrometrica localizzata, in cui l'umidità presente nell'aria interna tende a manifestarsi in corrispondenza delle superfici strutturalmente più fredde e delle discontinuità costruttive.

Inoltre, la presenza di rivestimenti nella fascia inferiore delle murature perimetrali interne all'ambiente cucina-soggiorno, ostacolando il naturale smaltimento dell'umidità attraverso le superficie verticali, ha verosimilmente favorito la concentrazione del fenomeno sul piano di calpestio.

3. Per quanto concerne la presenza localizzata di acqua sul pavimento dell'ambiente soggiorno-cucina, il sottoscritto ritiene che una parte significativa delle criticità possa essere risolta attraverso la **demolizione delle opere edilizie realizzate abusivamente, già prevista nell'ambito degli interventi di regolarizzazione**. La rimozione di tali porzioni edilizie consentirà, infatti, di eliminare elementi costruttivi che ad oggi contribuiscono al raffreddamento delle superfici e, di conseguenza, alla formazione di fenomeni di condensazione. Contestualmente si potrà procedere al ripristino attraverso la realizzazione di superfici murarie maggiormente traspiranti e l'adozione, anche in questo caso, di finiture analoghe a quelle previste per il risanamento delle superfici interessate da fenomeni di muffa.

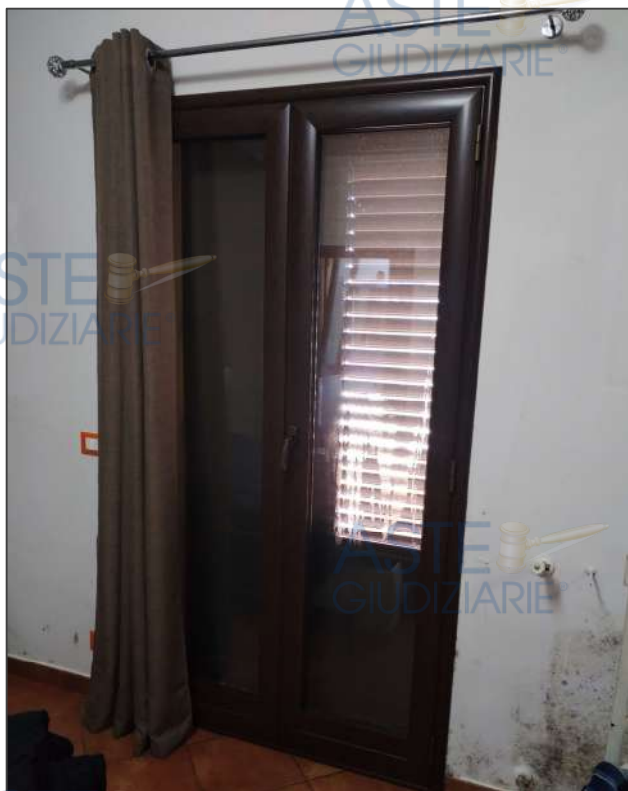
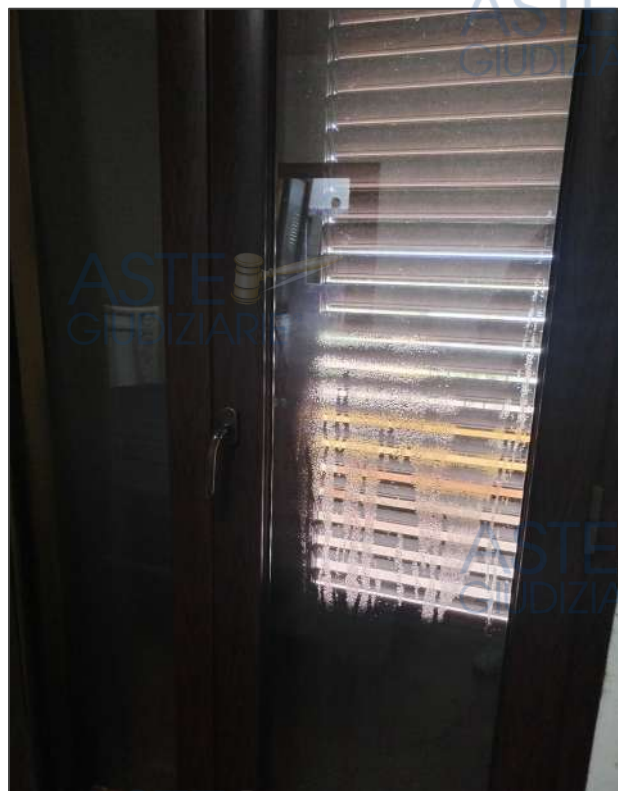
Alla luce di quanto esposto al paragrafo precedente e di quanto si è potuto osservare nel corso del sopralluogo¹, fatte le opportune riflessioni, anche in relazione ai fenomeni non osservabili in presa diretta, bensì intuibili dalle tracce presenti sulle parti interessate e descritti dagli stessi conduttori dell'immobile, è parere dello scrivente che la presenza diffusa di muffe e la loro distribuzione, registrata in prevalenza lungo gli angoli tra pareti e soffitti, sulle pareti perimetrali e in prossimità di arredi accostati alle murature, sia da attribuire a fenomeni di **condensazione superficiale** favoriti da una umidità dell'area elevata², dalla presenza di superfici particolarmente fredde e da una circolazione d'aria ridotta o quasi assente in tali zone (per es. presenza di mobilio addossato alle pareti). La posizione dell'edificio, libero su tutti i lati e posto in area collinare, inoltre, ha comportato una maggiore esposizione alle escursioni termiche e al raffreddamento delle superfici perimetrali durante i mesi invernali, creando, pertanto, le condizioni favorevoli al raggiungimento del punto di rugiada dell'aria interna cioè del momento in cui l'aria, raffreddandosi, diventa satura di vapore acqueo e inizia a condensare trasformandosi in acqua liquida. (v. immagini a seguire)

Fenomeni di condensa sui vetri

2. In aggiunta agli interventi sulle superfici murarie, il consulente ritiene opportuno richiamare l'importanza di una **adeguata ventilazione degli ambienti interni**, al fine di favorire il ricambio d'aria e lo smaltimento dell'umidità in eccesso e, quindi, prevenire l'eventuale ripresentarsi delle muffe. In tal senso, si evidenzia come la recente condizione di forte costipazione degli ambienti, dovuta alla presenza diffusa di arredi, scatoloni vari e materiali accatastati in vista del trasferimento degli occupanti, abbia verosimilmente contribuito ad accentuare le criticità riscontrate, riducendo la circolazione dell'aria e favorendo l'accumulo di umidità. Il ripristino di condizioni di normale utilizzo degli spazi, unitamente a una corretta gestione della ventilazione, costituisce pertanto parte integrante delle misure necessarie a prevenire il ripresentarsi dei fenomeni di muffa.
