TRIBUNALE DI PALERMO
SEZIONE VI CIVILE
ESECUZIONI IMMOBILIARI

Procedura esecutiva n. 490/2021 R.G.Es.

Relazione di consulenza tecnica di ufficio

Consulente: ing. Alessandro Benigno

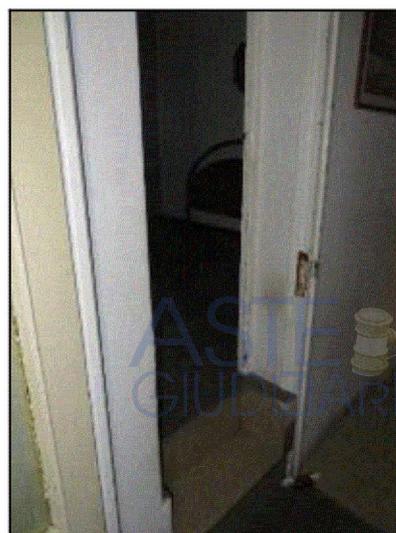
Particolare dei gradini di accesso alla camera di primo piano, priva di finestre ed adiacente la porta di ingresso

Tenuto conto di quanto indicato non risulta pertanto possibile ritenere che la porzione del primo piano afferente al sub. 4 sia regolare dal punto di vista urbanistico. Si ritiene in proposito, considerata anche la conformazione geometrica dei luoghi (piano di calpestio del predetto vano cieco, posto ad una quota maggiore rispetto all'appartamento), che tale vano sia stato ottenuto mediante la realizzazione di un solaio intermedio in altra unità immobiliare che ne condivide l'area di sedime. Tenuto conto della particolare geometria dei luoghi non risulta possibile, tuttavia, procedere alla demolizione del predetto solaio ed al ripristino della configurazione originaria, senza provocare nocumento agli immobili sottostanti ed anche all'immobile sottoposto a pignoramento (secondo e terzo piano

soprastanti che presenta originaria volumetria su tale volume). Per tale ragione la superficie afferente a tale vano cieco non sarà valutata ai fini della stima, mentre in merito ai costi di ripristino si valuterà il costo per la chiusura, con opera muraria, del vano di accesso a detto ambiente.

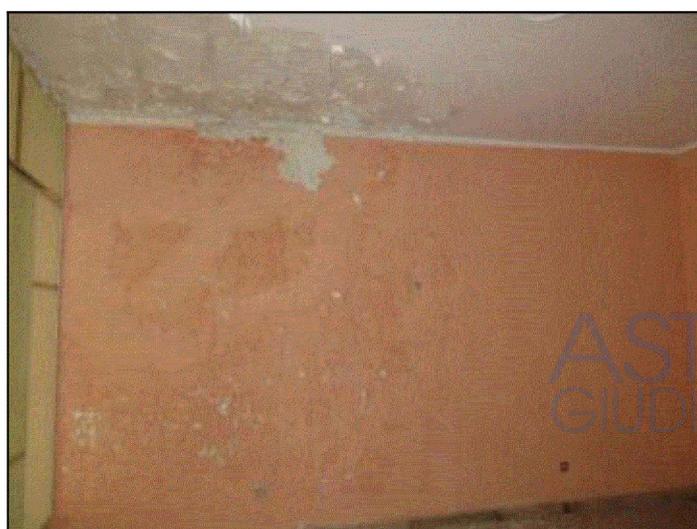
Il piano presenta pavimentazione con mattoni in segato di marmo, porta di ingresso in legno e porte interne in legno tamburato con inserti in vetro, infissi esterni in legno con avvolgibili anch'essi in legno. Le pareti sono rifinite con intonaco civile per interni e tinteggiatura. Come per il primo piano si è osservato che anche questo verte in pessime condizioni di salubrità e manutenzione per la presenza di escrementi di animali. Si è altresì riscontrato che la parete di sinistra (guardando il prospetto dall'esterno) presenta ampie macchie di umidità che sono di maggiore entità rispetto a quelle del primo piano.

Ammaloramenti al secondo piano

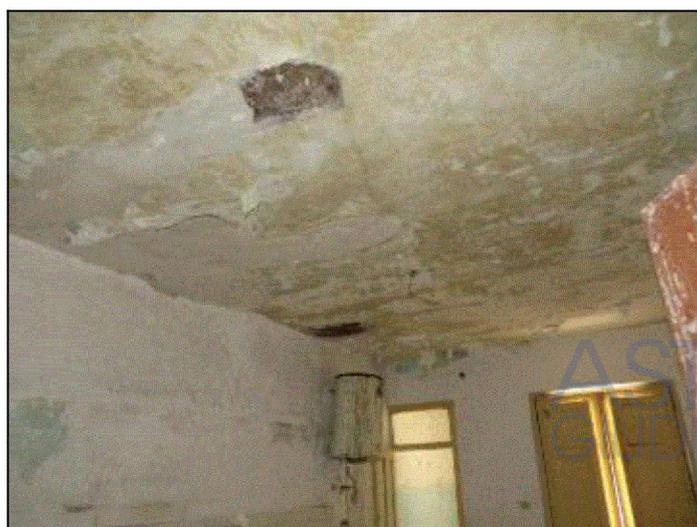
legno e le porte interne sono in legno tamburato, gli infissi esterni sono anch'essi in legno con avvolgibili in legno. Le pareti sono rifinite con intonaco civile per interni e tinteggiatura. Il terzo piano verte in condizioni ancora peggiori rispetto agli altri due piani sottostanti, oltre che per la presenza di escrementi di animali, anche per notevoli infiltrazioni riscontrate nella copertura e nella parete di sinistra (guardando il prospetto dall'esterno).

Ammaloramenti al terzo piano

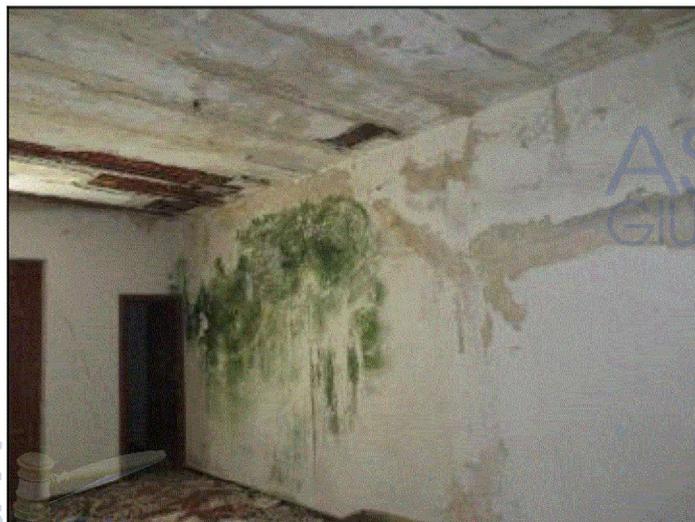
Ammaloramenti al terzo piano

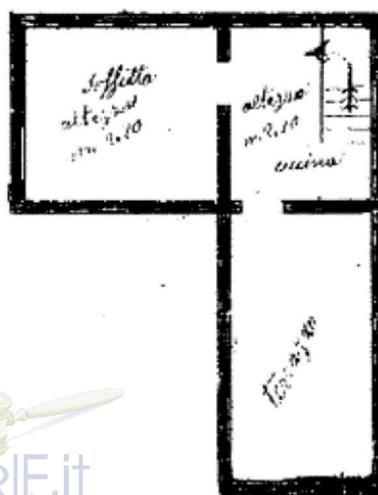
Piano terzo (sub. 3)

Analogamente, anche in merito al terzo piano, non è possibile ritenere che l'attuale configurazione sia regolare. Si è infatti riscontrato un aumento di volumetria rispetto a quanto indicato nella planimetria di impianto del 1939. Tale ampliamento consiste in un generale aumento di volume per realizzazione del solaio di copertura ad una quota superiore rispetto all'originaria, nonché nell'aumento della superficie coperta per ampliamento del piccolo vano che consentiva l'accesso alla soffitta (anch'essa ampliata) ed al terrazzo (anch'esso ampliato) con realizzazione di un ripostiglio ed un servizio igienico.

Risulta pertanto che per la regolarizzazione edilizia ed urbanistica, rispetto allo stato originario, è necessario che vengano eseguite opere murarie per la chiusura del vano di primo piano, nonché il ripristino delle superfici e dei volumi di piano terzo.
