TRIBUNALE CIVILE DI PALERMO

ESPROPRIAZIONE IMMOBILIARE R. Es. n. 578/2014

Oggetto: Relazione sullo stato dei luoghi ed sull'esistenza di situazione di pericolo relativamente all'appartamento di via Elba, 10 piano terzo occupato dall'esecutato, censito al Catasto Fabbricati del Comune di Carini al N.C.E.U. al Fg. 13 p.lla 58 sub.21.

L'Esperto Estimatore: Ing. Salvatore Agrusa

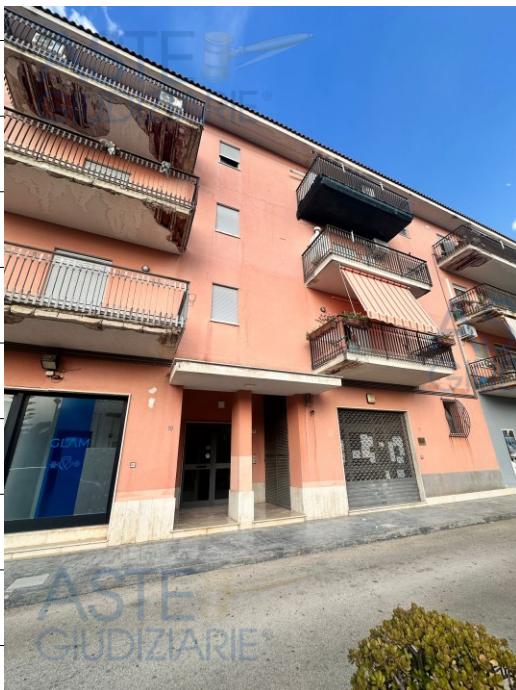
Orbene si è potuto riscontrare la veridicità dei danni segnalati dal Custode, avendo presa visione diretta e acquisendo tutti i dettagli utili a rispondere ai quesiti, l'edificio si presenta in sufficiente stato di conservazione, ma presenta vari fenomeni di distacco di intonaco sul cornicione e sui balconi, macchie di umidità all'interno, il tutto imputabile sia alla tipologia dello strato di finitura che alla vetustà dell'immobile.

Vista del prospetto edificio

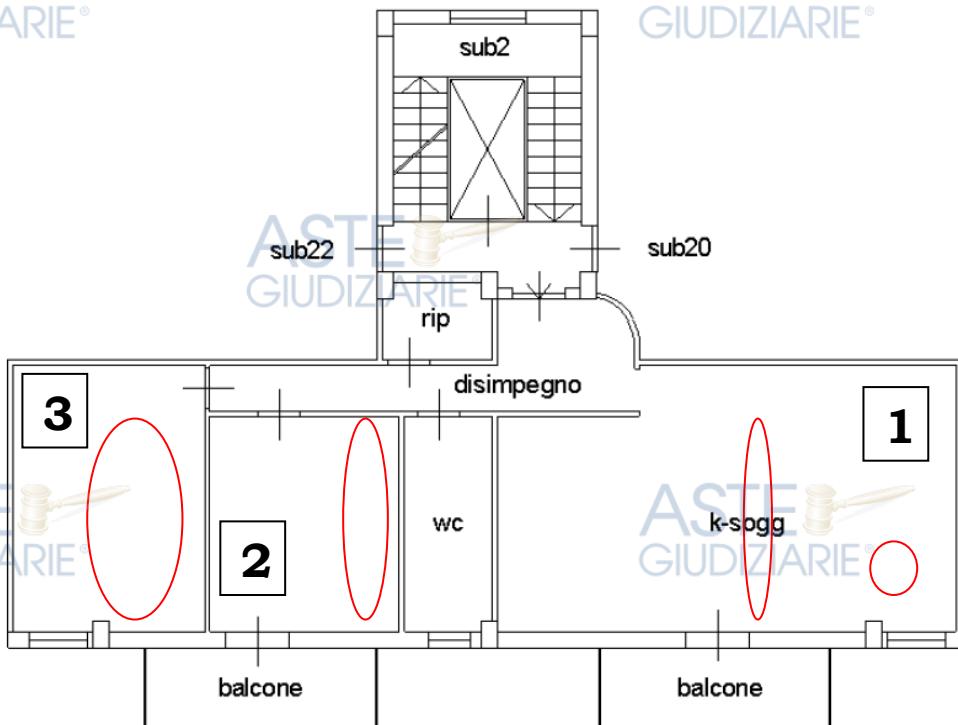
Stralcio planimetria castale con individuate le lesioni

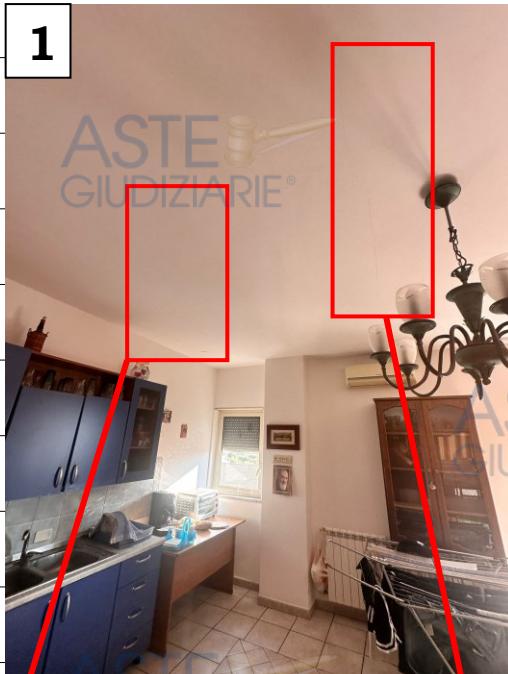
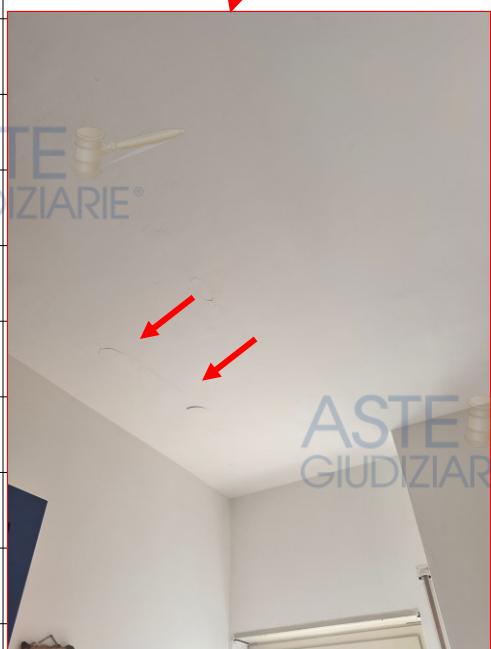
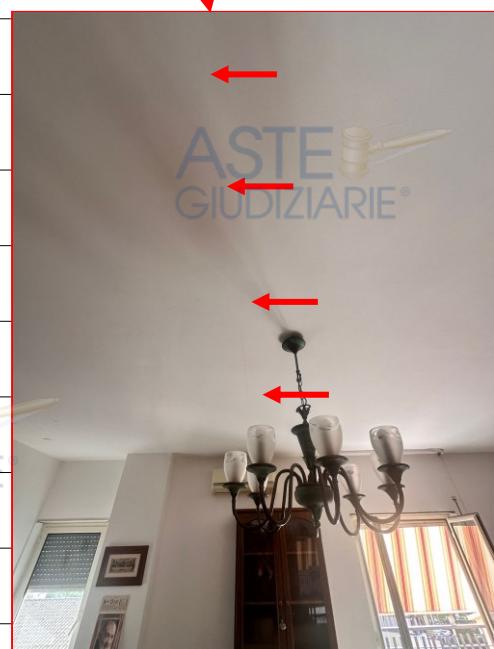
Per quanto attiene la situazione interna, la stessa risulta soggetta a diffuse macchie di umidità miste a condensa sia in zona cucina, con particolare estensione nelle camera da letto.

Cucina- A sinistra esfoliazione di intonaco sopra finestra, a destra lesione in
direzione del travetto del solaio

1. *Rimozione di intonaco ammalorato ed in fase di distacco nelle camere da letto e nella cucina;*
2. *Spazzolatura dei ferri di armatura e trattamento degli stessi con inibitore della corrosione;*
3. *Ripristino di parte di strato corticale tramite apposizione di malta cementizia tipo "emaco";*
4. *Trasporto al cassone di raccolta e conferimento a discarica degli sfabbricidi prodotti durante le precedenti fasi.*

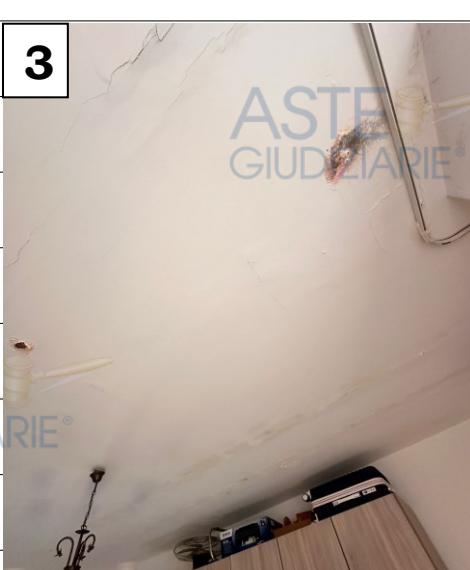
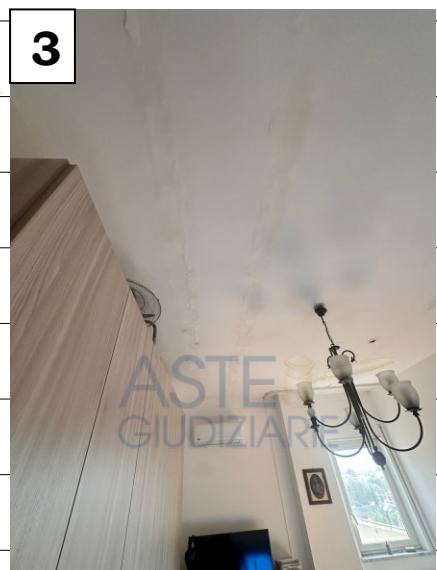
Foto dell'interno dell'immobile- Camere da letto

La situazione risulta molto più critica all'interno delle camere da letto (principale e secondaria) dove sono presenti copiose macchie umidifere, accompagnate da lesioni di intonaco dovuti al rigonfiamento del calcestruzzo.

Orbene, a seguito della visione dei luoghi, lo scrivente può pacificamente asserire che il tipo di anomalie riscontrato è classificabile come infiltrazioni da acqua piovana, proveniente dalla copertura condominiale, la quale non è soggetto alla normale manutenzione che dovrebbe invece essere eseguita periodicamente, unità di fatto ad una vetrata che inesorabilmente ha provocato l'usura dello strato di impermeabilizzazione.

1. *Completamento dell'intradosso del solaio;*
2. *Rifacimento finiture e tinteggiatura delle porzioni interessate dai lavori;*
