TRIBUNALE DI PALERMO
SEZIONE VI CIVILE – ESECUZIONI IMMOBILIARI

ESECUZIONE IMMOBILIARE R.G.ES. N. 62/2022
GIUDICE DELL'ESECUZIONE: DOTT. F. MINUTOLI

PERIZIA DI STIMA

INTERA PROPRIETÀ DELL'APPARTAMENTO (CAT. A/3) SITO A PALERMO, IN VIA
POLIZZI GENEROSA N.5, PIANO QUINTO, IDENTIFICATO AL N.C.E.U. DI
PALERMO AL FOGLIO 53, PARTICELLA 2519 SUB 13.

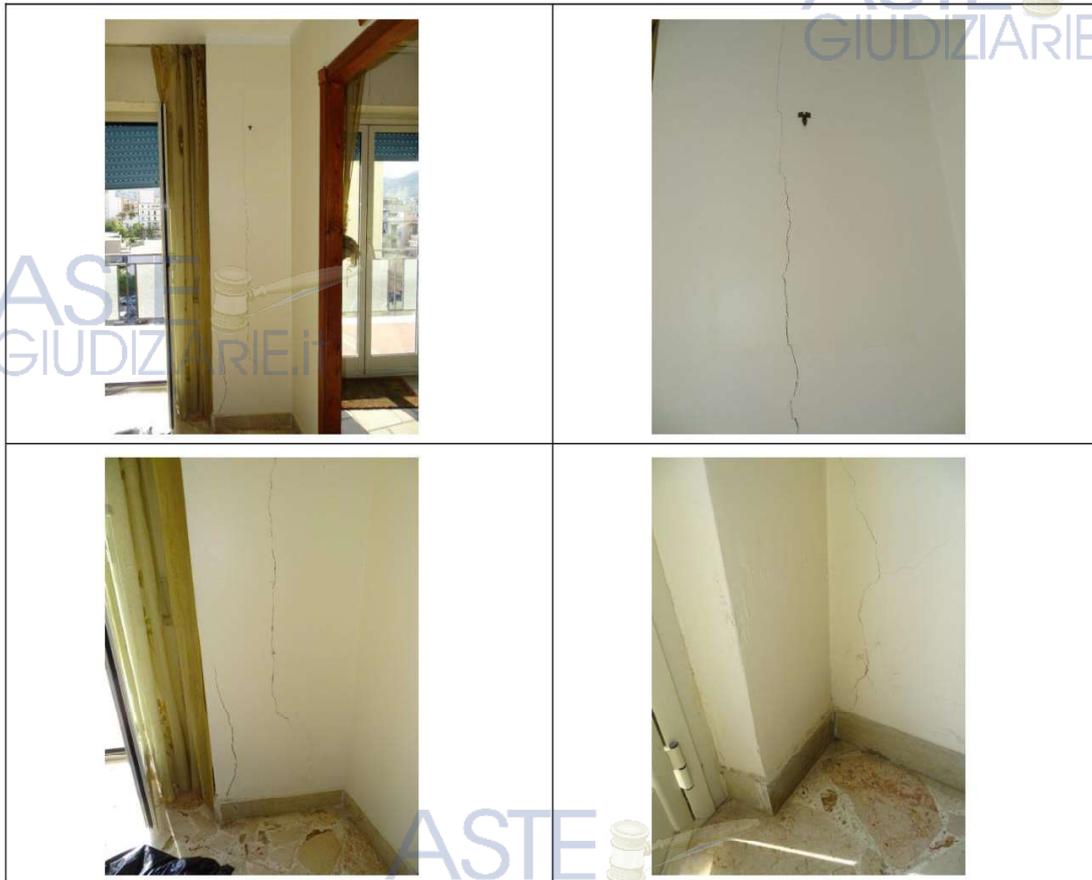
- Soggiorno: presenza di lesioni longitudinali nel pilastro in corrispondenza dell'infisso che consente l'accesso al balcone sul prospetto principale e nel pilastro posto al centro del vano; ulteriori lesioni sono state riscontrate nella parete in prossimità del vano porta che consente l'accesso all'immobile; inoltre la pavimentazione del locale, in prossimità della porta-finestra, appare non perfettamente livellata (sollevata).

Soggiorno: particolare di una lesione su di un pilastro in corrispondenza dell'infisso.

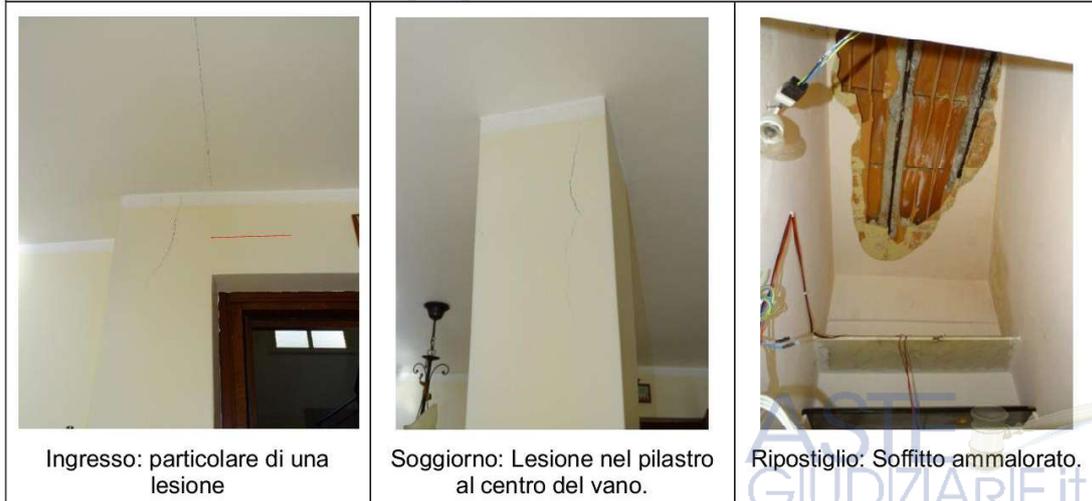
Ingresso: particolare di una lesione

Soggiorno: Lesione nel pilastro al centro del vano.

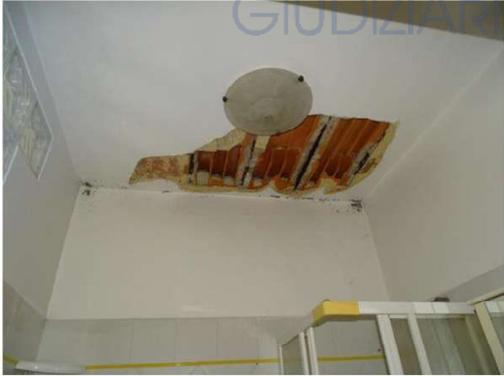
<p>Locale wc/lavanderia</p>

- Locale wc/lavanderia: ammaloramento di una parte del solaio con distacco di porzioni di intonaco, espulsione copriferro dei travetti, ossidazione dei travetti di armatura;

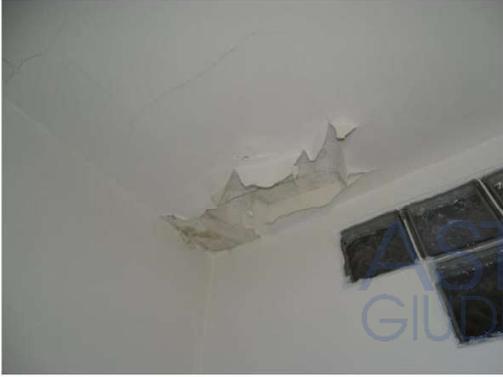
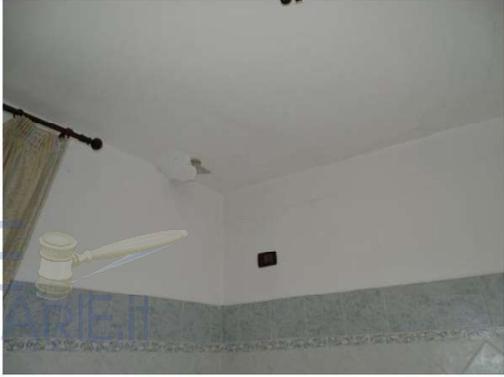
<p>Locale wc bagno</p>

- Locale wc con vasca: esfoliazione dell'intonaco in due zone del solaio; presenza di lesioni sulle pareti perimetrali e sul soffitto.
- Cucina: ammaloramento di una piccola porzione del solaio in corrispondenza dell'infisso esterno; esfoliazione dell'intonaco in corrispondenza della zona pranzo.

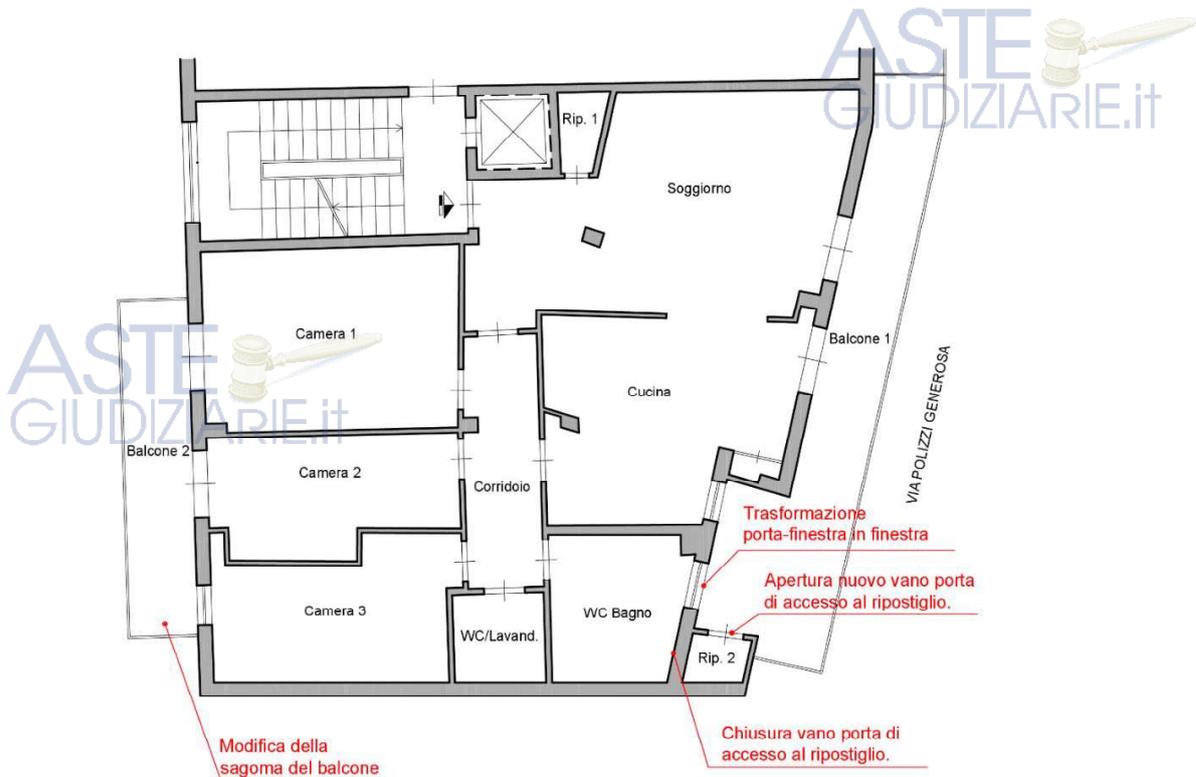
Di seguito si riporta la planimetria di rilievo dell'appartamento (che coincide sostanzialmente con la planimetria catastale del 2007) con le difformità riscontrate rispetto alla planimetria catastale del 1998 e non ancora regolarizzate.

Planimetria di rilievo dello stato di fatto (fuori scala) con le difformità riscontrate rispetto alla planimetria catastale del 1998, non ancora regolarizzate
