TRIBUNALE DI PALERMO
SEZIONE IV CIVILE - FALLIMENTARE

FALL. N. 109/2019

RELAZIONE DI CONSULENZA TECNICA

**SULLA STIMA DEL PIÙ PROBABILE VALORE DI MERCATO DEI BENI ACQUISITI
ALL'ATTIVO DEL FALLIMENTO**

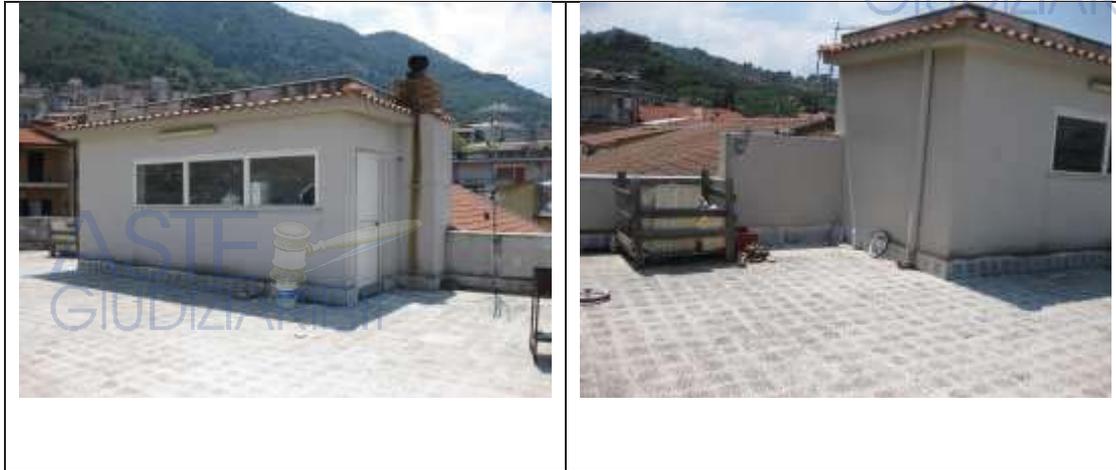
Nel corso del sopralluogo sono stati rilevati alcuni localizzati interventi di manutenzione, connessi alla necessità di ripristinare la corretta impermeabilizzazione del lastrico solare.

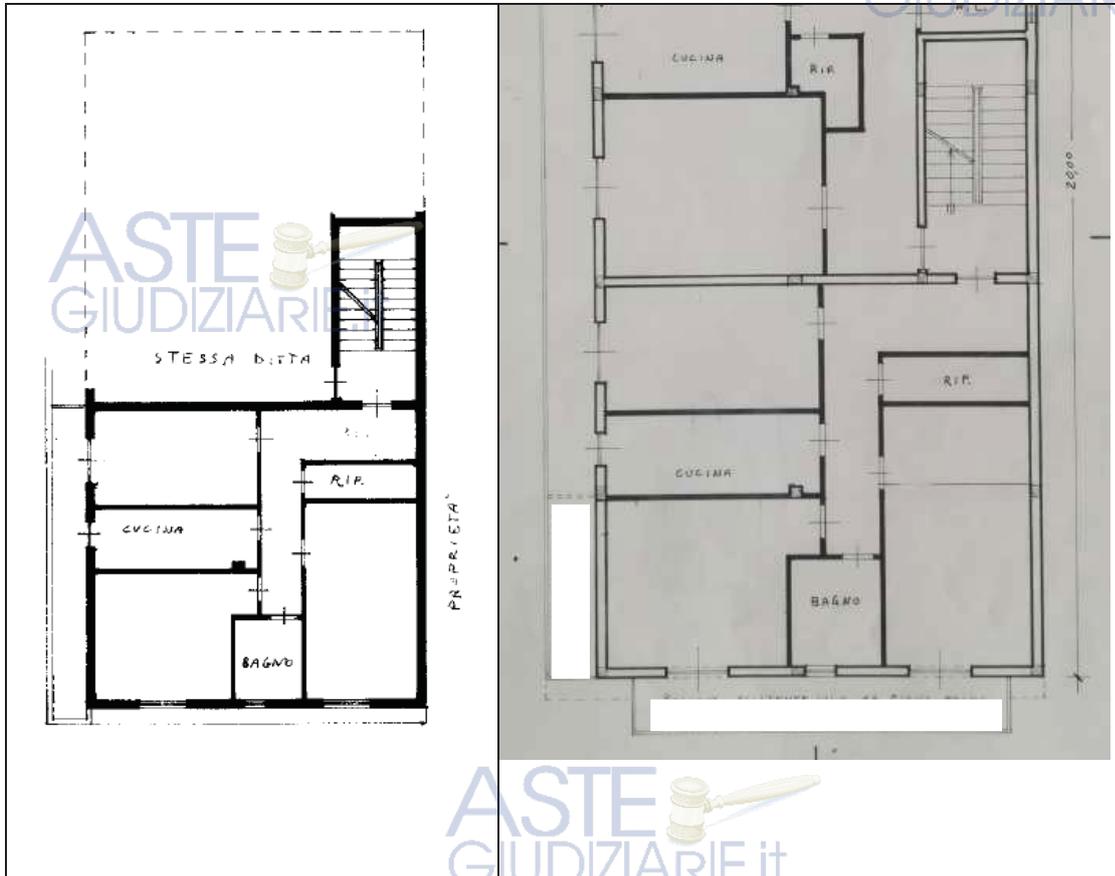
Le finestre a servizio della seconda e della terza camera, prospicienti il retrospetto, sono però risultate **difforni** e più grandi rispetto a quelle indicate nei grafici autorizzati; nella stima del valore di mercato del cespite ho tenuto conto degli oneri di regolarizzazione, che resteranno a carico dell'aggiudicatario.

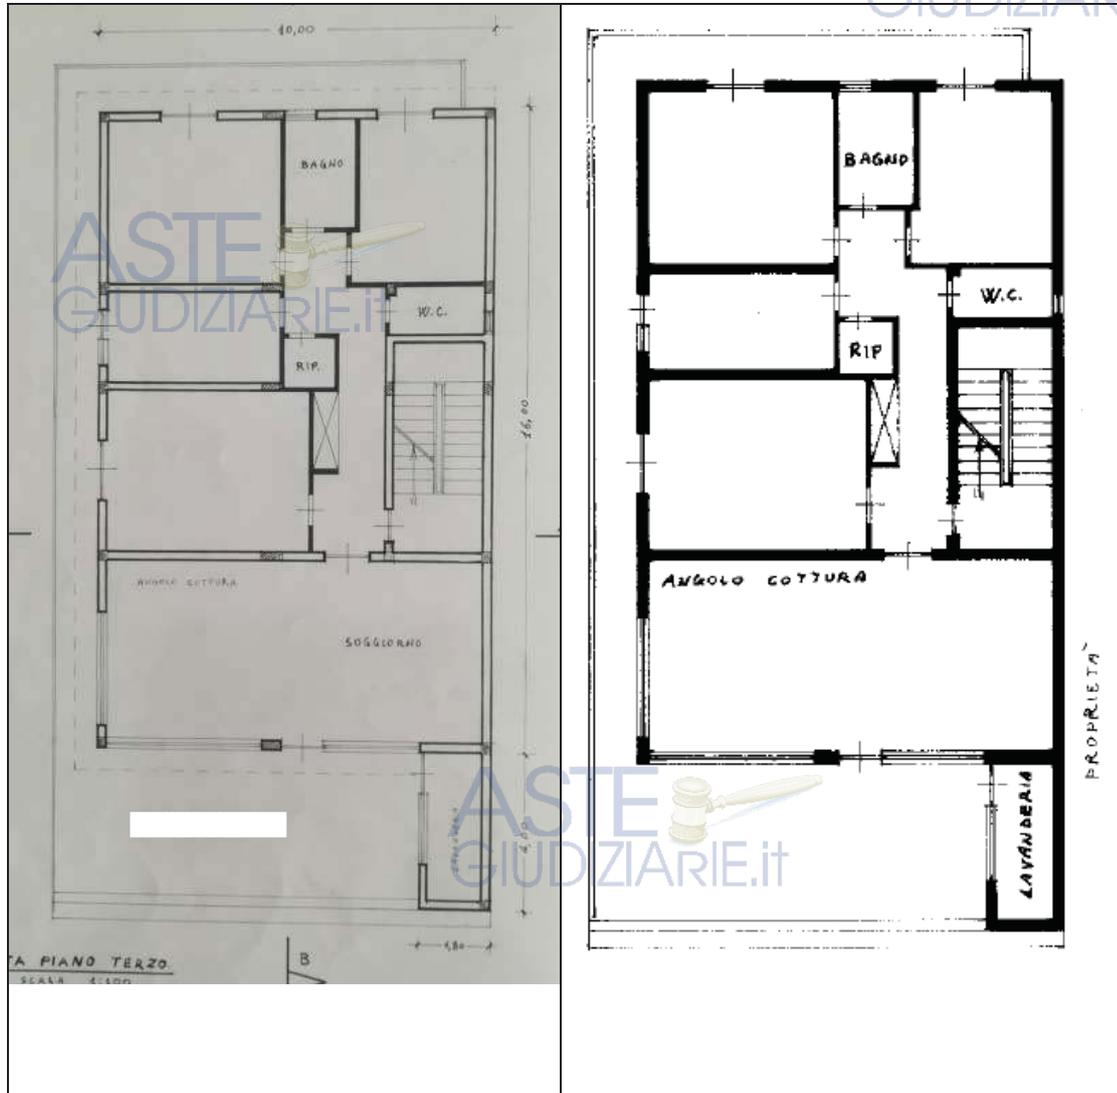
All'esito degli accertamenti è emerso che la distribuzione interna dell'appartamento è risultata **difforme** sia dalla rappresentazione catastale sia dai grafici del progetto in variante autorizzato.

Come già scritto, sulla terrazza con affaccio sul retro è stata realizzata una copertura non indicata nei grafici progettuali e, nella stima del valore di mercato del cespite, ho tenuto conto degli oneri di regolarizzazione, che resteranno a carico dell'aggiudicatario.

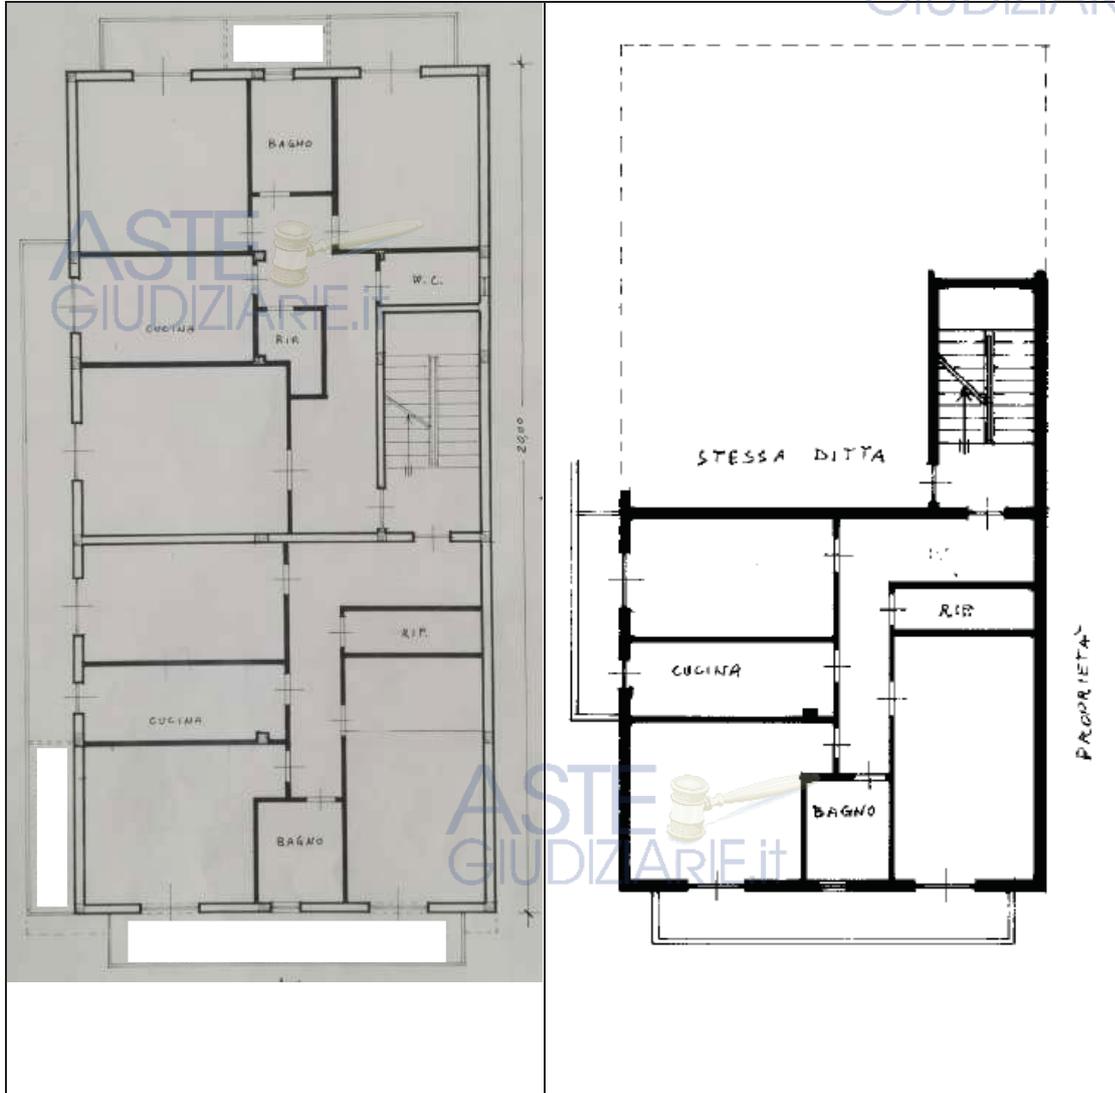
È stata altresì modificata l'apertura a servizio della cucina, trasformando l'originaria porta-finestra in una finestra.

Nella stima del valore di mercato del cespite ho tenuto conto degli oneri di regolarizzazione delle difformità, che resteranno a carico dell'aggiudicatario.

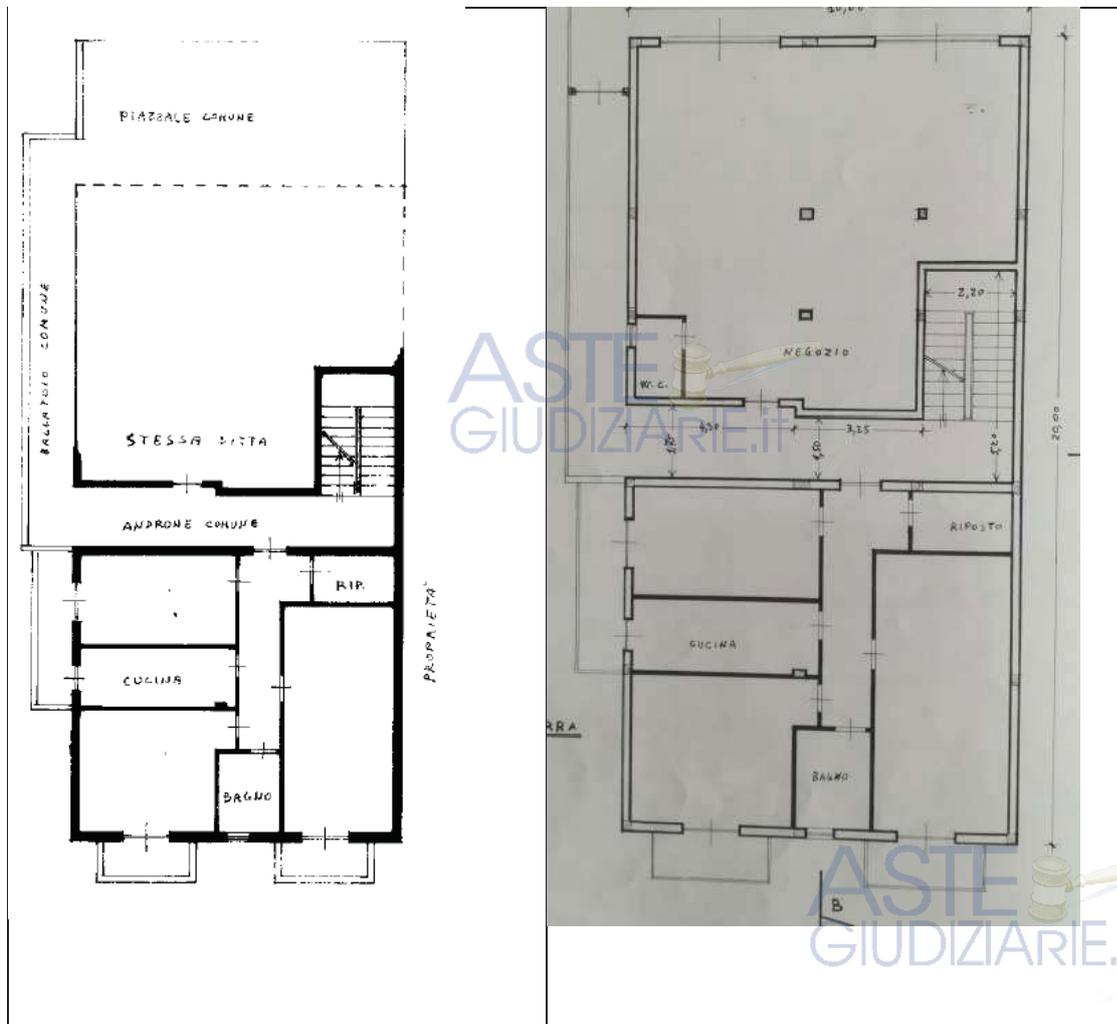
È stata altresì modificata l'apertura a servizio del w.c. (originariamente era la cucina), trasformando l'originaria porta-finestra in una finestra.

Nella stima del valore di mercato del cespite ho tenuto conto degli oneri di regolarizzazione delle difformità, che resteranno a carico dell'aggiudicatario.

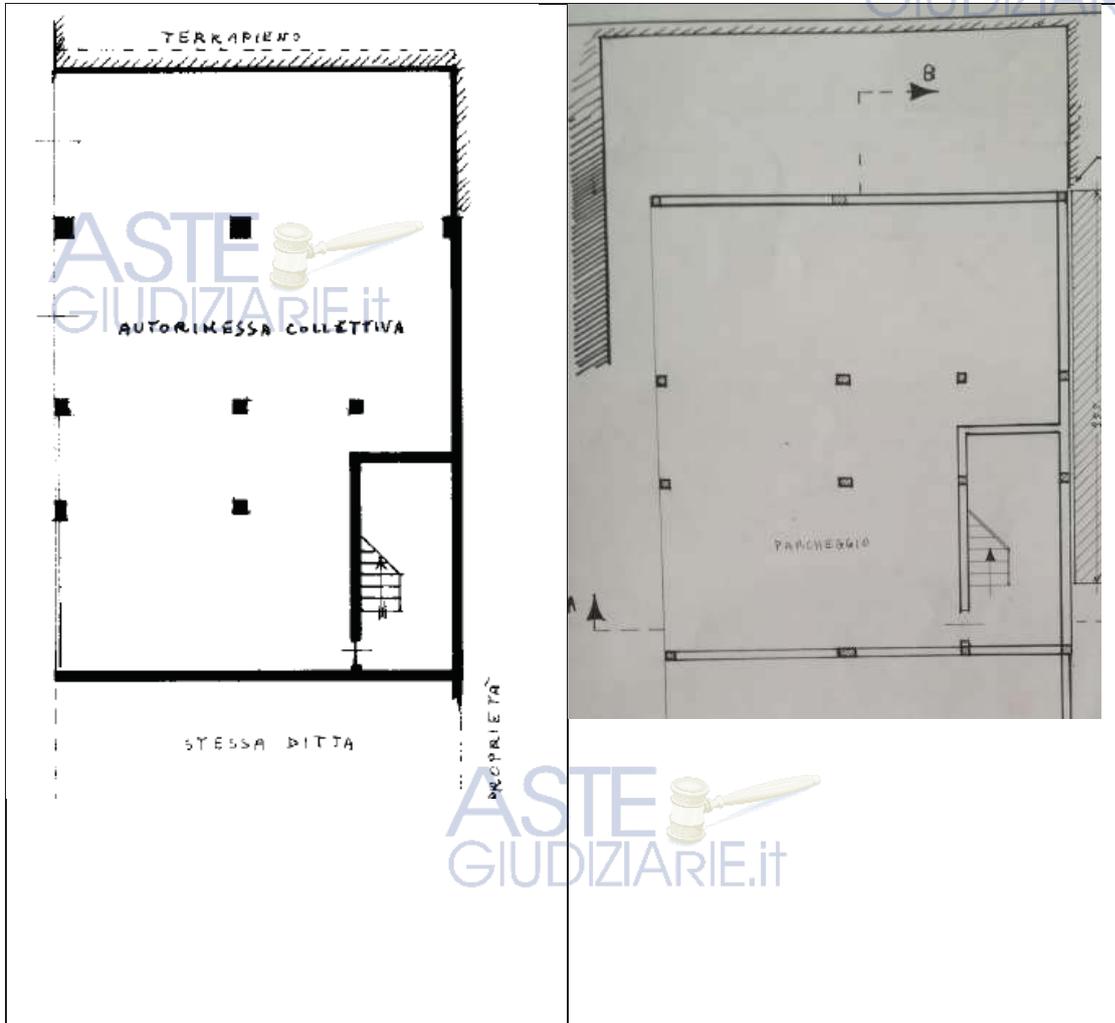
Come già scritto, all'esito degli accertamenti è emerso che la distribuzione interna dell'immobile è risultata **difforme** sia dalla rappresentazione catastale sia dai grafici del progetto in variante autorizzato.

Nella stima del valore di mercato del cespite ho tenuto conto degli oneri di regolarizzazione delle difformità, con la messa in pristino in conformità con quanto autorizzato, che resteranno a carico dell'aggiudicatario.

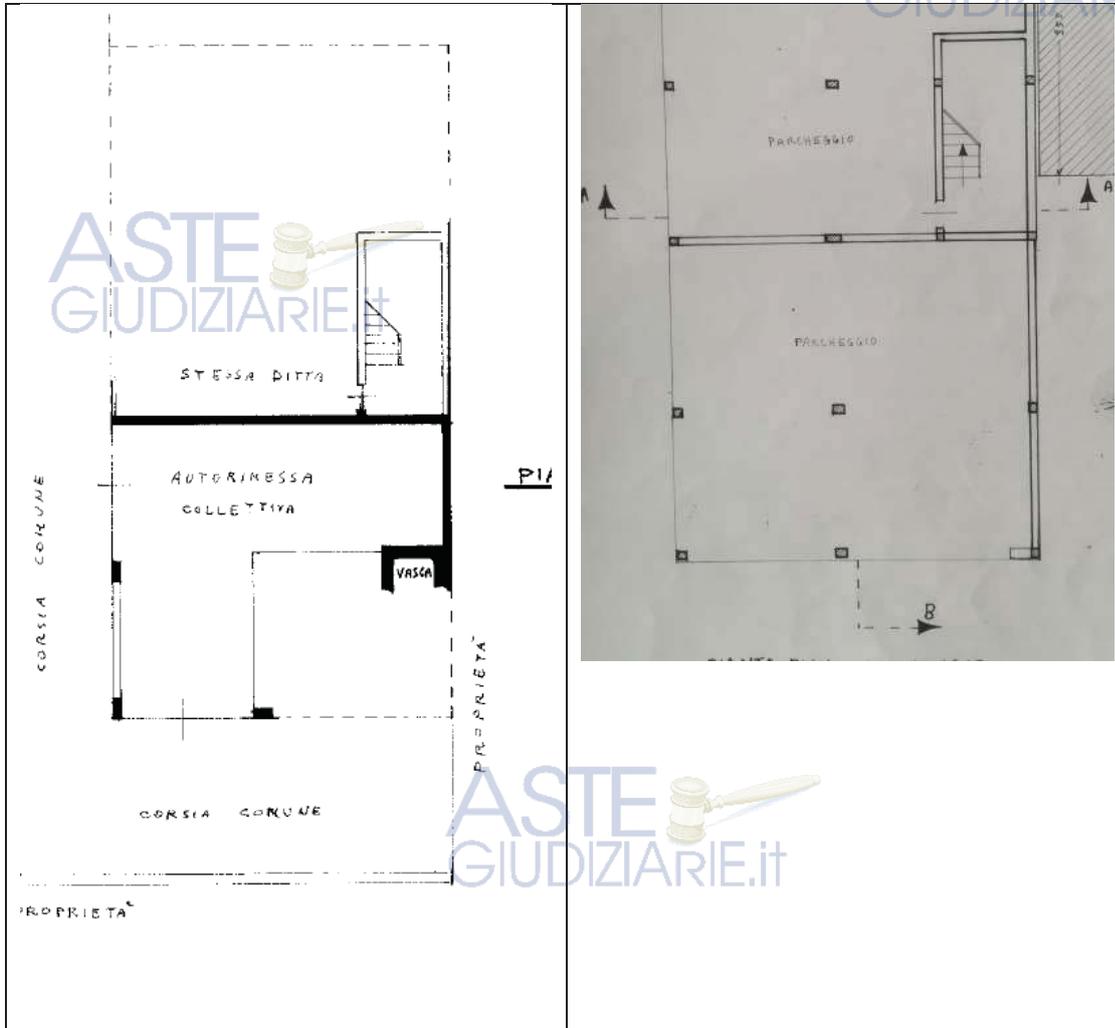
Come già scritto, all'esito degli accertamenti è emerso che la distribuzione interna dell'immobile è risultata **difforme** sia dalla rappresentazione catastale sia dai grafici del progetto in variante autorizzato.

Nella stima del valore di mercato del cespite ho tenuto conto degli oneri di regolarizzazione delle difformità, con la messa in pristino in conformità con quanto autorizzato, che resteranno a carico dell'aggiudicatario.

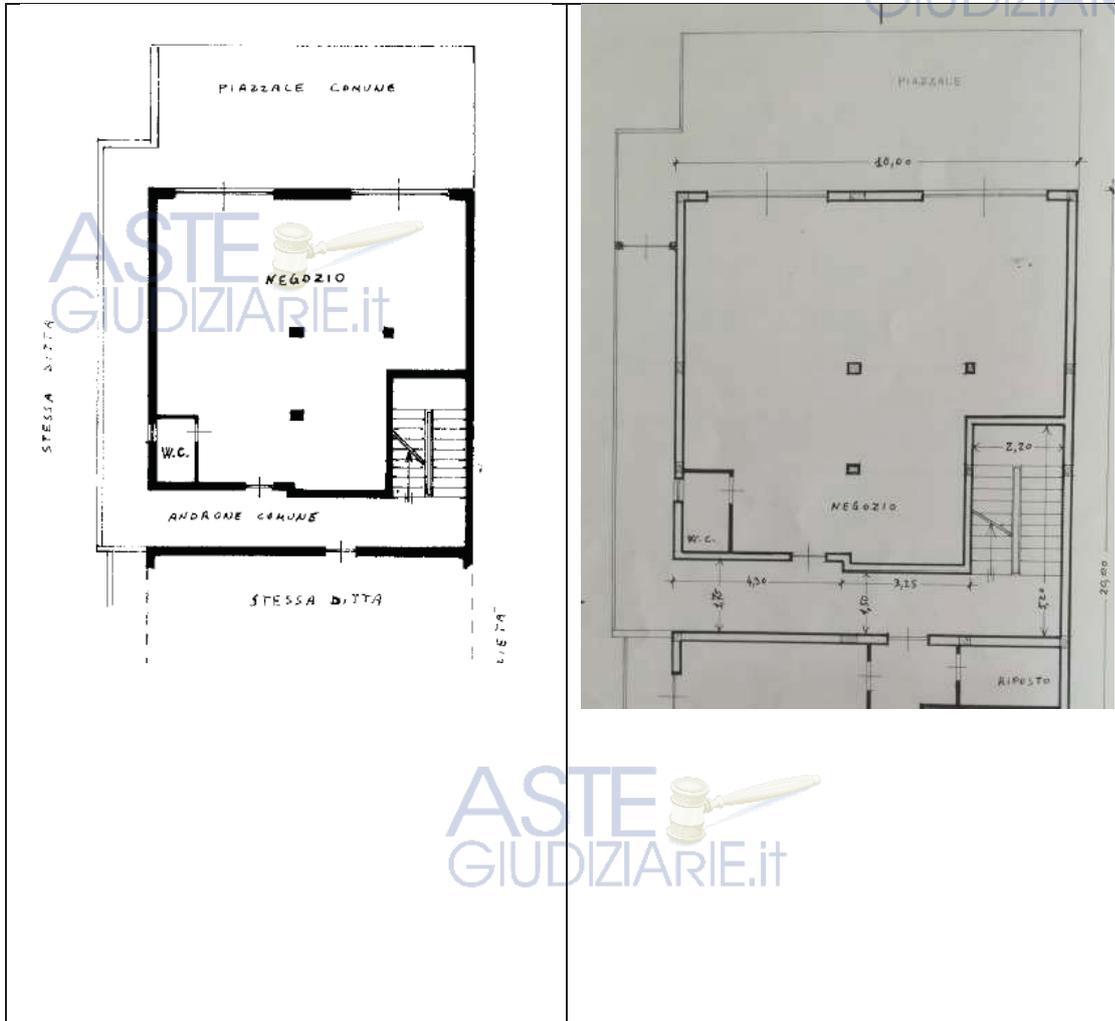
Come già scritto, all'esito degli accertamenti è emerso che la distribuzione interna dell'immobile è risultata **difforme** sia dalla rappresentazione catastale sia dai grafici del progetto in variante autorizzato.

Nella stima del valore di mercato del cespite ho tenuto conto degli oneri di regolarizzazione delle difformità, che resteranno a carico dell'aggiudicatario.
