# TRIBUNALE DI PALMI

Procedura esecutiva n° 13/2020 **R.R.G.E.**

## RELAZIONE TECNICA DI STIMA

*Ing. Saverio Foti*

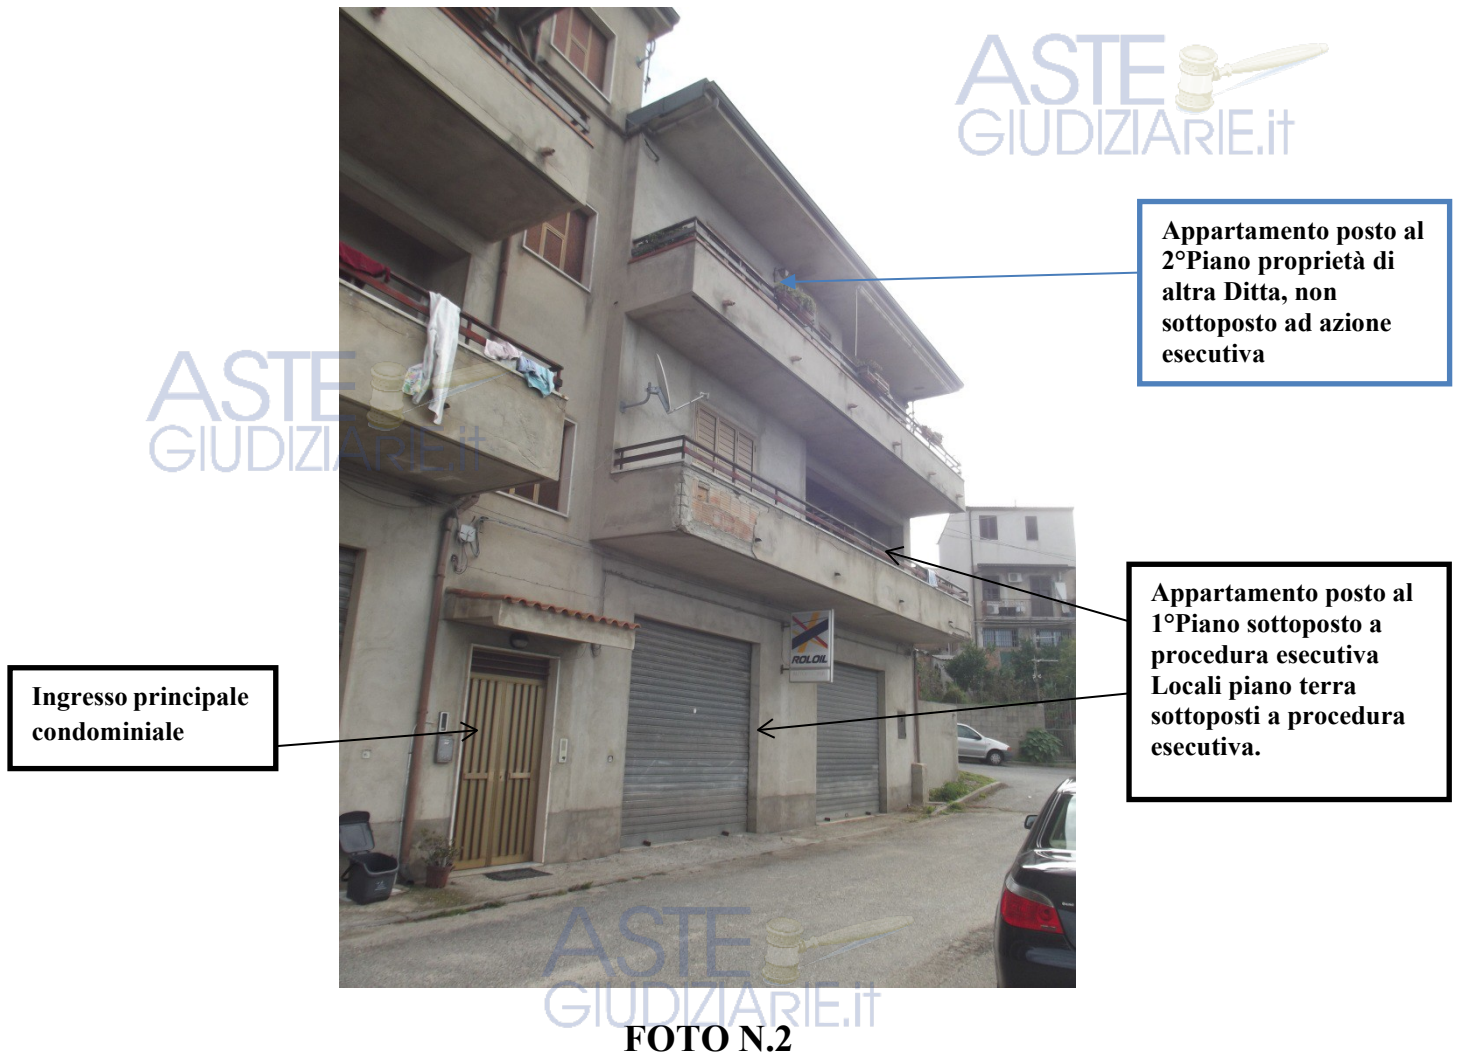
## FOTO N.1 e N.2

### Vista frontale del prospetto principale della palazzina su Via Bologna

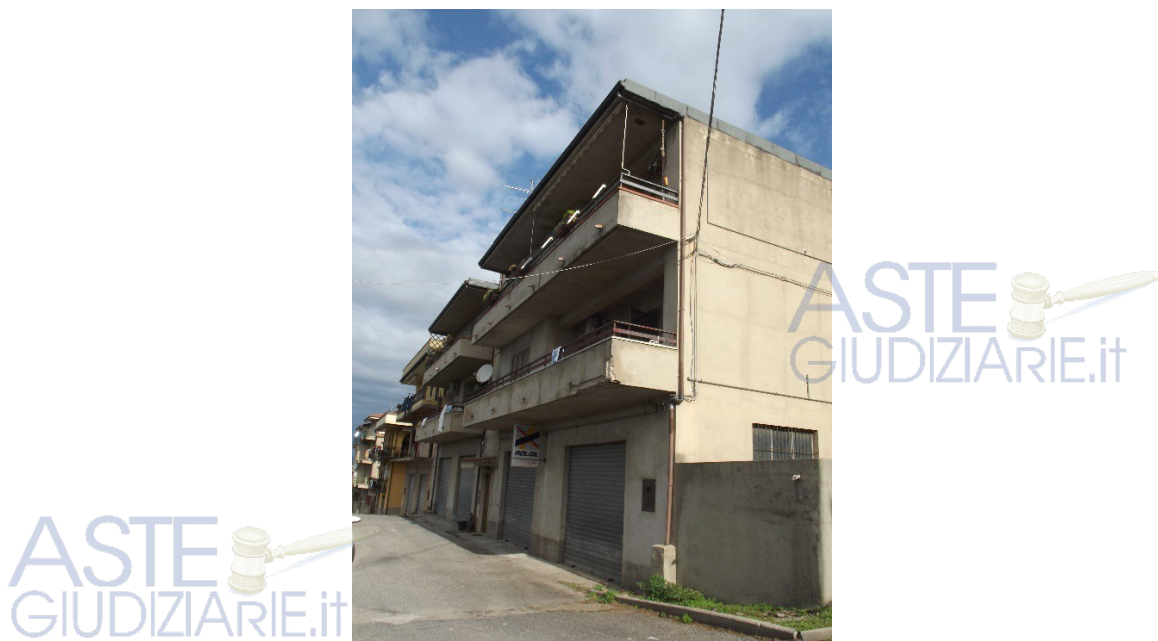
### Vista prospetto laterale palazzina sempre su Via Bologna

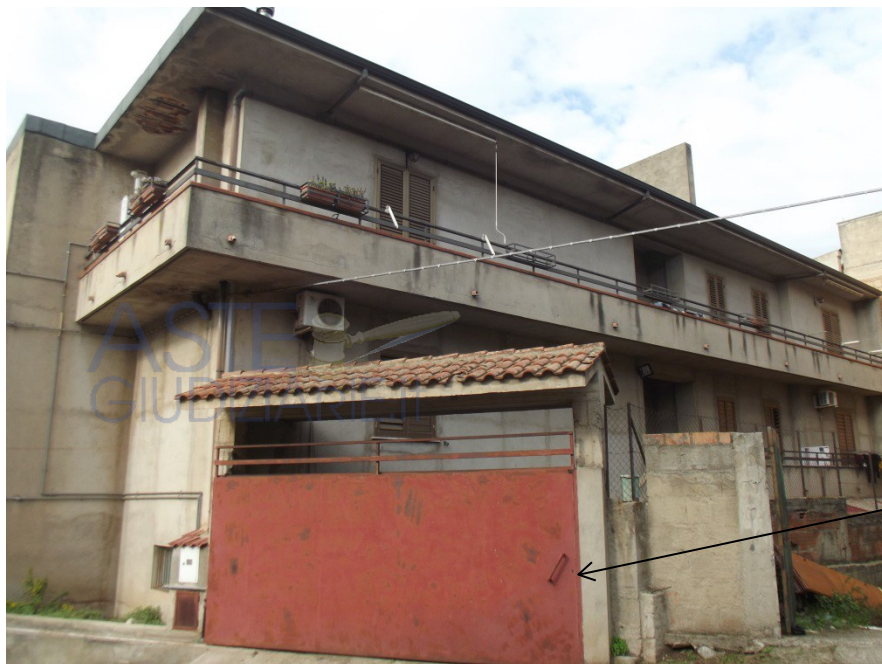
### FOTO N.3

**Vista prospetto posteriore palazzina dotato d'ingresso carrabile nel cortile di proprietà**

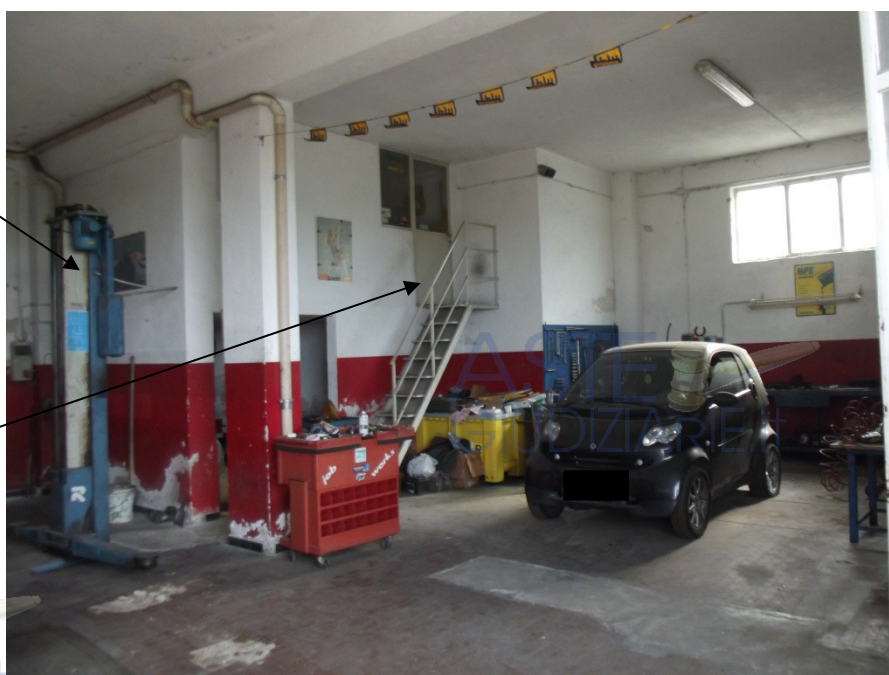
Vista interna delle  
attrezzature presenti  
all'interno dei locali  
utilizzati un tempo ad uso  
officina meccanica

Locale ufficio posto  
ad una quota di  
mt.1,95 a servizio  
dell'officina

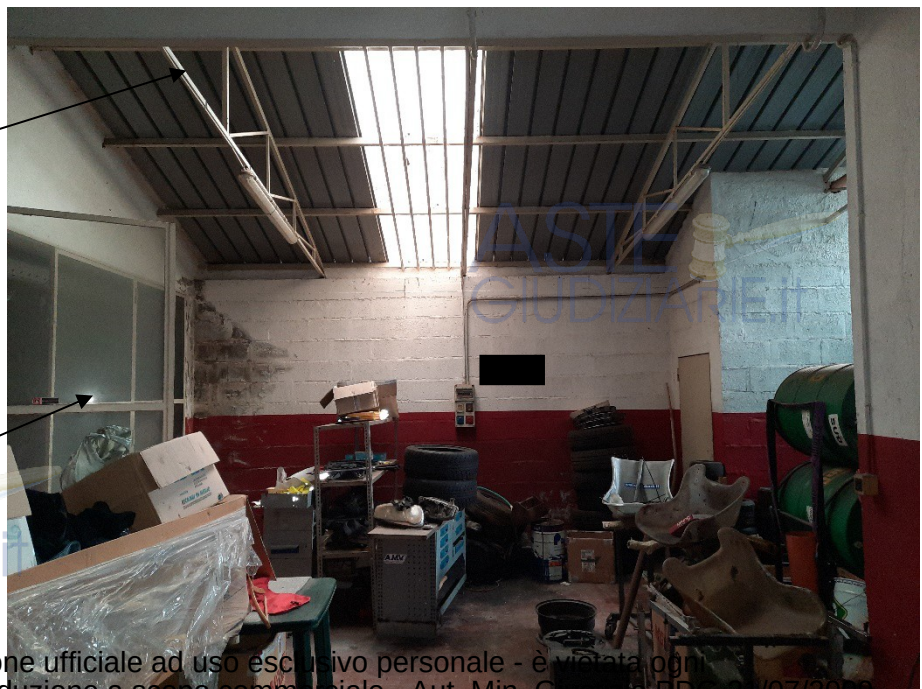
**FOTO N.6**

Avendo riscontrato delle difformità, tra il piano terra dei locali magazzino (realizzati abusivamente costruiti sul cortile di l'appartamento (sopra evidenziati, due camere sono leggermente più piccole

**Vista interna di dei due locali abusivi realizzati nella parte retrostante del cortile  
di proprietà a quota 0,00 e comunicanti con i locali officina. Manto di copertura  
con struttura portante in capriate in ferro e manto di copertura in lamiera che  
poggia sui muri di contenimento**

Vista capriate in  
ferro e manto di  
copertura in lamiera  
che poggia sui muri di  
contenimento

20/10/2022, obbligando l'esecutata alla demolizione della copertura dei due locali abusivi realizzati al pertinenza, per cui l'acquirente se non ha provveduto l'esecutata dovrà provvedere alla suddetta demolizione, per cui in sede di stima si procederà ad una diminuzione congrua dei due locali pari al 30% del suo valore per compensare le somme occorrenti alla demolizione della copertura (salva diversa valutazione del G.E.).

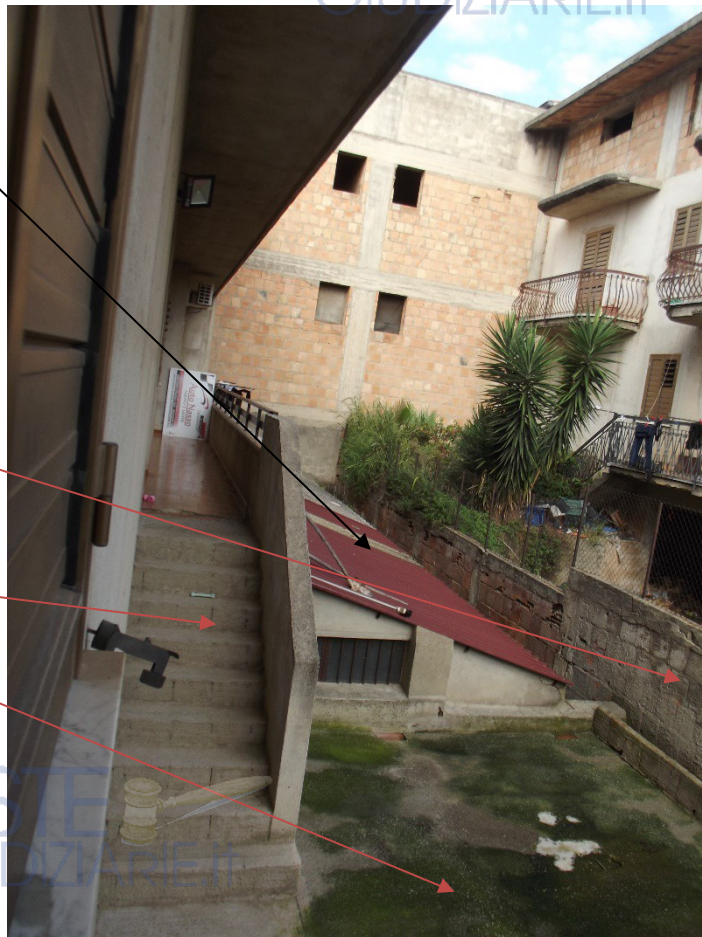
Vista rampa di scala di comunicazione con l'appartamento dell'esecutata e cortile pavimentato a cui si accede dalla porte carrabile indicata nella foto n.3

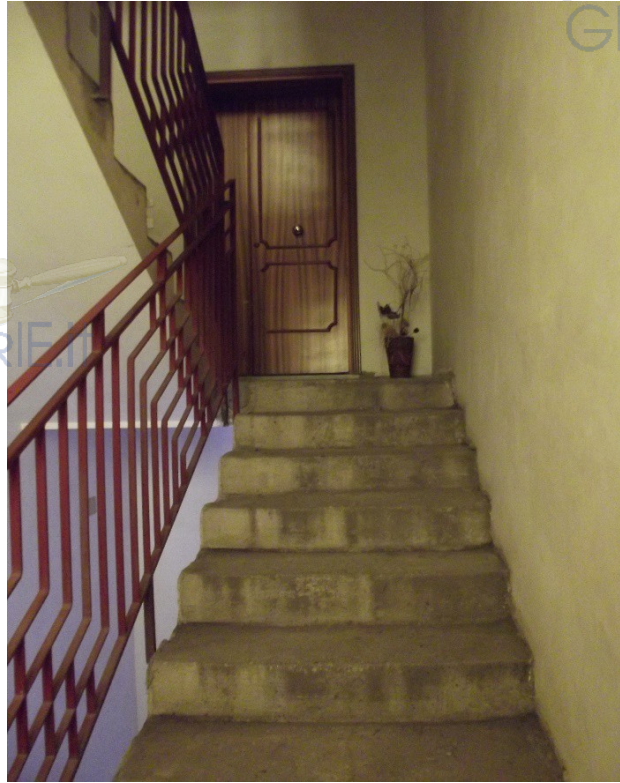
**FOTO N.9**

**Vista interna del corpo scala condominiale allo stato rustico (privo della pavimentazione e del rivestimento dei gradini della scala, di pitturazione dell'intero corpo scala)**

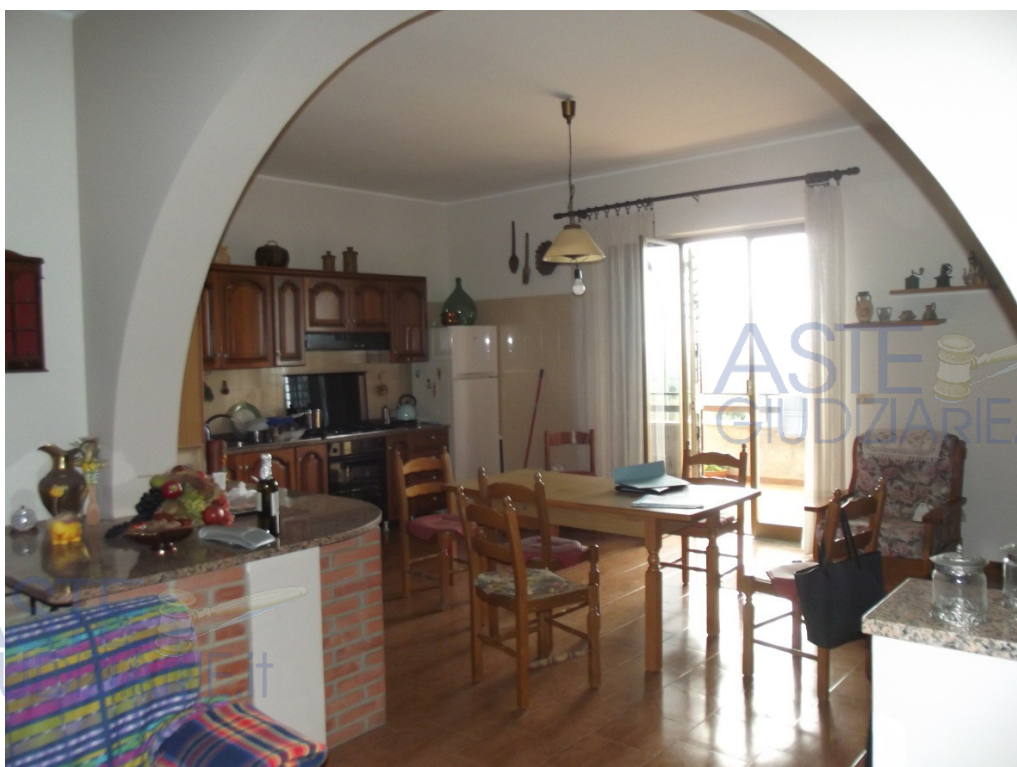
**FOTO N.10**

**Vista interna appartamento apertura collegamento locale salotto -soggiorno- cucina**

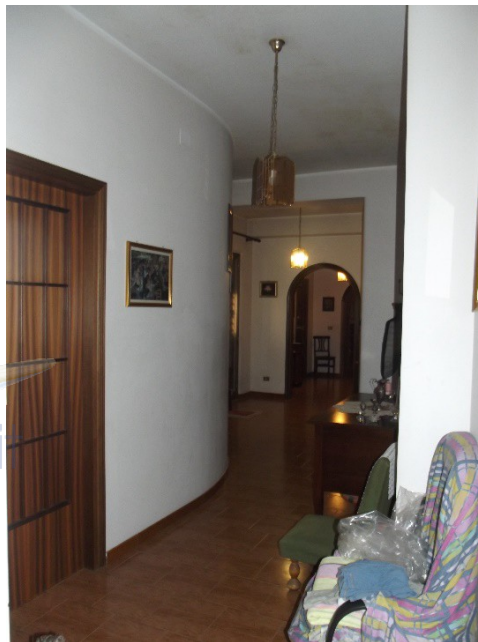
**FOTO N.11**

**Vista interna ampio ingresso e corridoio di disimpegno**

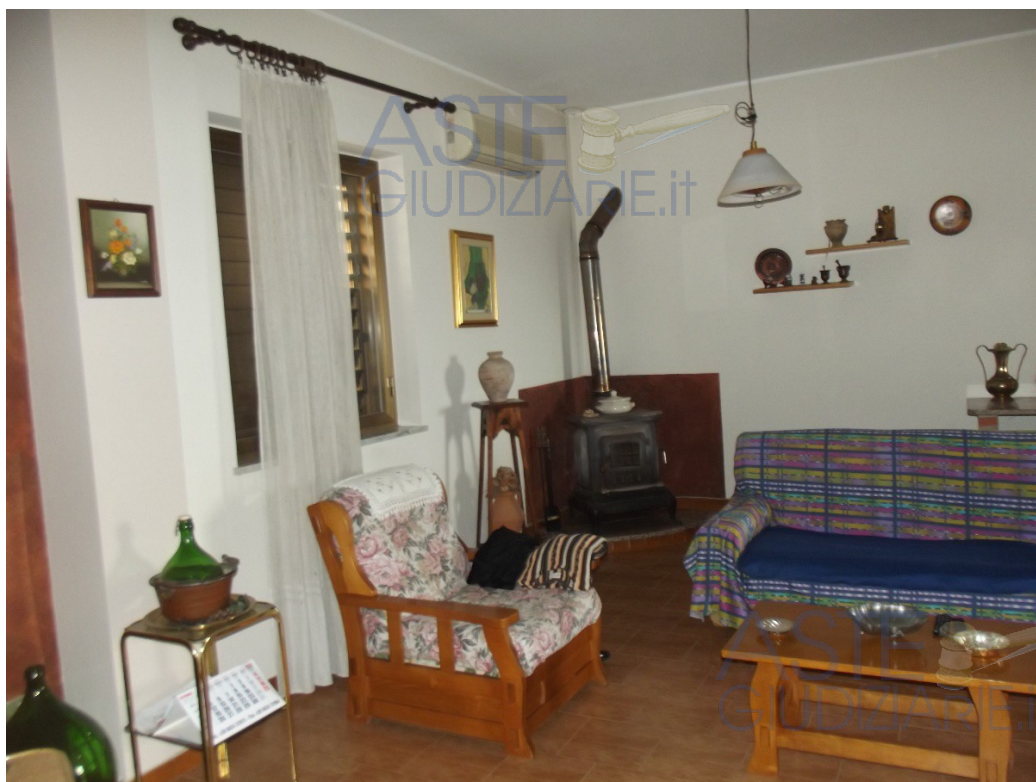
**FOTO N.12**

**Vista interna salotto**

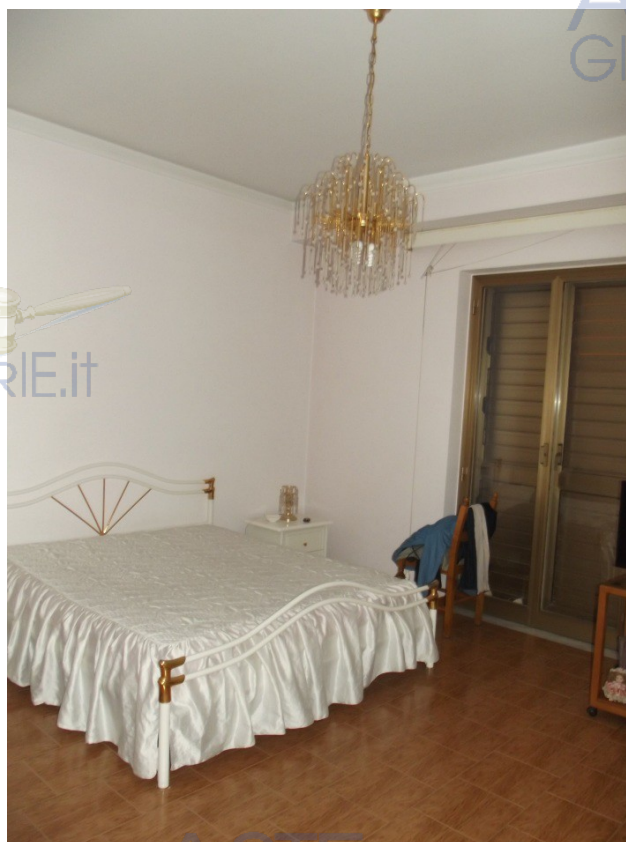
**FOTO N.13**

**Vista interna appartamento di una delle camere da letto**

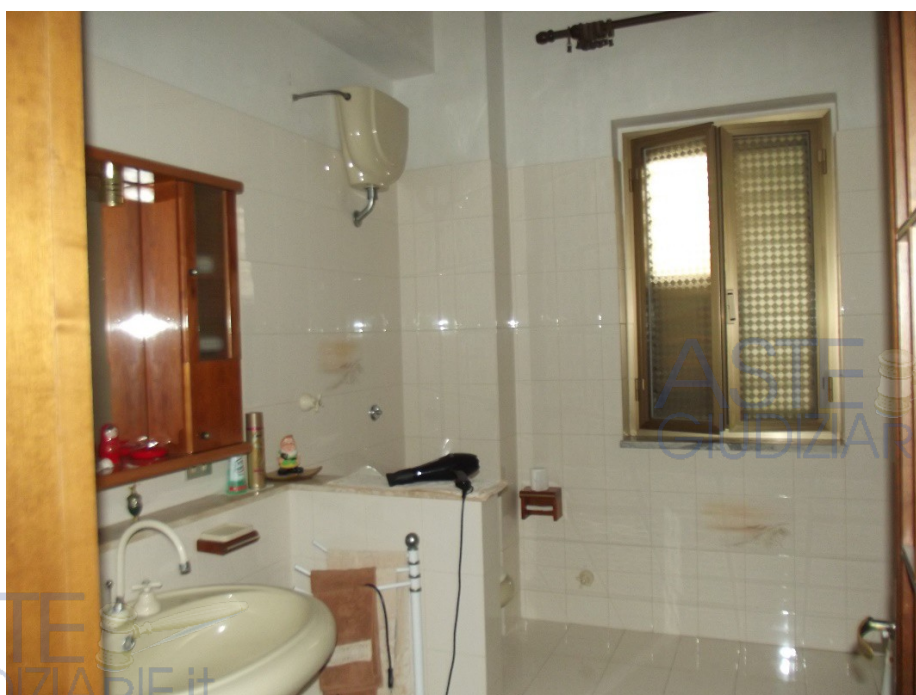
**FOTO N.14**

**Vista interna appartamento del bagno grande**
