**TRIBUNALE CIVILE DI PIACENZA**

Nella procedura esecutiva immobiliare R.G.E. n. 182/2019 promossa da:

**RELAZIONE DELL'ESPERTO**

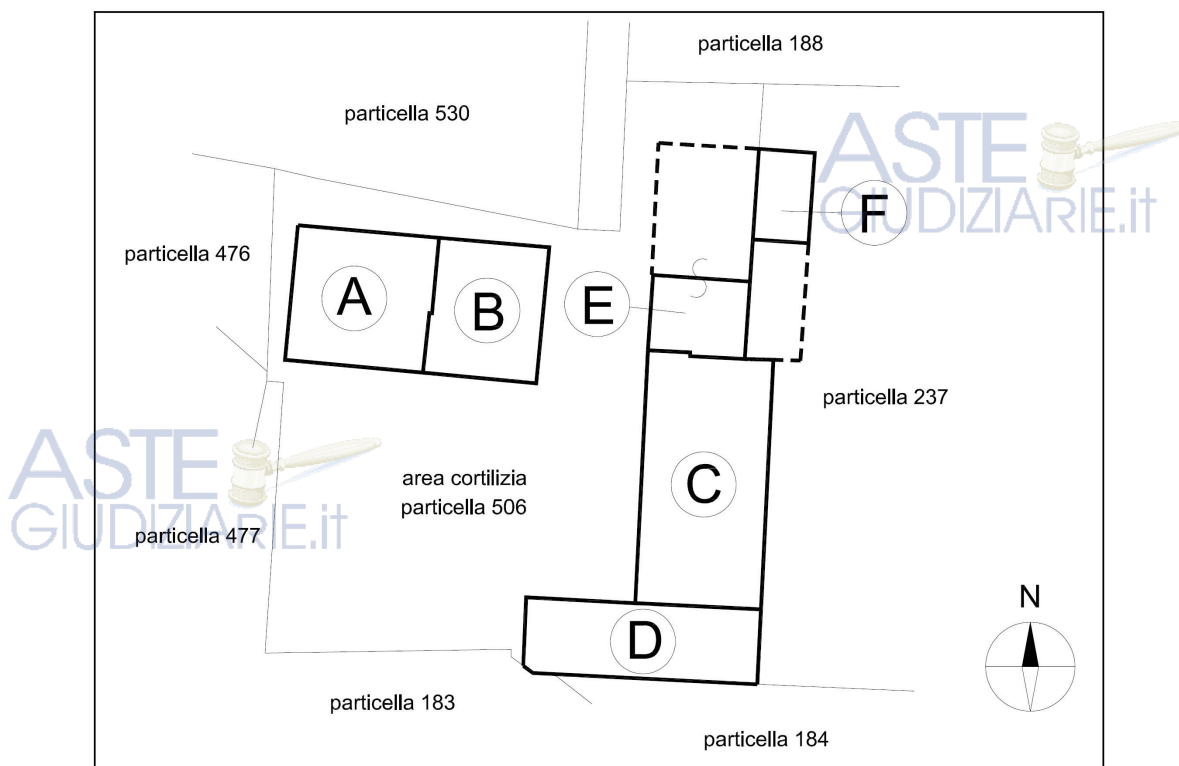
Planimetria corte poderal con individuazione dei singoli fabbricati

I fabbricati del cortile sono individuati nella sotto riportata planimetria con le lettere A, B, C, D, E ed F. Con le stesse lettere i singoli fabbricati sono identificati nelle relative descrizioni.
