Tribunale di Piacenza

Procedura Esecutiva Immobiliare R.G. 37/2020

RELAZIONE DEL CONSULENTE TECNICO D'UFFICIO

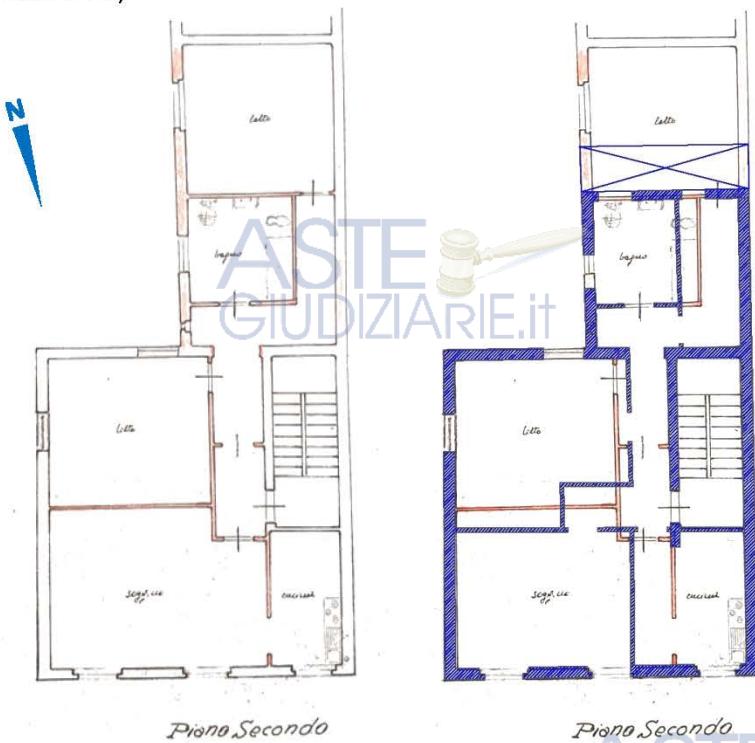
Si evidenzia innanzitutto una differente distribuzione degli ambienti interni, e l'assenza della piccola finestrella nel disimpegno in prossimità del locale identificato come "bagno" (Figura 2 - sinistra).

In planimetria viene inoltre rappresentata la prosecuzione dell'immobile verso il lato sud, con la presenza di un locale identificato come "letto" e di un ulteriore locale confinante, solo parzialmente raffigurato.

In realtà, il fabbricato si interrompe in corrispondenza del muro meridionale che separa il locale "bagno" e l'adiacente corridoio, dal locale "letto" (Figura 2 - destra). Parte di quest'ultimo vano è in realtà occupato dall'esistente balcone, che affaccia sul vuoto (per completezza, si confronti anche la planimetria catastale allegata alla presente Relazione).

Figura 2 - Planimetria di progetto (sinistra) e sovrapposizione in tratteggio blu con quanto rilevato in sede di sopralluogo (destra)

Relativamente alla planimetria allegata alla pratica edilizia, va evidenziato che le pareti divisorie interne e i muri collocati nella porzione meridionale del fabbricato sono rappresentati graficamente con campitura in rosso, colore che nelle tavole comparative di progetto convenzionalmente rappresenta gli elementi di nuova costruzione (in colore giallo, invece, sono normalmente rappresentati gli elementi in demolizione).

A seguito delle verifiche effettuate con il Responsabile dell'Ufficio Tecnico del Comune di Alseno, le difformità rilevate risultano sanabili, fatta salva la verifica dei requisiti igienico-sanitari degli attuali locali bagno e cucina.

Dalle verifiche effettuate con il Responsabile dell'Ufficio Tecnico del Comune di Alseno, le difformità rilevate risultano sanabili mediante la presentazione di S.C.I.A. in sanatoria e il pagamento di una sanzione, fatta salva la verifica dei requisiti igienico-sanitari degli attuali locali bagno e cucina.

I costi di sanatoria risultano pari al doppio del costo di costruzione relativo alle differenze rilevate, e comunque non inferiore a € 2.000,00, al netto di spese tecniche e diritti di segreteria, così per un totale stimato in € 3.000,00 (euro Tremila/00).
