**TRIBUNALE ORDINARIO DI PADOVA**  
Sezione Civile

**R.G.E. 263/2022**

Perizia di Stima

Relazione di Consulenza Tecnica di Ufficio  
Stima dei beni

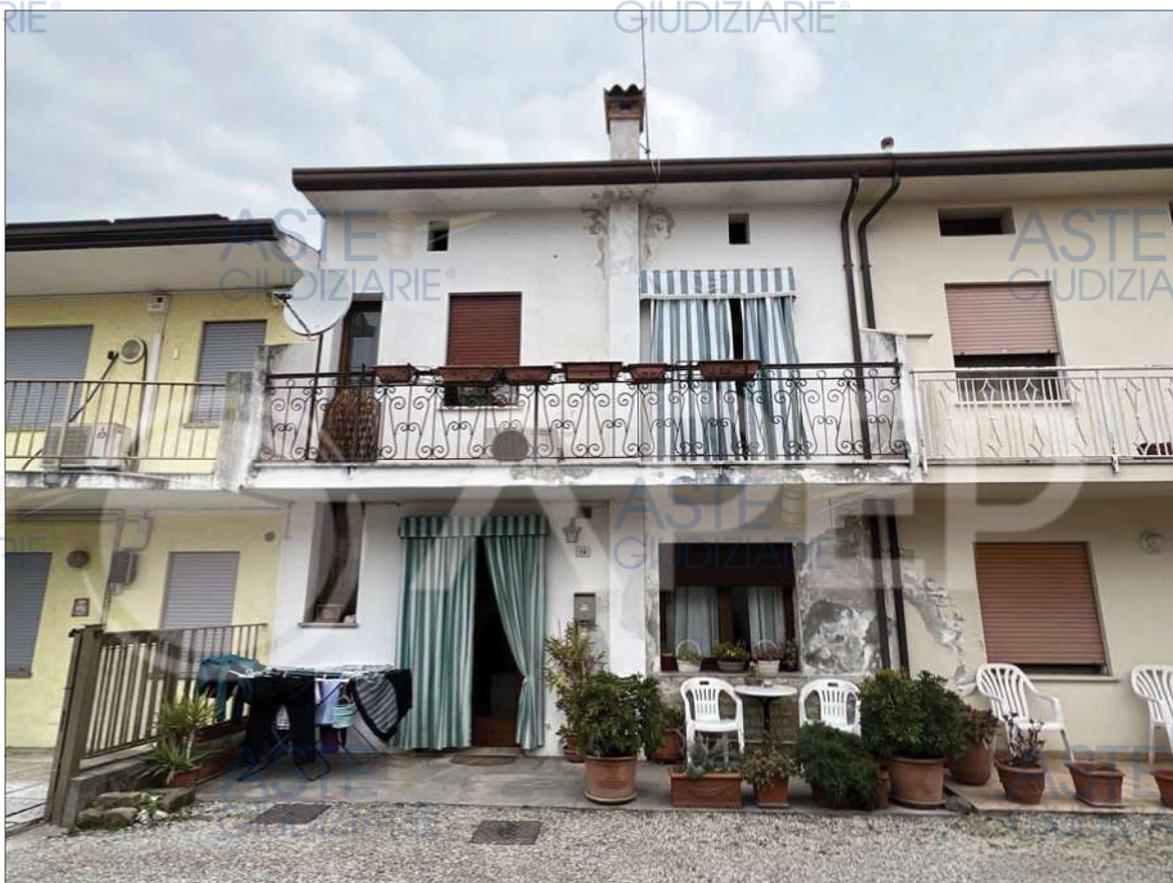
Vista dell'immobile oggetto della presente e dei fabbricati limitrofi della schiera

Antistante l'abitazione, che esternamente si presenta in scadente stato conservativo e non mostra peculiarità architettoniche degne di nota (all'08), si trova un piccolo camminamento in calcestruzzo che si estende lungo tutto il fronte Sud per una profondità pari a 160,00 Cm.

In facciata in molteplici punti sono presenti incrostazioni, infiltrazioni, distacchi di intonaco e muffa.

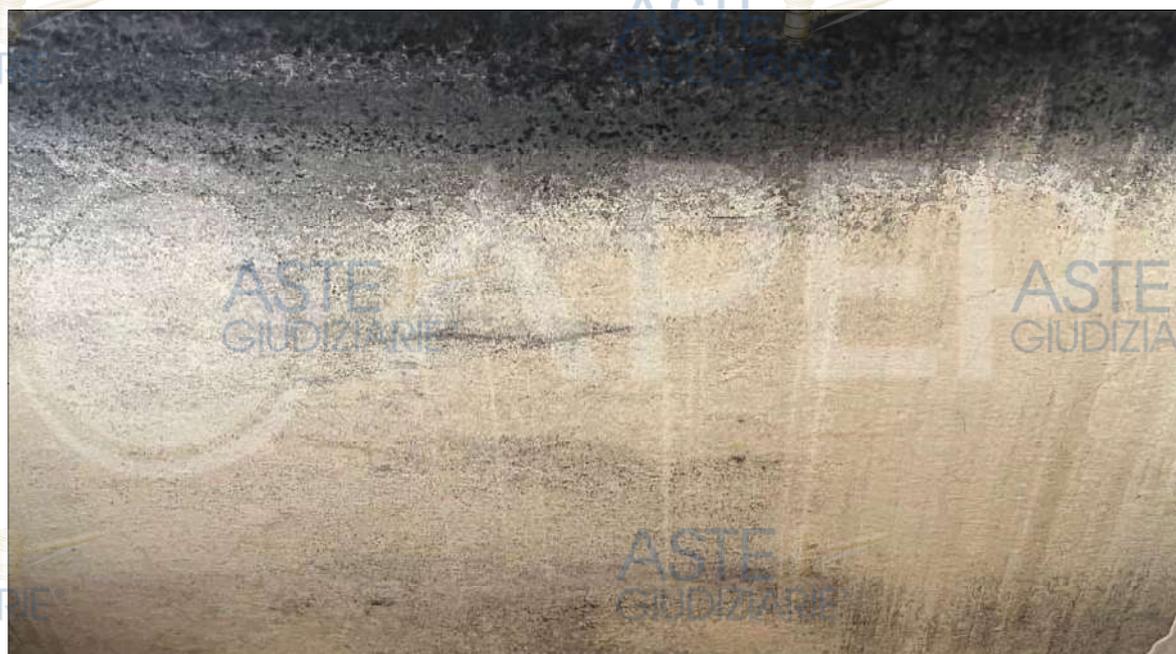
In molteplici punti, sulle pareti e sui soffitti sono presenti crepe, infiltrazioni, ingiallimenti, muffe e distacchi di intonaco.

Vista della muffa in una delle camere al piano primo

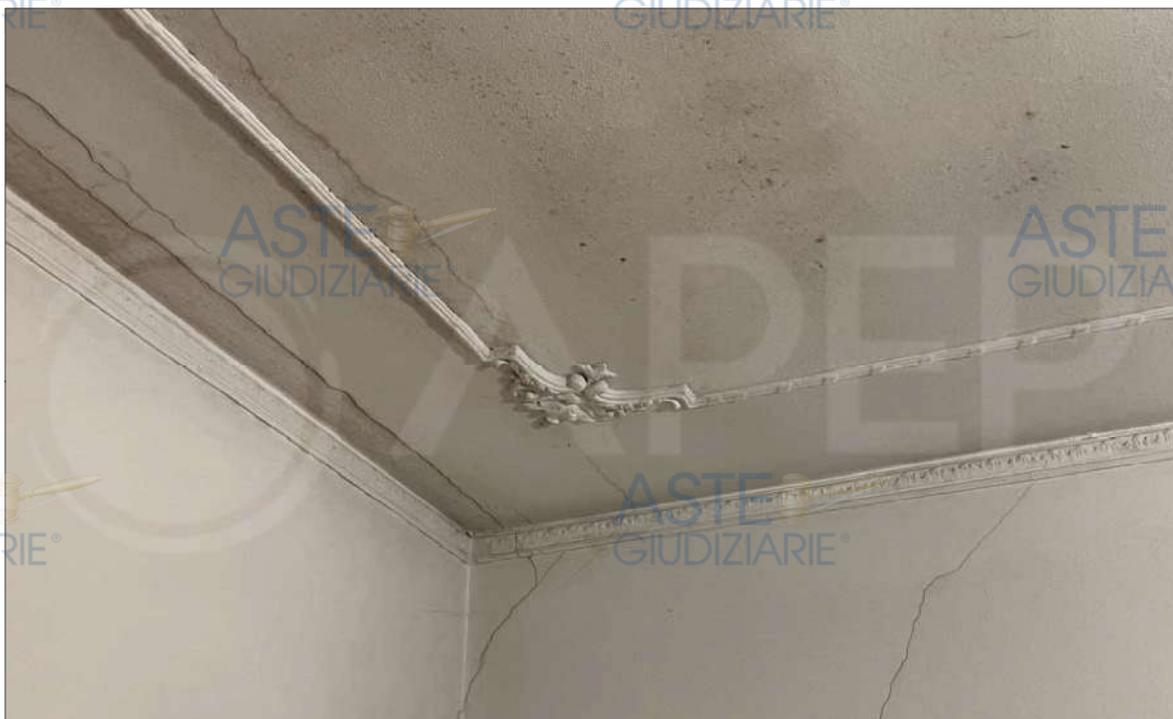
Vista della muffa e delle crepe in una delle camere al piano primo

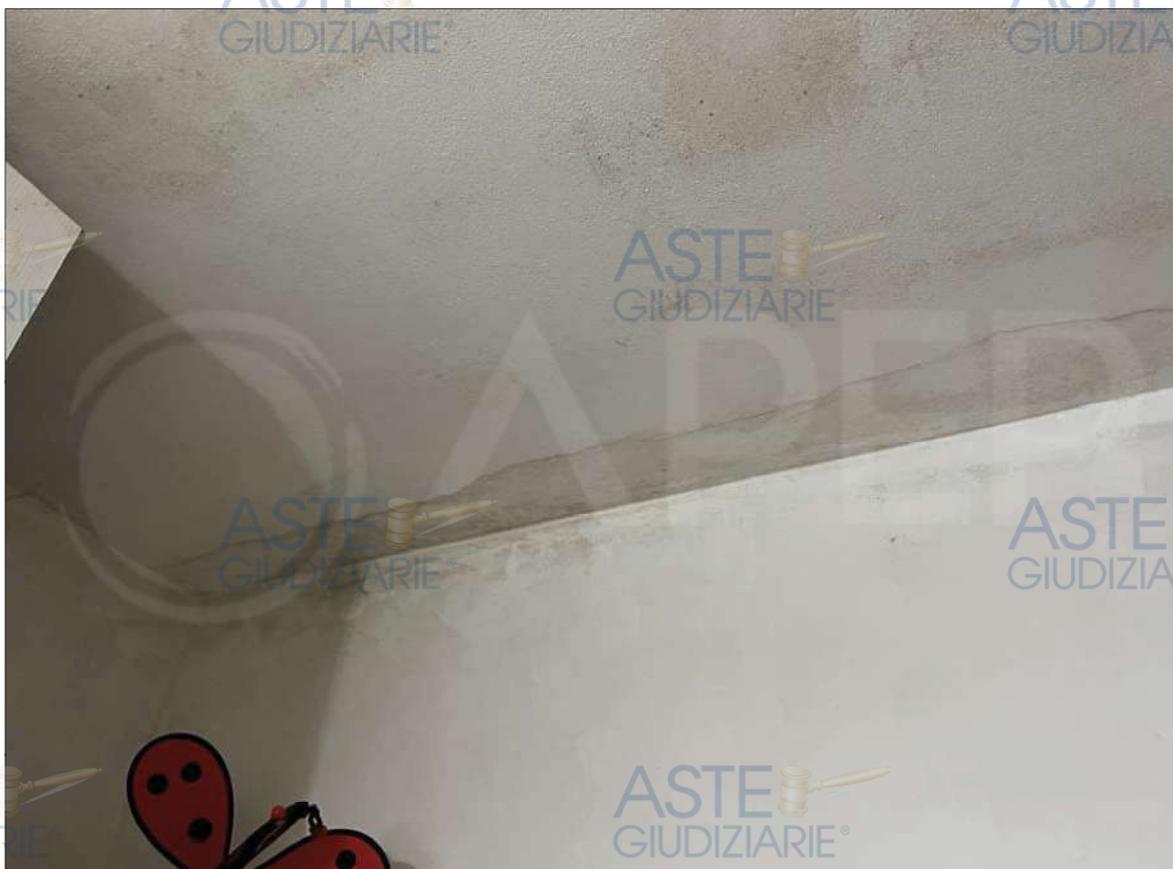
Vista della muffa e delle infiltrazioni in una delle camere al piano primo

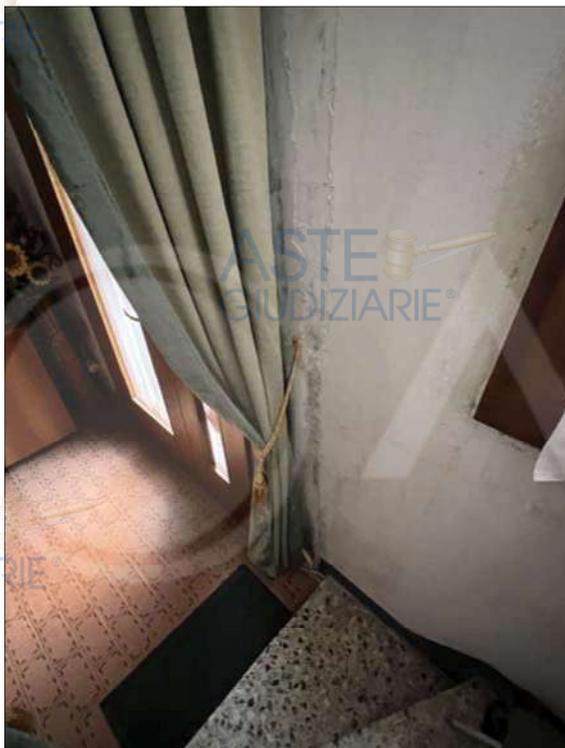
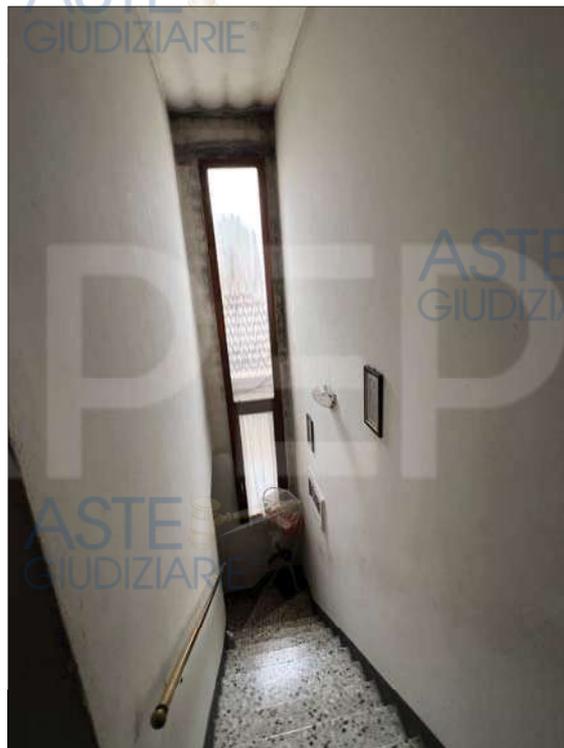
Vista dei distacchi di intonaco, della muffa e degli ingiallimenti sul vano scale

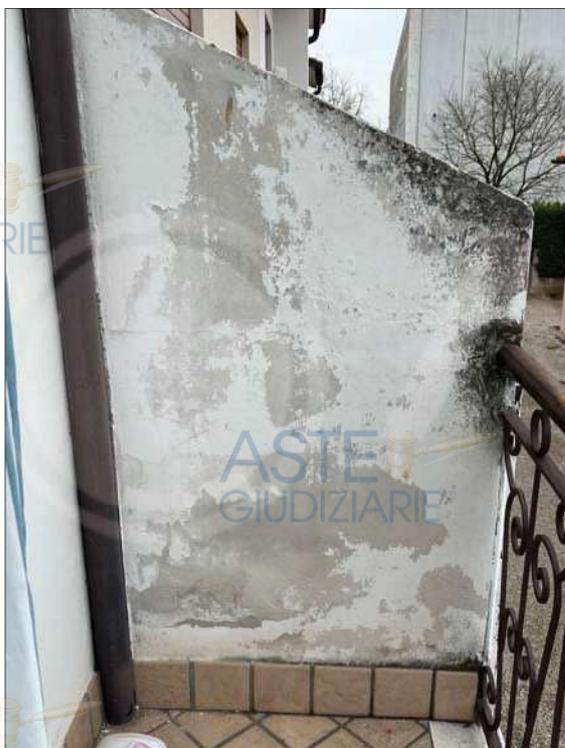
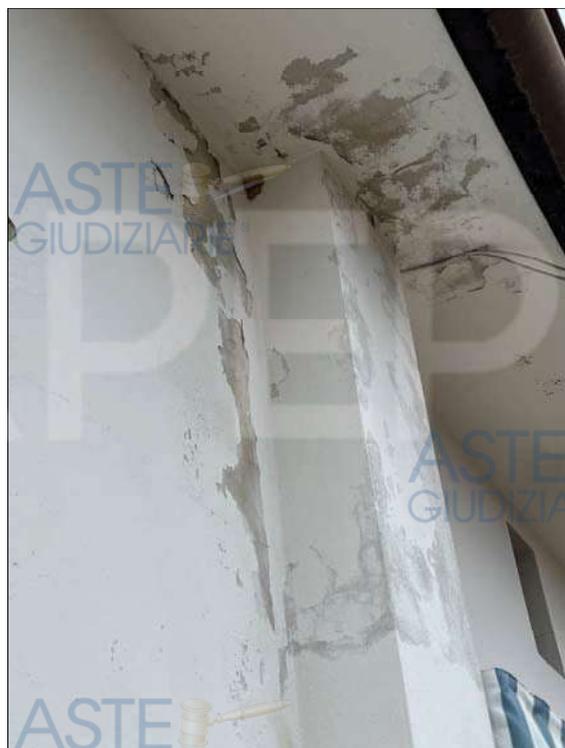
Vista dei distacchi di intonaco, della muffa e delle infiltrazioni sulla terrazza

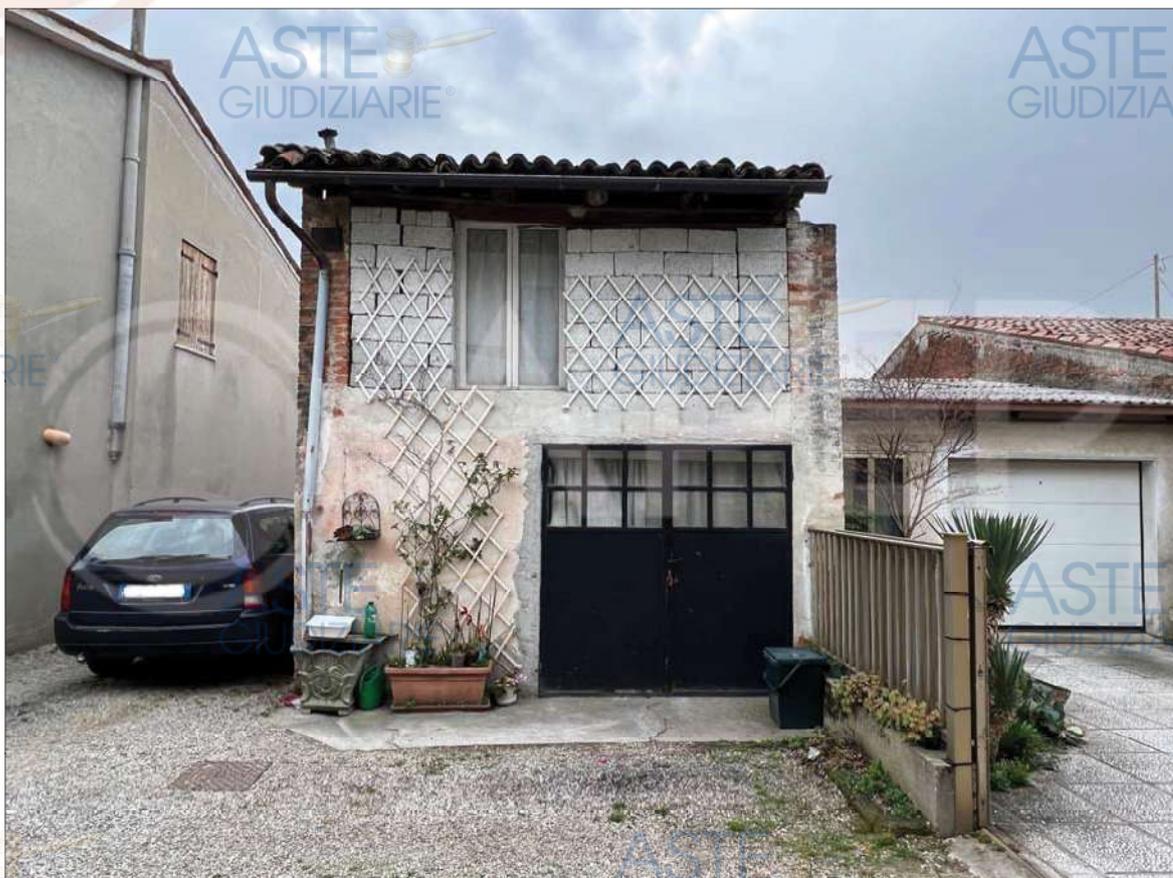
Procedendo da Nord verso Sud, il primo fabbricato (*annesso 01*), si sviluppa per due piani fuori terra, non mostra peculiarità architettoniche degne di nota (*all11*) e presenta uno scadente stato conservativo.

In facciata pressoché ovunque sono presenti incrostazioni, infiltrazioni, ingiallimenti, distacchi di intonaco e muffa.

Vista dell'annesso 01 dall'abitazione

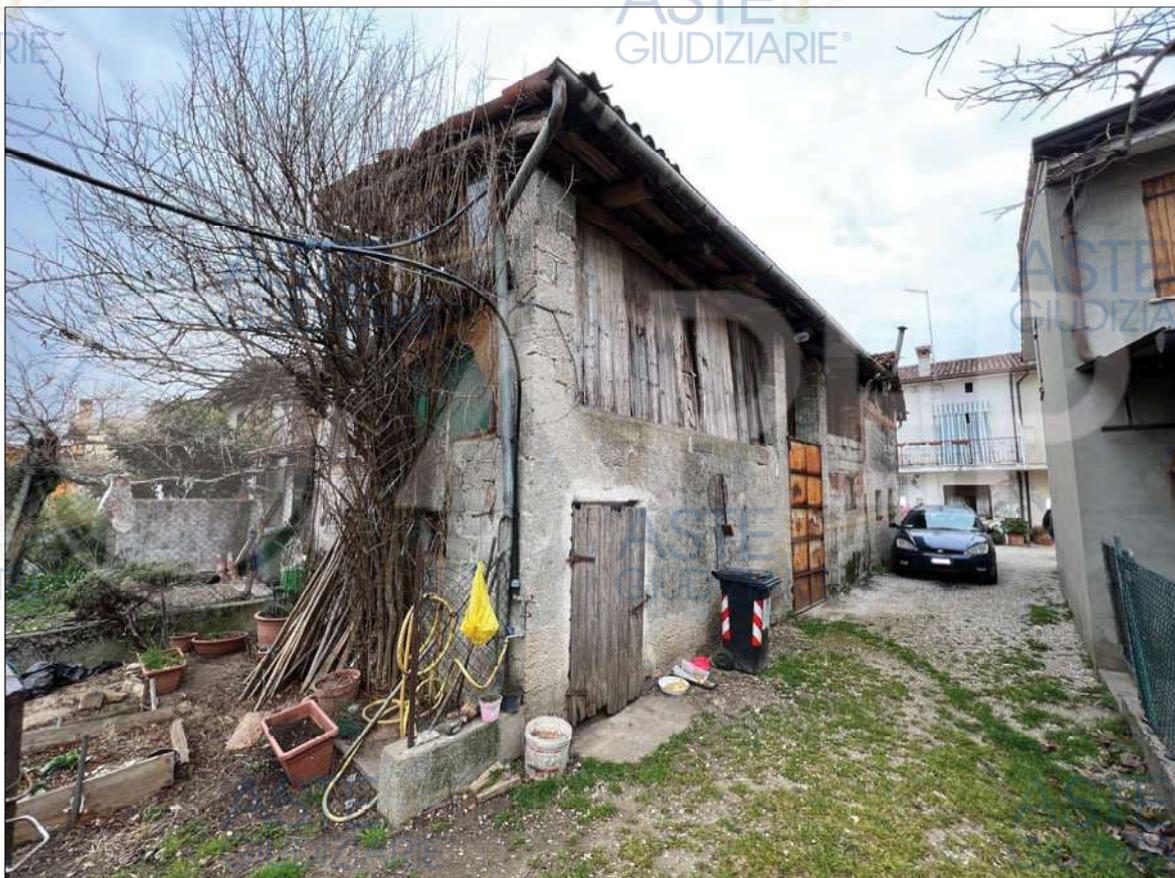
Vista dell'annesso 01 da Sud

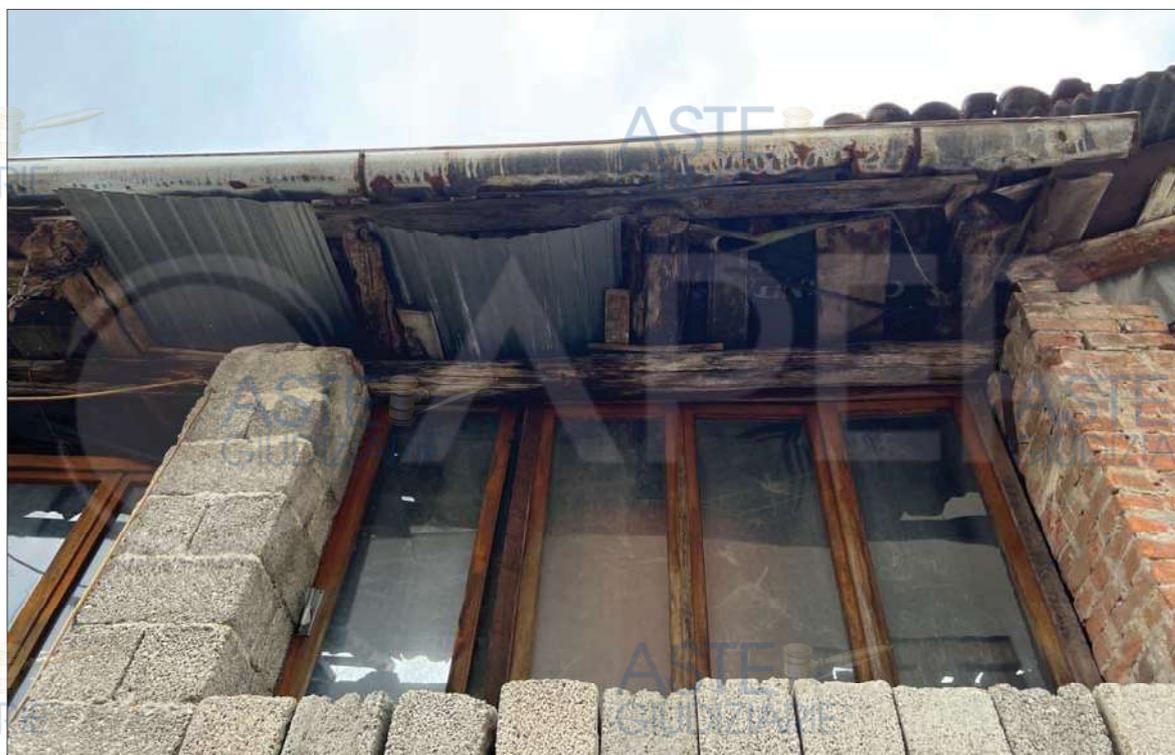
Vista della copertura da Est

La copertura è in parte a doppia falda, in parte a falda unica, in coppi, mostra uno scadente e precario stato conservativo. La struttura è lignea; tra le travi sono presenti tamponamenti in lamiera grecata e tavole di legno.

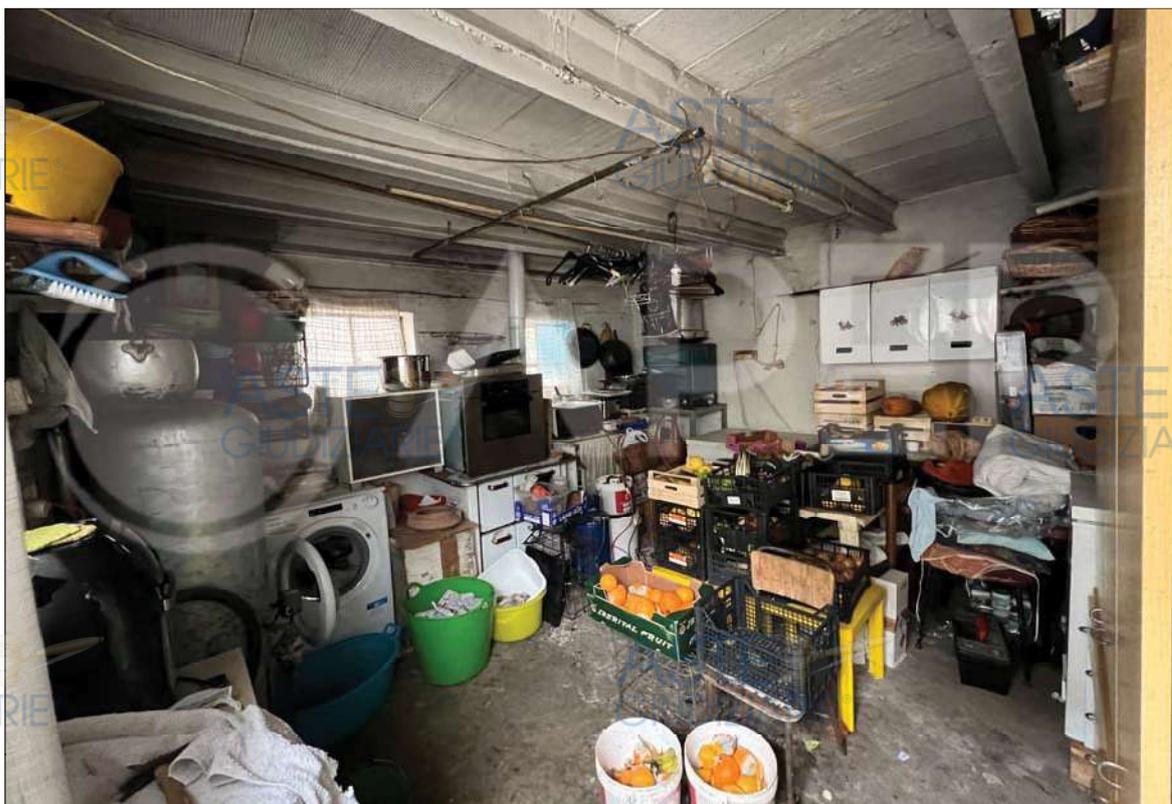
Locale ad uso sgombero

Da Nord, dall'area di manovra in ghiaio antistante l'abitazione, si accede ad un primo locale ad uso sgombero che presenta finiture scadenti, pavimenti in calcestruzzo, murature intonacate e solaio in latero cemento con travi tipo Varese.

L'impianto elettrico ed idraulico presenti sono precari e in cattivo stato, i fili dell'elettrico si presentano per lo più "volanti" e a vista.

Sono presenti infiltrazioni, muffe, ingiallimenti, rigonfiamenti e distacchi di intonaco. Non è presente riscaldamento alcuno.

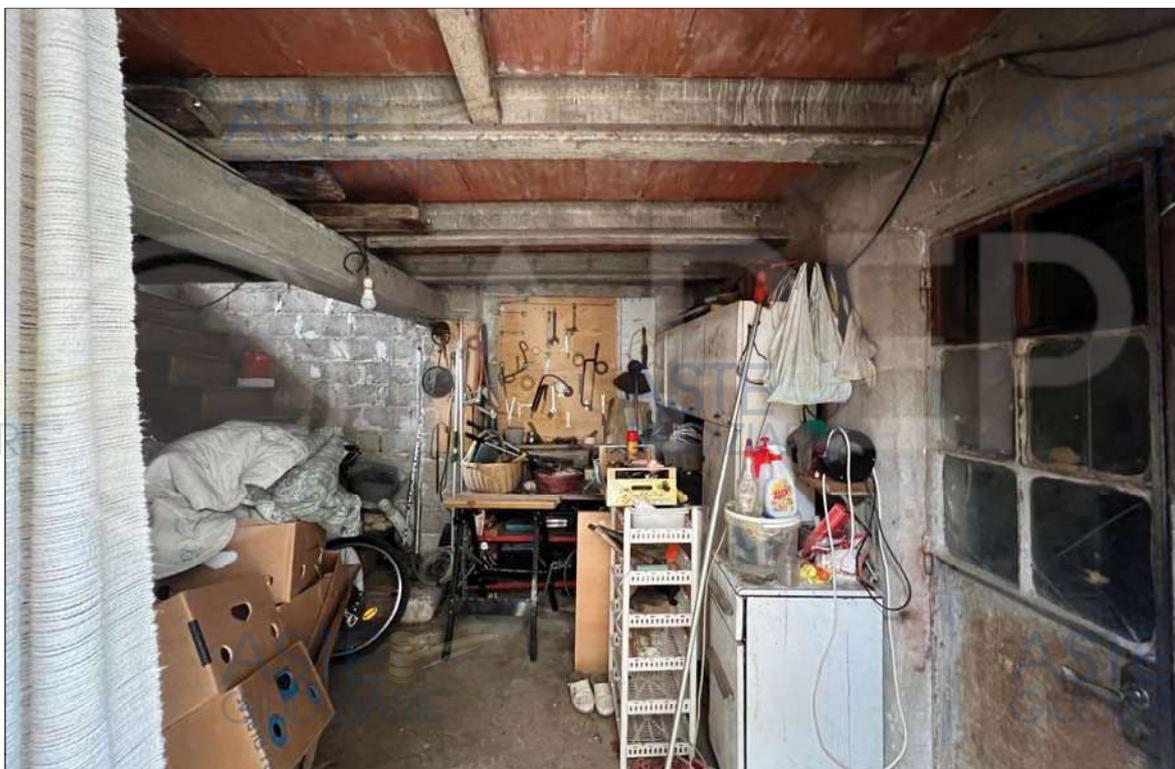
Tutti e tre i locali presentano finiture e stato manutentivo scadenti: i pavimenti si presentano in calcestruzzo, le murature in blocchi di cemento nel magazzino, intonacate nel ripostiglio, il solaio si mostra in parte in legno, in parte in tavole di laterizio su struttura in cemento.

Pressoché ovunque sono presenti infiltrazioni, ingiallimenti e muffe.

L'impianto elettrico presente è precario e posticcio. Anche qui sono presenti fili "volanti" e/o addossati ai muri.

Vista del magazzino al piano terra

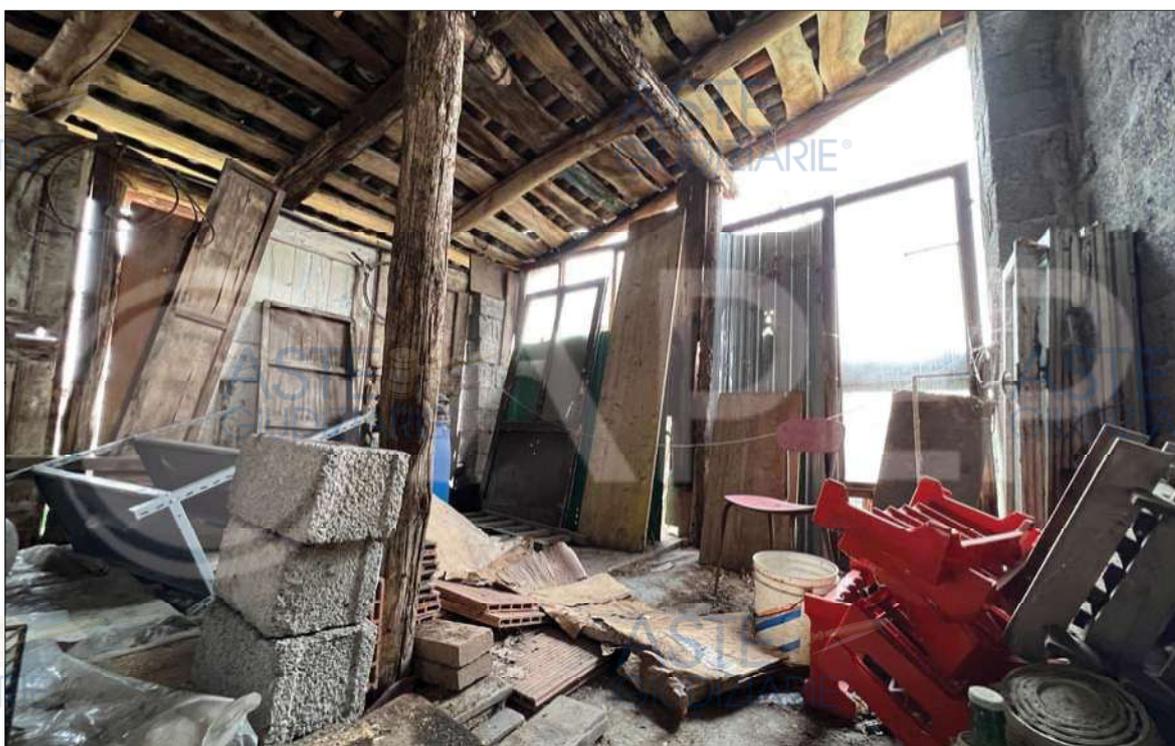
All'interno di questi vani non è stato possibile eseguire molte rilevazioni a causa della difficoltà di deambulazione per il numeroso materiale stoccato. Al piano primo non è stato possibile effettuare misurazioni a causa invece della precarietà della struttura.

Vista del magazzino al piano primo

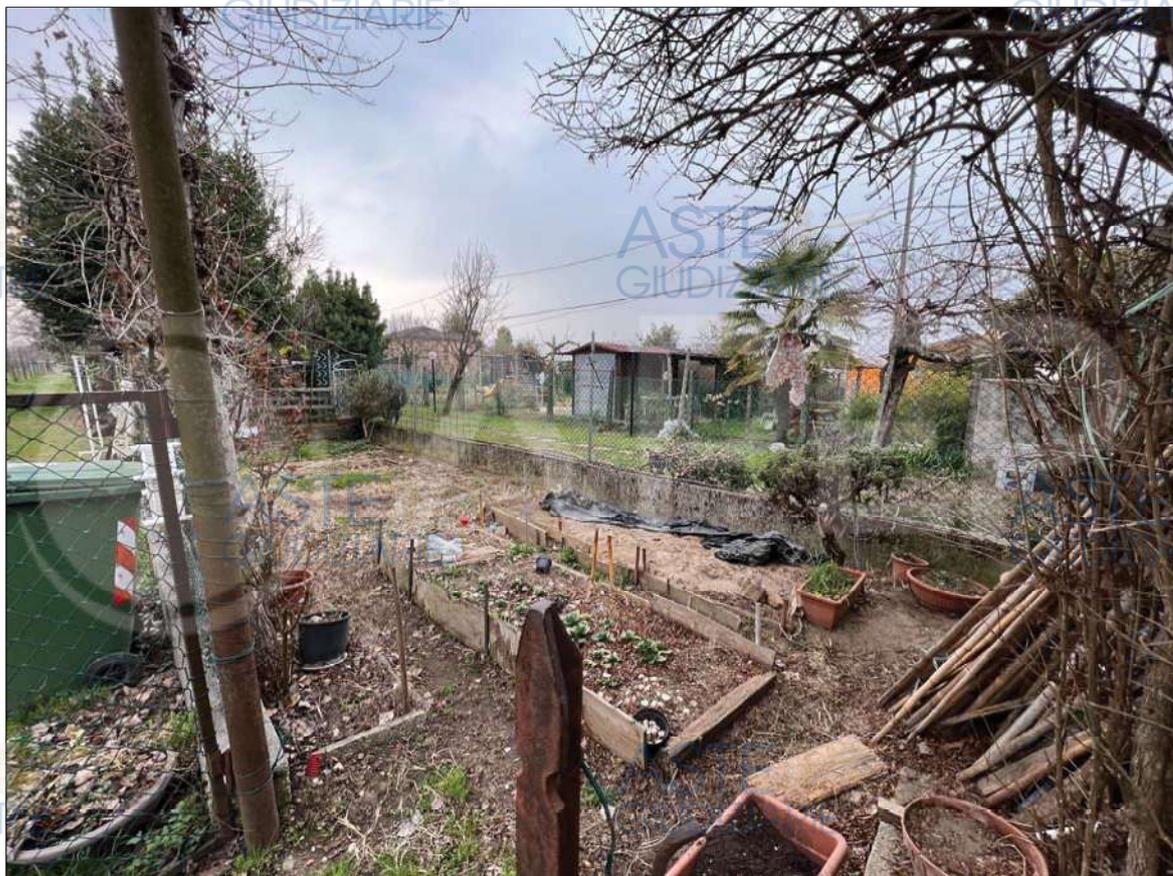
L'orto non si presenta particolarmente curato né mantenuto. La recinzione non risulta autorizzata (all.21).

Vista dell'Orto

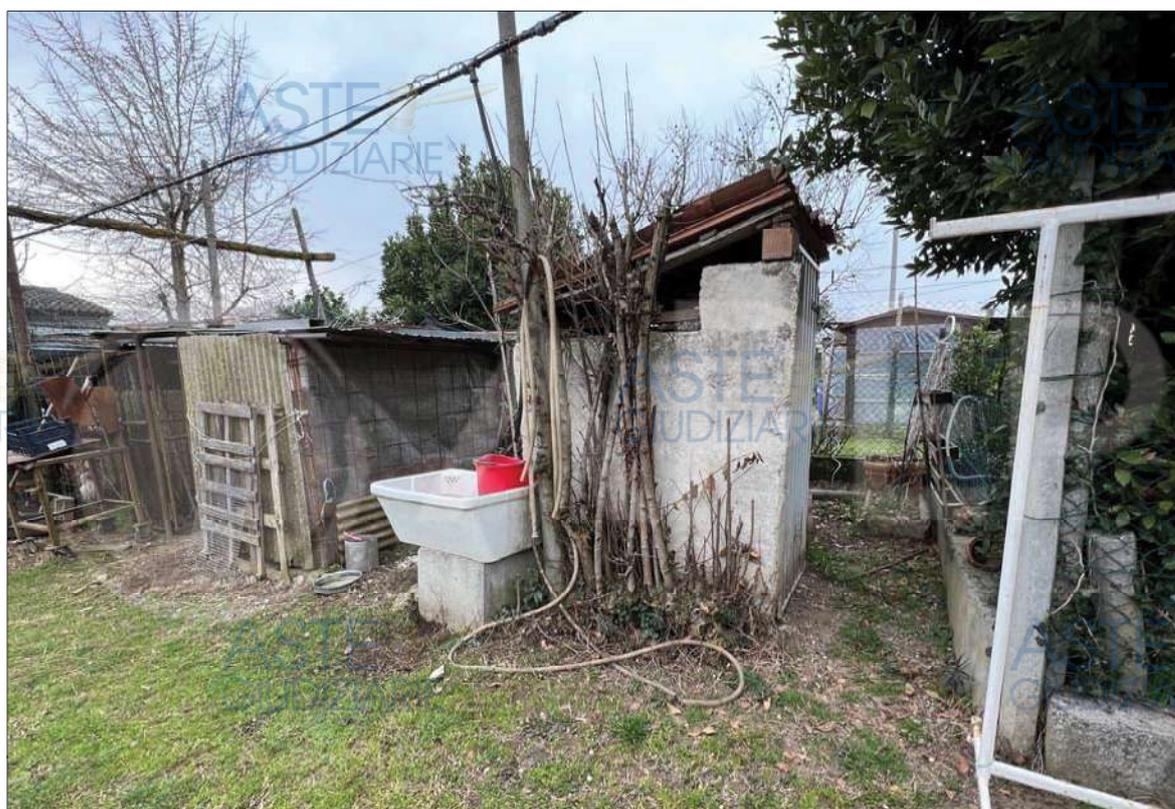
L'immobile, privo di pavimentazione, poggia direttamente sul terreno agricolo, presenta murature in calcestruzzo di 22,00 Cm ove sono presenti tracce di muffa e scrostature.

Al centro vista del deposito, a destra confine dell'orto, a sinistra cuccie cani

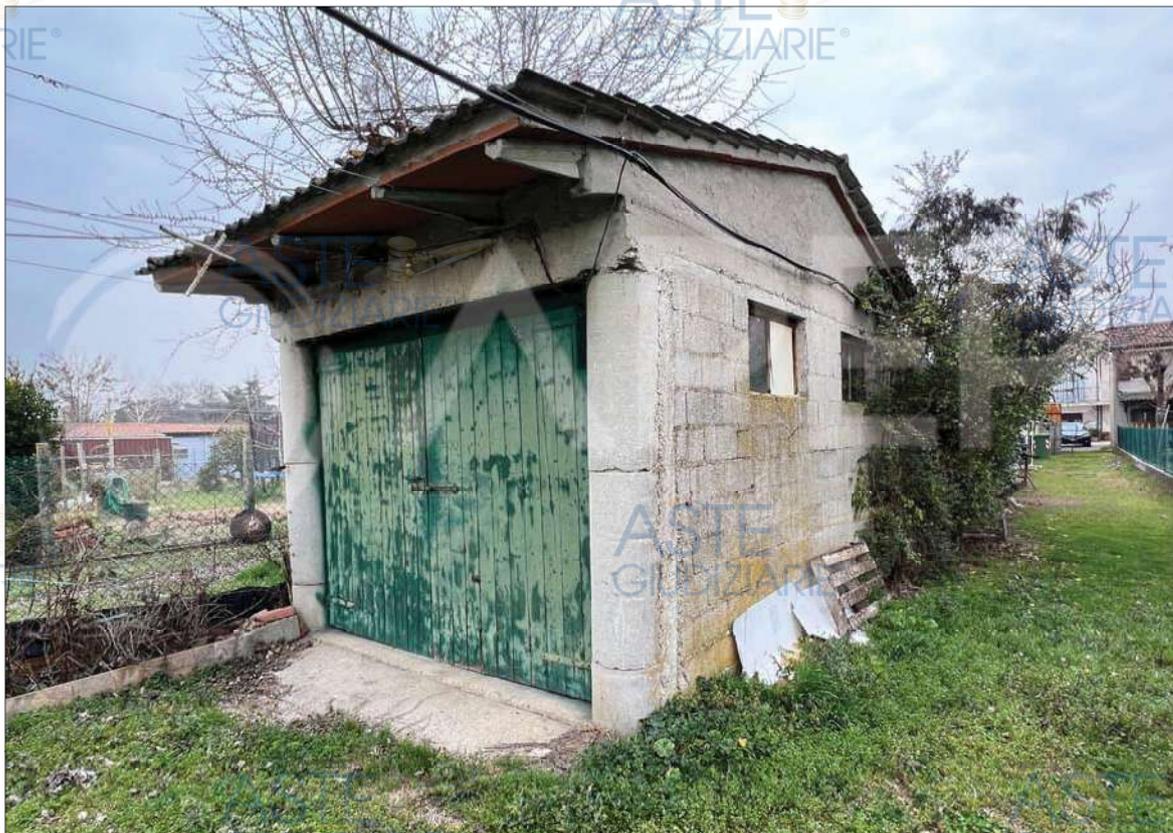
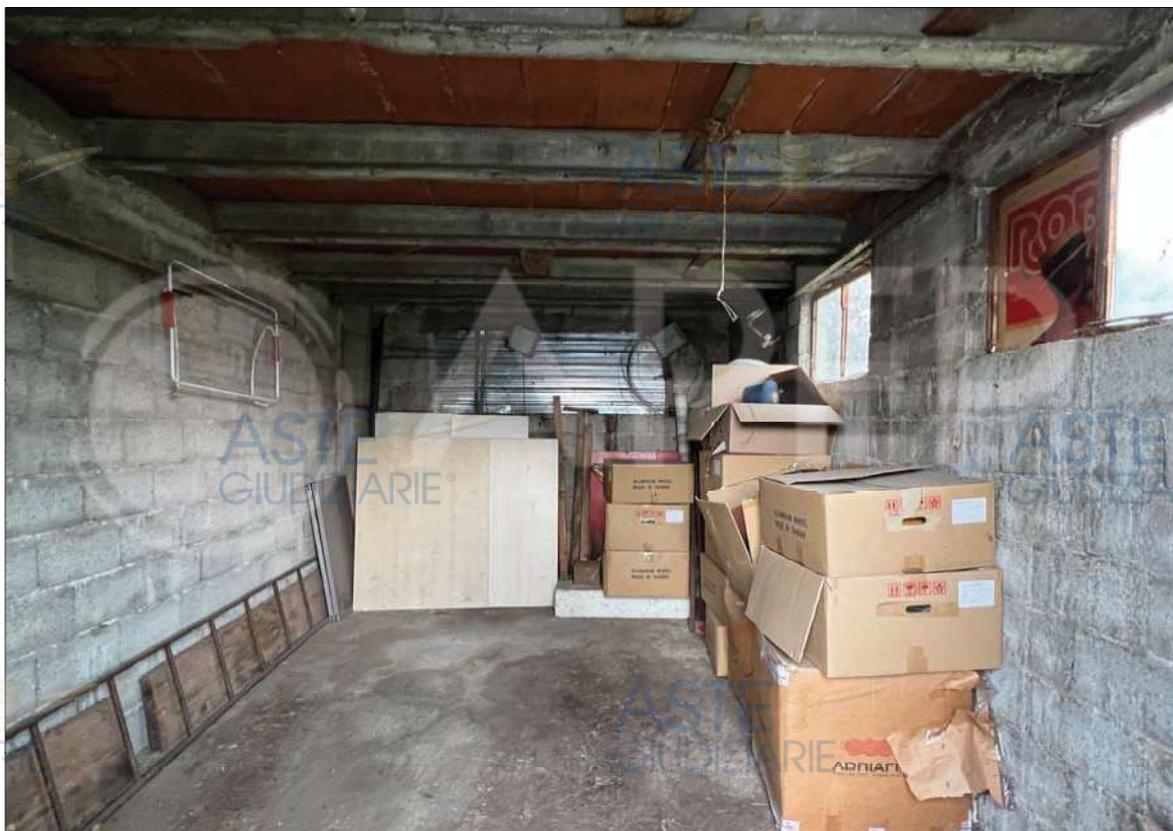
Internamente l'annesso 02 presenta finiture e stato conservativo scadenti: pavimenti in calcestruzzo, serramenti metallici e solaio in latero cemento con travi tipo Varese. La finestra a Nord risulta tamponata da una lamiera ondulata metallica. Le pareti non si presentano intonacate.

Vista dell'annesso 02 da Sud

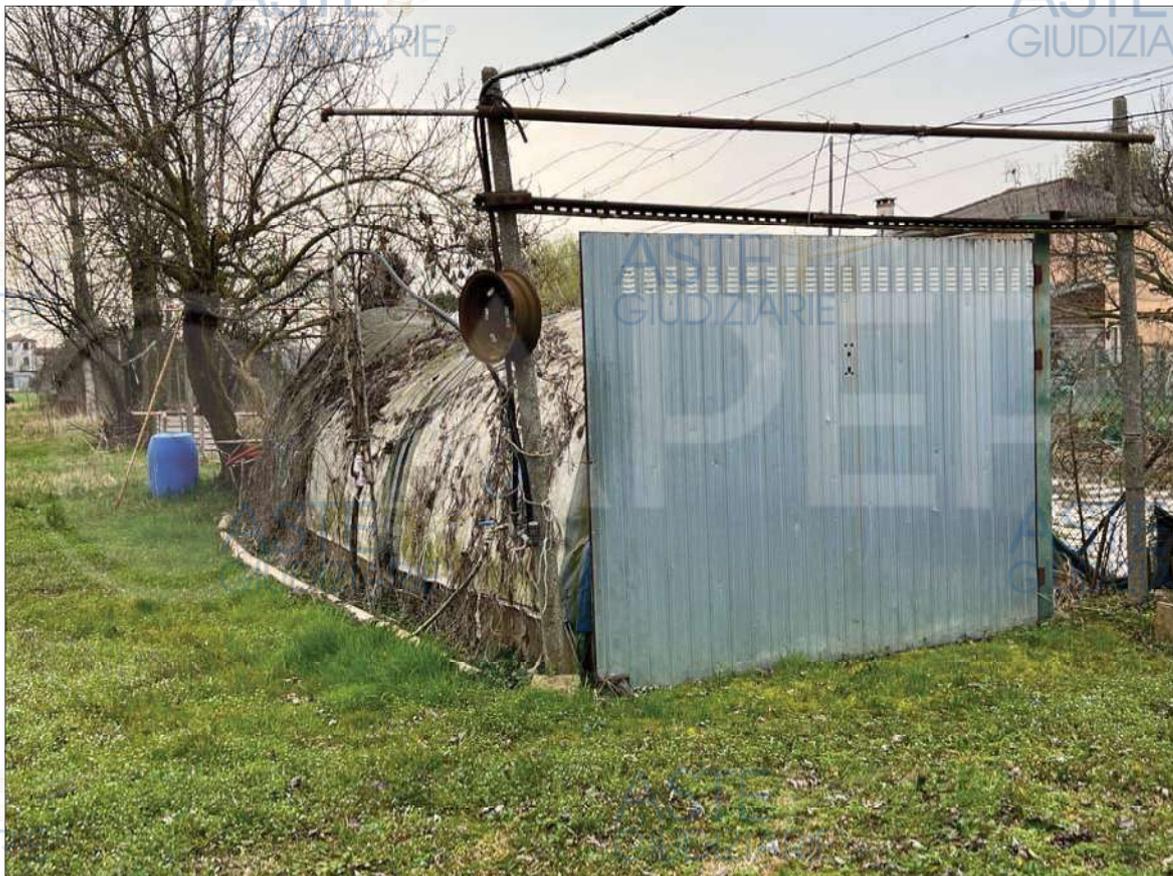
Procedendo verso Sud, sempre sul lato Ovest del lotto, si trova una piccola serra a tunnel coperta da un telone e attualmente utilizzata come garage (all.24). All'ingresso è stata ricavata una posticcia struttura metallica a sostegno di una porta basculante utilizzata in modo improprio.

Vista della serra ad uso garage
