**PURPLE SPV Srl**

**INTEGRAZIONE ALLA RELAZIONE TECNICA**

appartamento al piano secondo con ripostiglio al piano terzo e garage al piano terra, facenti parte del fabbricato sito in comune di Padova, così censite:

Catasto Fabbricati - Comune di Padova (PD), via Sameda

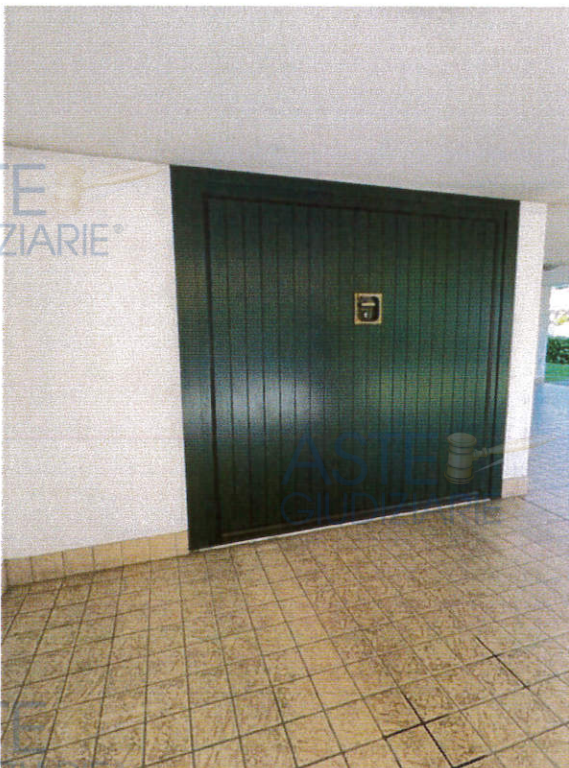
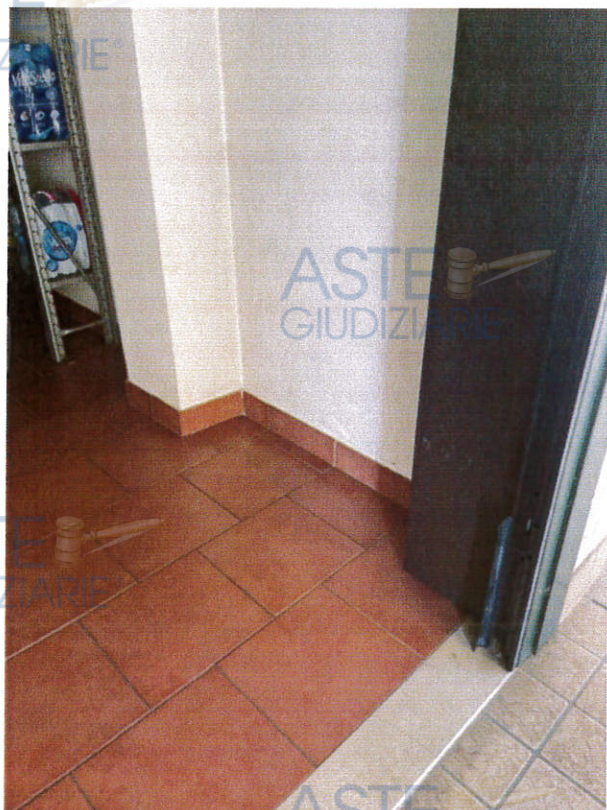
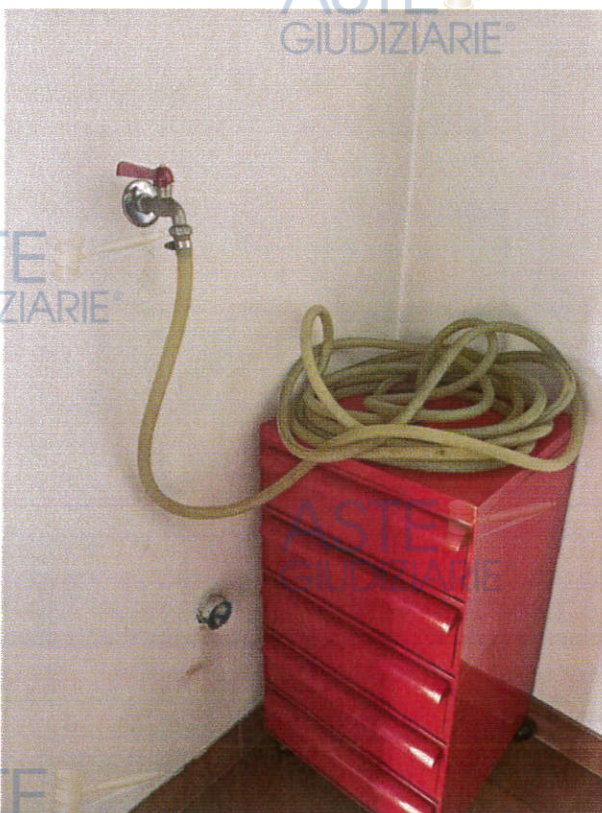
sopralluogo

foto da me scattate al momento del

Nessun difetto sulle pareti del garage di proprietà, sono state rilevate.

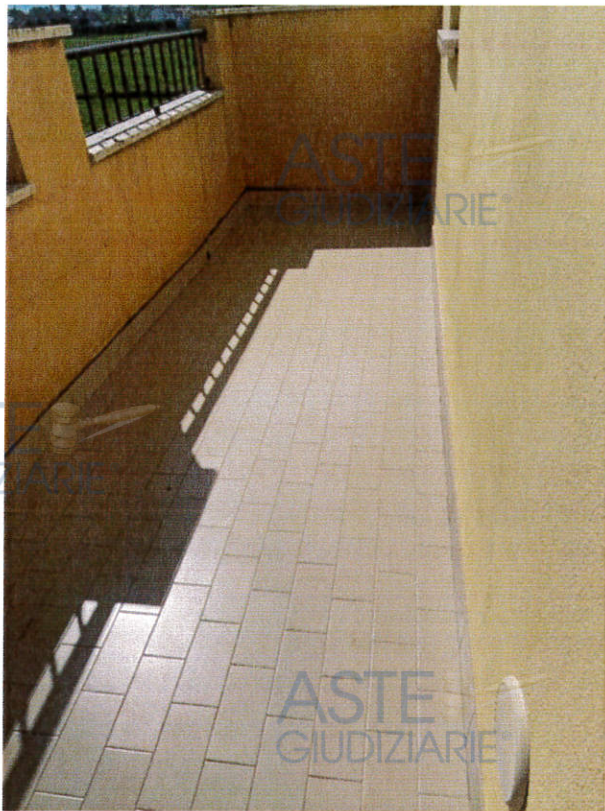
in cui si può vedere lo stato di manutenzione e conservazione dei muretti a perimetro della terrazza.

I muretti esterni non andando a compromettere la tenuta all'acqua di altre parti dell'immobile, non comportano danni funzionali ma solo un problema estetico. Sia il pavimento della terrazza che le pareti esterne dei vani abitabili non presentano infatti danni e/o difetti che possano essere descritti come problemi infiltrativi.

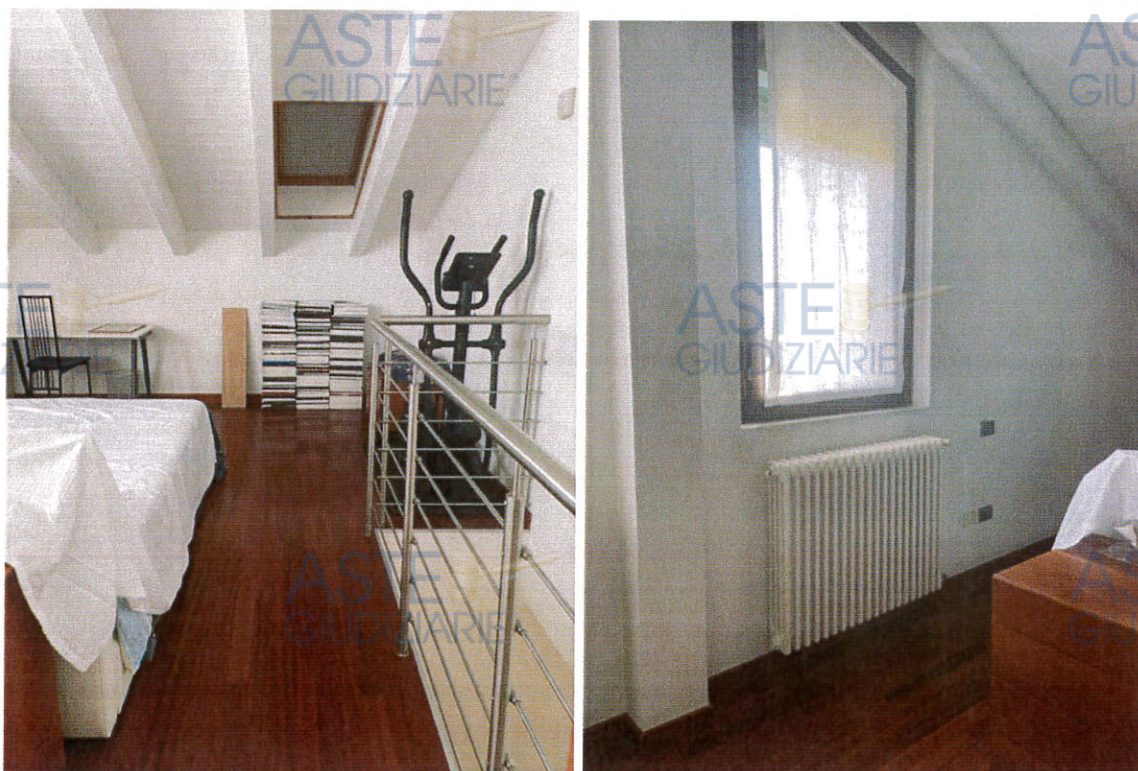
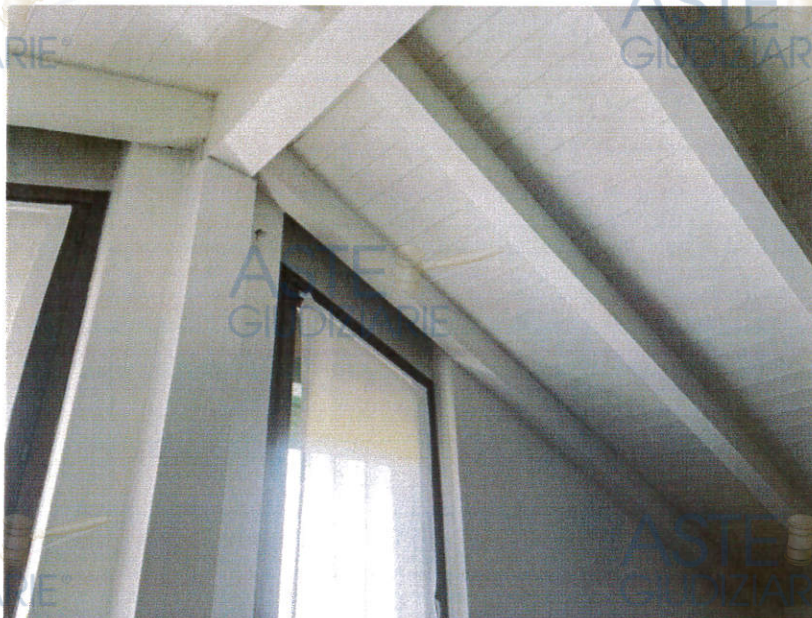
Si vede chiaramente lo stato ottimo delle finiture e di conservazione del locale mansarda/sottotetto.

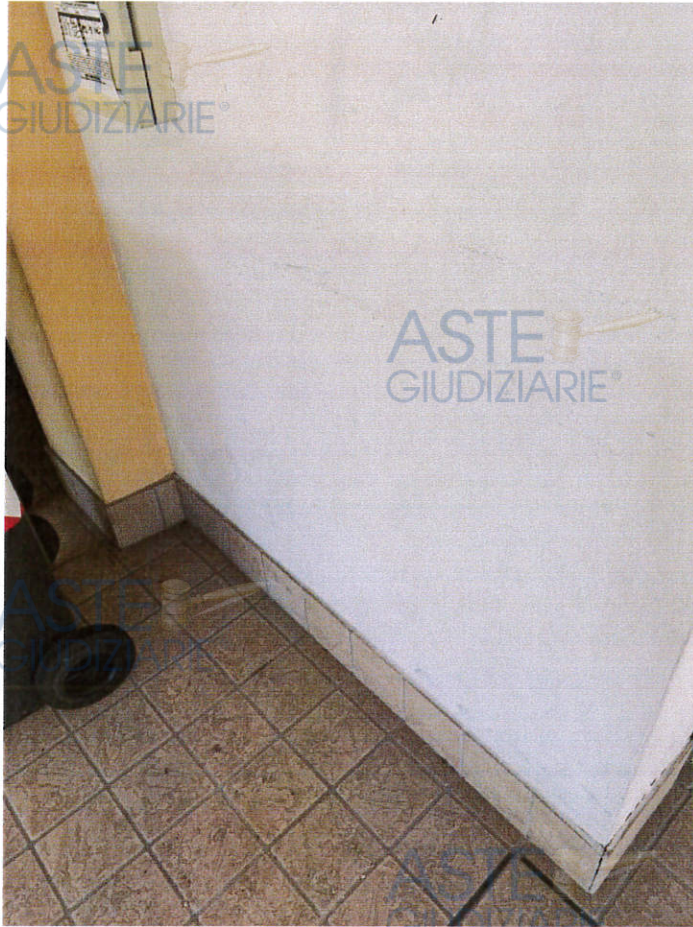
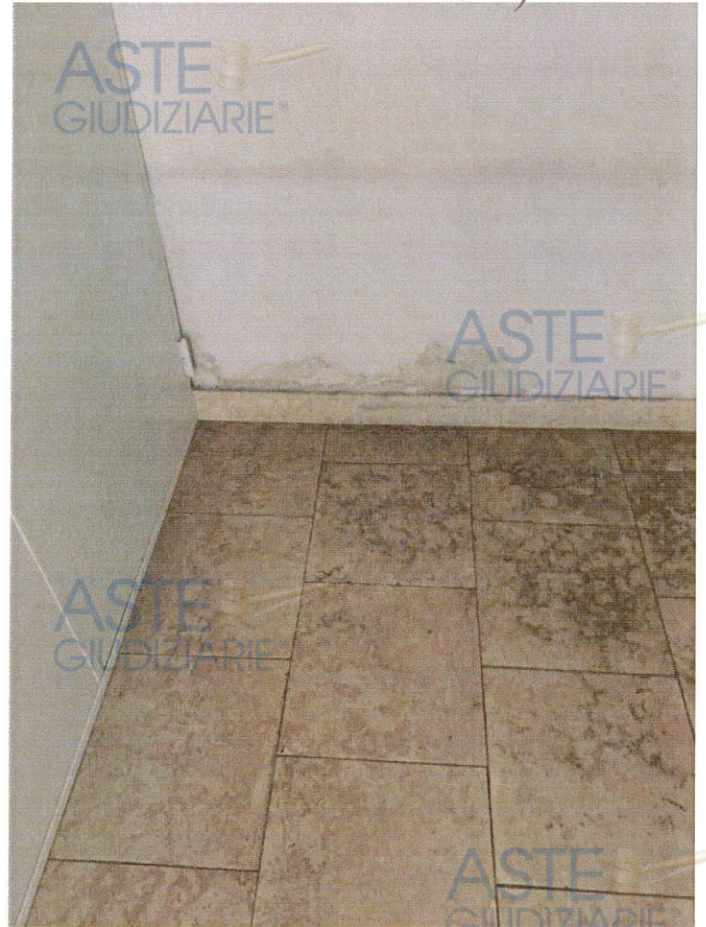
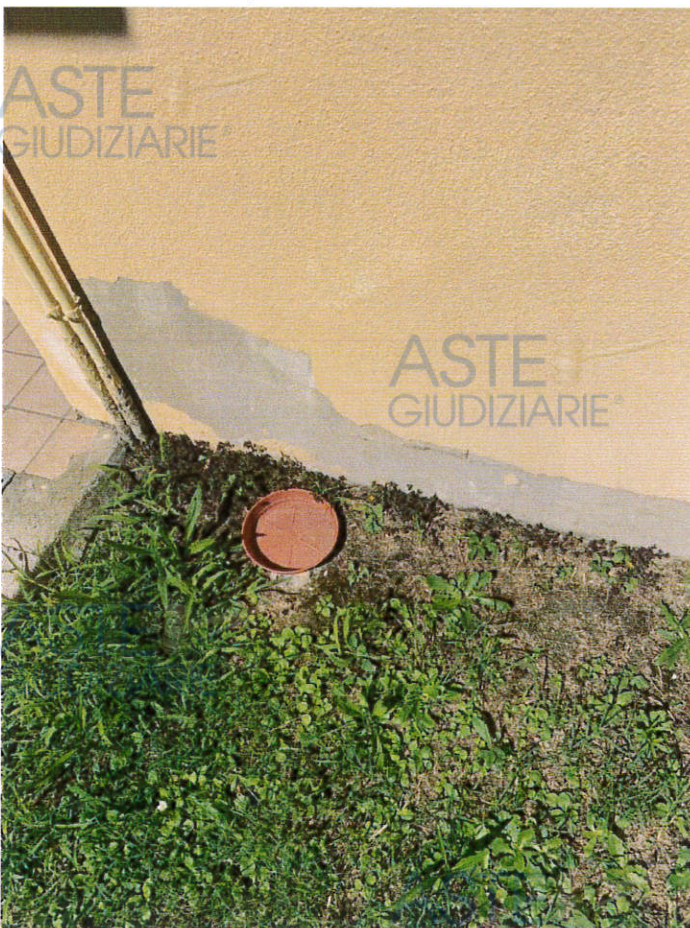
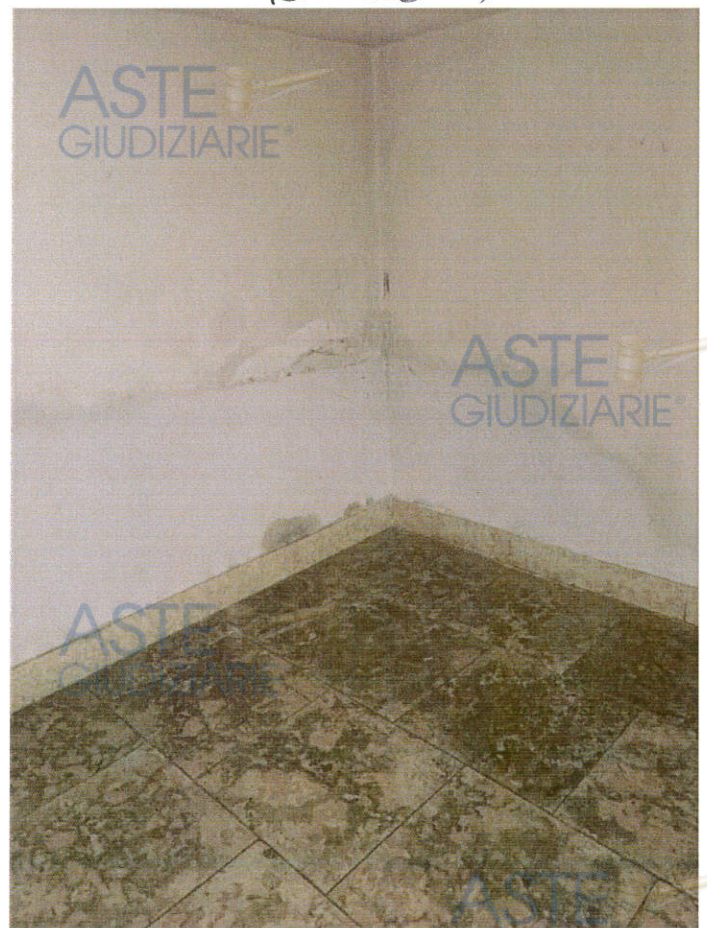
Foto Doc 1)

La foto doc 1 – descritta come *“infiltrazioni del sottoscala e parete esterna all’entrata del condominio”*, trattasi di segni di ammaloramento per umidità di risalita dal terreno nello spiccato delle pareti perimetrali del fabbricato, che interessano parti definite comuni del fabbricato condominiale, e sono dovuti alla normale funzione di un muro di perimetro a contatto con il terreno,

Entrambe i difetti descritti dalle foto di cui ai doc 1 e 2, sono semplicemente risolvibili con la rasatura e dipintura delle pareti perimetrali e sono dovuti alla vetustà del rivestimento paretale, che ha 20 anni, e che sicuramente dovrà venire ripristinato a cura e spese dei condomini tutti, assieme a tutte le parti esterne di rivestimento delle pareti perimetrali del fabbricato condominiale.

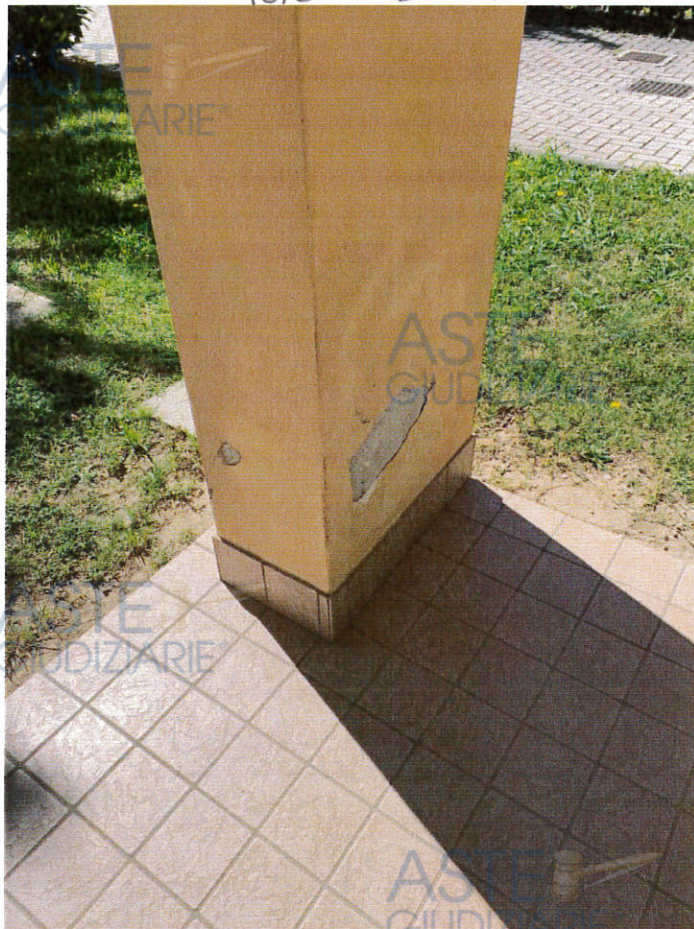
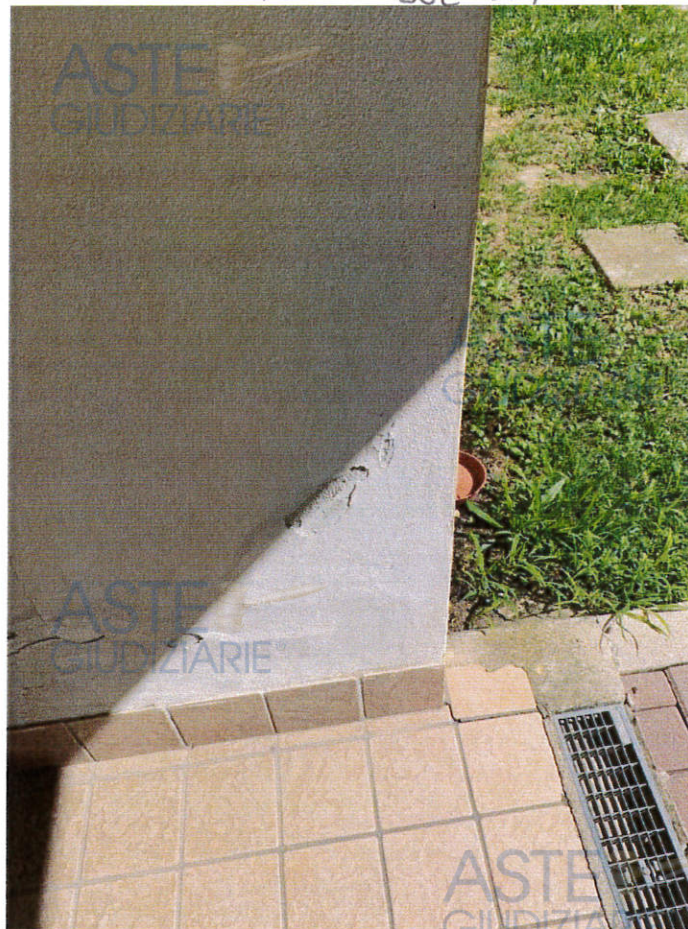
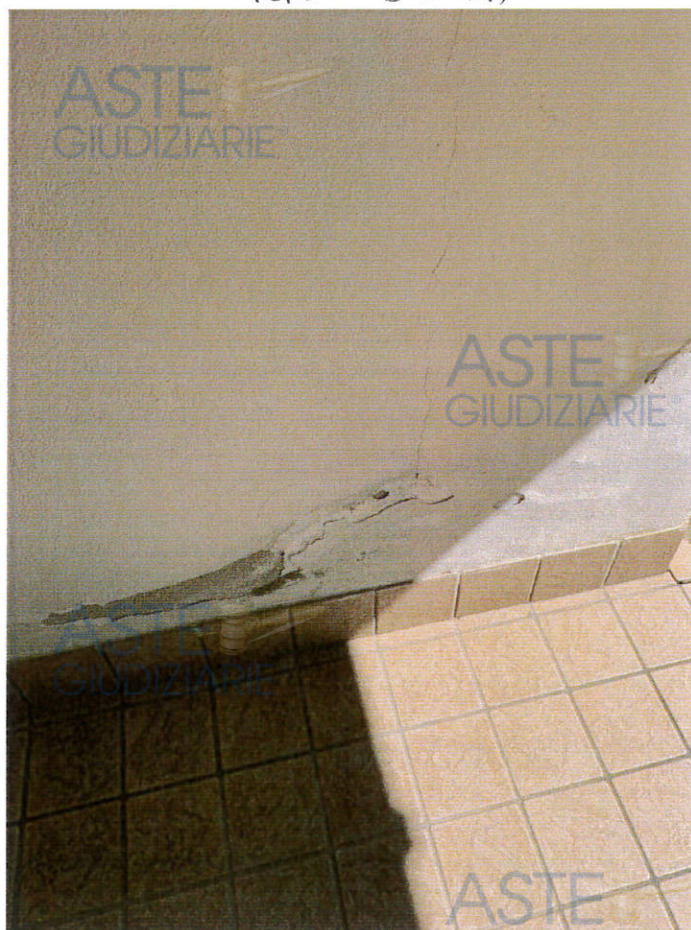
Foto Doc 2)

La foto doc 2 – descritta come *“rifacimento intonaci muri esterni del condominio”*, trattasi dello stesso difetto di cui alla foto doc 1, su parti comuni condominiali.

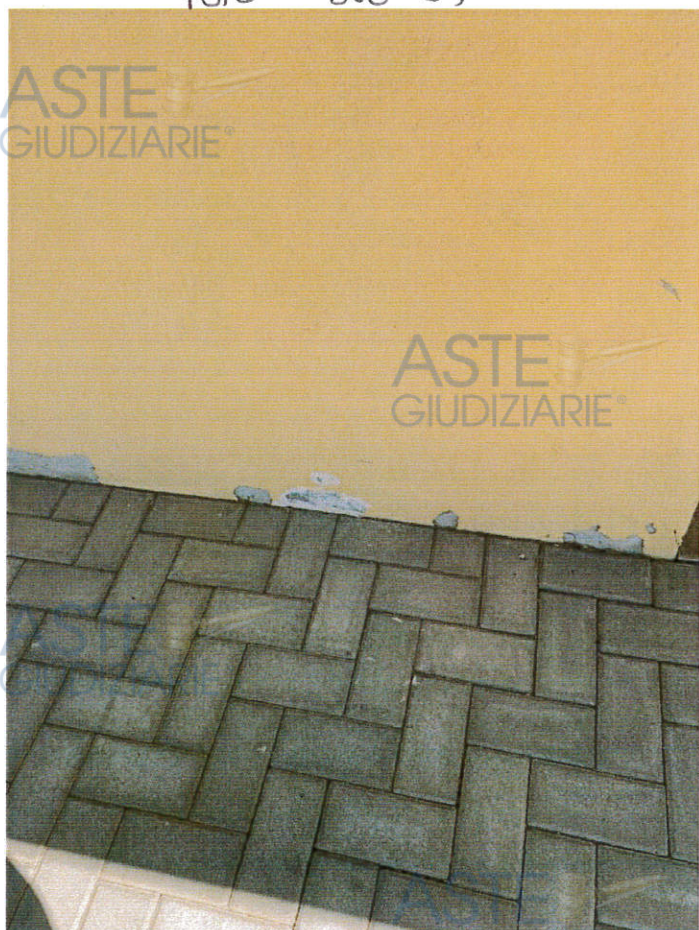
Foto Doc 3)

La foto doc 3 – descritta come *“infiltrazioni sul muro perimetrale del garage di proprietà dell’odierna esecutata derivanti dal garage confinante”*, riscontro diversa finitura della parete e diverso rivestimento delle mattonelle del pavimento e deduco non appartengono agli immobili oggetto della presente trattazione.

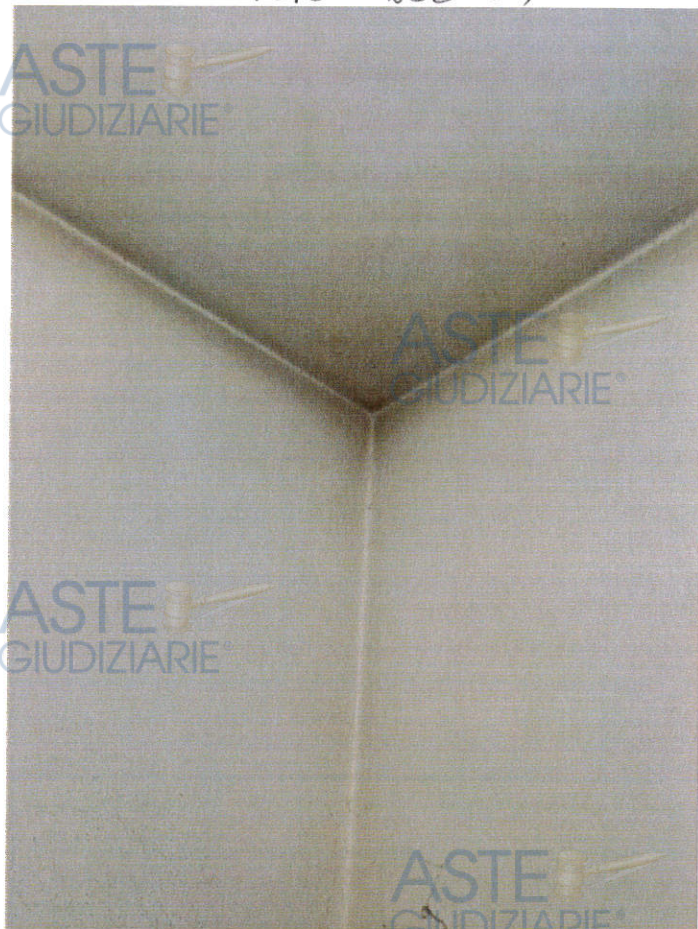
Foto Doc 5)

La foto doc 5 – descritta come “*infiltrazioni d’acqua nei locali dell’appartamento, zona giorno*”, rappresenta un’immagine di annerimenti localizzati in punti geometrici di un locale che non trova corrispondenza nelle immagini da me scattate al momento del sopralluogo e che qui riporto integralmente per completezza: si vedono solo nel locale studio, lievi annerimenti negli spigoli verticale ed orizzontali, annerimenti che sono dovuti al normale uso dei locali stessi, ovvero le pareti avrebbero bisogno di venire ridipinte di colore bianco, e non sono certo legate a problemi di “infiltrazioni d’acqua”. Mentre nel locale soggiorno non si rileva alcun difetto del rivestimento delle pareti. Pertanto non trovo l’osservazione pertinente e che possa giustificare un deprezzamento dell’immobile.

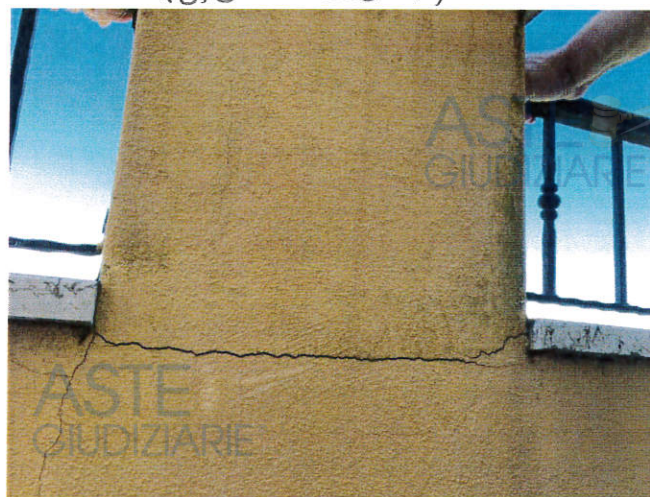
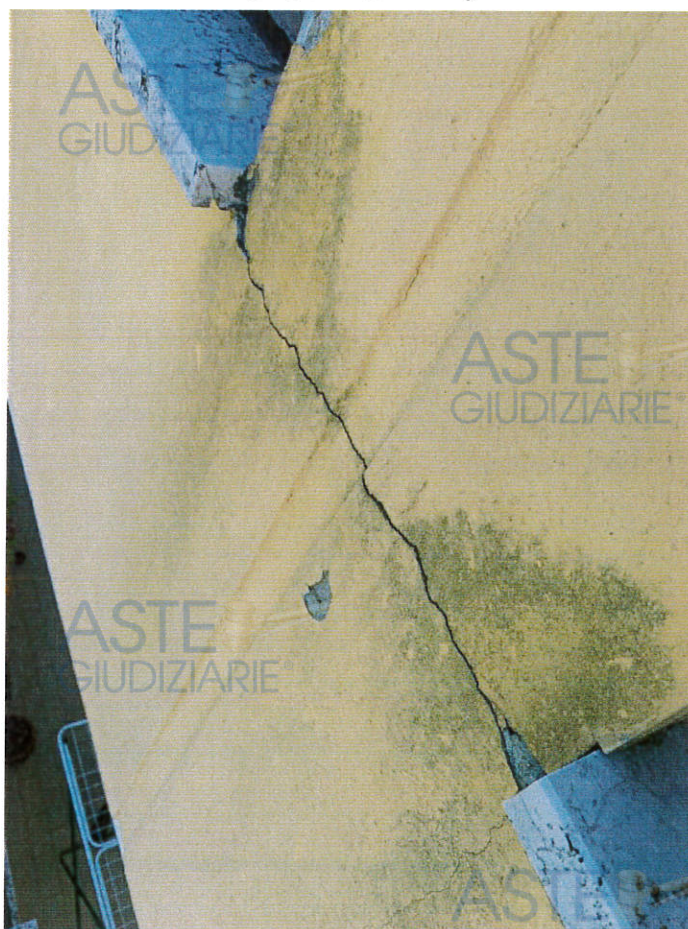
Foto Doc 4)

La foto doc 4 – descritta come “*poggiolo dell'appartamento di proprietà dell'odierna eseguita con gravi crepe e/o lesioni*”, trattasi di normali lesioni del rivestimento per vetustà così come per i punti 1 e 2. Allego la foto scattata da me durante il sopralluogo

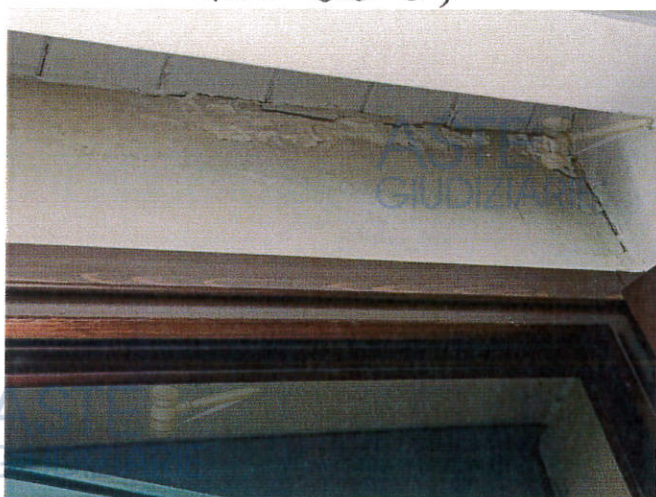
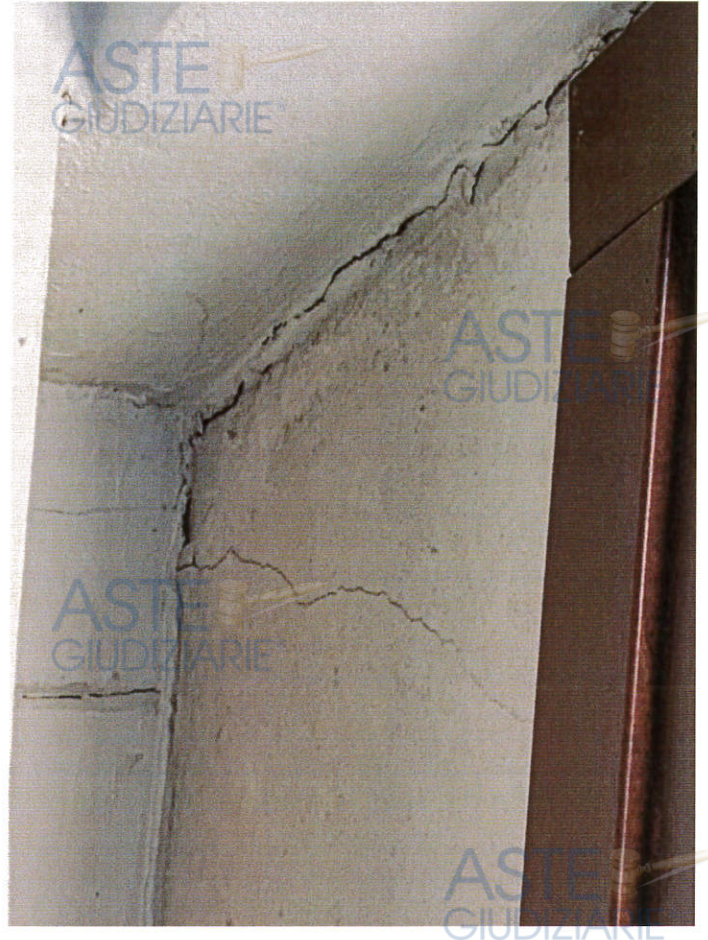
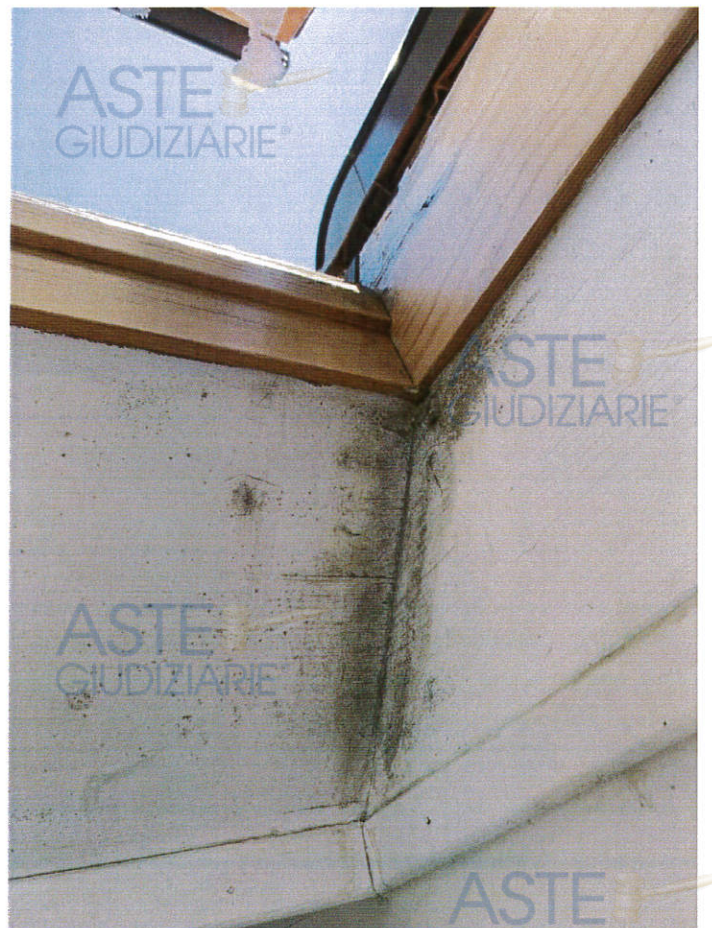
Foto Doc 6)

La foto doc 6 – descritta come “*infiltrazioni d’acqua nel locale mansarda/sottotetto dell’appartamento*”, rappresenta una immagine sfuocata di posizione non nota all’interno dell’unità abitativa, mattonelle di rivestimento di colore bianco. Si allegano le foto da me scattate durante il sopralluogo:
