# COMUNE DI PERUGIA

## RELAZIONE ILLUSTRATIVA

Relazione tecnica e documentazione fotografica

**RELAZIONE ILLUSTRATIVA**

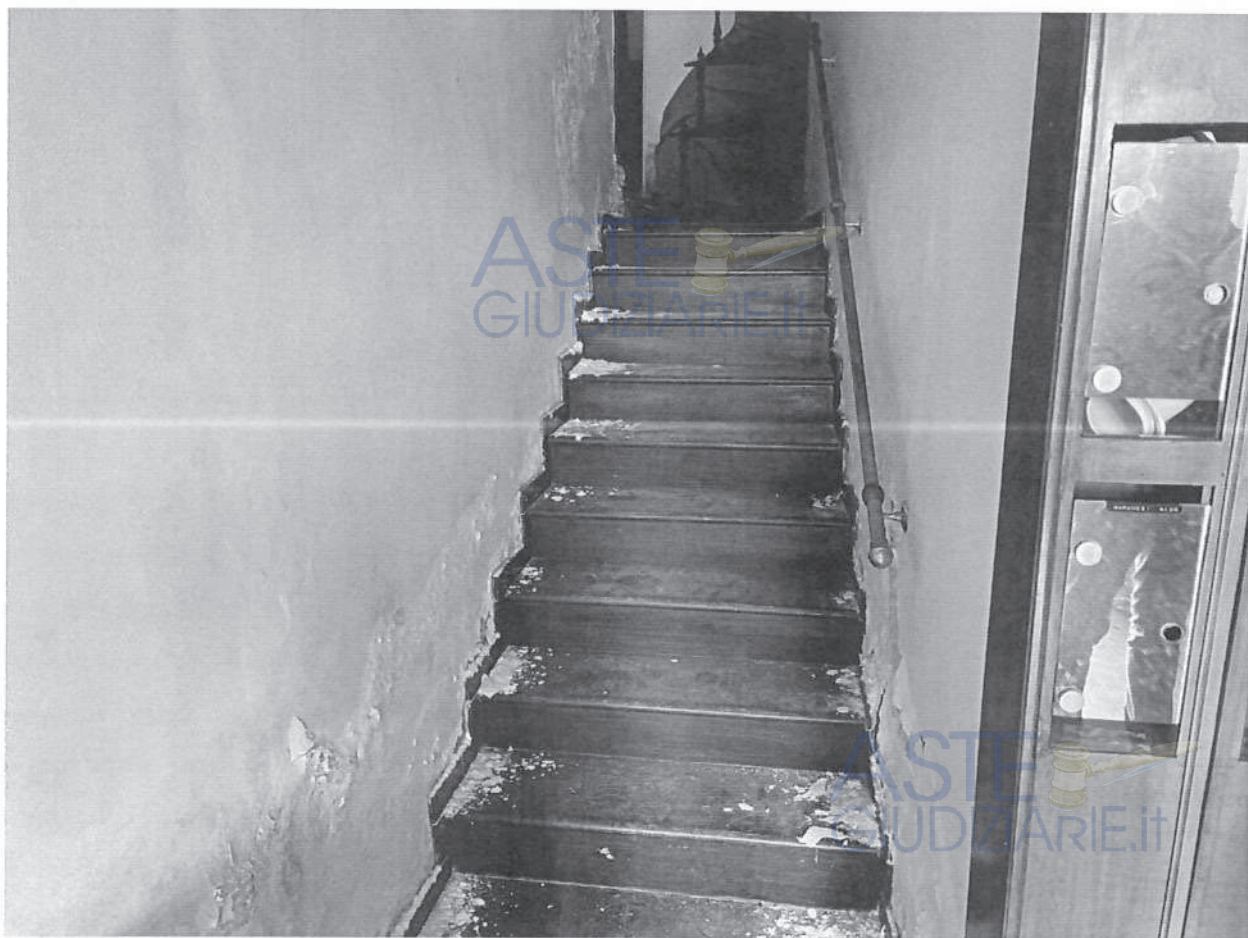
Dal fronte stradale, passando per la piccola scala condominiale interna, è possibile accedere agli appartamenti del piano primo e secondo. Le mura della scala, rivestita in legno, versano in pessimo stato conservativo e presentano copiose efflorescenze saline. Tale fenomeno è maggiormente evidente nella parte bassa delle pareti.

Da una prima analisi a vista e considerata la corposità del fenomeno risulta altamente probabile che queste non siano il semplice frutto di risalite capillari quanto piuttosto il risultato dell'evaporazione di una importante presenza di acqua. Come vedremo nell'immagine seguente, salendo le scale, è stato possibile individuare vistosi segni di infiltrazione provenienti dall'esterno e più precisamente dalla chiostrina dove affacciano entrambe le unità abitative del piano primo e secondo.

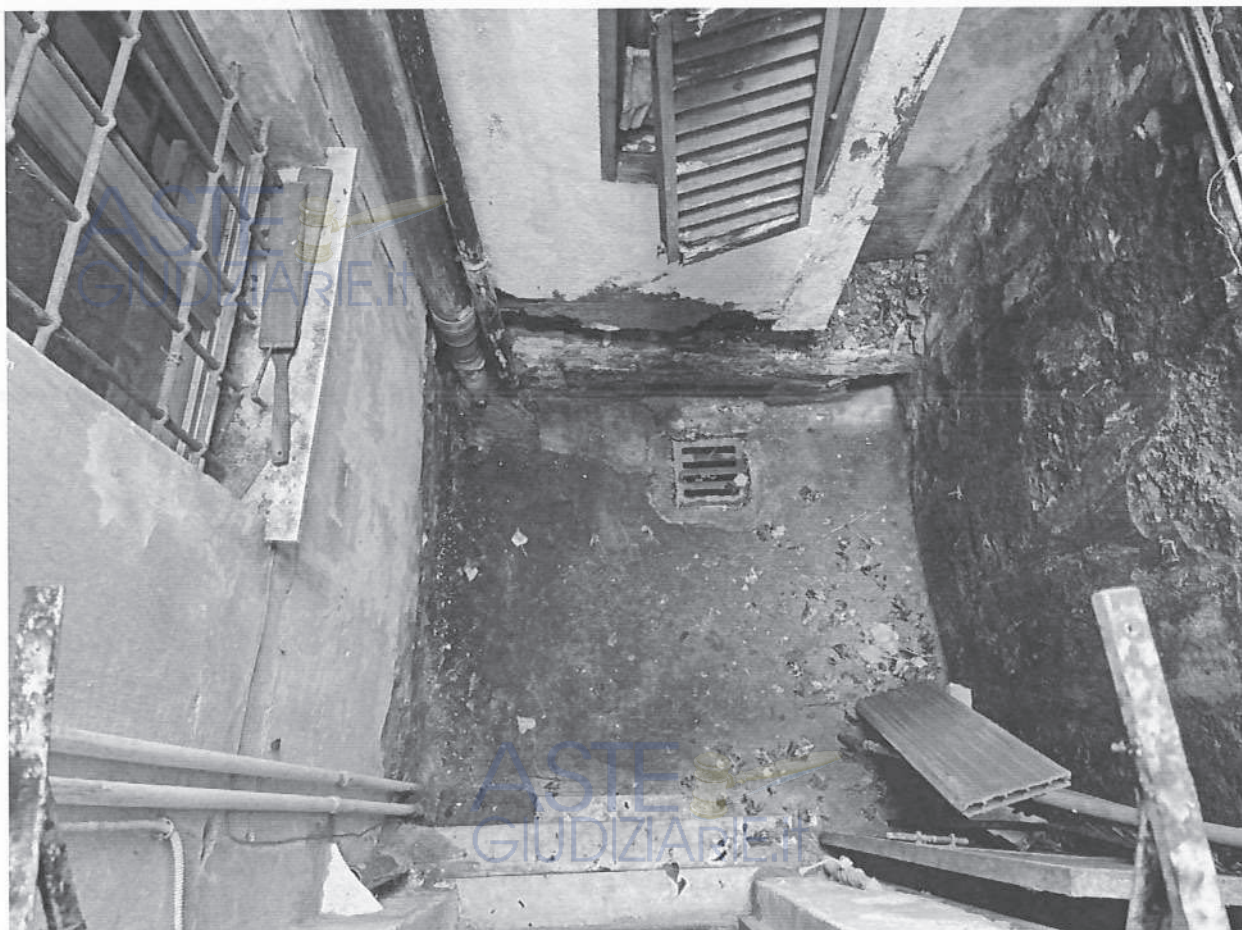
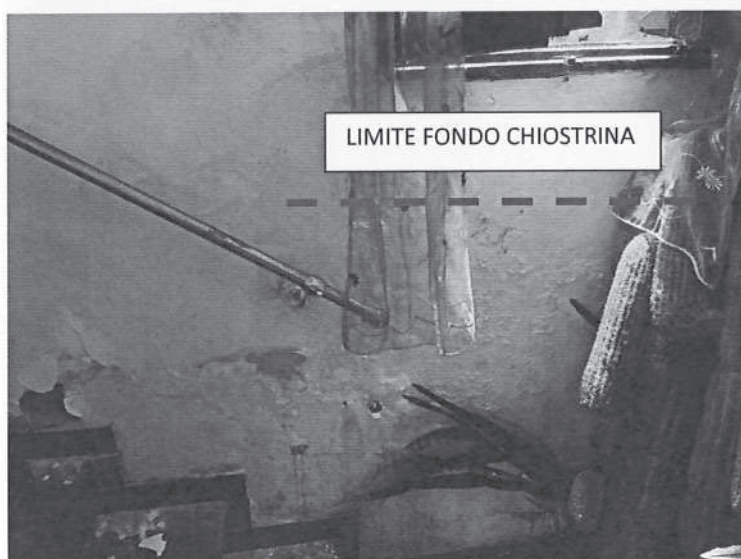
Nell'immagine a lato vediamo infatti che dalla prima finestra, a raso del solaio della chiostrina, sono in atto importanti infiltrazioni causate molto probabilmente dall'eccessivo ristagno delle acque piovane nonché dalla presenza di numerose tracce aperte sulle murature e mai correttamente chiuse. È inoltre probabile che siano presenti delle perdite nella tubazione di scarico a servizio dal pozzetto sul fondo della chiostrina.

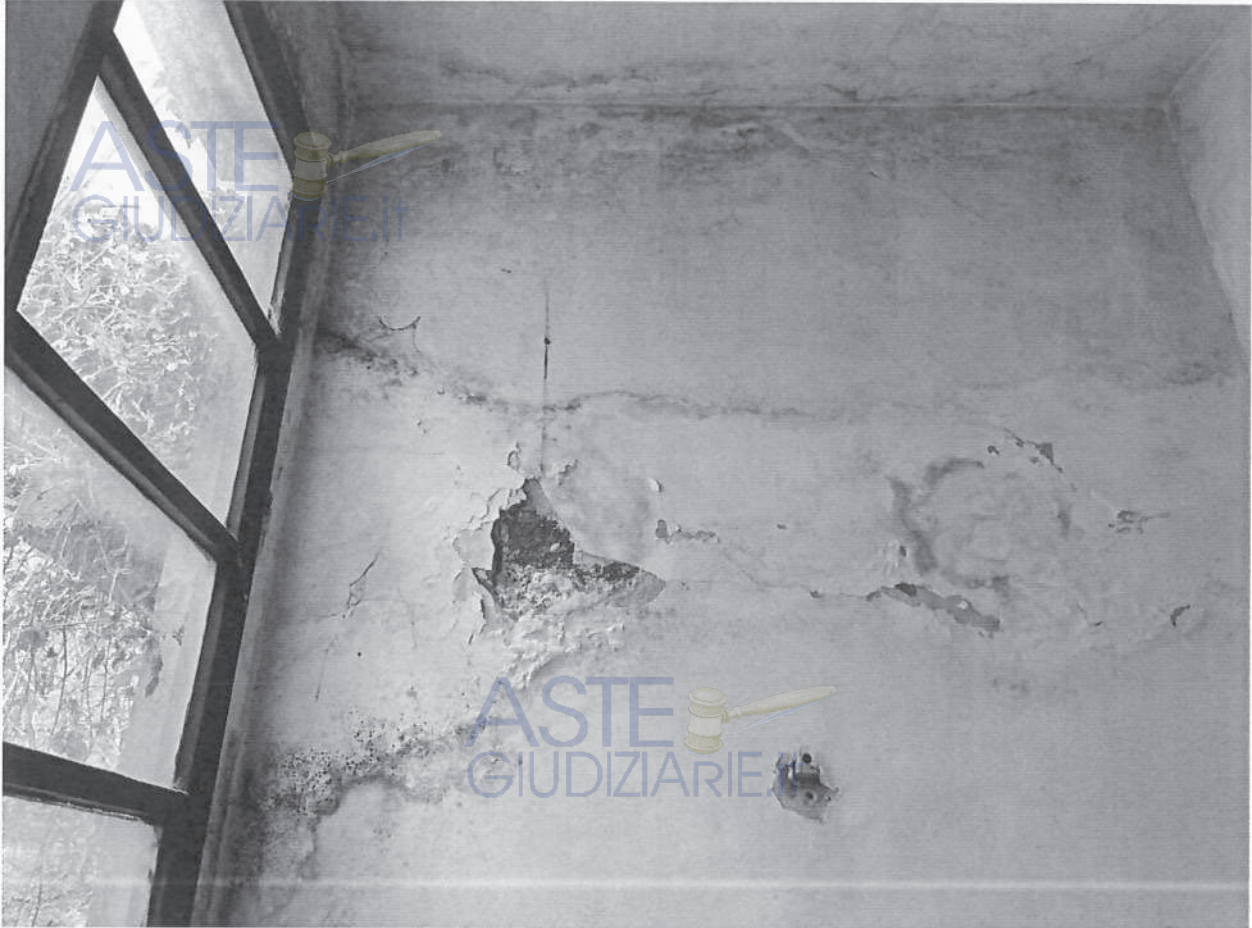
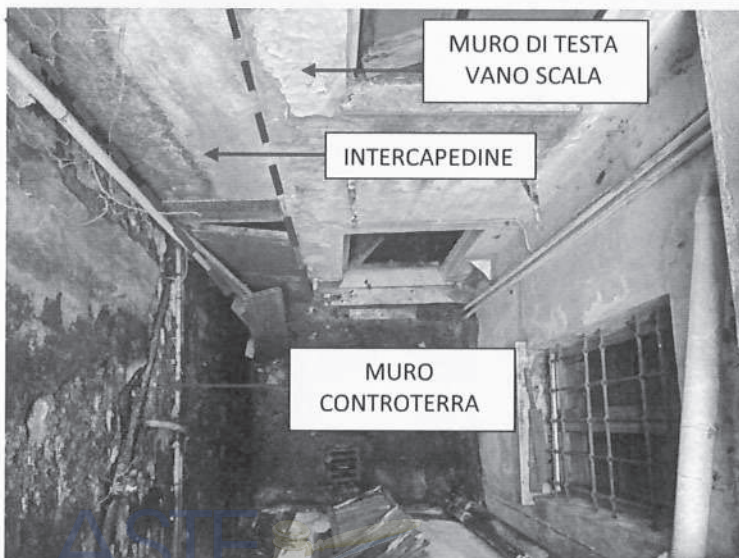
Continuando a salire il vano scala sono visibili ulteriori segni da infiltrazione e più precisamente su tutta la parete di testa e su parte dei soffitti.

In questo caso, trattandosi di zone poste ad una quota maggiore rispetto al fondo della chiostrina, i punti di infiltrazioni saranno da ricercare, con ragionevole certezza, nell'impermeabilizzazione del solaio posto a copertura dell'intercapedine tra il muro di testa della scala ed il muro contro terra che dista circa cinquanta centimetri.

A lato un'altra vista della chiostrina dalla quale è possibile osservare gli spazi all'interno dell'intercapedine. Nella fotografia sono indicati il muro contro terra, il muro di testa del vano scala condominiale e gli spazi ricavati appena descritti.

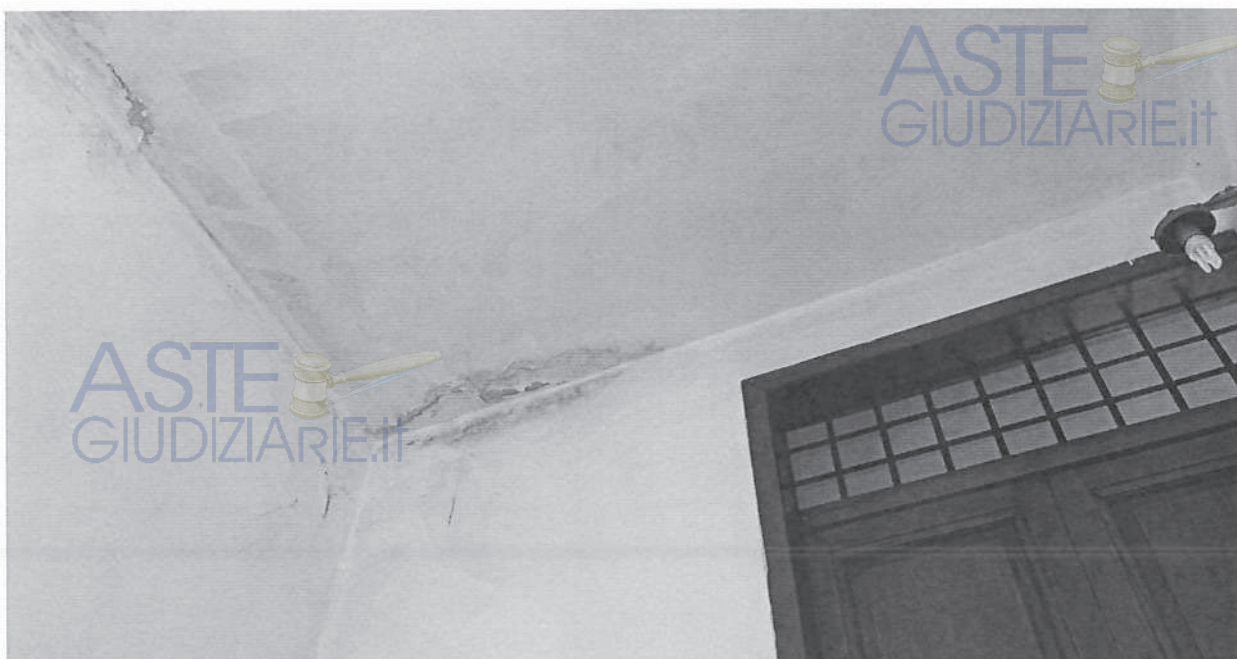
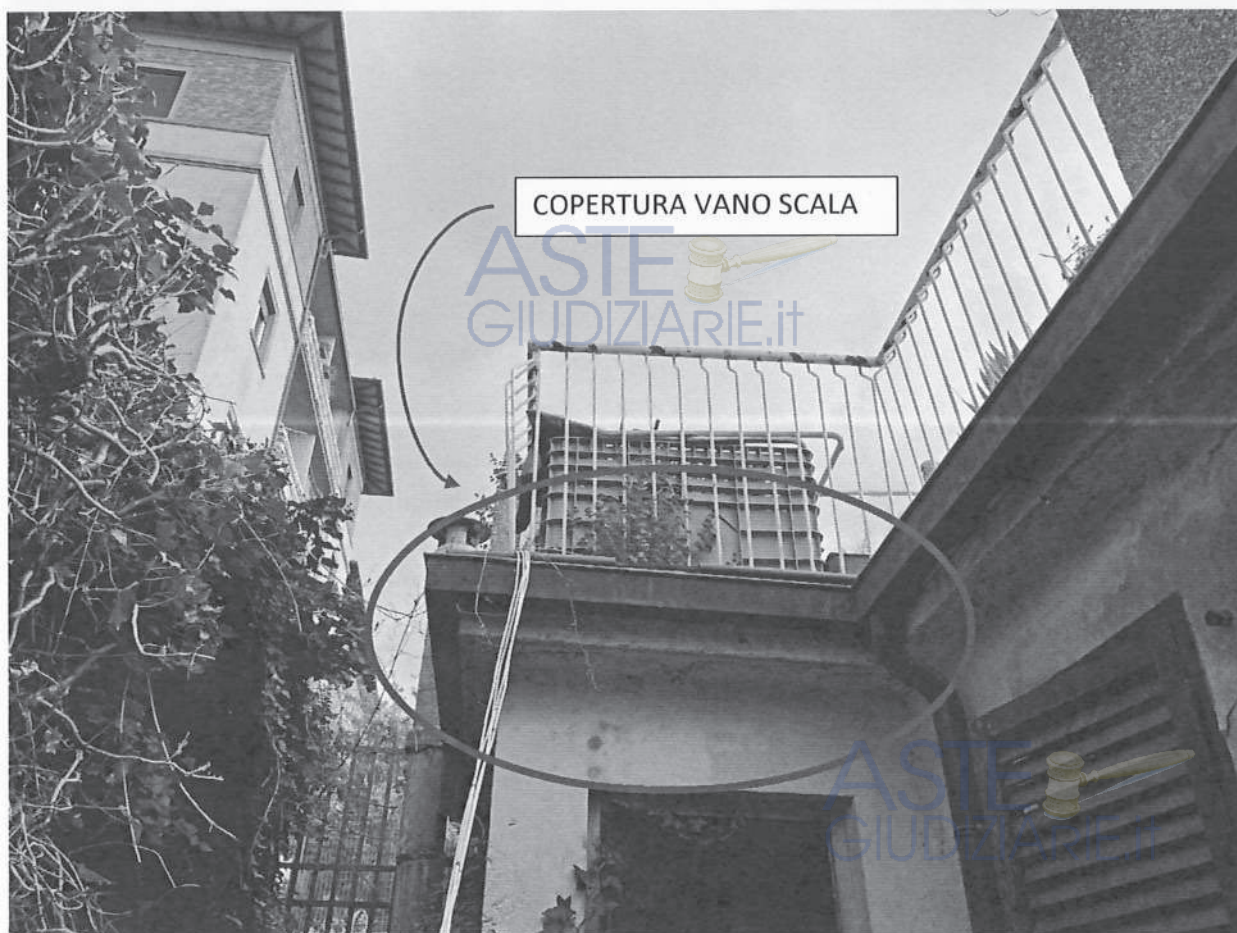
Nelle immagini seguenti è possibile invece osservare le ulteriori infiltrazioni che in questo caso sono evidentemente afferenti alla copertura del vano scala ovvero al lastrico solare.

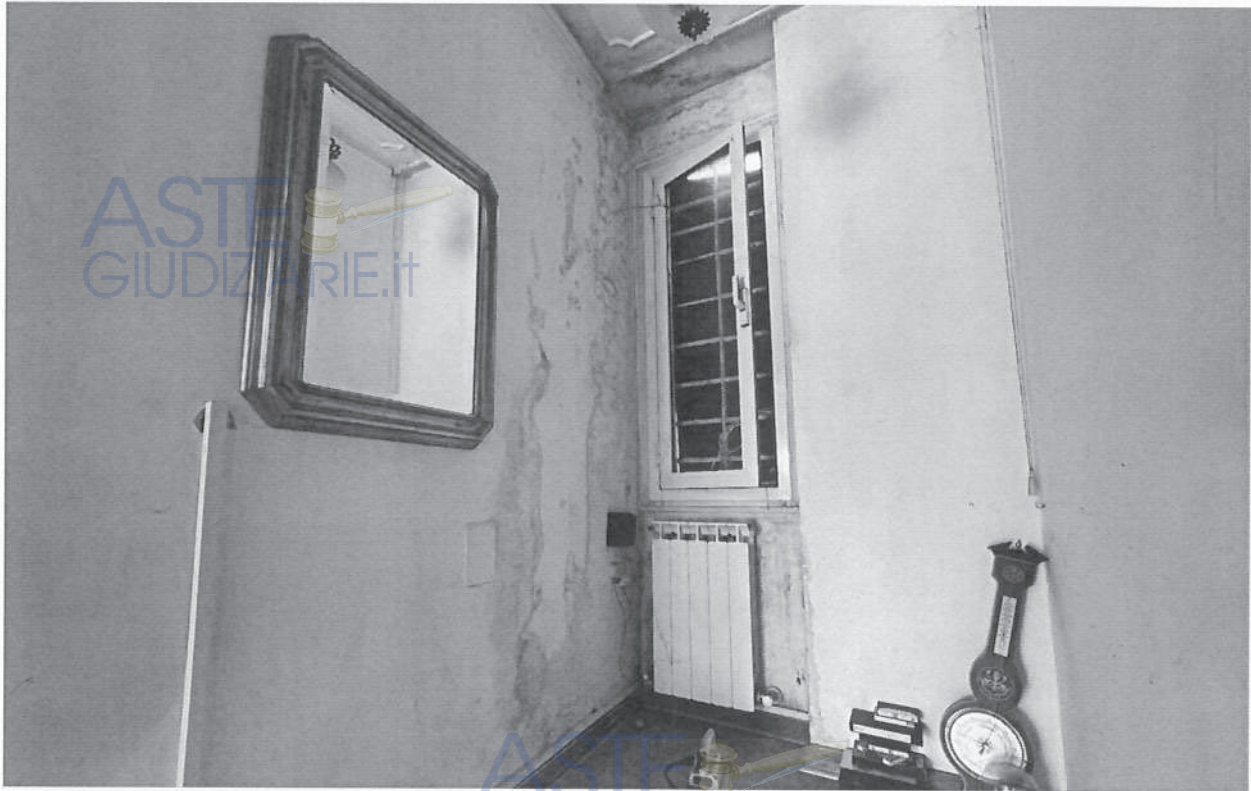
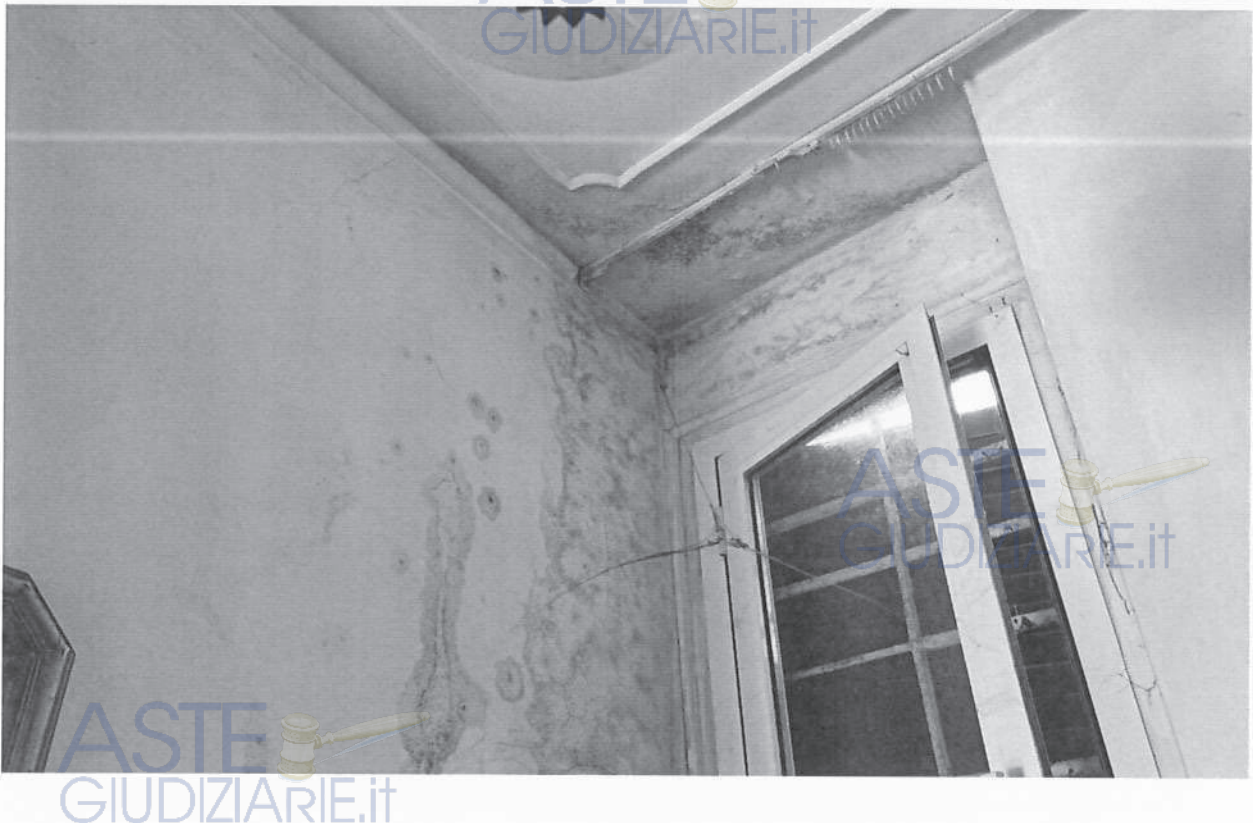
- Foto su corridoio distributivo zona giorno.

L'appartamento è collocato al secondo piano e posto immediatamente sotto il lastrico solare, questo avente funzione di copertura dell'intero corpo di fabbrica, come osservato durante il sopralluogo, sono evidenti numerose macchie da infiltrazione diffuse su quasi tutti gli ambienti dell'appartamento.

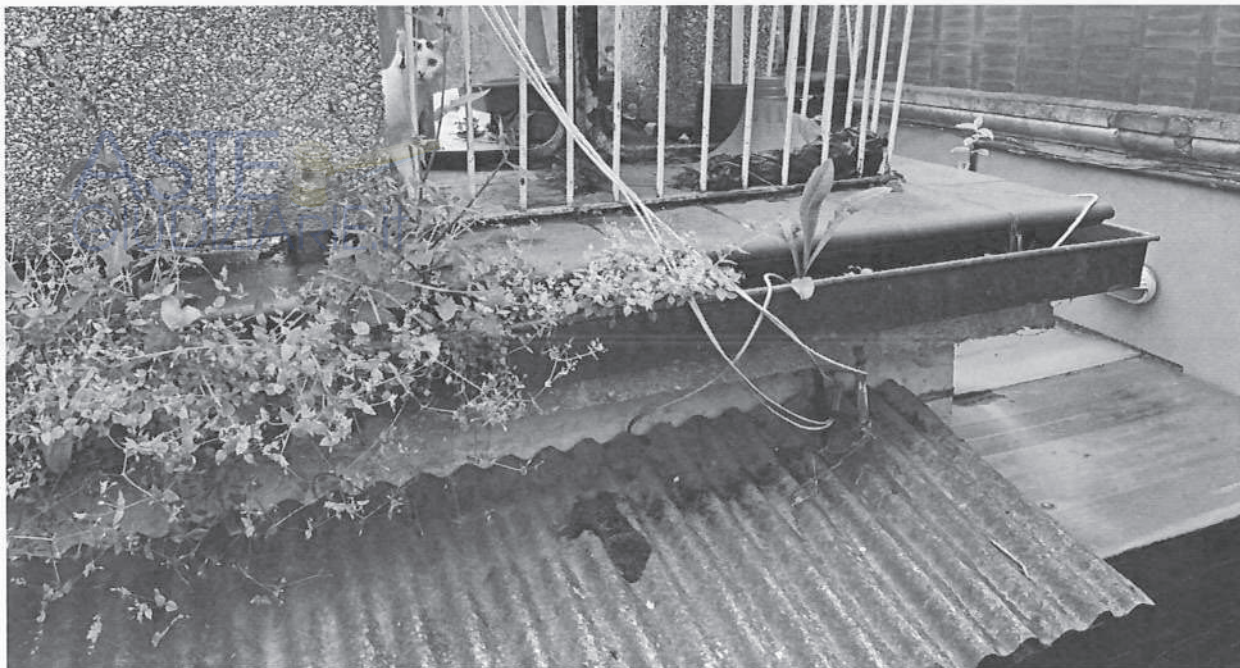
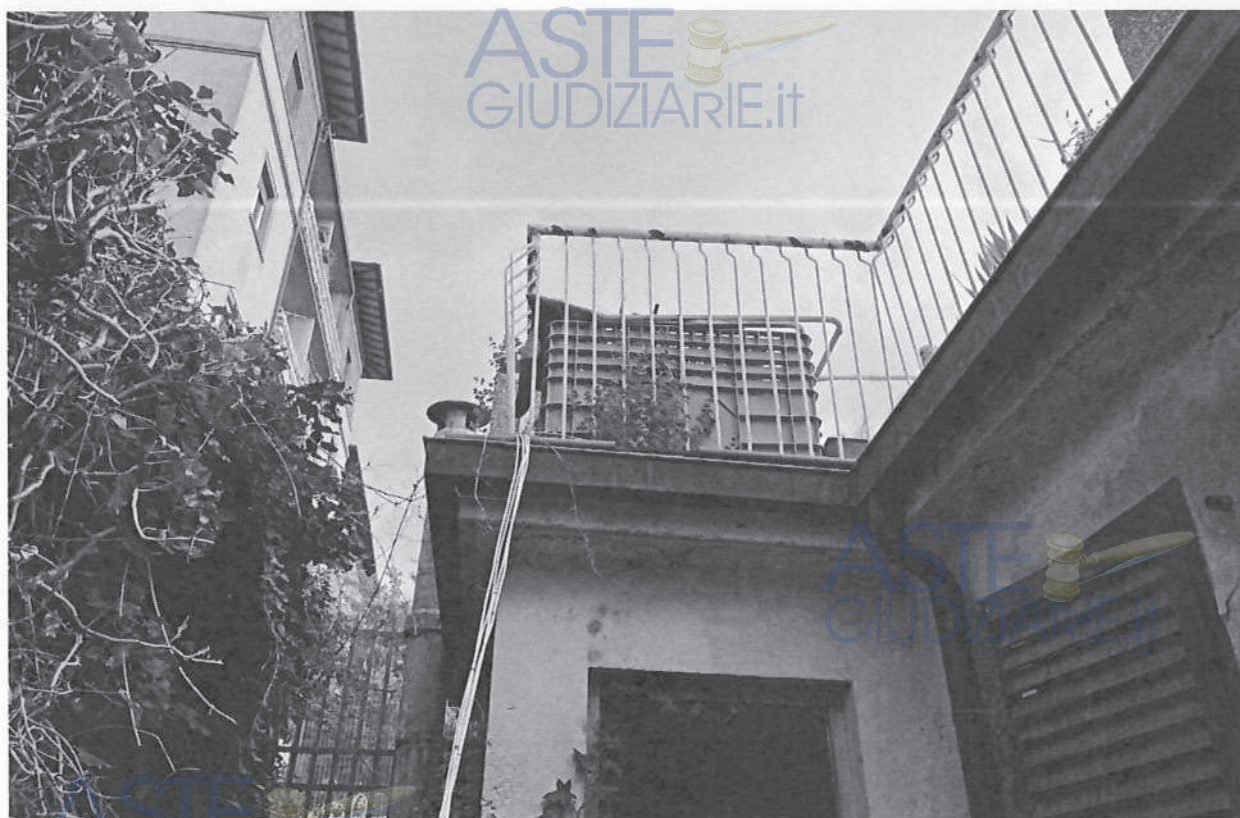
Come precedentemente accennato i sistemi di finitura e le impermeabilizzazioni versano in un evidente stato di degrado, causa delle copiose infiltrazioni provenienti dal lastrico di copertura. Ulteriori danni sono certamente da imputare anche all'assenza di manutenzione e più precisamente al controllo e alla pulizia dei canali di gronda. Dalle immagini che seguono sarà possibile osservare dunque l'attuale inefficienza del sistema di raccolta e regimentazione delle acque piovane provocato dall'eccessivo accumulo di materiale, all'interno della sezione del canale, e dalla conseguente nascita di vegetazione.

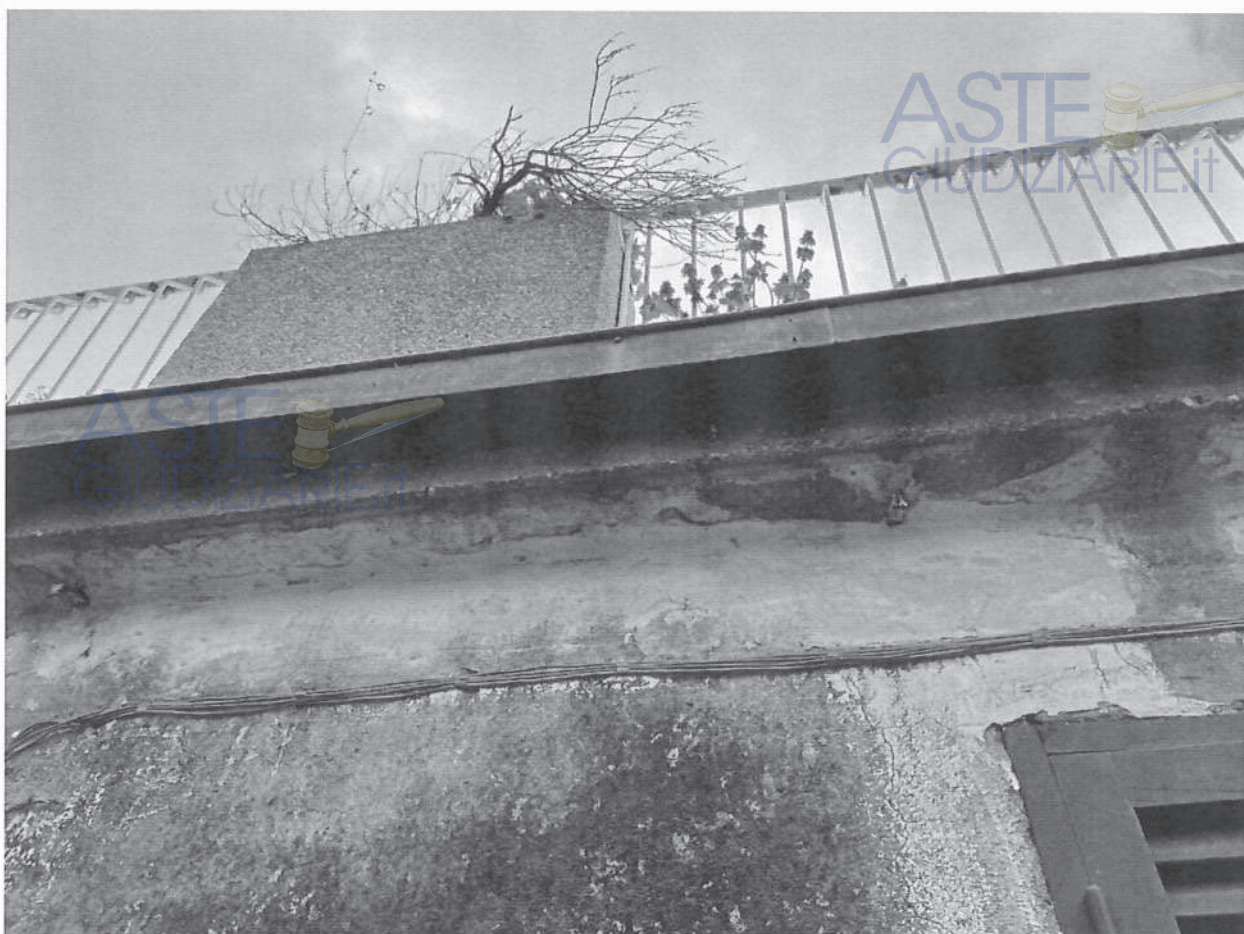
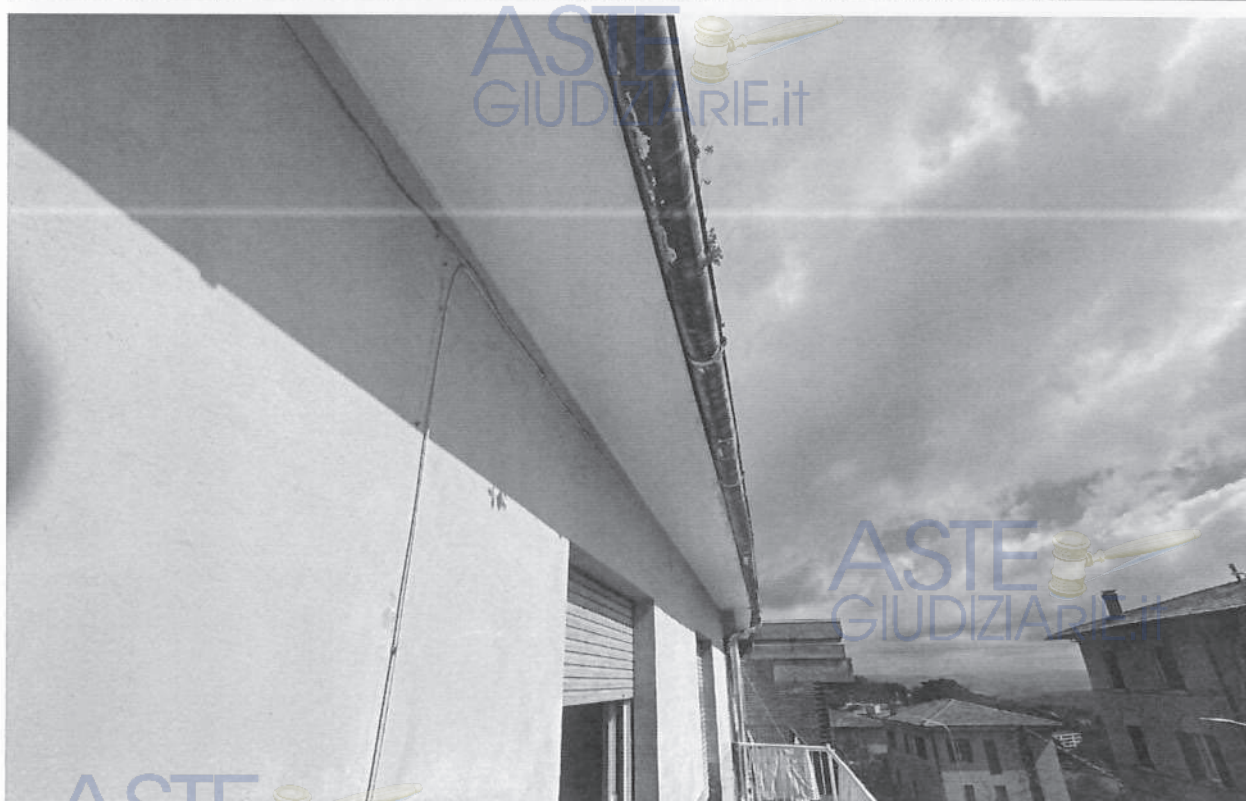
- Alcuni particolari sulla vegetazione cresciuta all'interno dei canali di gronda perimerali.

L'assenza di manutenzione dei canali unitamente alla capacità di scarico ridotta dal materiale depositato e dalla vegetazione è causa di ulteriori danni provocati al fabbricato perché in assenza di una corretta regimentazione avviene la tracimazione che consente alle acque meteoriche di raggiungere porzioni della struttura altrimenti protette.

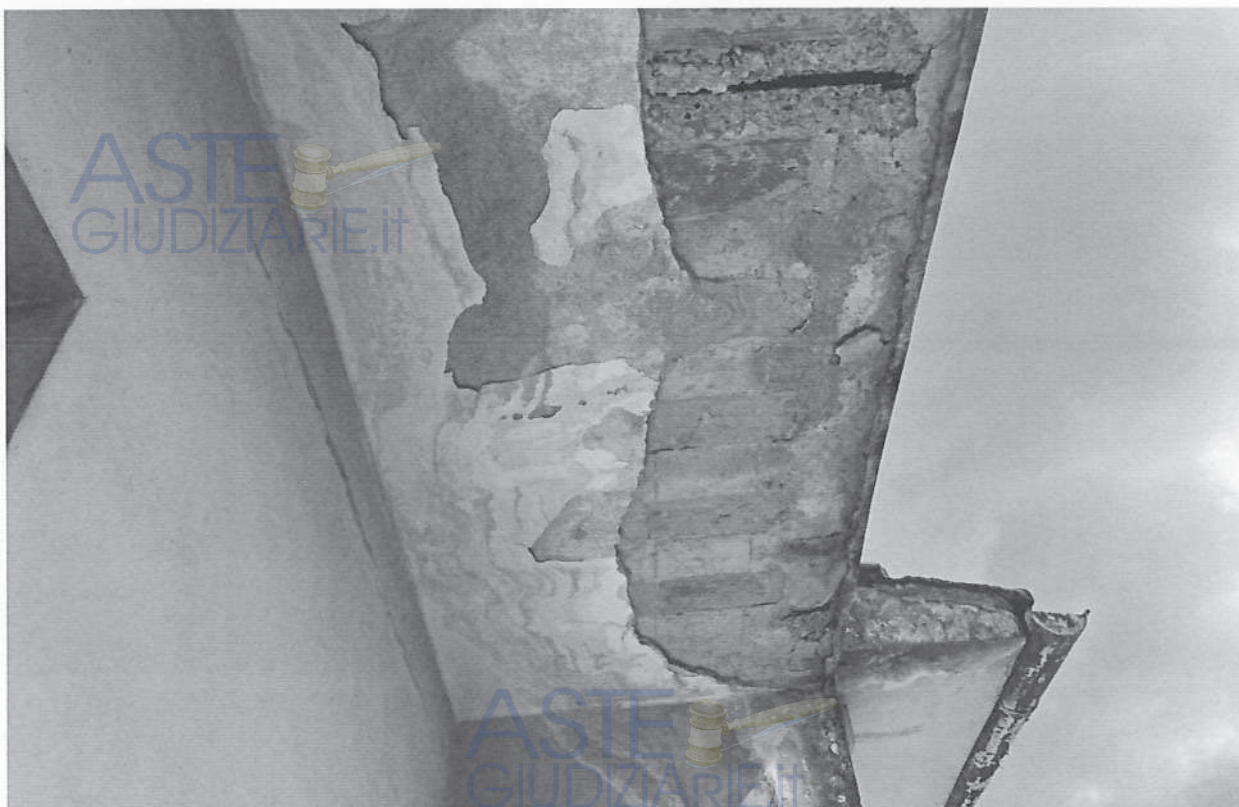
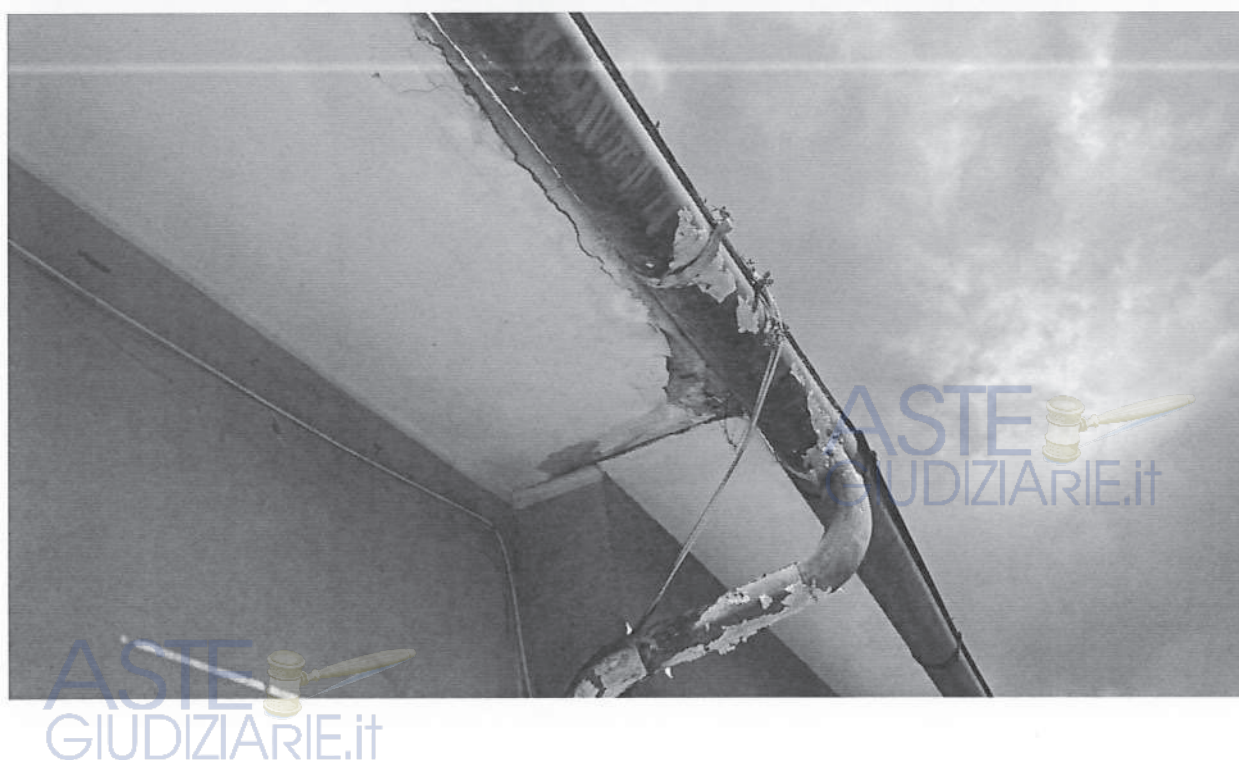
Come vedremo nelle immagini seguenti, la tracimazione ha seriamente compromesso gran parte degli sporti di gronda.

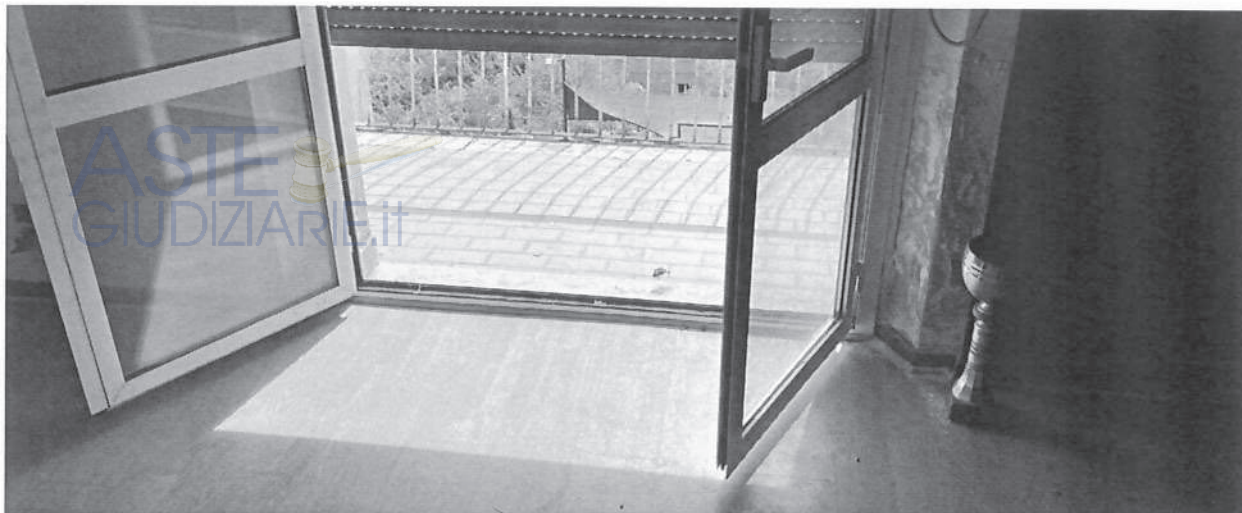
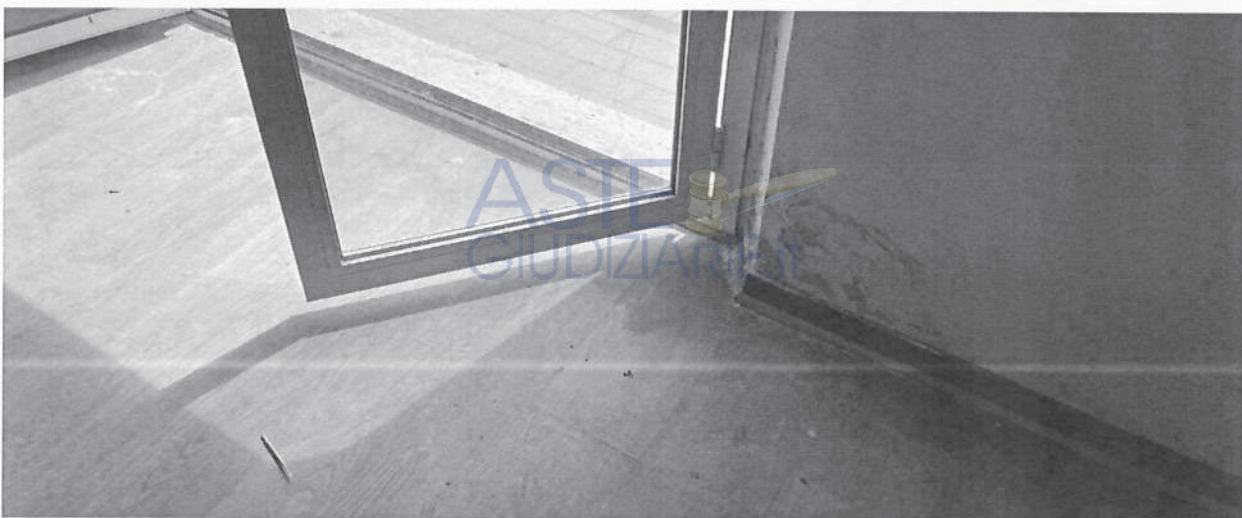
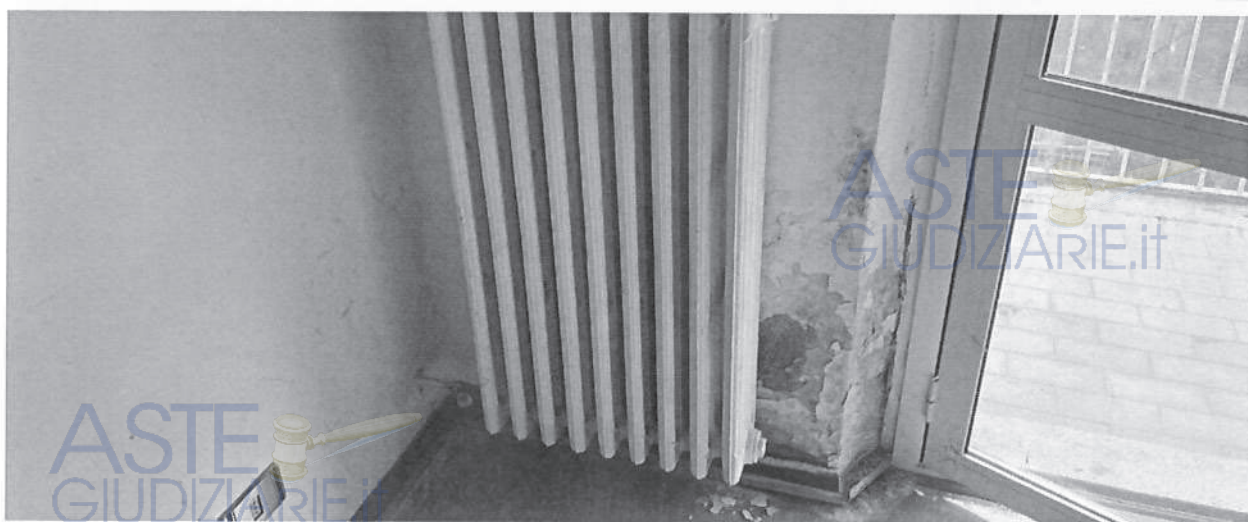
Ulteriore conseguenza della tracimazione dei canali è la presenza, durante le piogge, di sovrabbondante acqua nel terrazzo sottostante, infatti lo sbalzo, realizzato con una leggera pendenza in linea con le regole di buona pratica, non riesce a consentirne il corretto deflusso, proprio perché trattasi di carichi oltre l'ordinario. L'accumulo di quantità eccessive di acqua provoca quindi importanti ristagni nel terrazzo che lo sottopongono conseguentemente a fenomeni di reflusso nel senso contrario alla pendenza.

Di seguito alcune immagini dove sono evidenti i segni del reflusso ed i danni causati alle murature.

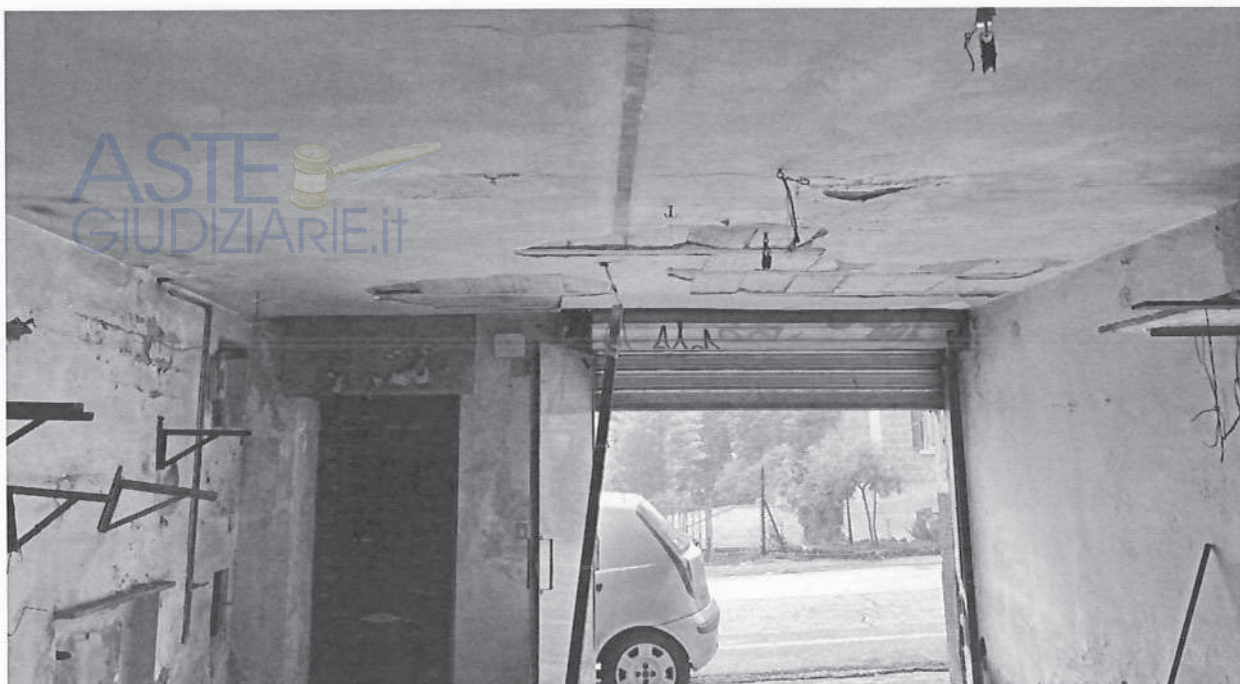
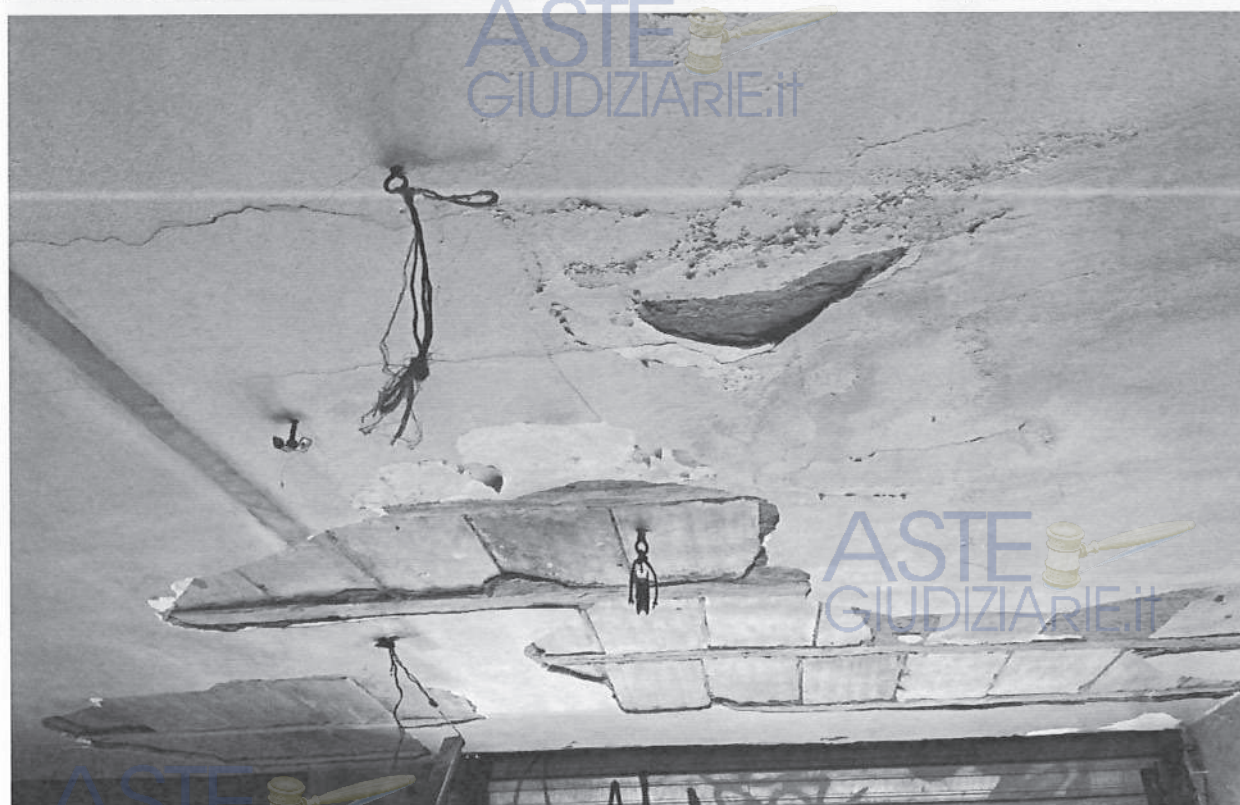
Durante il sopralluogo è stato possibile osservare importanti infiltrazioni che hanno generato il conseguente distacco di una parte degli intonaci.

Oltre alle necessarie operazioni di ripristino delle impermeabilizzazioni e dei sistemi di raccolta delle acque piovane, necessarie all'eliminazione dei problemi da infiltrazione, sarà inoltre necessaria la bonifica e messa in sicurezza di alcune parti della facciata prospiciente la via pubblica (Via Eugubina) al fine di evitare che eventuali distacchi di intonaco dai terrazzi e dagli sbalzi di gronda possano costituire pericolo.

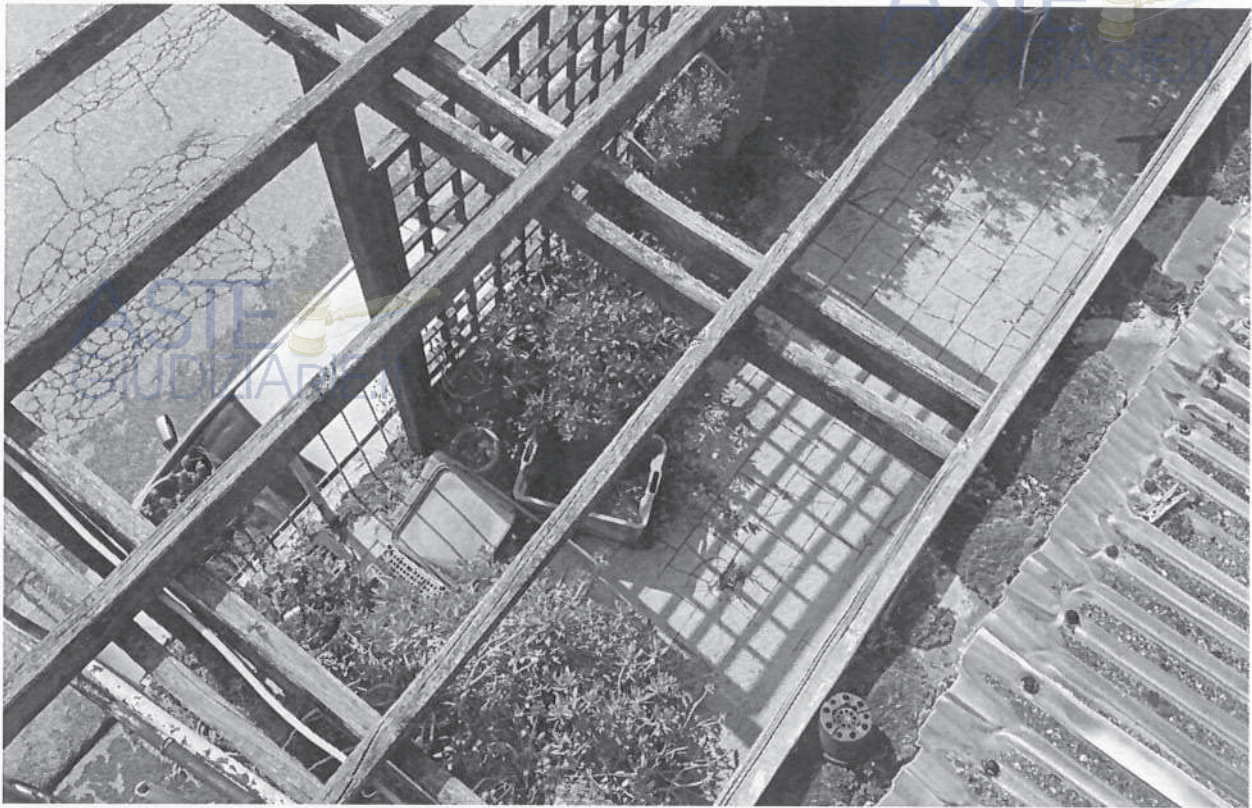
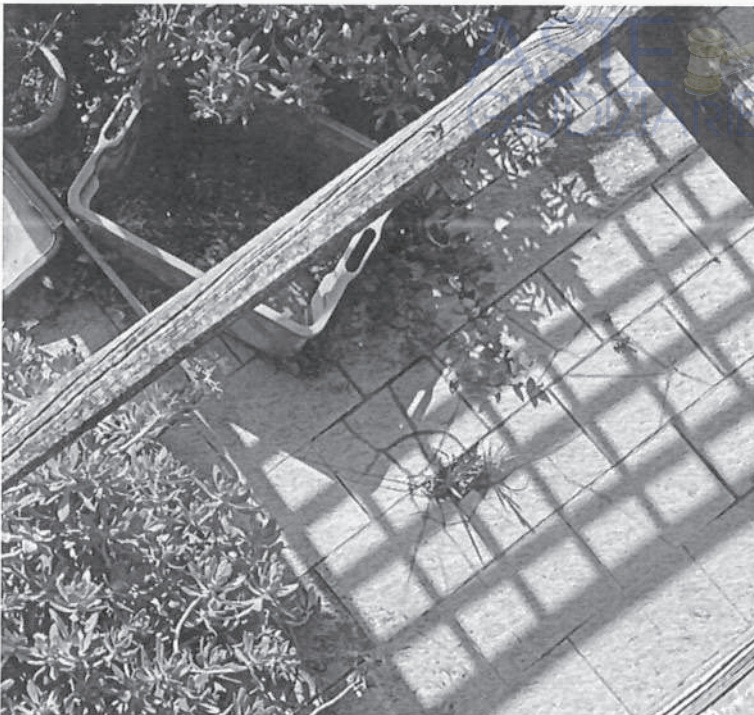
Anche in questo caso è possibile affermare con ragionevole certezza che i problemi di infiltrazione sono da attribuire alla copertura sovrastante che versa in pessimo stato conservativo come evidente dalla sequenza di immagini di seguito.

Come osservabile la pavimentazione posta a protezione del manto impermeabile è seriamente compromessa ed evidentemente non sottoposta a manutenzione da molto tempo.

Le mattonelle in gres, visibilmente danneggiate in numerosi punti, versano in un pessimo stato conservativo tant'è che in alcune parti è cresciuta una

vegetazione spontanea.

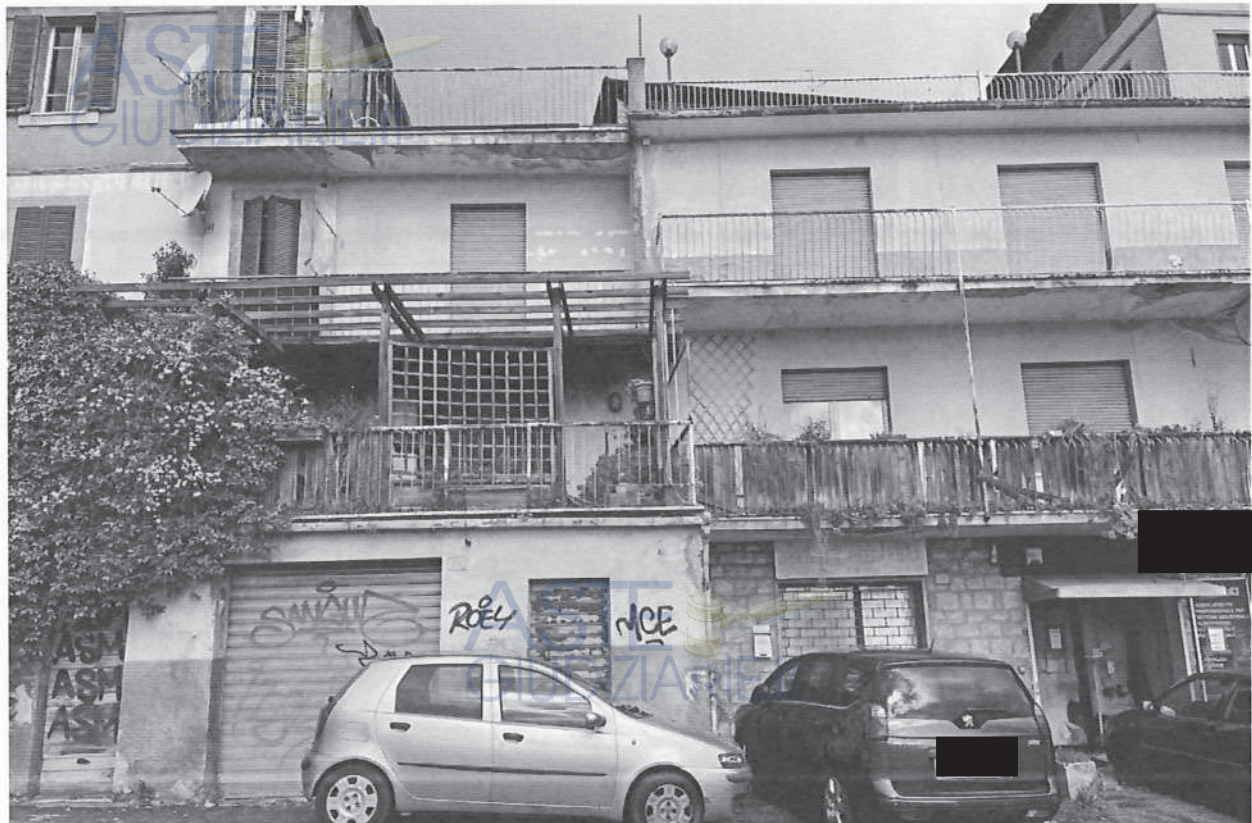
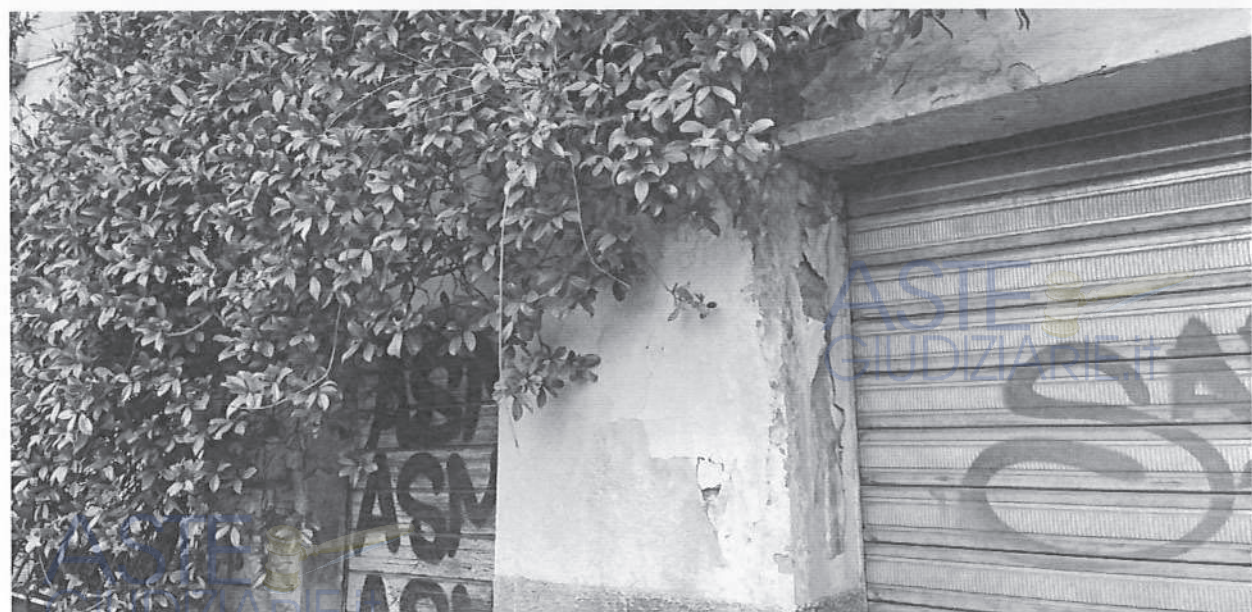
Oltre ai distacchi di intonaco dal soffitto, causati dai problemi del manto impermeabile, sono stati osservati ulteriori problemi alla facciata collegati all'inefficienza del sistema di raccolta e scolo delle acque meteoriche.

Nelle fotografie seguenti sarà possibile osservare come l'inefficienza del sistema di raccolta delle acque sia la causa evidente dell'avanzato stato di degrado degli intonaci e del progressivo ammaloramento delle murature.
