# TRIBUNALE ORDINARIO - PESARO

**96/2022**

## CONSULENZA ESTIMATIVA GIUDIZIARIA

**A** opificio a MONDAVIO Via Kennedy 21, della superficie commerciale di **1.652,26** mq per la quota di 1/1 di piena proprietà ( \*\*\* DATO OSCURATO \*\*\* )

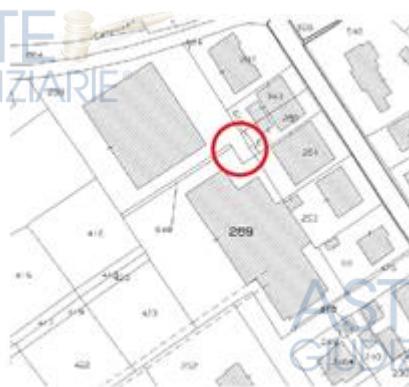
Anomalia riscontrata sul confine del lotto a Nord/Est
