Componente geologica – ambientale di supporto alla Consulenza Tecnica d'Ufficio

area ex ☐ — - proprietà ☐ Pavia — Viale Montegrappa ☐ Tribunale di Pavia EI N° 100/2016

Stima preliminare delle opere da eseguire per la bonifica dell'area Pavia - Via Montegrappa

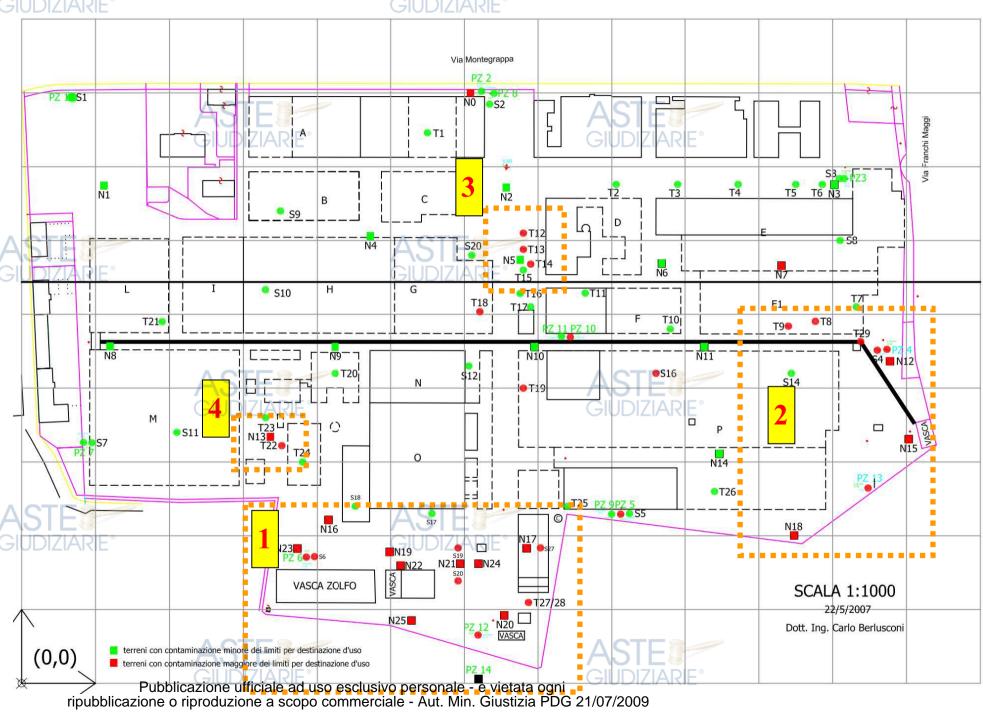
AREA SUD - VASCHE ZOLFO 1)

Estesa per circa mq. 15.000 all'estremità sud del ripiano alluvionale presso il terrazzo alluvionale che porta ai depositi alluvionali recenti del fiume Ticino, è stata oggetto in passato di livellamento mediante riporto di terreno.

Risulta contaminata da Piombo, Zinco, Rame, Idrocarburi pesanti, Idrocarburi Policiclici Aromatici e più raramente Diossina.

La profondità di contaminazione è variabile da 2 a 5 metri.

Solo in corrispondenza del Pz12 la contaminazione è profonda 7 metri.

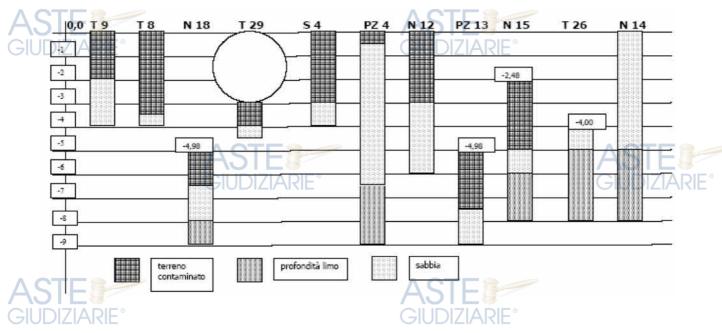
AS I LOS GIUD 2) A AREA EST

si possono distinguere n. 3 zone contaminate:

- area comprendente PZ13 e N 15 dove sono depositati sul suolo rifiuti industriali in cumulo prodotti dalla precedente attività per una altezza di circa 2,5 mt dal piano campagna; risulta contaminata da Piombo, Zinco, Rame, Idrocarburi pesanti, Idrocarburi leggeri, Idrocarburi Policiclici Aromatici
- area al contorno dei sondaggi S4-N12 e PZ4 nella quale la presenza di metalli pesanti nel terreno fa presupporre ad un uso "improprio" di scorie di fonderia utilizzate per richiudere lo scavo per la posa della fognatura; risulta contaminata da Piombo, Zinco, Idrocarburi pesanti, Idrocarburi Policiclici Aromatici
- area al contorno dei sondaggi T8 e T9 (esisteva il reparto per la solfatazione della viscosa fino al 1935 dotato di forni alimentati prima con polverino di carbone e successivamente con olio combustibile); risulta contaminata da Zinco e Idrocarburi Policiclici Aromatici.

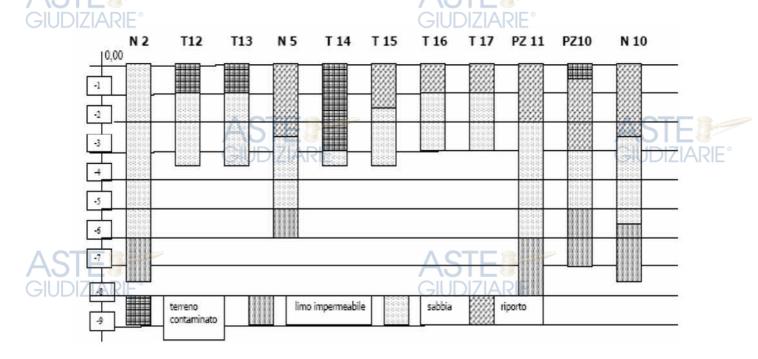
3) AREA CENTRALE (LOCALE CALDAIA)

Presenza di serbatoi di stoccaggio di olio combustibile per l'alimentazione della caldaia ad suo di tutta la fabbrica:

Possono essersi verificati incident<mark>i quali: sversamenti da tubazioni o da operazioni di carico/scarico, rotture, provocando la contaminazione nel terreno sottostante.</mark>

Risulta contaminata da Piombo, Rame, Idrocarburi pesanti, Idrocarburi Policiclici Aromatici.
