Foglio 2 Mappale P386 / Via Erbatici 20

Comune di Campospinoso Albaredo (PV)

Relazione di sopralluogo

Pratica 2025.7.53.5

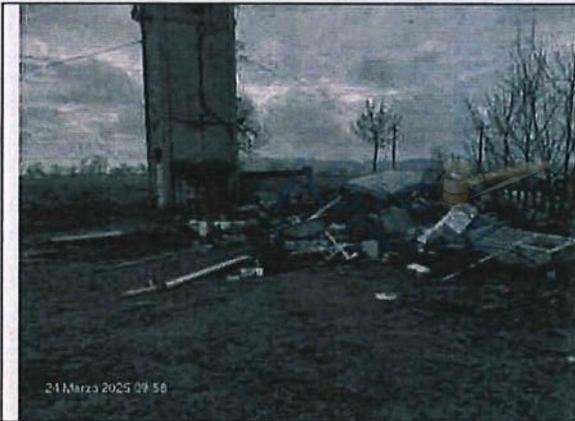
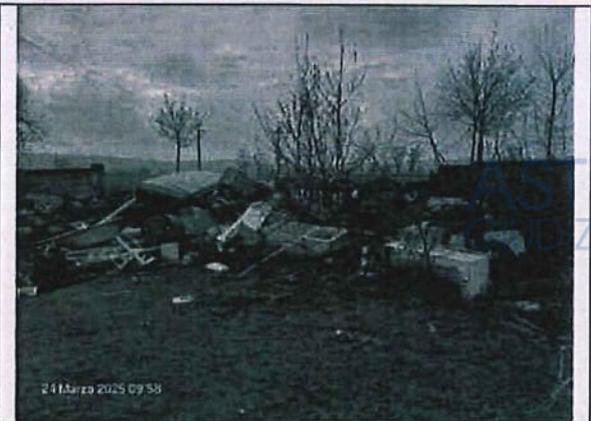
Nel primo sottocumulo (dimensioni indicative: 13 x 4,5 x 1 m pari a circa **58,5 mc**), sono stati individuati vari rifiuti tra cui: frammenti di legno, ramaglie, imballaggi in plastica, giocattoli e ingombranti vari, un cumulo di terra e/o inerti, frammenti e lastre di fibrocemento presumibilmente contenenti amianto (1 x 1 x 0,2 m), sacchi vari di contenuto ignoto, tubi in plastica, stendipanni, mobili, materassi, una vasca da bagno, qualche pneumatico fuori uso, un pulivapor, 6 frigoriferi, parti di motocicli e motori, bottiglie di vetro, bagagliaia da auto, taniche di plastica vuote e/o rotte, paraurti auto, parti di sanitari, inerti vari, ecc. In particolare, oltre a quanto citato sopra, si evidenzia la presenza di n. 6 taniche da 25 litri e una latta da 20 litri, contenenti presumibilmente olio motore esausto.

Fig. 3 Vista generale sottocumulo 1

Fig. 4 Vista generale sottocumulo 1

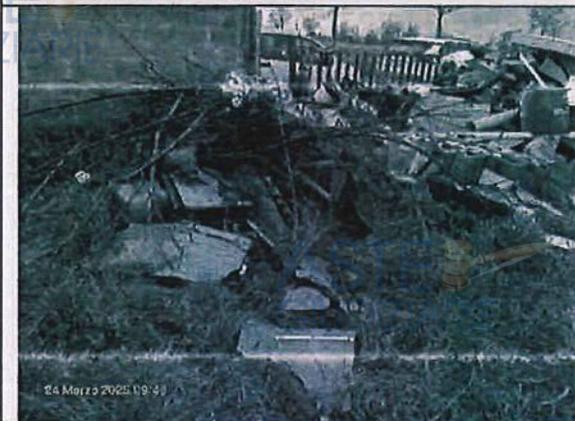
Fig. 5 Frammenti di legno e ramaglie

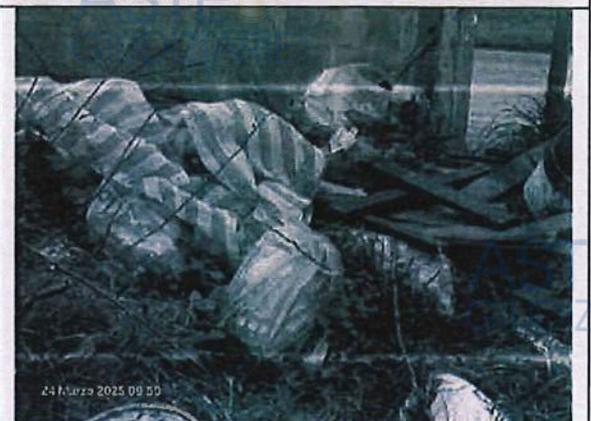
Fig. 6 Frammenti di legno e imballaggi in plastica

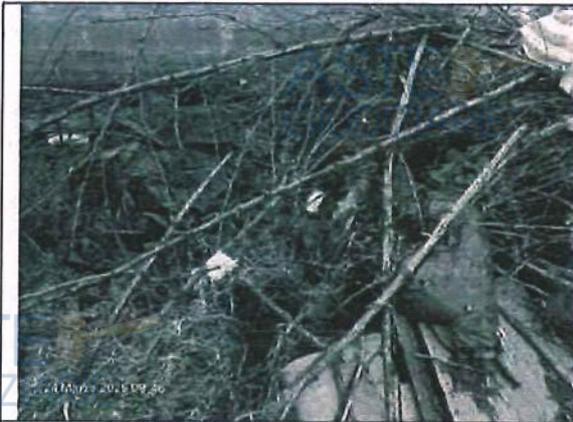
Fig. 7 Cumulo di terra e/o inerti e sacchi vari di contenuto ignoto

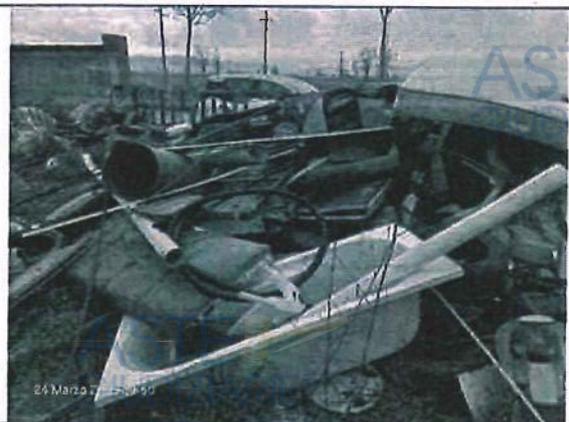
Fig. 8 Tubi in plastica, materassi, vasca da bagno, pneumatici fuori uso, mobili, giocattoli

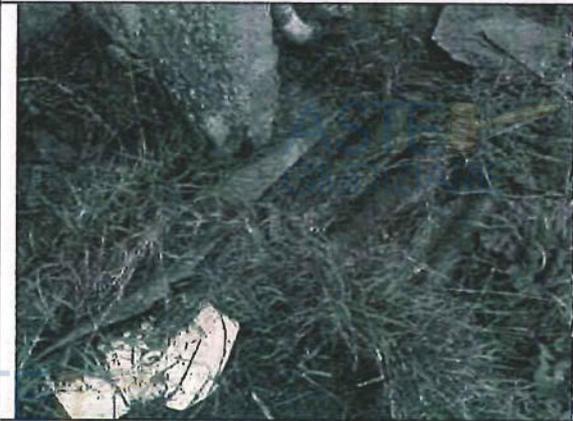
Fig. 9 Frammenti e lastre di fibrocemento

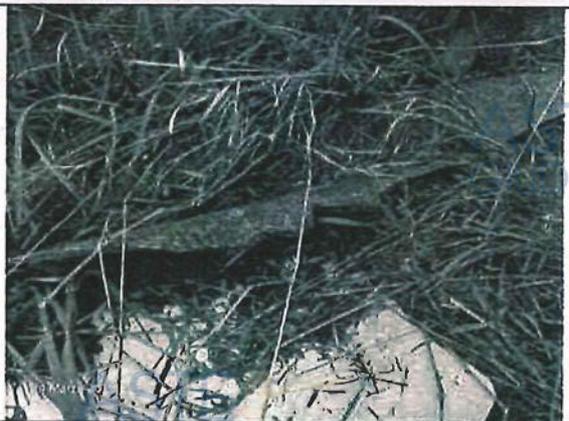
Fig. 10 Frammenti e lastre di fibrocemento - dettaglio

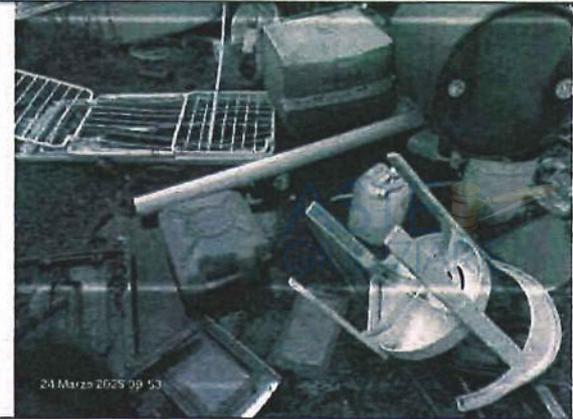
Fig. 11 Stendipanni, taniche vuote, fusto vuoto, bottiglie di vetro

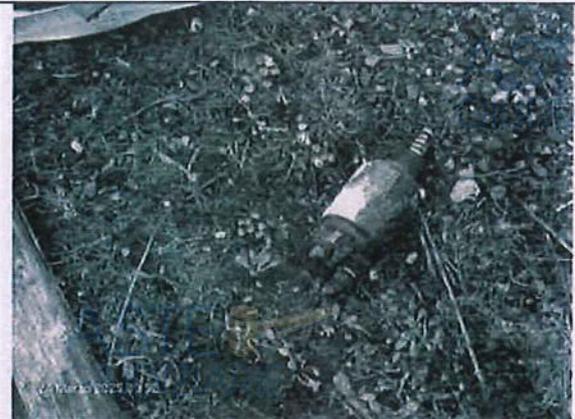
Fig. 14 Parti di motori

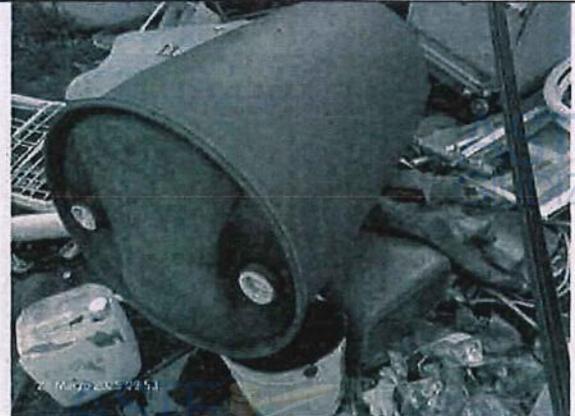
Fig. 16 Fusto vuoto

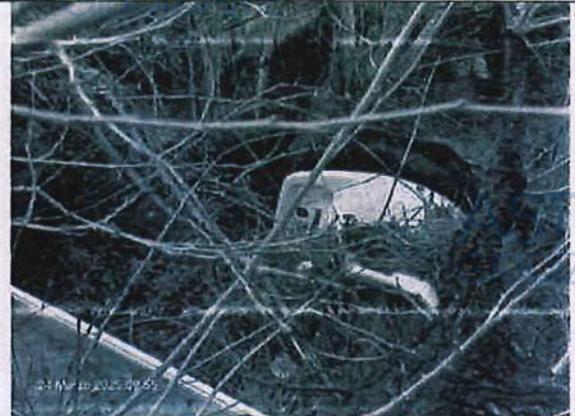
Fig. 18 Parti di sanitari

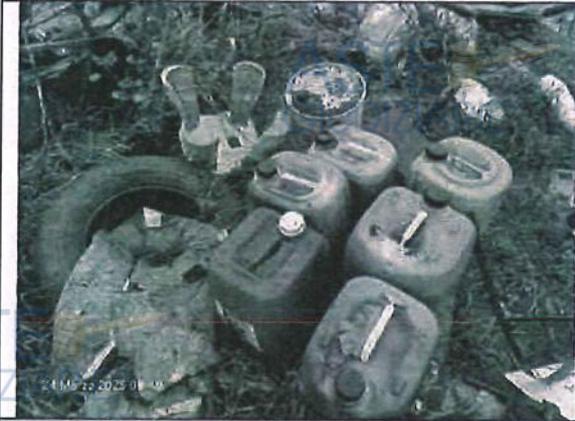
Fig. 19 Taniche da 25 litri e latta da circa 20 litri, contenenti presumibilmente olio motore esausto

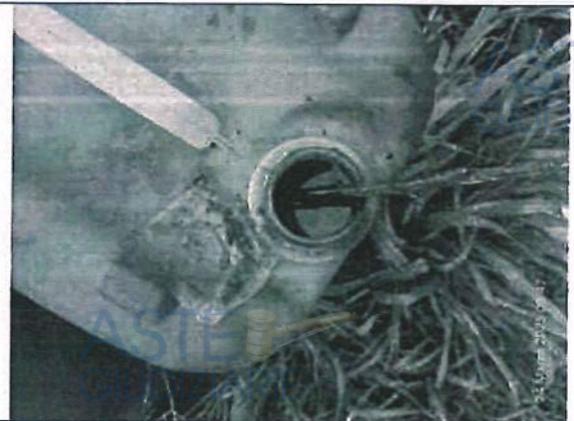
Fig. 20 Dettaglio contenuto tanica

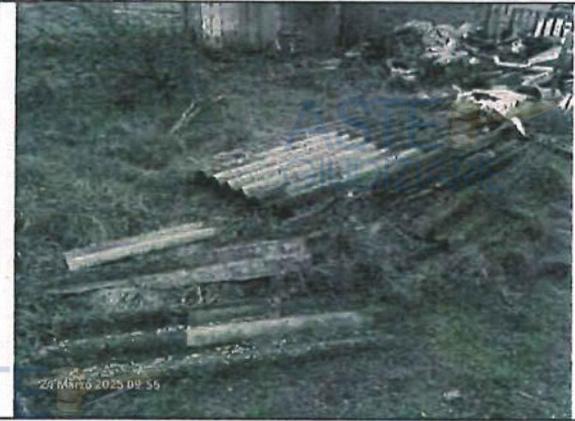
Inoltre, a ridosso di quanto appena descritto, è presente anche un cumulo di lastre e frammenti in fibrocemento, presumibilmente contenenti amianto (circa 10 lastre, dimensioni 2,5 x 2 x 0,3 m).

Fig. 21 Cumulo di lastre in fibrocemento

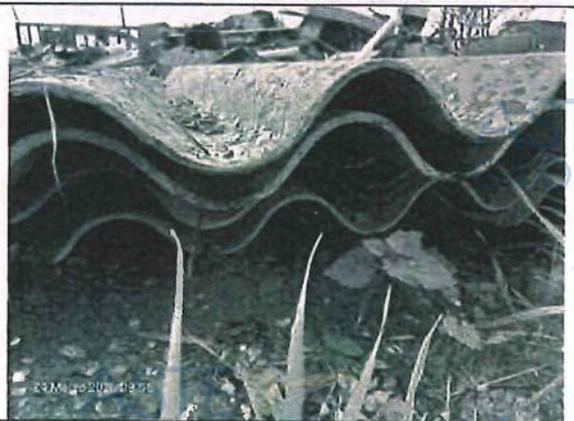
Fig. 22 Dettaglio lastre in fibrocemento

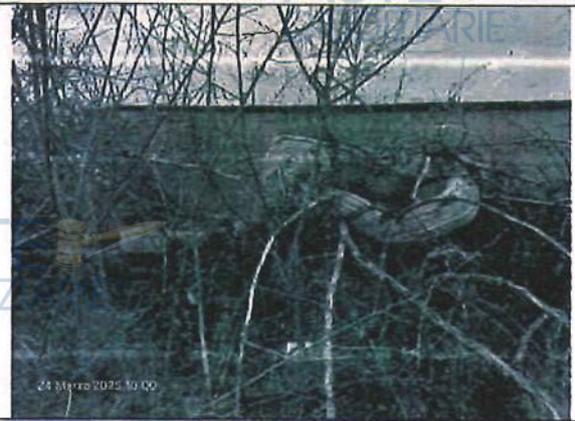
Fig. 23 Ramaglie, materassi

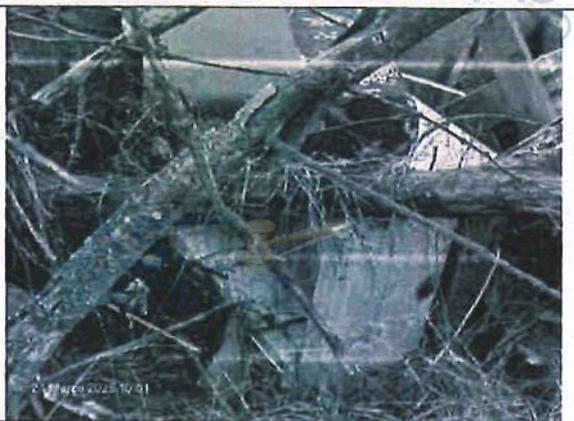
Fig. 24 Frigorifero

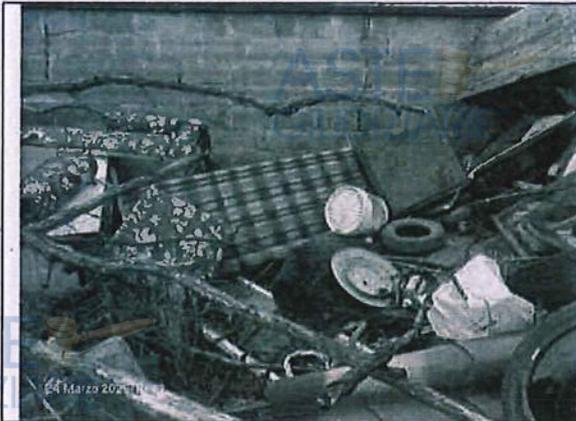
Fig. 25 Divani, ingombranti vari

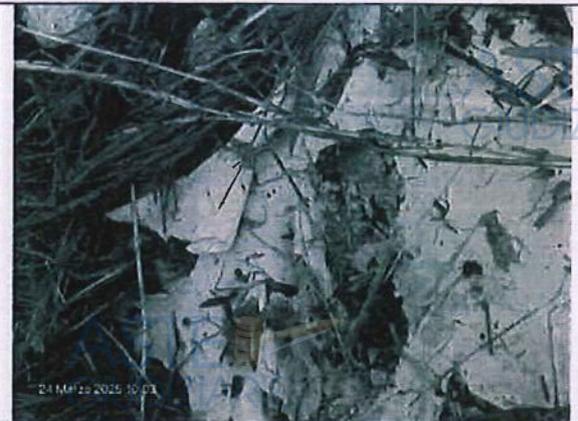
Fig. 26 Sacchi di cemento

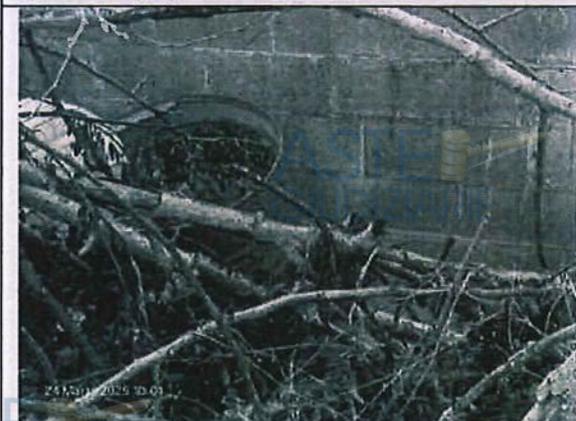
Fig. 27 Bidoni in metallo, contenuto ignoto

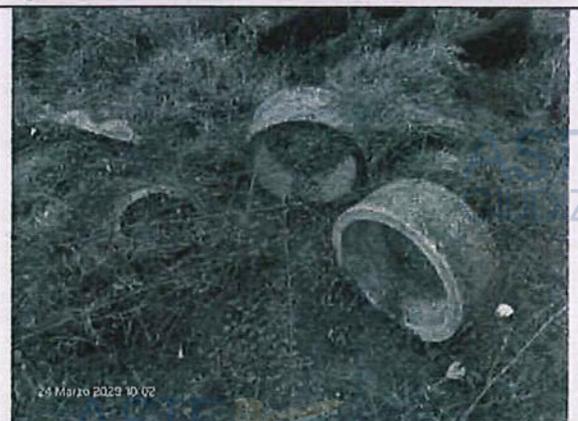
Fig. 28 Manufatti in cemento (anelli di raccordo tubazioni)

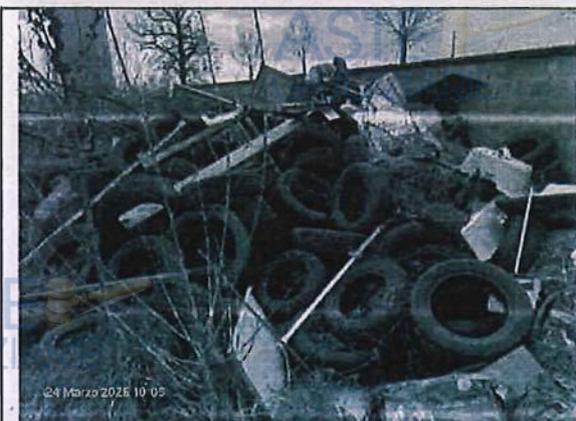
Fig. 29 Pneumatici, aspirapolvere, frammenti di legno

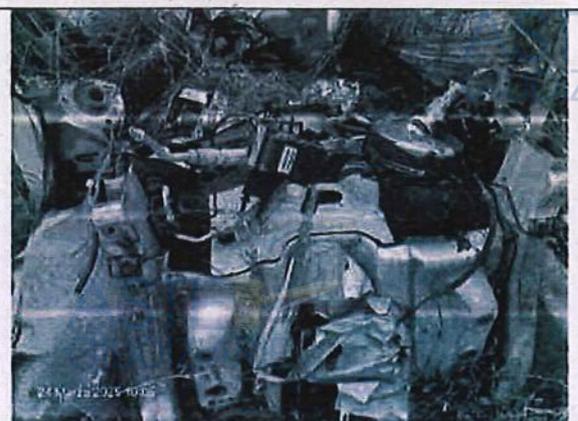
Fig. 30 Parte di autoveicolo

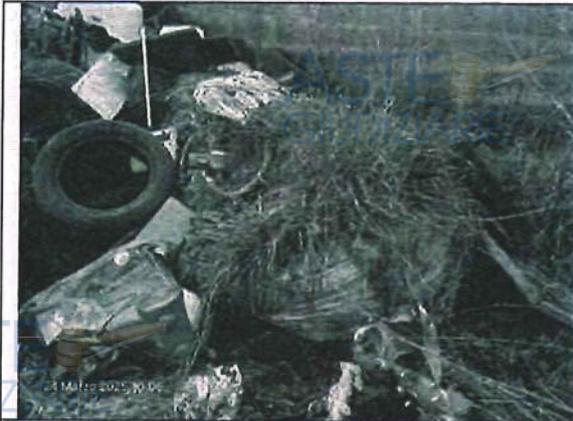
Fig. 31 Aspirapolvere e big bags

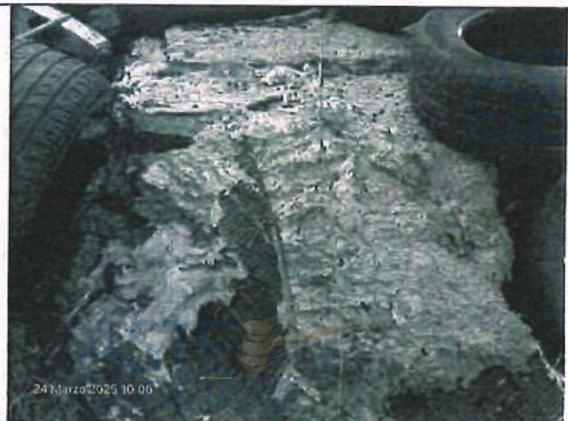
Fig. 32 Pannelli isolanti

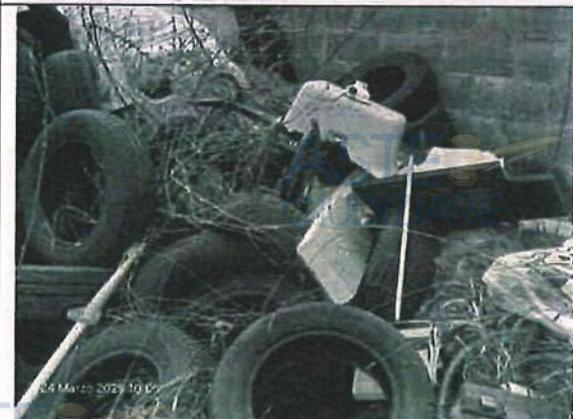
Fig. 33 Plafoniere al neon

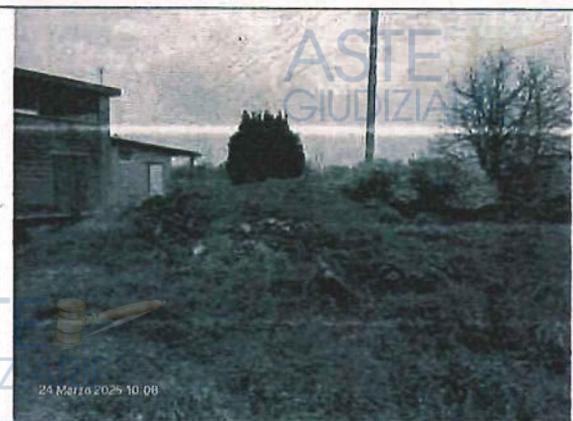
Proseguendo in senso orario; lungo la recinzione sul lato ovest, si è rilevata la presenza di un cumulo di terra e/o inerti. (dimensioni indicative: 11 x 5 x 1,5 m pari a circa 82,5 mc). Nei pressi sono presenti anche alcune lastre di vetroresina, piastrelle e frammenti di cemento.

Fig. 35 Cumulo di terra e/o inerti

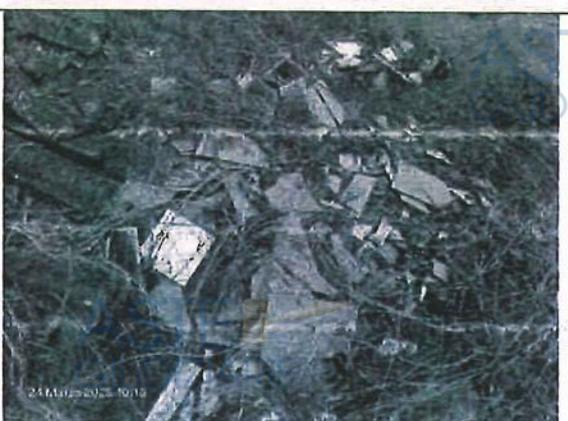
Fig. 36 Piastrelle e frammenti di cemento

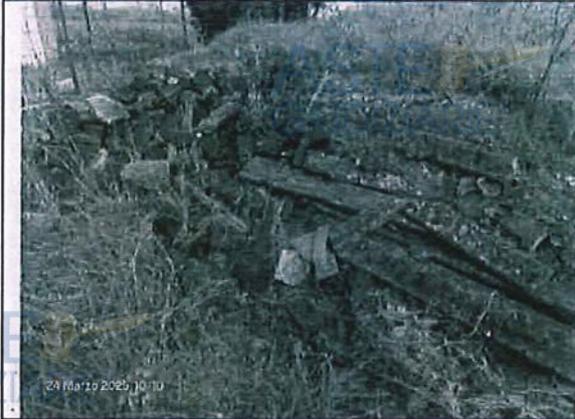
Fig. 37 Frammenti di cemento

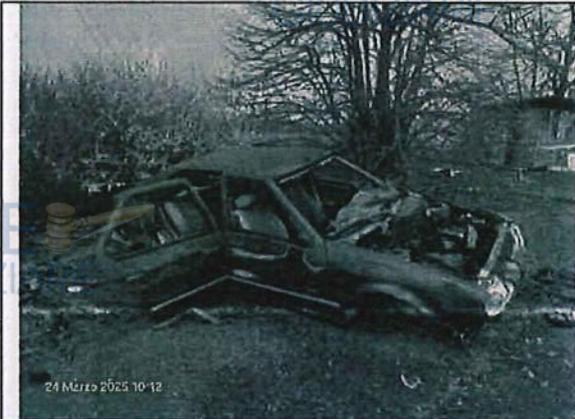
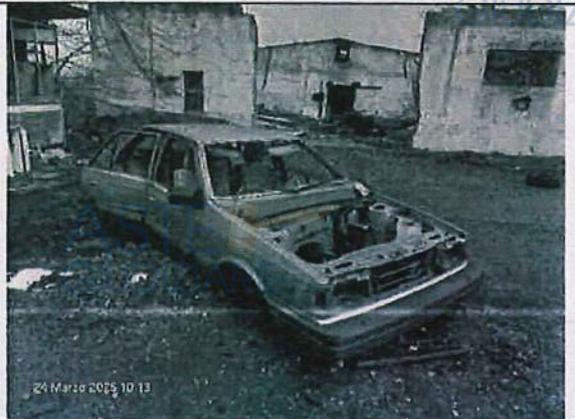
Avvicinandosi ai capannoni, sempre nell'area esterna, sono presenti le carcasse cannibalizzate di due autoveicoli, per una delle quali sono chiaramente visibili riferimenti dei numeri di telaio; nei pressi sono presenti sparsi a terra rifiuti di varia tipologia.

Fig. 39 Carcassa autoveicolo

Fig. 40 Carcassa autoveicolo

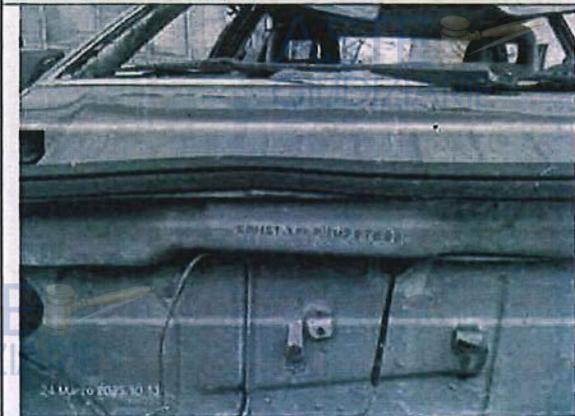
Fig. 41 Numero di telaio di uno dei due autoveicoli

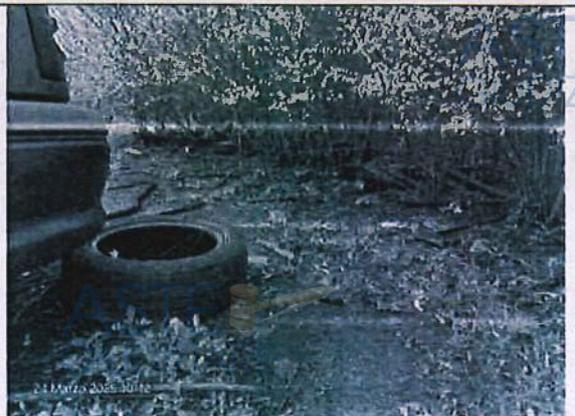
Fig. 42 Rifiuti vari in prossimità delle carcasse dei veicoli

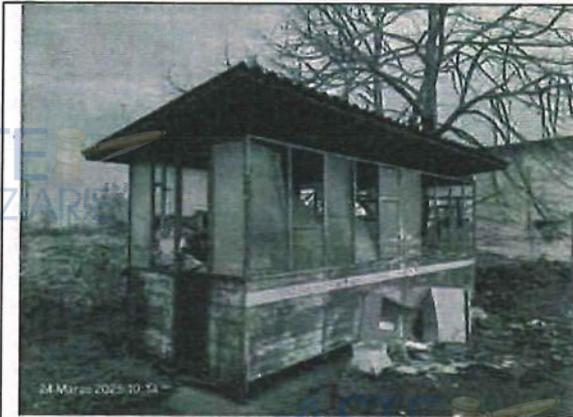
Nei pressi del capannone è presente un box metallico (dimensioni 6 x 2 x 2,8 m) con copertura di lastre di fibrocemento presumibilmente contenente amianto; tale box è pieno per circa un metro di faldoni e raccoglitori contenenti documentazione cartacea, presumibilmente della ditta Arba Frigor, per un quantitativo stimabile in circa 12 mc; all'esterno, oltre ad altri rifiuti (ingombranti), era presente anche un frigorifero.

Fig. 43 Box metallico.

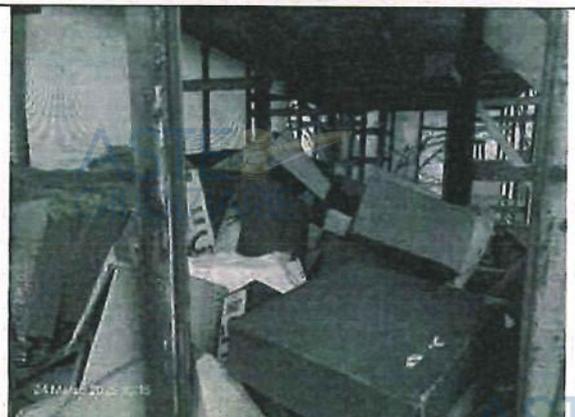
Fig. 44 Interno del box

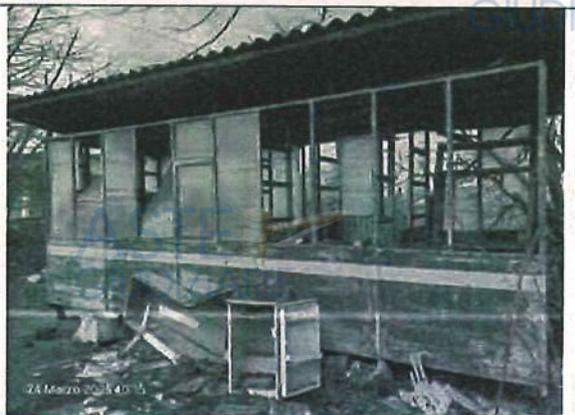
Fig. 46 Rifiuti vari antistanti il box

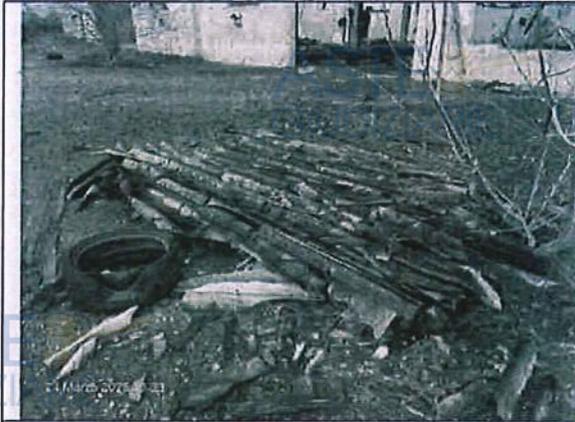
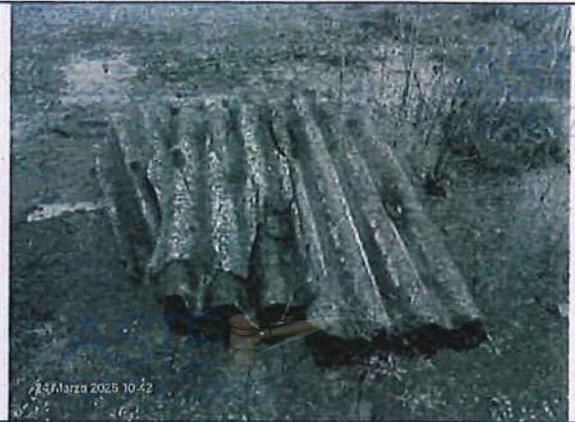
Sempre sul piazzale esterno, in prossimità dei capannoni, sono presenti due cumuli di lastre in fibrocemento, presumibilmente contenenti amianto, di circa 2 x 1,5 x 0,5 m ciascuna, unitamente a vari frammenti sparsi un po' in tutta l'area;

Fig. 47 Cumulo lastre in fibrocemento

Fig. 48 Cumulo lastre in fibrocemento

Si ritiene opportuno, come già indicato nel verbale di sopralluogo, che l'area venga possibilmente inibita all'accesso e che venga posta idonea cartellonistica indicante la presenza di cemento amianto e il pericolo di crollo. Si ritiene opportuno che anche lungo la recinzione, lato strada, vengano messi anche cartelli indicanti il divieto di abbandono rifiuti.

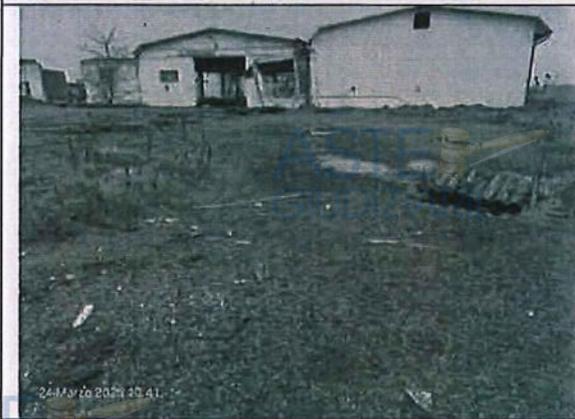
Fig. 49 : Panoramica area con lastre e frammenti di fibrocemento

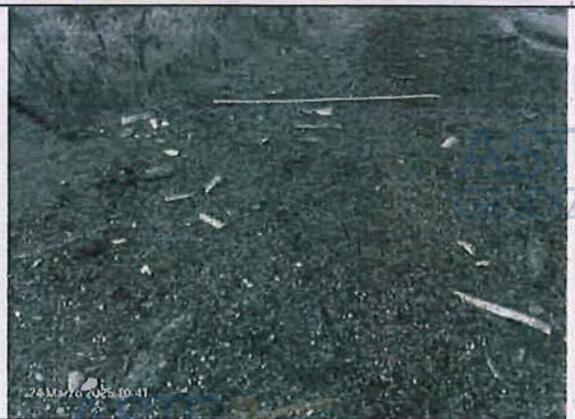
Fig. 50 Particolare frammenti sparsi di fibrocemento

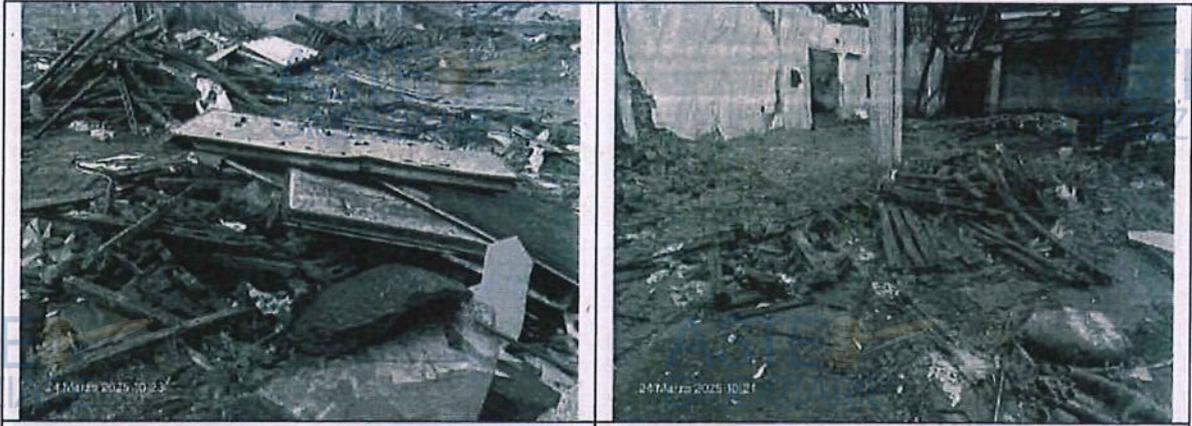
Fig. 57 Portelloni celle frigorifere e materiale isolante Fig. 58 Bancali di legno marci

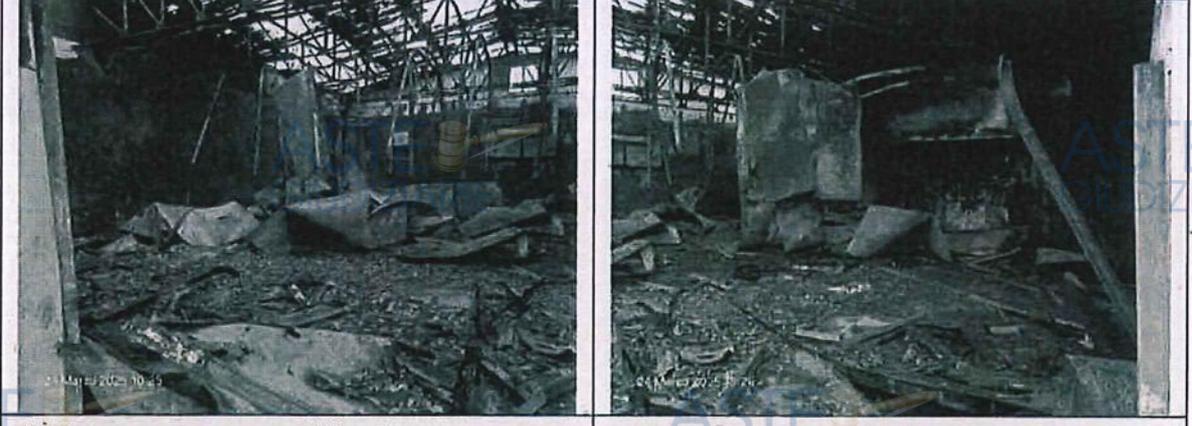
Fig. 59 Interno capannone oggetto dell'incendio Fig. 60 Interno capannone oggetto dell'incendio

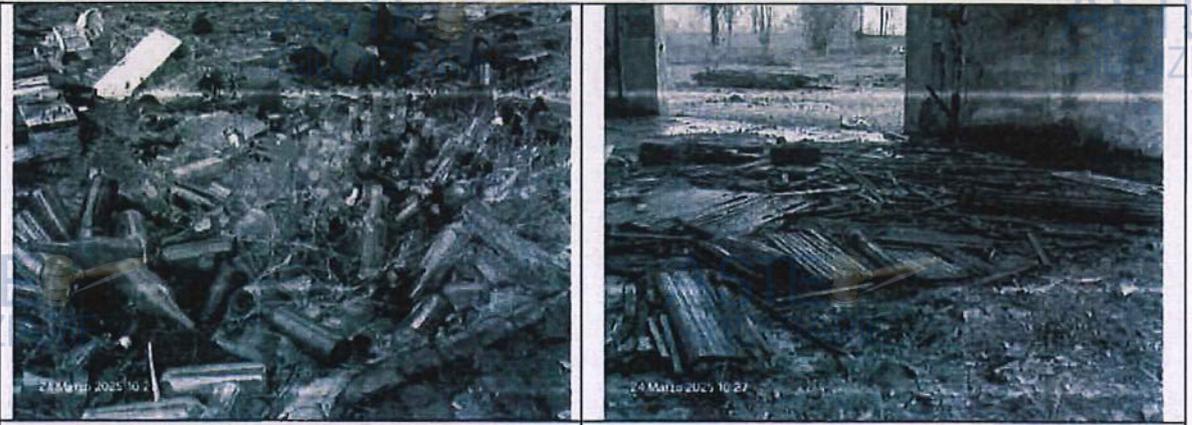
Il capannone centrale contiene anch'esso rifiuti di varia tipologia, presumibilmente oggetti di abbandoni da parte di ignoti, in tempi diversi, tra cui: bottiglie di vetro (4 x 2 x 0,2 m), tapparelle in legno (6 x 6 x 0,1 m), pneumatici fuori uso, 4 cumuli di inerti e terra (4 x 2 x 0,5 m cadauno), 1 biciletta, tubi in gomma, 1 frigorifero, tubature in plastica, ecc.

Fig. 61 Bottiglie di vetro Fig. 62 Tapparelle in legno

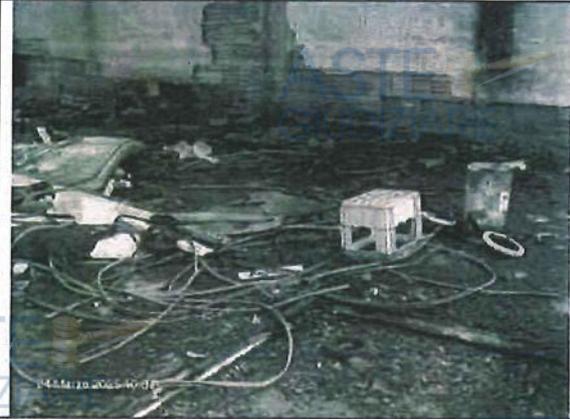
Fig. 63 Tubi in gomma

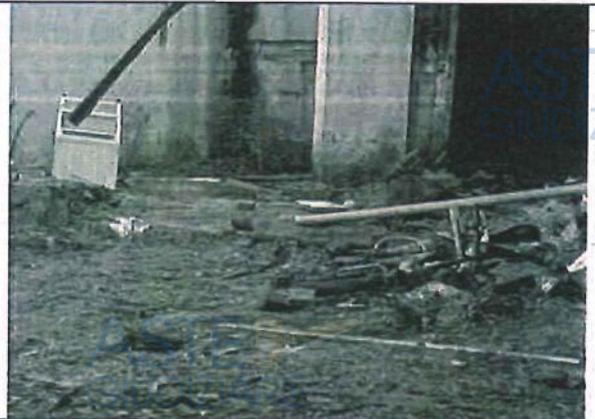
Fig. 64 Frigorifero e bicicletta

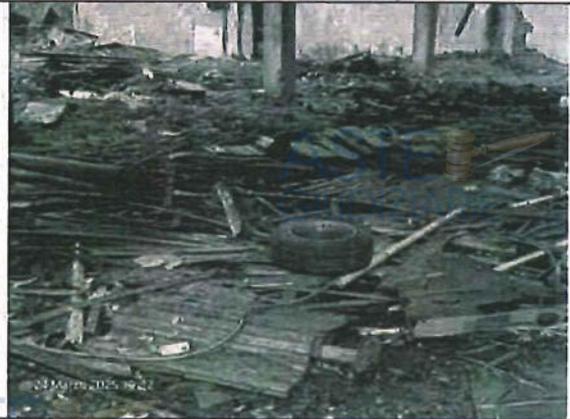
Fig. 65 Pneumatico fuori uso

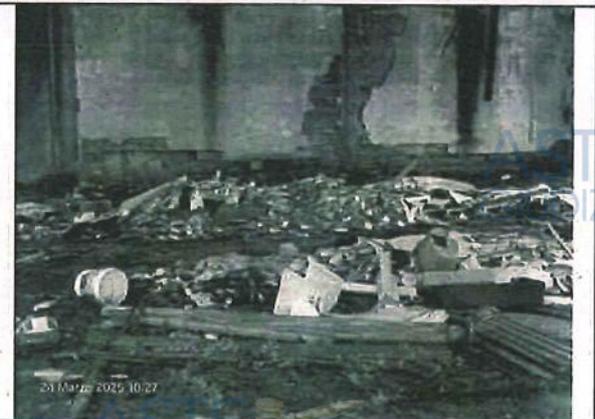
Fig. 66 Cumulo di terra e inerti

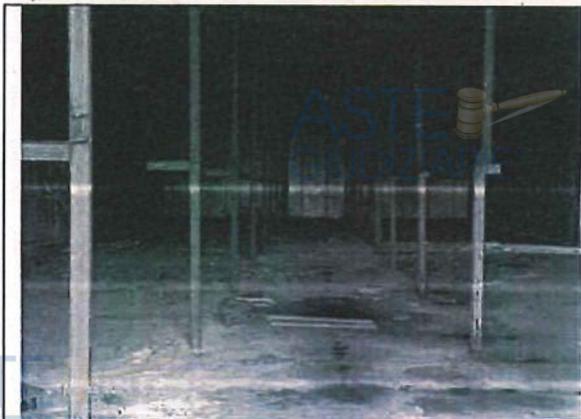
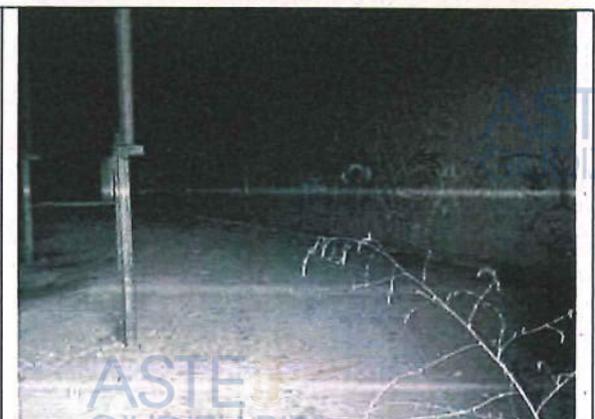
Tale capannone è risultato completamente vuoto.

Fig. 67 Interno del capannone

Fig. 68 Interno del capannone

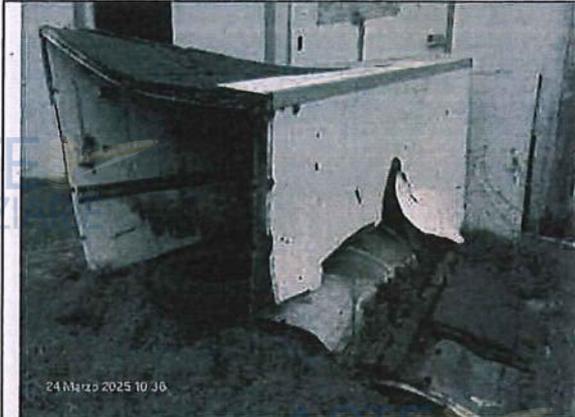
Nell'area retrostante ai capannoni, in adiacenza del capannone vuoto, sono presenti una cella frigorifera semidistrutta, un cumulo di filtri olio auto (1 x 1 x 0,3 m); più in lontananza, sono presenti diversi pannelli e porte isolanti di celle frigorifere, materiale isolante, pneumatici fuori uso, componenti elettrici, ecc. Questi ultimi rifiuti sono depositati in un'area che risulta censita catastalmente al F. 2 mappale 18:

Fig. 69 Cella frigorifera semidistrutta

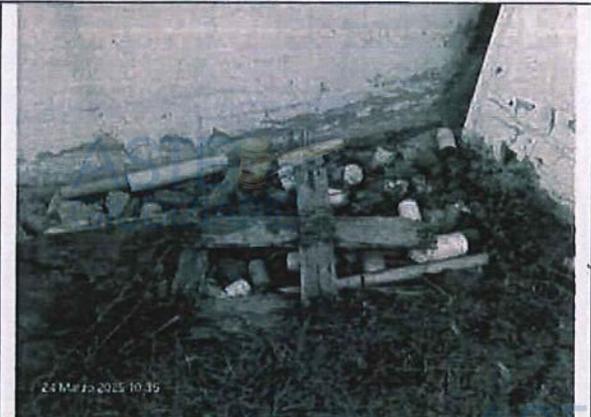
Fig. 70 Filtri olio autoveicoli

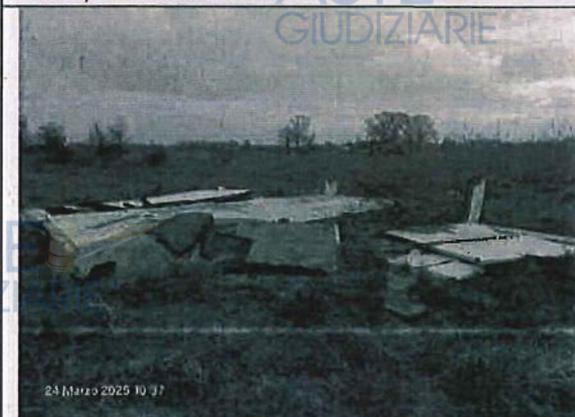
Fig. 71 Pannelli e porte isolanti di celle frigorifere

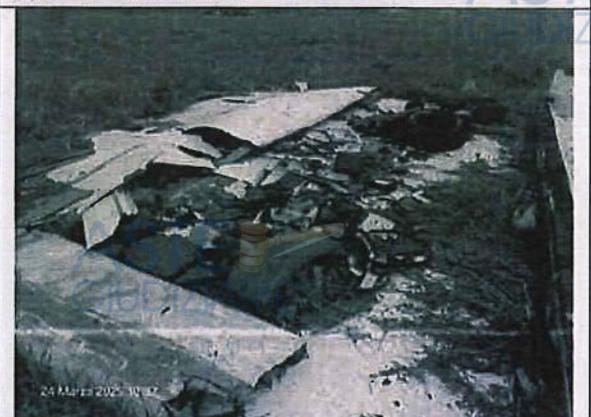
Fig. 72 Pneumatici fuori uso, componenti elettrici, ecc.
