TRIBUNALE ORDINARIO - POTENZA

107/2024

CONSULENZA ESTIMATIVA GIUDIZIARIA

del 28/04/2025

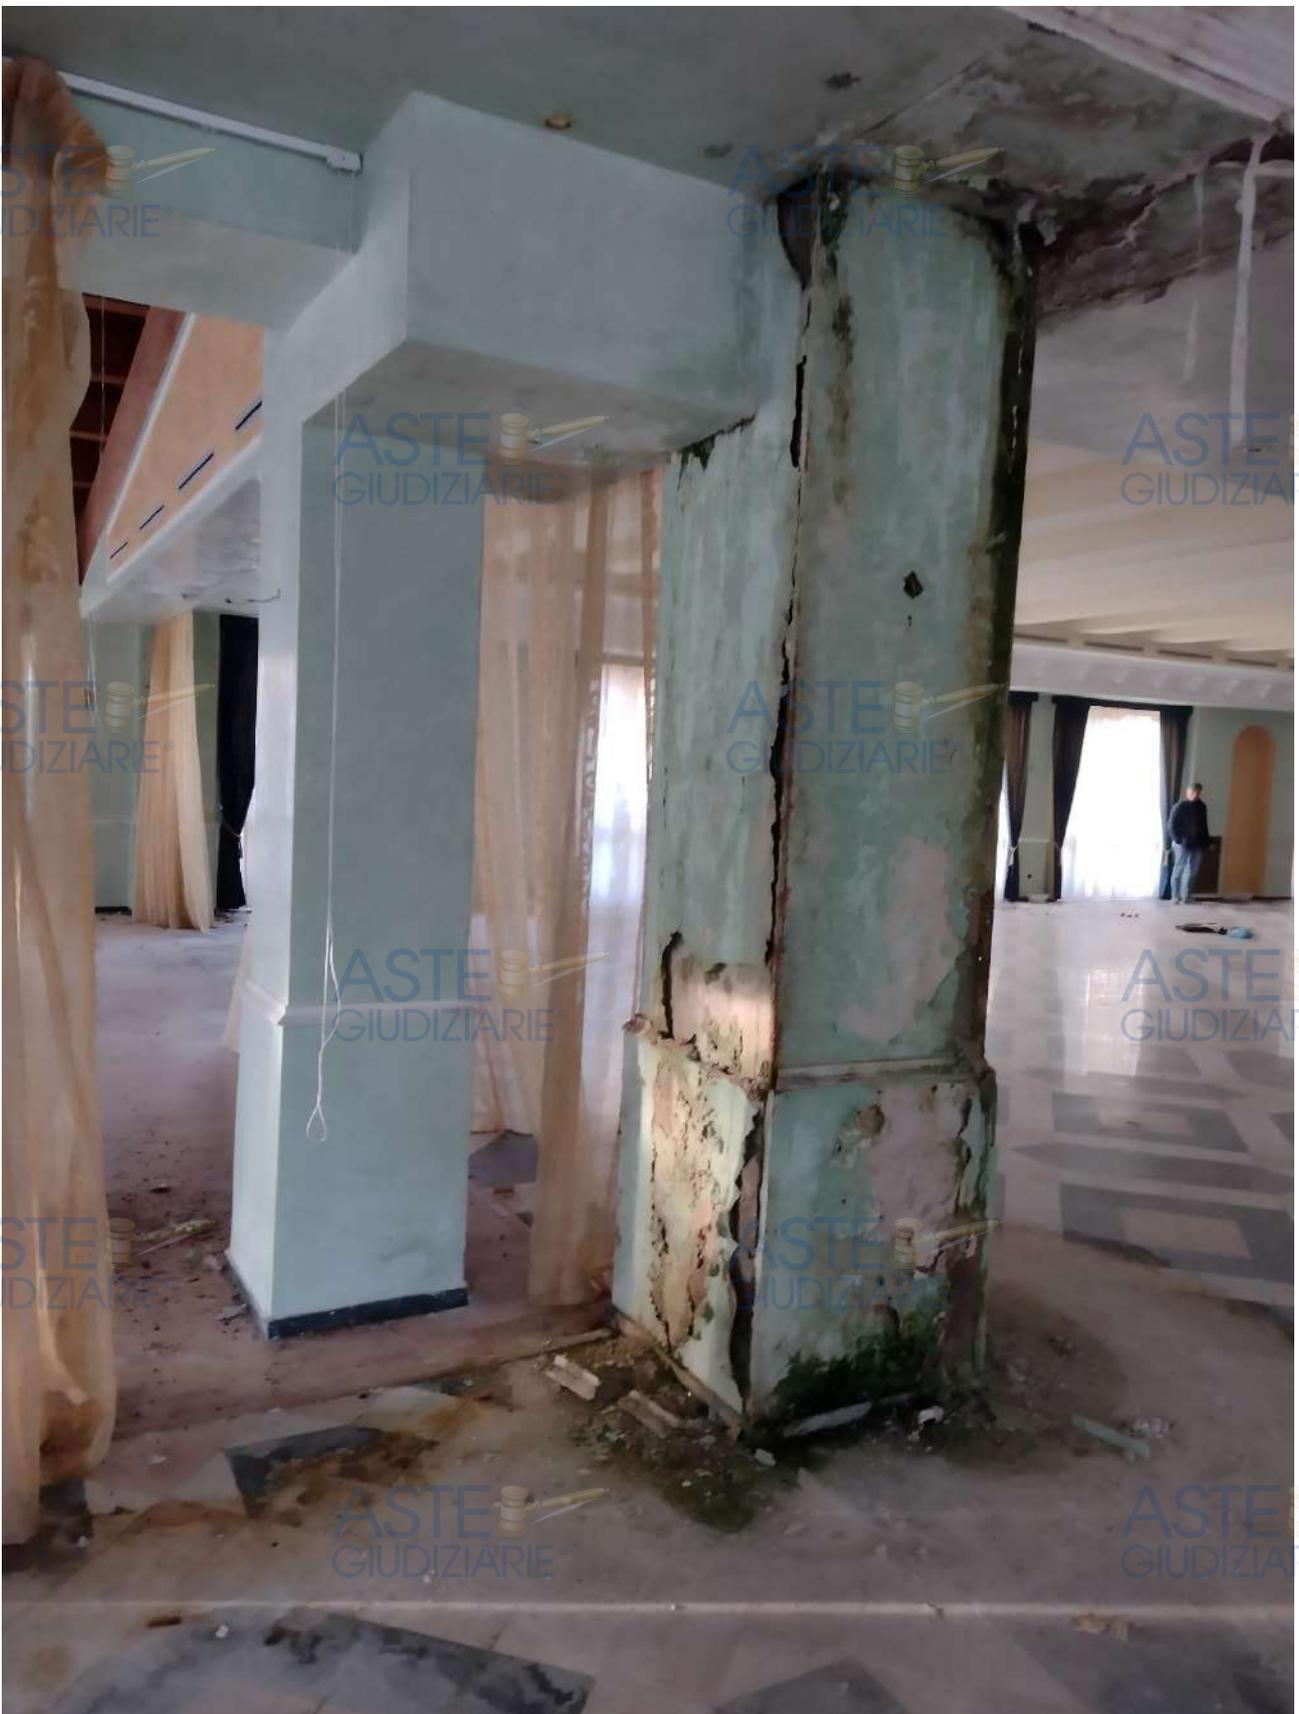
Figura 28. Lotto 1. Sala polifunzionale, area soggetta a infiltrazioni.

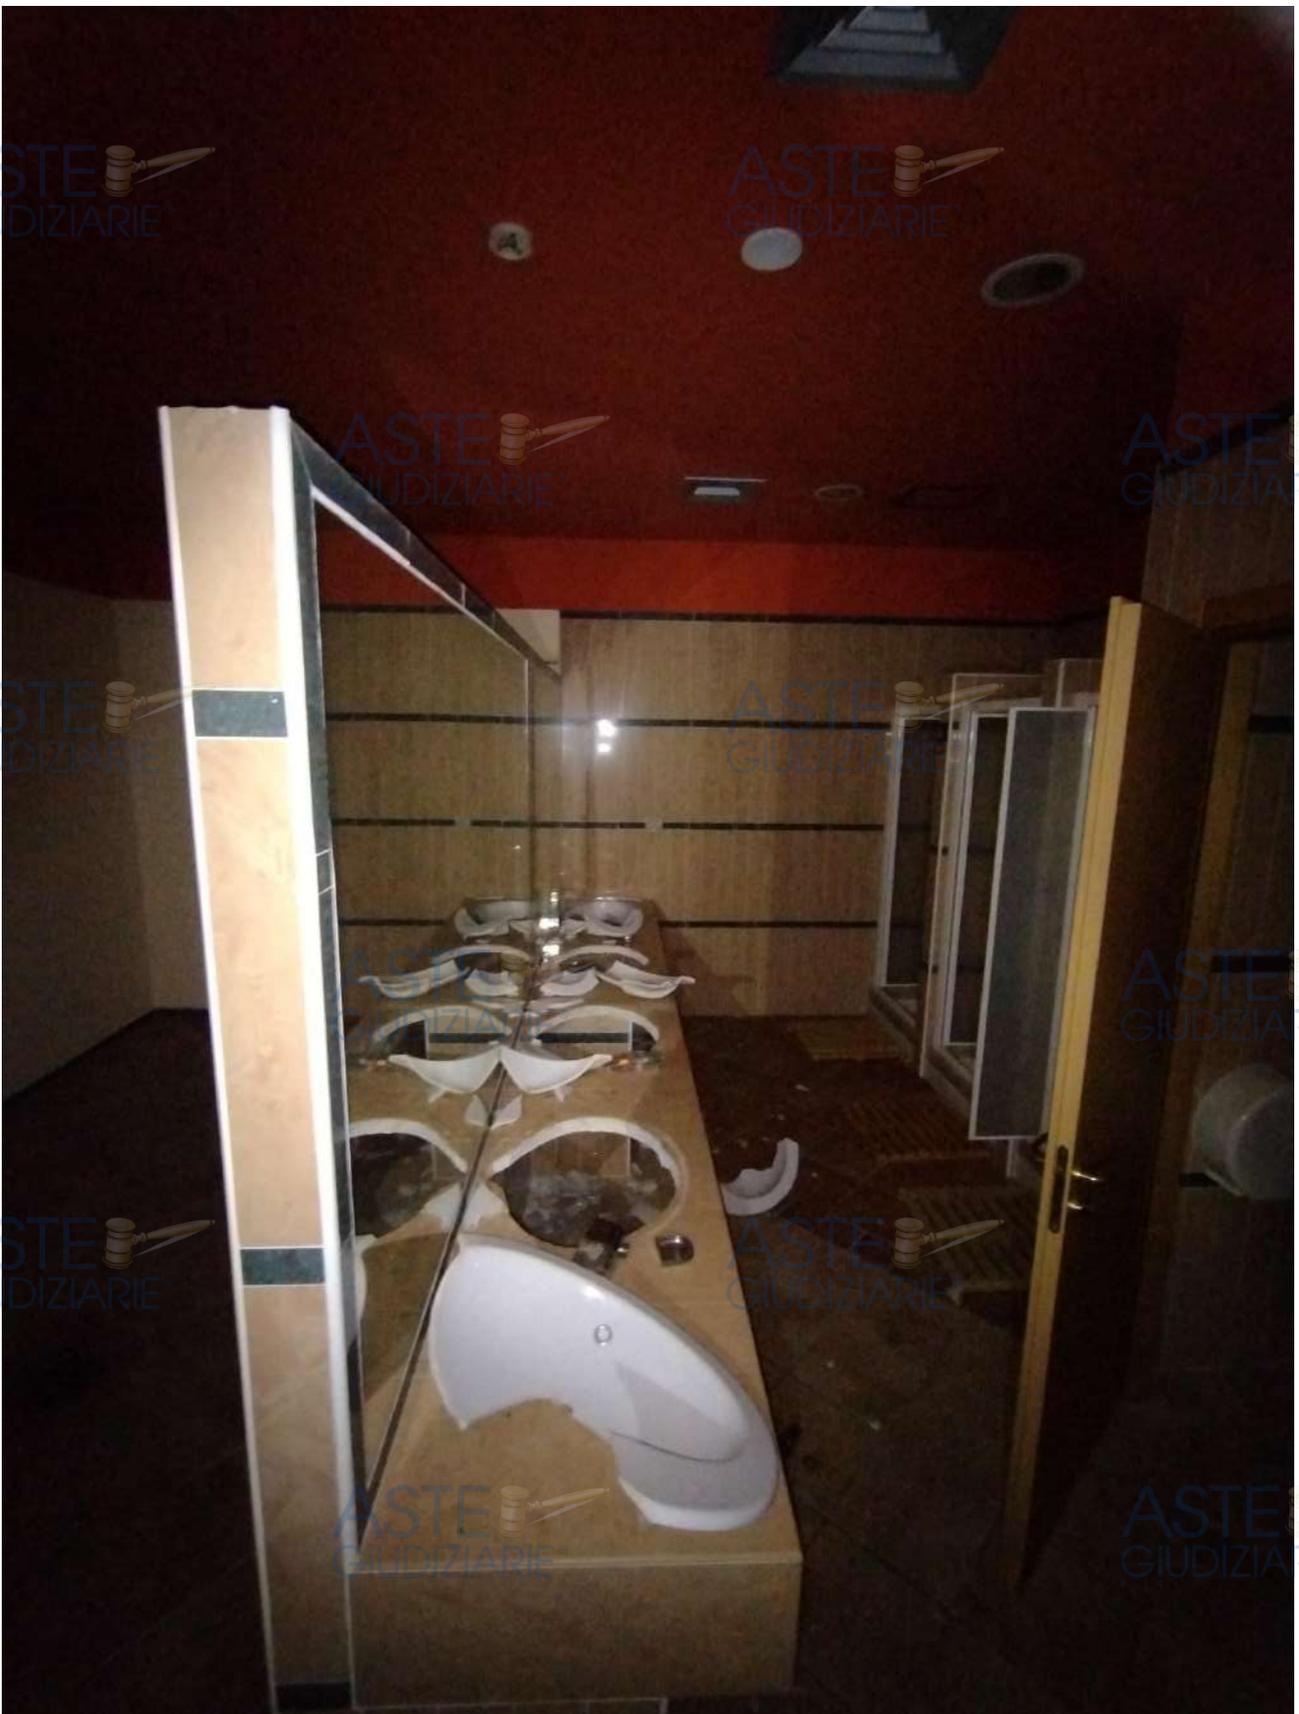
presente una grande vasca idromassaggio. Sono presenti numerosi bagni che, però, sono stati oggetto di vandalismo e sciacallaggio. Stando a quanto dichiarato dal debitore, infatti, l'immobile è stato oggetto di svariati furti e i sanitari sono stati danneggiati al fine di trafugarne i componenti più pregiati. Nella zona più a est troviamo anche un'area adibita a palestra, tutt'ora attrezzata.

Figura 60. Lotto 2. Servizi igienici.

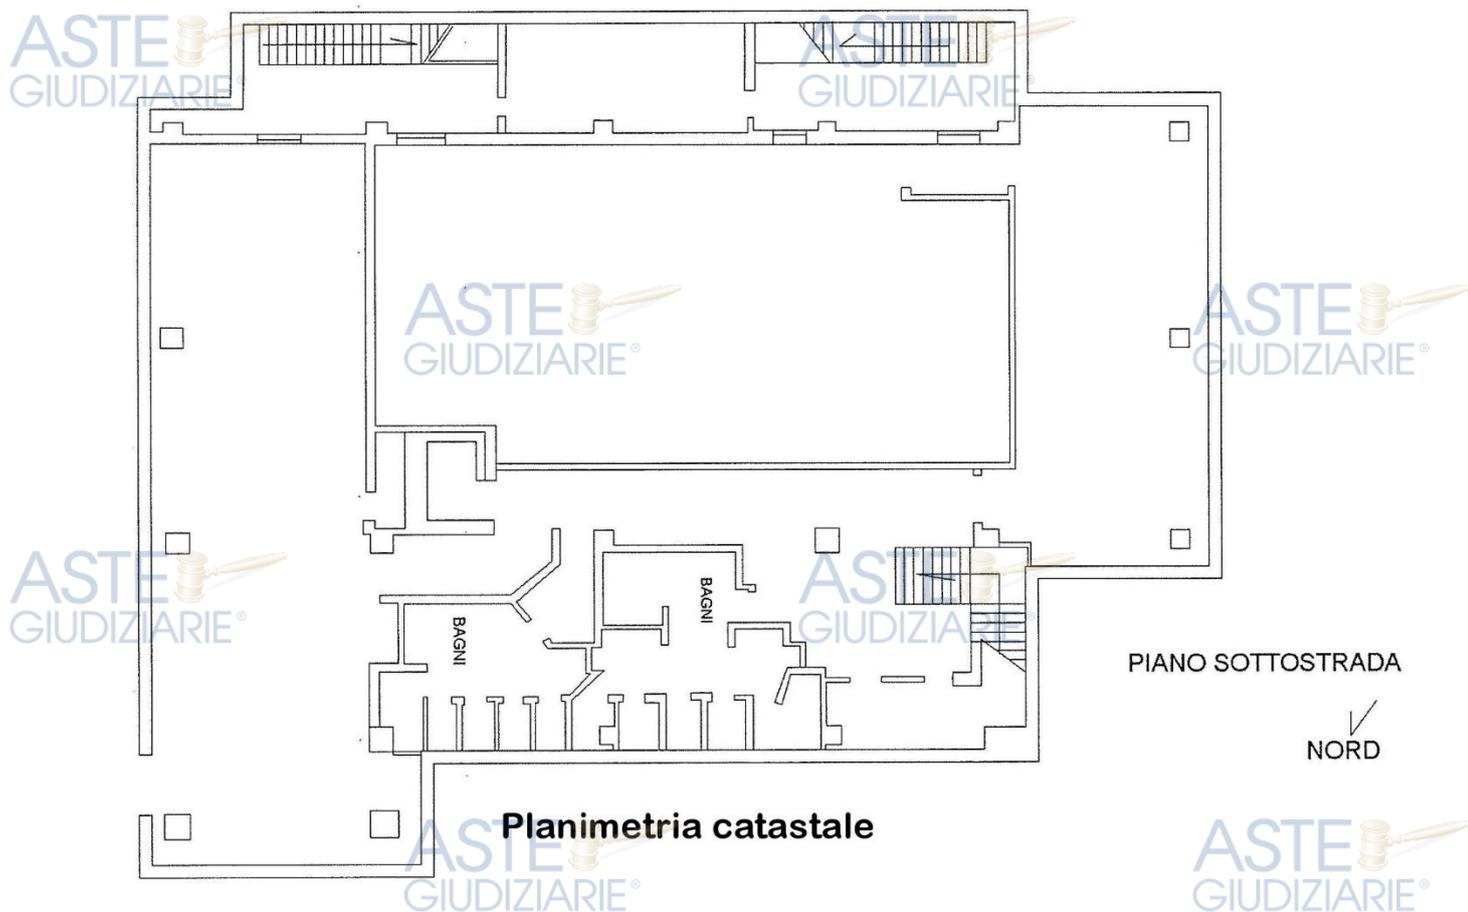
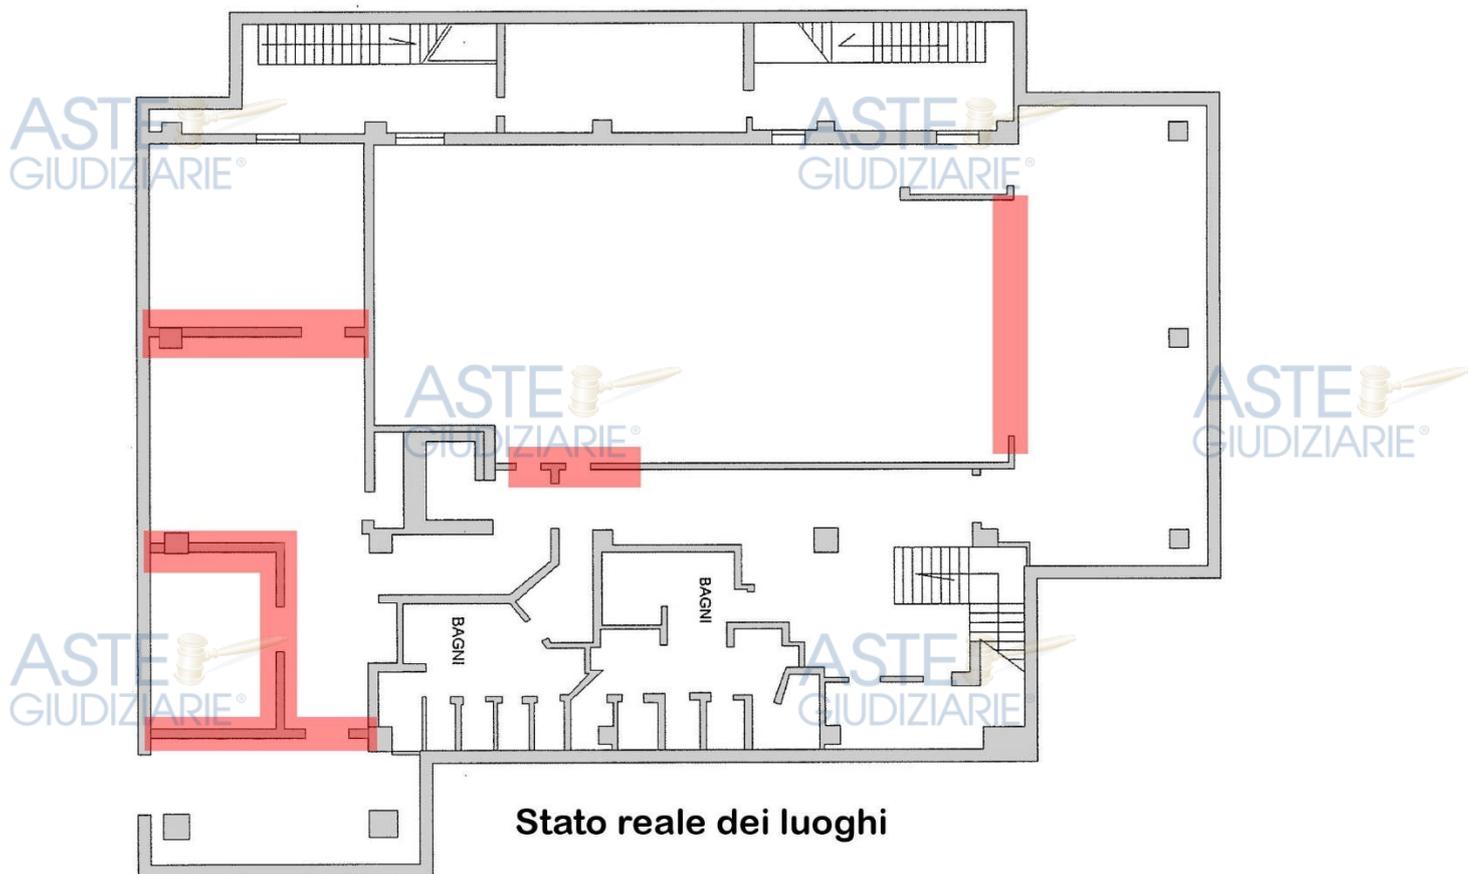
Lotto 1 - Raffronto planimetria catastale/stato dei luoghi

Sono state rilevate le seguenti difformità: diversa distribuzione degli spazi interni (normativa di riferimento: normativa catastale)

**Difformità rilevate**

Le difformità sono regolarizzabili mediante: presentazione di variazione catastale

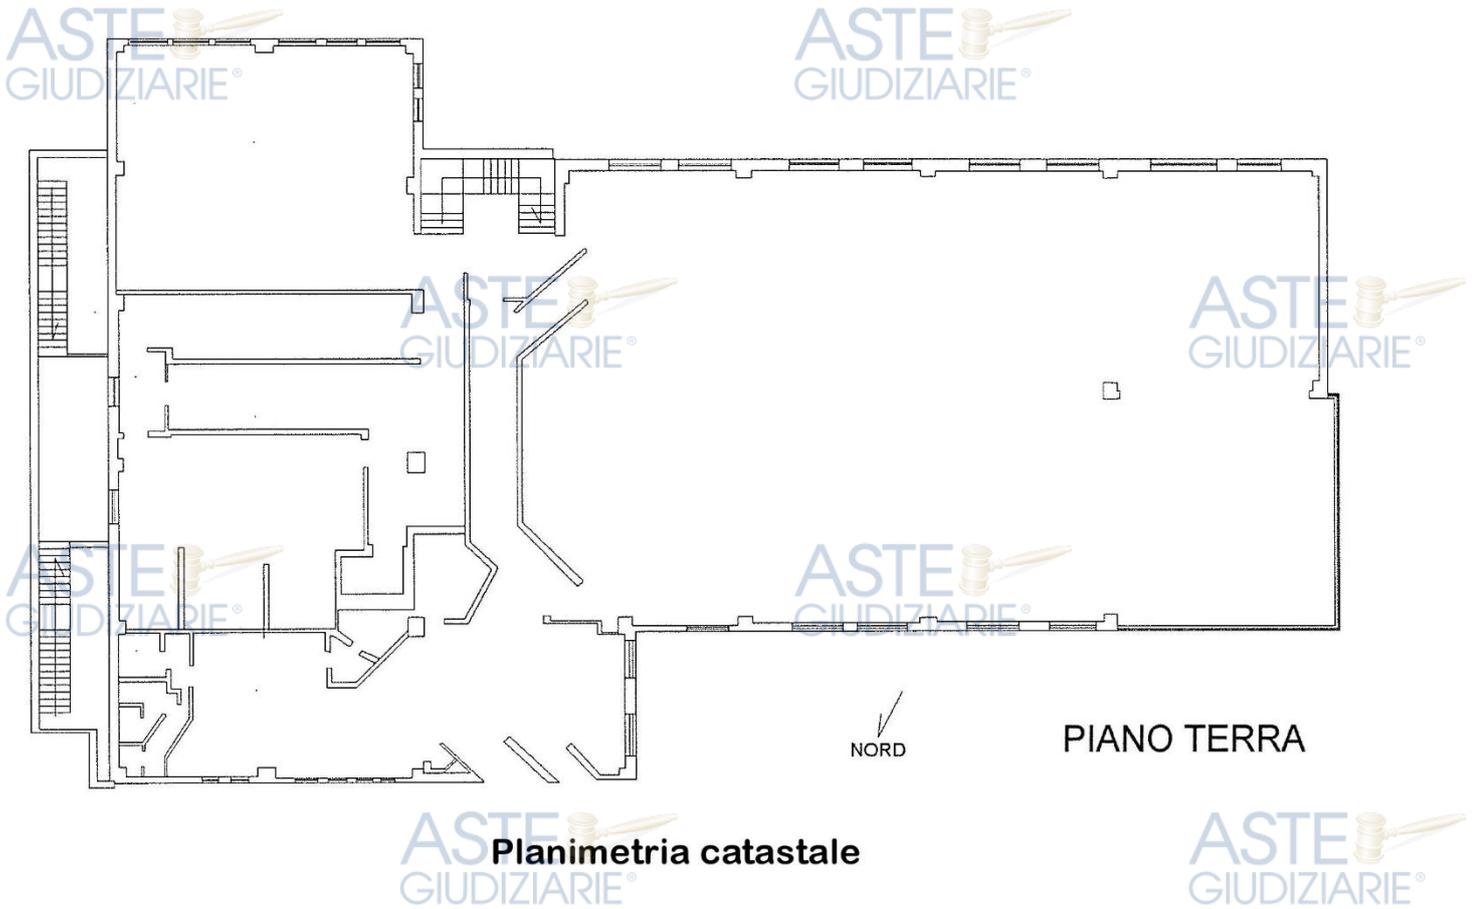
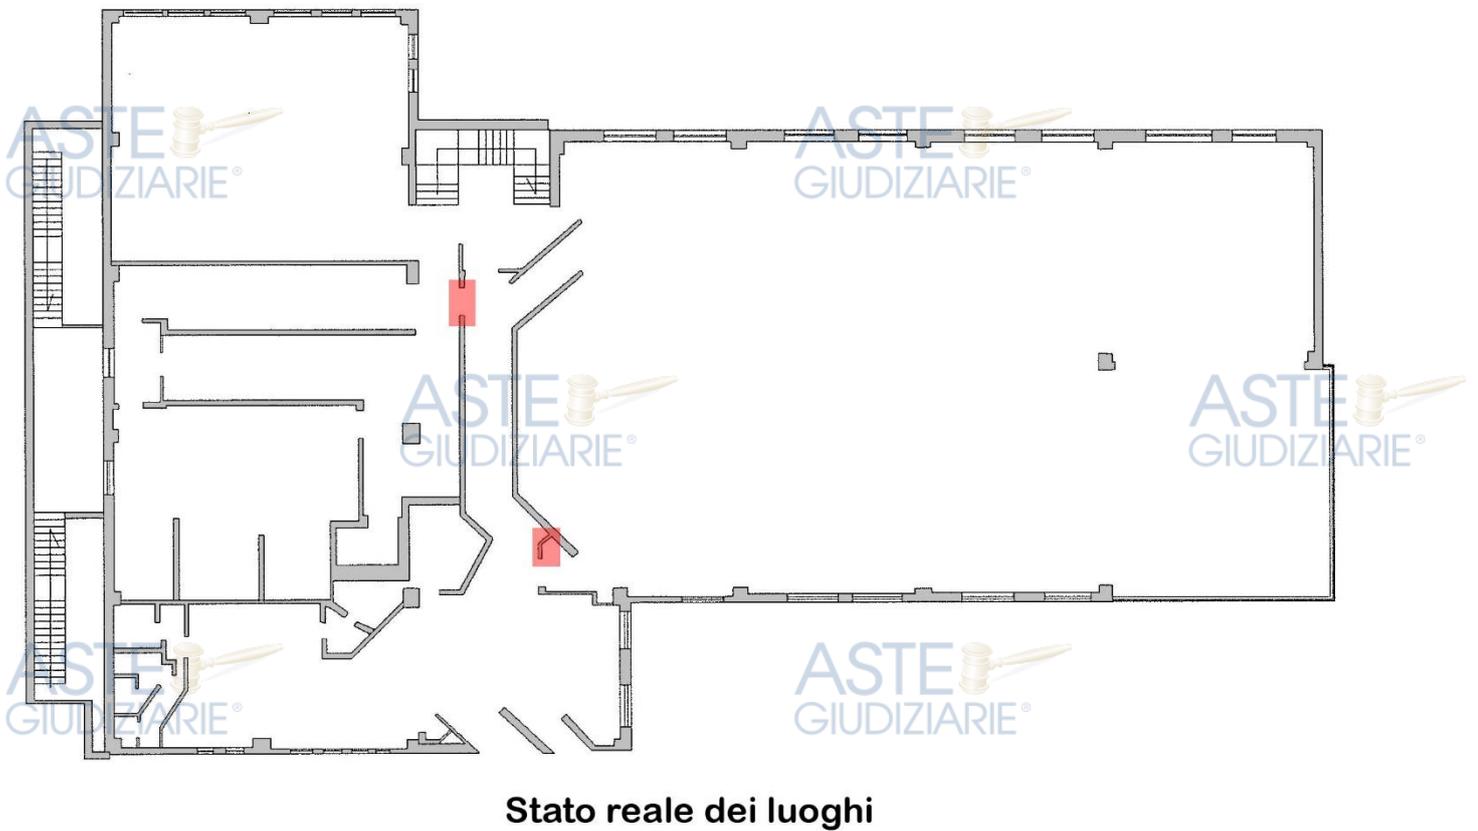
Lotto 1 - Raffronto planimetria catastale/stato dei luoghi

**Difformità rilevate**

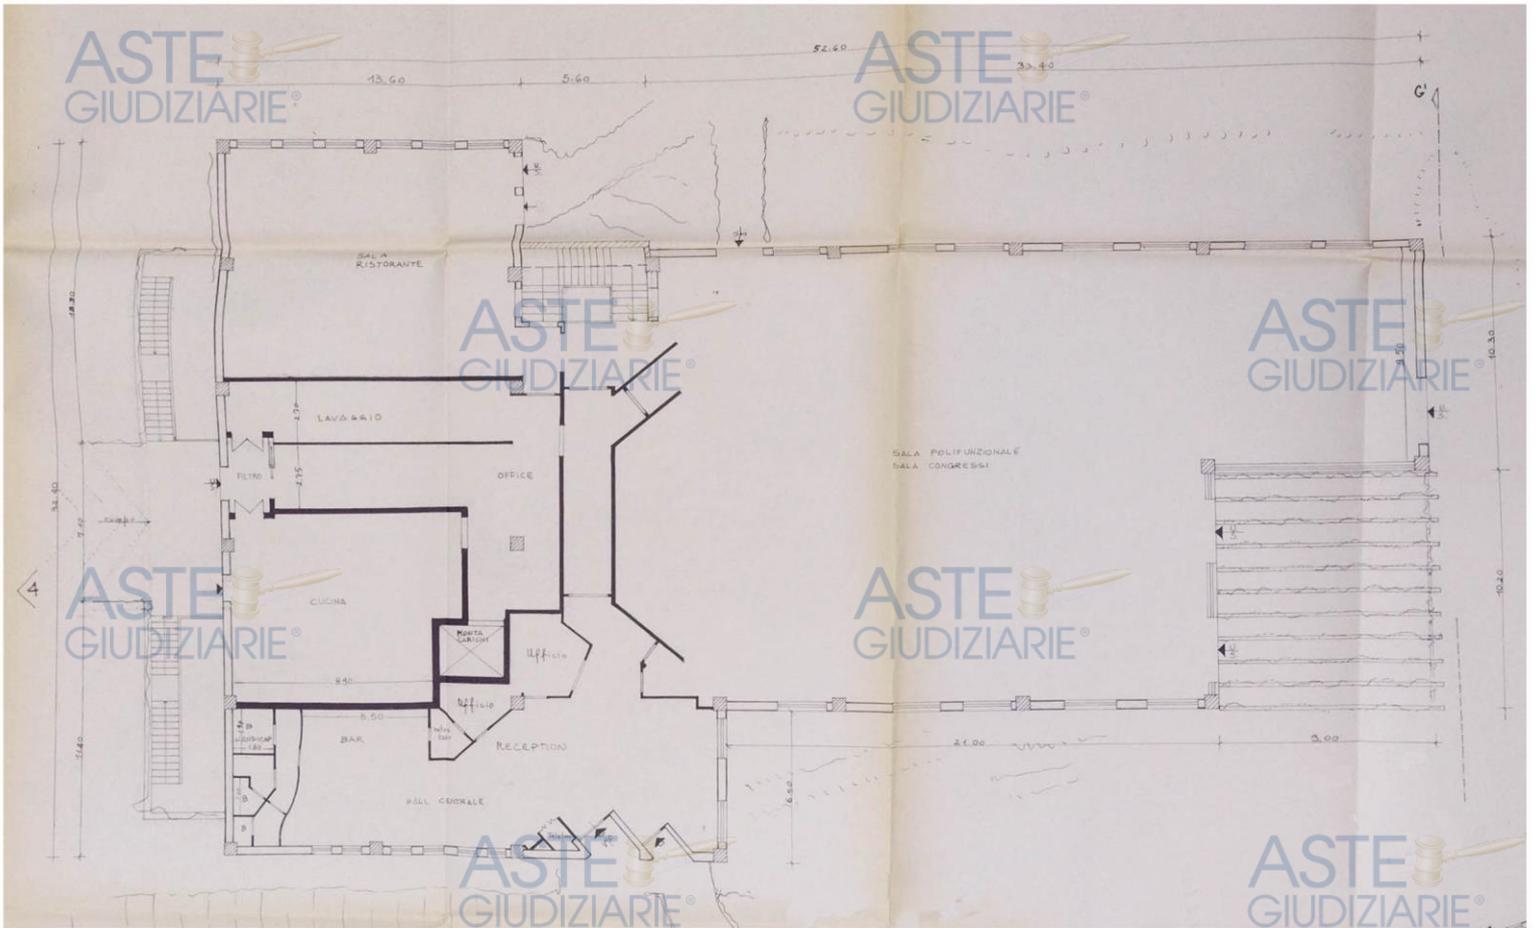
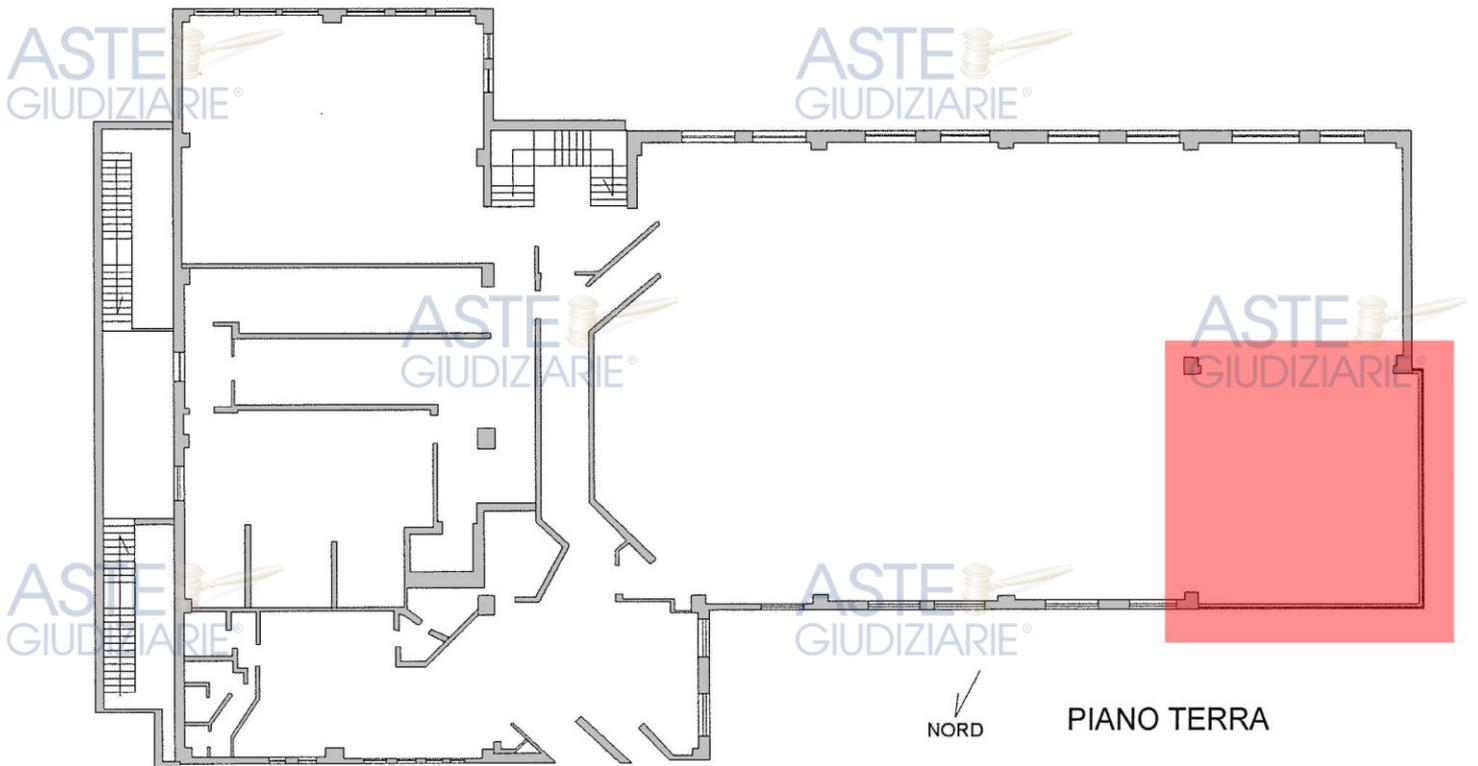
Lotto 1 - Raffronto progetto approvato/stato dei luoghi

Sono state rilevate le seguenti difformità: diversa distribuzione degli spazi interni, chiusura di loggiato con creazione di nuovo volume. (normativa di riferimento: testo unico 380/2001)

Difformità rilevate

Le difformità sono regolarizzabili mediante: pratica in sanatoria edilizia

E' possibile ripristinare il loggiato spostando gli infissi esistenti a filo parete esterna piuttosto che a filo loggiato, come da progetto autorizzato.
