**TRIBUNALE di POTENZA**  
**Sezione Civile**  
**ESPROPRIAZIONE IMMOBILIARE**

**RGE 18/2024**  
**CHIARIMENTI**

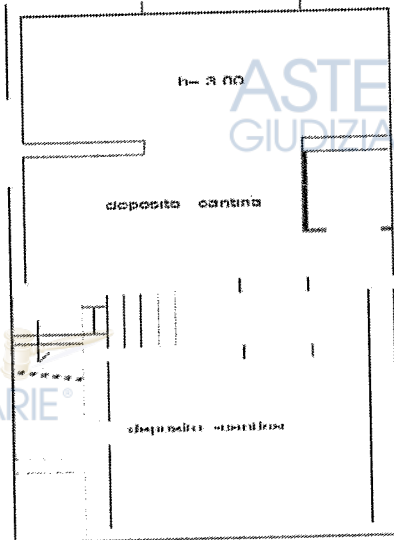
**STATO ATTUALE  
P S 1**

*In merito alle discordanze riscontrate al predetto livello esse consistono nella realizzazione di due muri in mattoni forati per la realizzazione di un piccolo ripostiglio delle dimensioni di ml.2.67 x 1.60 x 3.12, il tutto come si evince dalla presente planimetria evidenziato con colore rosso.*

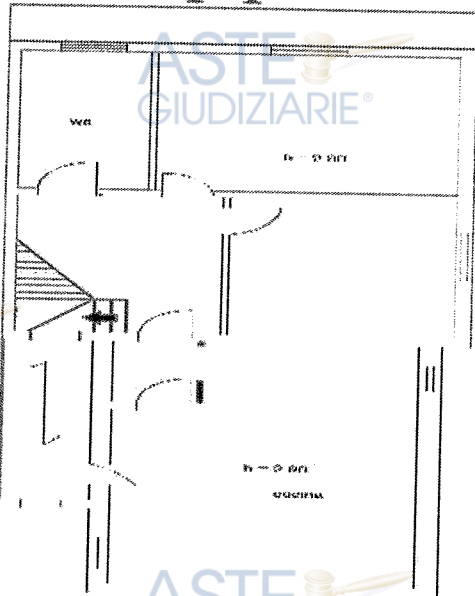
**STATO ATTUALE  
P.T.**

*In merito alle discordanze riscontrate al predetto livello esse consistono nella realizzazione di una scala in c.a. per accesso al piano superiore/sottotetto in sostituzione della scala a chiocciola prevista in progetto nonché dell'inversione della porta di accesso al locale ripostiglio, il tutto come si evince dalla presente planimetria evidenziato con colore rosso.*

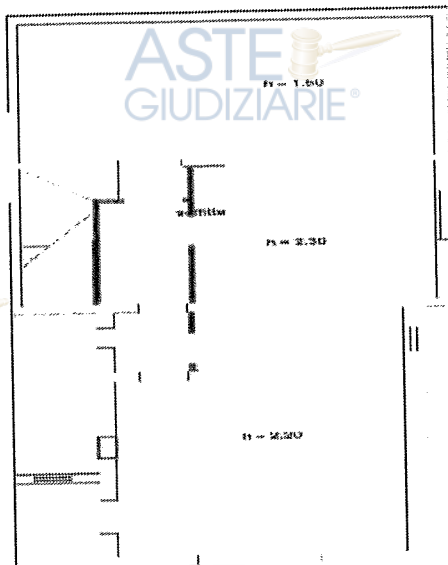
**STATO ATTUALE  
P. P.**

In merito alle discordanze riscontrate al predetto livello esse consistono nella realizzazione di muri divisorii in mattoni forati, divisorii per la chiusura del vano scala della dimensioni di ml. 4.50x2.50 – muro sempre in mattoni forati per chiusura vano deposito di ml. 9.00x2.30 oltre alla chiusura di un vano finestra ed apertura di un vano porta nella parete perimetrale tutto come si evince dalla presente planimetria evidenziato con colore rosso.
