Tribunale di Potenza
Ufficio Esecuzione Immobiliari
N. 51/2021 R.G.E.

Consulenza Tecnica d'Ufficio

RELAZIONE TECNICA D'UFFICIO

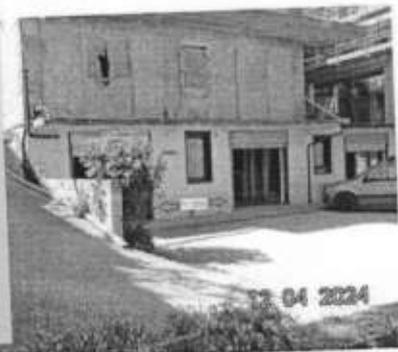
Deposito con WC

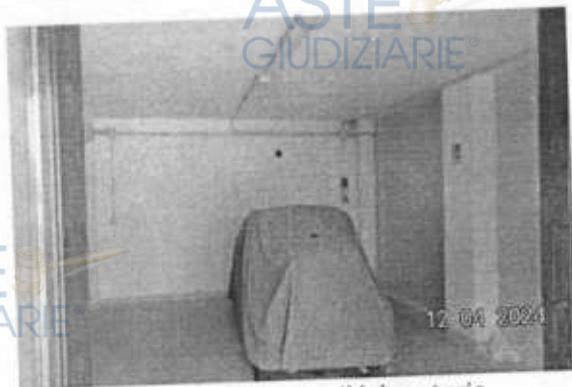
Deposito adiacente il laboratorio

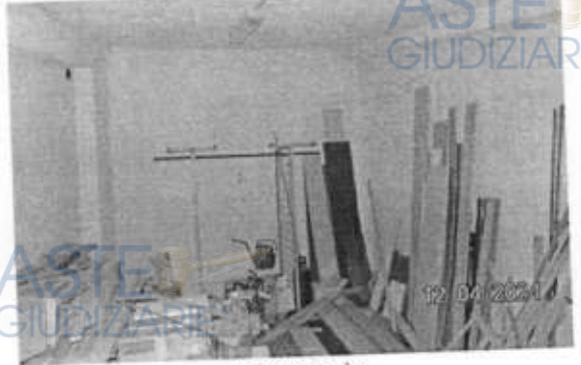
Laboratorio

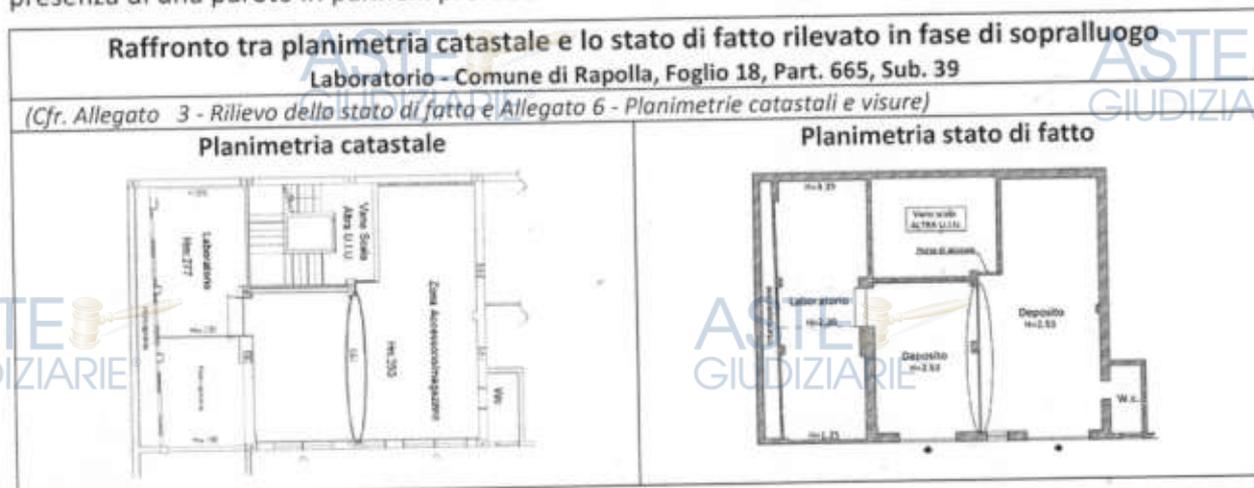
Difformità catastali rilevate

Dalla sovrapposizione della planimetria catastale e dello stato di fatto rilevato in sede di sopralluogo è stata riscontrata la difformità catastale consistente nella divisione interna degli ambienti dovuta presenza di una parete in pannelli prefabbricati di lamiera con sp. 4 cm e di seguito rappresentata:

Lo stato di fatto è difforme anche dal punto di vista urbanistico ma, poiché si tratta di una parete prefabbricata rimovibile senza interferire con la struttura del laboratorio, la sua eliminazione corregge sia la difformità catastale sia la difformità urbanistica rendendo il laboratorio coerente con i grafici autorizzati sia catastalmente sia urbanisticamente.

La regolarizzazione urbanistica elimina contestualmente la difformità catastale, senza ulteriori costi.
(Cfr. Risposta al quesito 12 a pag. 14)

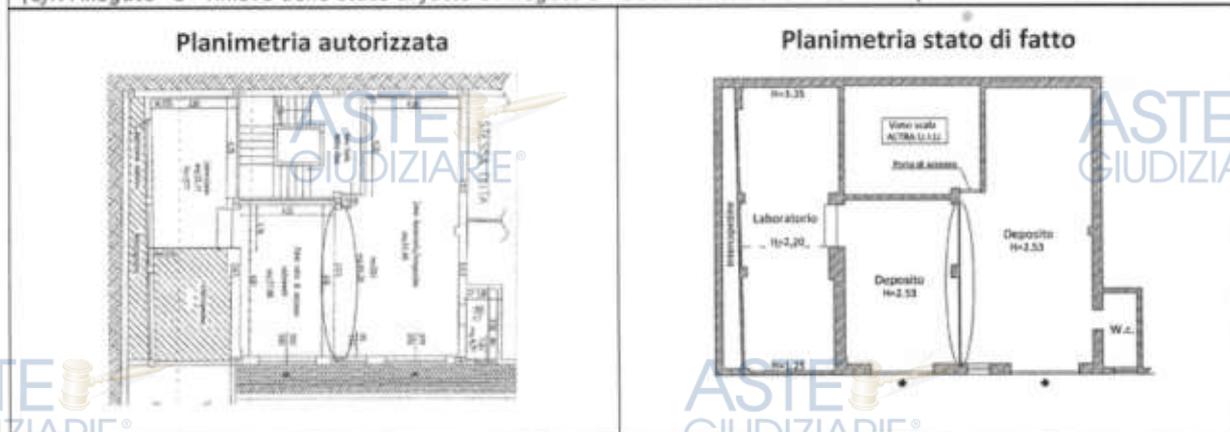
Raffronto tra planimetria autorizzata e lo stato di fatto rilevato in fase di sopralluogo

Lo stato di fatto del bene pignorato, rilevato in sede di sopralluogo, rispetto ai grafici autorizzati non risulta regolare sotto il profilo edilizio ed urbanistico per la presenza di una parete prefabbricata che divide il laboratorio in due unità. Per eliminare la difformità e ripristinare lo stato autorizzato è necessario rimuovere la parete prefabbricata.

Il ripristino dello stato autorizzato elimina anche la difformità catastale, quindi condizione anche vantaggiosa dal punto di vista economico, pertanto, per rendere urbanisticamente conforme il laboratorio occorre rimuovere il tramezzo che divide i due depositi.

L'importo complessivo per l'eliminazione della difformità urbanistica è stimato a corpo in € 600,00 e tale importo è stato detratto dal prezzo a base d'asta.
