## TRIBUNALE DI POTENZA

ESECUZIONE IMMOBILIARE: N. 6/2020 R.G.E.

## RELAZIONE DEL C.T.U.

CHIARIMENTI ALLE OSSERVAZIONI SEGNALATE

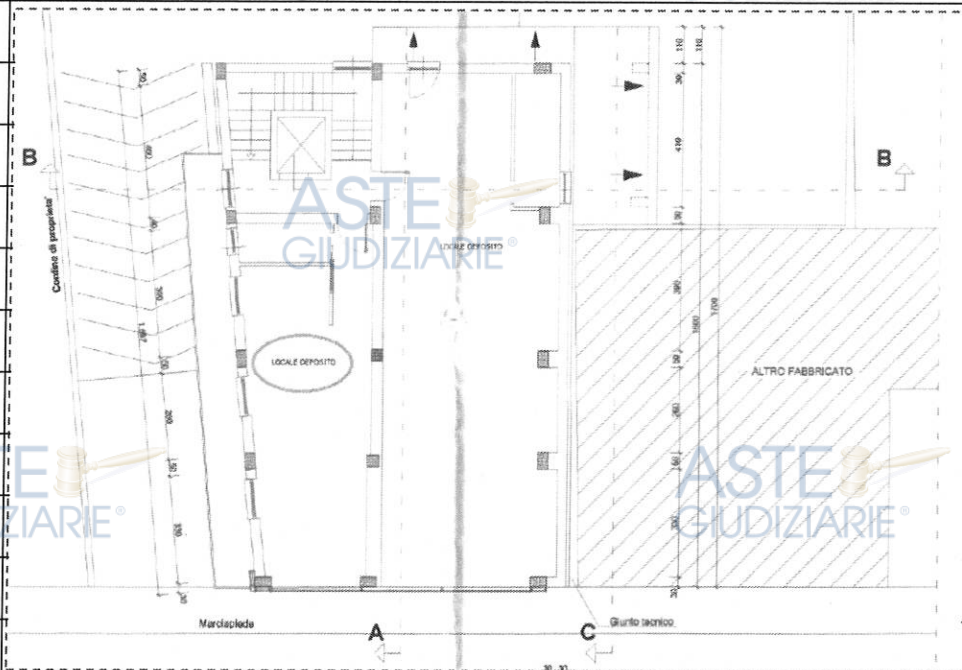
[Stralcio estratto dalla Tav. 1P allegata al Permesso di Costruire n. 97/2007]

sottotetto del Lotto n. 2, si ritiene opportuno precisare che dagli elaborati progettuali allegati al Permesso di Costruire n. 97/2007 il piano in questione risulta già assentito quale volume edilizio esistente, con destinazione d'uso a "locale deposito".

Sul punto si precisa altresì che il piano sottotetto risulta rappresentato negli elaborati progettuali come volume edilizio chiuso, con destinazione a deposito, e non quale superficie scoperta o **lastrico solare**.

Pertanto, contrariamente a quanto dedotto nelle osservazioni di parte, non si riscontra alcuna trasformazione di un preesistente lastrico solare in superficie residenziale, né la realizzazione di nuova volumetria abusiva, atteso che il piano sottotetto risulta regolarmente rappresentato negli elaborati progettuali assentiti e trova altresì corrispondenza nella documentazione catastale acquisita agli atti.

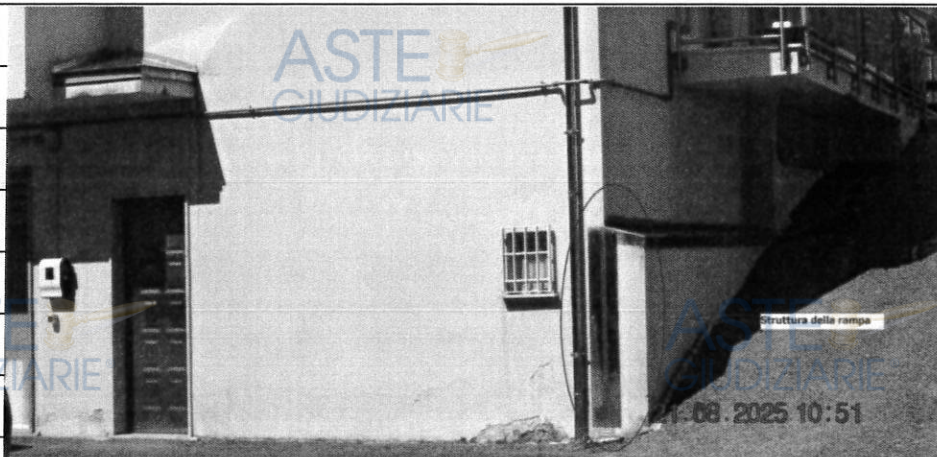
Si precisa altresì che il riferimento contenuto nella relazione peritale alla circostanza che la rampa "*non risulta staticamente collegata*" alla struttura principale dell'edificio deriva dalle risultanze oggettivamente rilevabili in sede di sopralluogo. In particolare, è stata riscontrata la presenza di una netta separazione tra le strutture verticali della rampa e quelle del fabbricato principale, con interposizione di uno spazio libero di circa 10 cm, circostanza compatibile con la presenza di un giunto tecnico tra i due corpi di fabbrica.

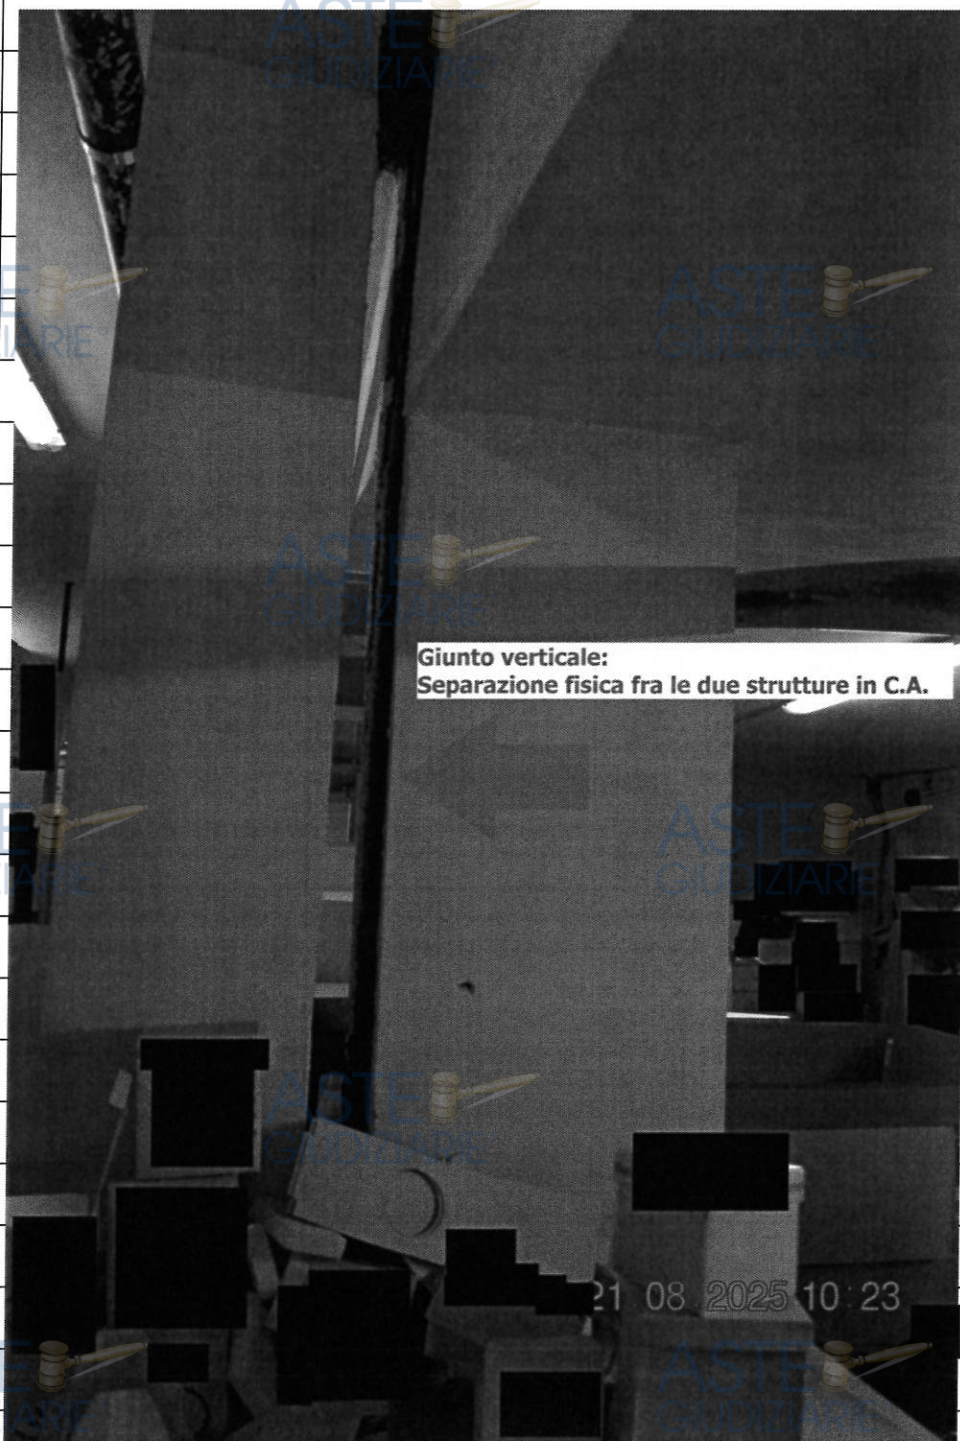
Giunto verticale:  
Separazione fisica fra le due strutture in C.A.

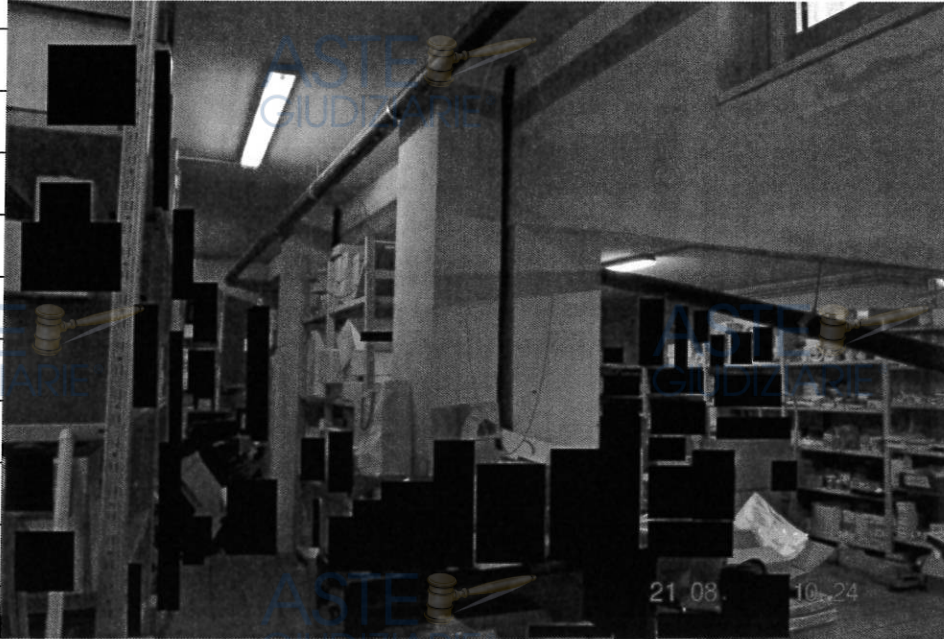
Lo scrivente evidenzia, per completezza, che non è stato possibile verificare direttamente le modalità di connessione delle opere in fondazione e a livello degli elementi strutturali non ispezionabili, non potendo il CTU procedere ad accertamenti di tipo distruttivo sulle strutture esistenti. Tuttavia, la valutazione espressa nella relazione di stima trova ulteriore riscontro negli elementi documentali acquisiti nel corso delle indagini svolte.

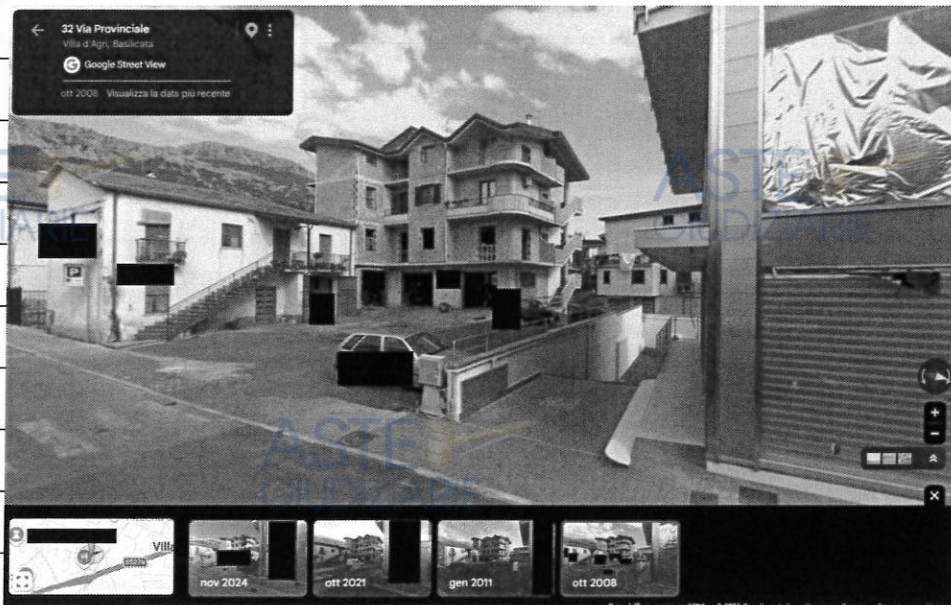
In particolare, dalla documentazione fotografica storica reperibile risulta che la rampa fosse già esistente e completata alla data dell'ottobre 2008 (*cf. foto google maps*), mentre il collaudo statico relativo al fabbricato principale risulta sottoscritto in data 15.06.2006. Tale circostanza costituisce elemento valutativo, unitamente agli altri riscontri acquisiti, in quanto ove la rampa fosse stata strutturalmente solidale al fabbricato principale già alla data del collaudo, la stessa avrebbe necessariamente dovuto costituire parte integrante delle opere strutturali oggetto di deposito e collaudo statico.

Diversamente, ove la rampa sia stata realizzata successivamente al collaudo statico del fabbricato, la stessa costituirebbe comunque un'opera strutturalmente aggiunta rispetto all'edificio principale.

In entrambi i casi sopra richiamati, gli elementi rilevati risultano coerenti con la valutazione già espressa dallo scrivente circa la presenza di una sostanziale autonomia strutturale della rampa rispetto al fabbricato principale.

Alla luce degli elementi rilevati e della documentazione esaminata, si conferma la valutazione già espressa nella relazione di stima circa la possibilità di regolarizzazione delle opere mediante presentazione di SCIA in

sanatoria e deposito sismico in sanatoria, secondo le procedure previste dalla normativa vigente. Parimenti si conferma che il vano sottostante la rampa dovrà assumere esclusivamente destinazione di vano tecnico, senza possibilità di utilizzo quale locale deposito, con conseguente necessità di separazione funzionale rispetto al locale censito al subalterno n. 2.

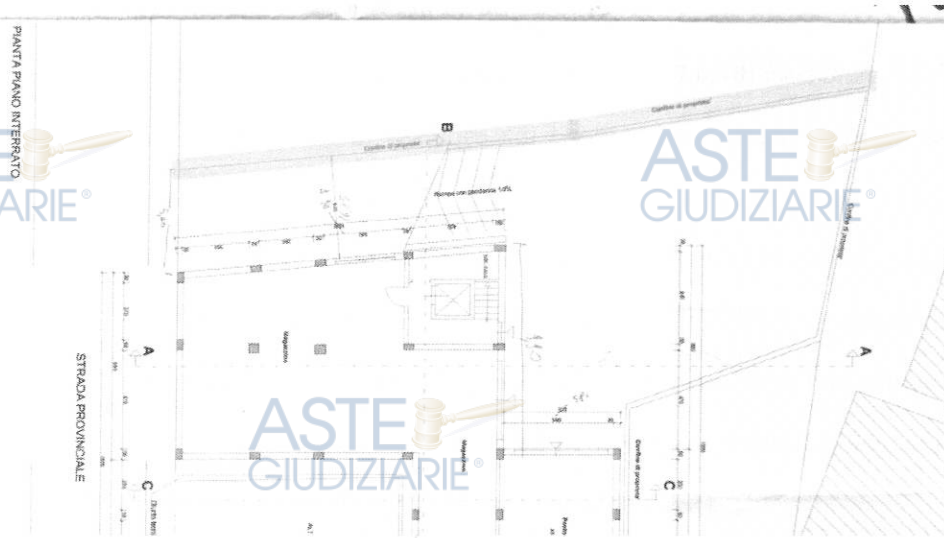
[Stralcio estratto dalla Tav. 1P allegata al Permesso di Costruire n. 97/2007]

Si rileva inoltre che la documentazione acquisita nel corso delle indagini restituisce rappresentazioni non perfettamente coincidenti dell'andamento del confine. In particolare, negli elaborati allegati al titolo edilizio originario il confine risulta rappresentato in modo coerente con l'andamento catastale,

mentre negli elaborati relativi al successivo titolo edilizio il medesimo è rappresentato con andamento rettilineo sostanzialmente coincidente con l'attuale configurazione dei luoghi.

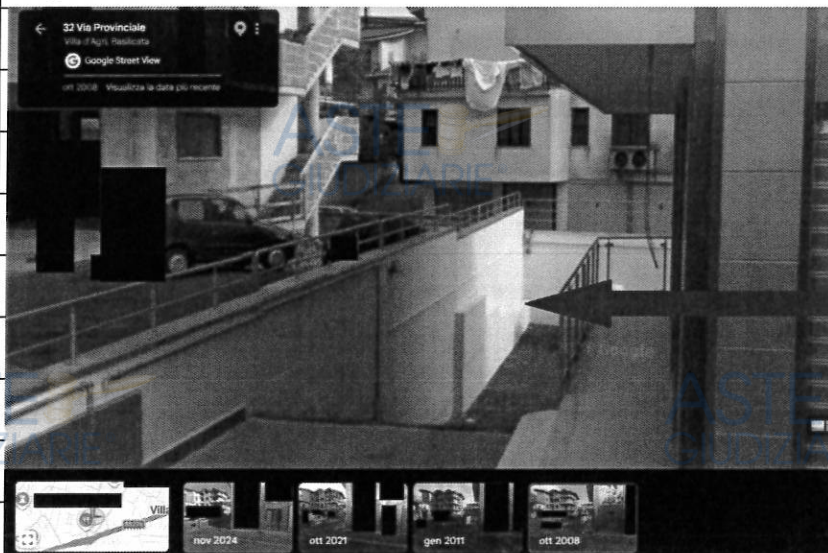
Lo stato dei luoghi evidenzia altresì la presenza di un muro di sostegno che delimita stabilmente le due proprietà poste a quote differenti, configurazione già riscontrabile nella documentazione fotografica storica disponibile.

Muro di delimitazione dei piazzali delle  
rispettive proprietà
