TRIBUNALE FALLIMENTARE

Fallimento n. 2/2013 di

**OGGETTO: INFORMAZIONI INTEGRATIVE AGGIUNTIVE ALLA RELAZIONE DI
STIMA DELL'IMMOBILE SITO IN BARAGIANO SCALO (PZ).**

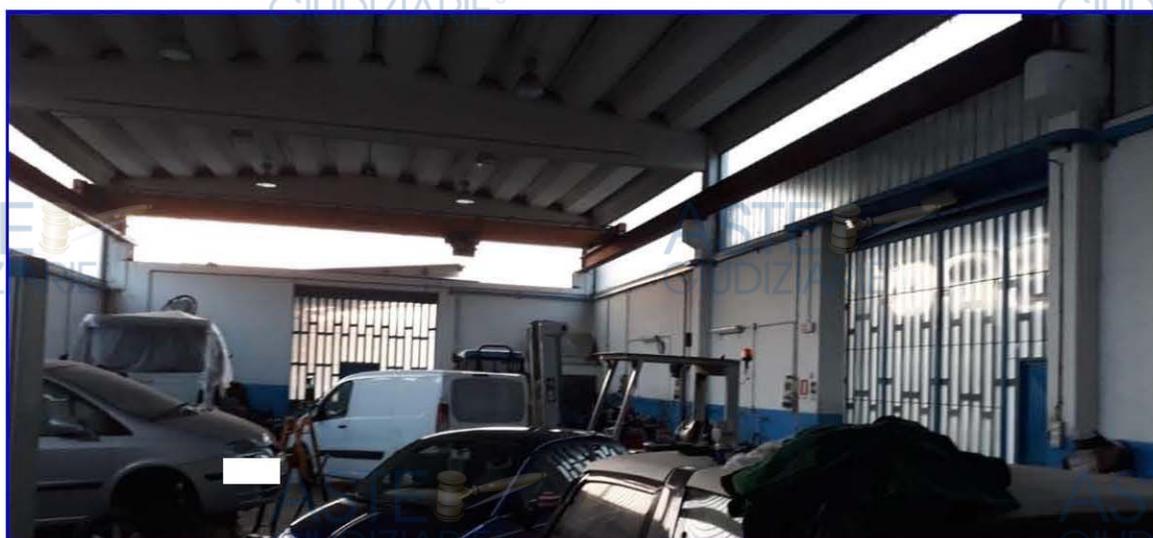
In relazione alla prima circostanza sollevata, ossia “che la copertura è in eternit di amianto”, il sottoscritto ad integrazione della perizia depositata e al solo fine di fornire tutte le informazioni utili in merito alla copertura dell’immobile oggetto di vendita, **precisa** che la copertura è stata realizzata con tegole in c.a.p. (cemento armato precompresso) con sovrastante manto di copertura in eternit, tipologia costruttiva che di fatto **evita** la contiguità tra gli ambienti interni e il manto di copertura.

Vista interna del solaio di copertura

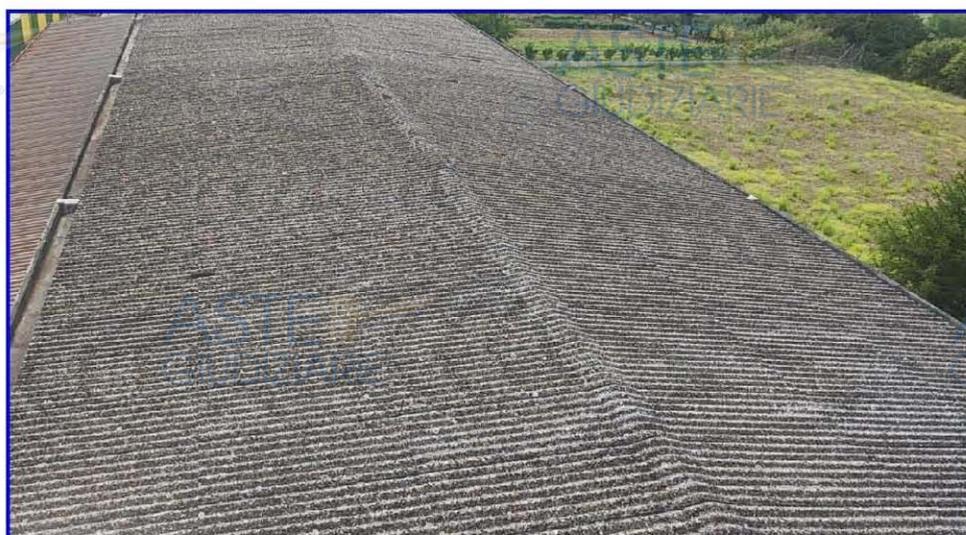
Vista esterna del manto di copertura (

Rilevando che il manto di copertura è visibile unicamente dal piano copertura, e al momento del sopralluogo (anno 2019) non è stato possibile visionarlo, vista la documentazione fotografica attuale allegata (a circa 6 anni dal sopralluogo), si può asserire che il manto di copertura è *costituito da lastre in eternit* e che lo stesso si trova in buono stato manutentivo, inoltre si può confermare che, considerato che i pannelli di eternit sono poggiati sui pannelli prefabbricati in cemento, non vi è alcun contatto con l'ambiente interno da parte dell'eternit, così da non costituire un pericolo per gli eventuali utilizzatori del capannone.

Tutto ciò premesso, il sottoscritto con le presenti informazioni integrative, finalizzate a specificare la tipologia e lo stato manutentivo del manto di copertura dell'immobile oggetto di vendita, può asserire che "il manto di copertura è costituito da lastre in eternit e che lo stesso si trova in buono stato manutentivo", e che pertanto allo stato attuale, e a maggior ragione alla data della perizia, non è, e non era, necessario valutare costi per la bonifica del predetto manto di copertura, dunque si può ritenere che, anche alla luce delle suddette precisazioni, **il valore stimato in sede di valutazione era congruo.**
