La scrivente geom. MURO Liliana nominata CTU nella procedura esecutive a margine indicata, facendo seguito le relazioni depositate dalla scrivente in data 01/05/2023 e 20/03/2019; considerato che veniva richiesto di effettuare un sopralluogo sui luoghi oggetto di perizia ubicati in Tito - Zona Industriale - alla Contrada S. Aloja, riportato al **N.C.E.U. del Comune di Tito al foglio 14, particelle 593 sub 5** al fine di accertare e verificare la natura, la tipologia dei materiali, nonché lo stato manutentivo del "LASTRICO SOLARE".

"LASTRICO SOLARE"

in Tito N.C.E.U. d foglio 14, particelle 593 sub 5

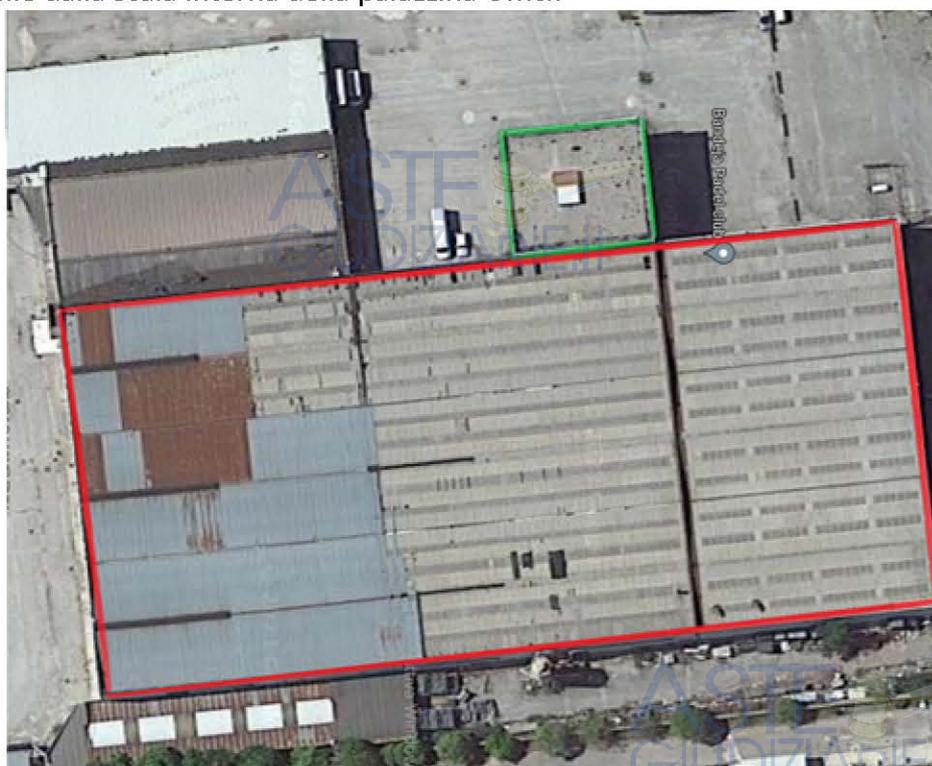
A riguardo si constatava che il **lastrico solare** è costituito da un corpo piano orizzontale che fa da copertura alla palazzina uffici e il capannone con una superficie complessiva di **mq. 6.583**.

■ palazzina uffici

■ capannone

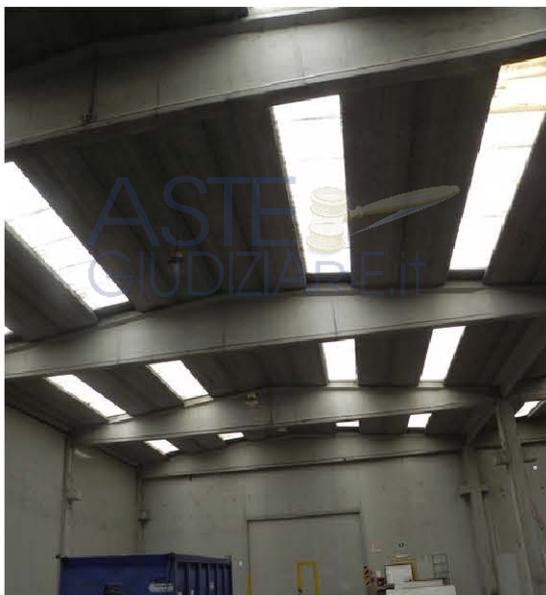
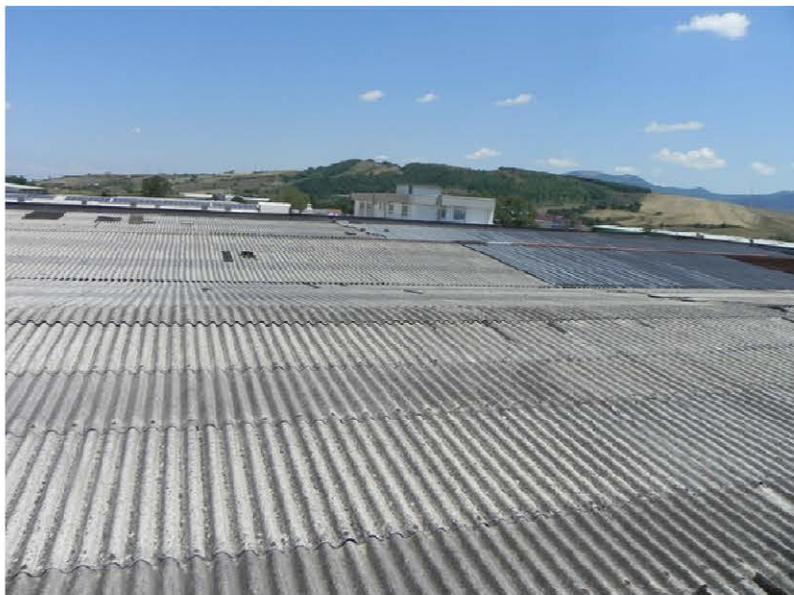
In considerazione si rappresenta i fogli traslucidi in resina poliestere e fibre di vetro, attualmente sono ricoperte di una spessa coltre di poveri di amianto, rendendo in apparenza omogeneo il corpo del lastrico solare sovrastante il capannone.

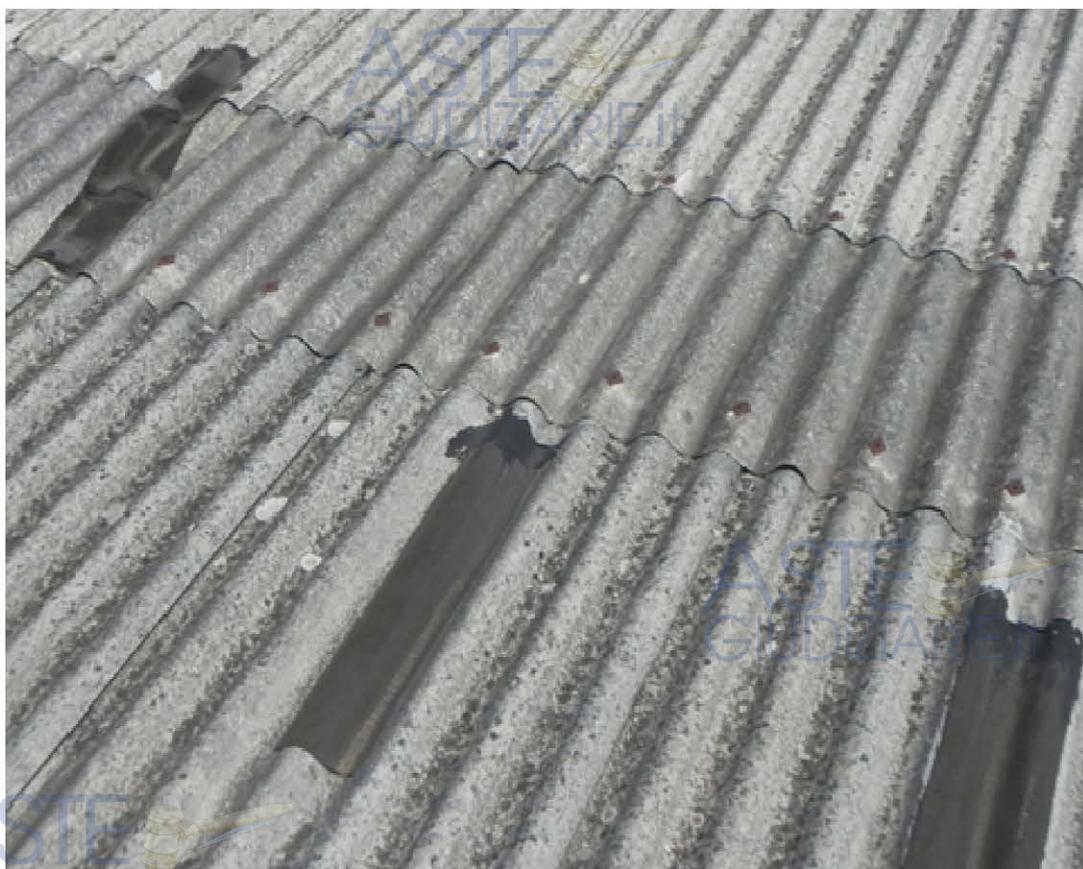
Difatti i fogli di ondulino in amianto si presentano sfaldati e deteriorati con delle crepe in parte ricoperti da spezzoni e rattoppi di guaina catramata/bitumata.

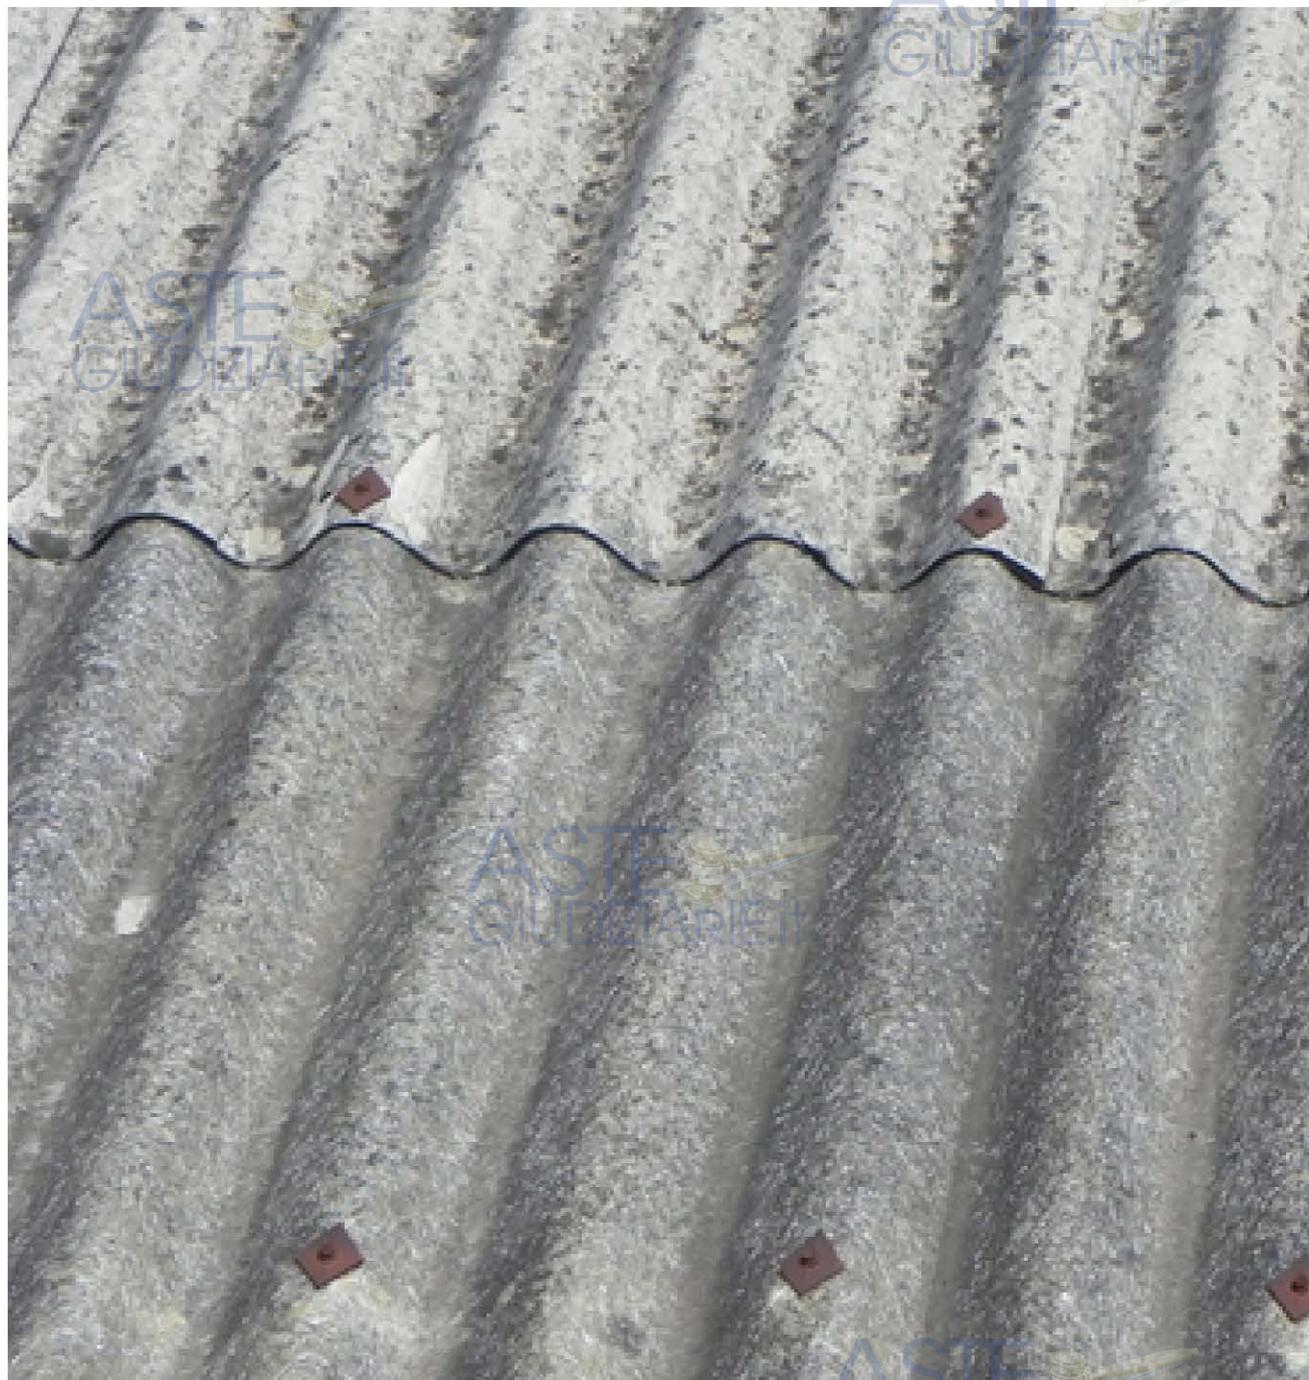
Si rappresenta, altresì che i fogli di ondulino traslucidi in resina e i fogli di ondulino in amianto, sono sovrapposti e fissati alla struttura portante del capannone con tasselli metallici.

Difatti ciò ha determinato e accentuato lo sfaldamento dei fogli di ondulino in amianto, rendendolo friabile facilmente riducibile in polvere, aggravato dagli agenti atmosferici quali pioggia, ghiaccio e vento che hanno agito da oltre trent'anni accrescendo la disgregazione delle fibre di amato.

In considerazione dalle verifiche eseguite si ritiene che bisognerà procedere con la bonifica dell'area e dunque con la rimozione dell'amianto friabile.
