Tribunale Ordinario di Reggio Calabria

Procedura Esecutiva Immobiliare n. 4/2024 R.G.E. promossa dalla RED SEA
SPV s.r.l nei confronti di xxxx

RELAZIONE TECNICA DI STIMA DEI SEGUENTI IMMOBILI

- 1) unità immobiliare sita a Reggio Calabria, fg. 106 p.lla 800, sub. 11- A/3, p.p;
- 2) unità immobiliare sita a Reggio Calabria, fg.106, p.lla 800, sub. 12- C/2, p.s.

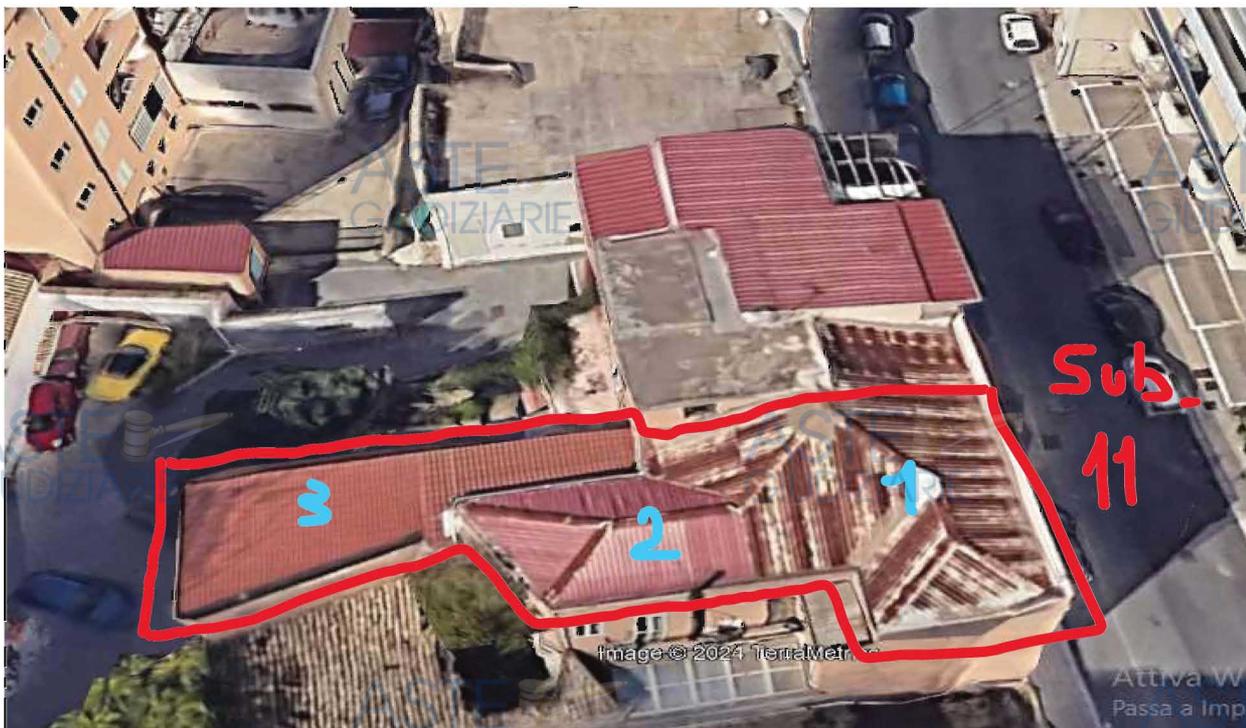
(Situazione della copertura immobile p.lla 800 sub. 11-foto estrapolata da Google Earth data di estrapolazione 22/10/2022)

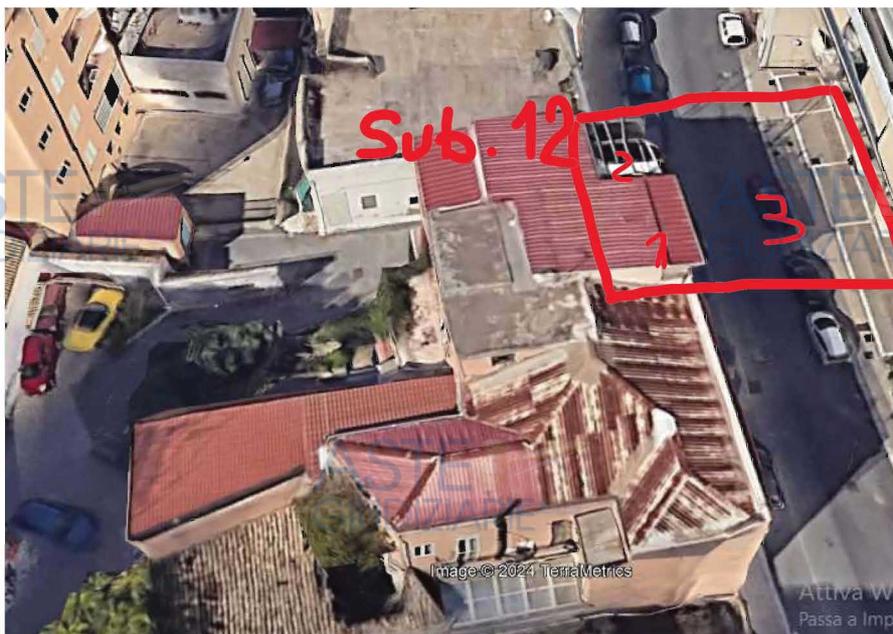
- copertura: gli elementi orizzontali della porzione afferente all'ex locale di sgombero è parte in cemento armato (soletta coibentata- lastrico 1) e parte a tetto a due falde (2); la porzione edificata sulla terrazza ex sub.8 è tetto a falda unica (3) (vedi foto immobile p.lla 800 sub. 12 foto estrapolata da Google Earth, data di estrapolazione 22/10/2022)

(Situazione della copertura immobile p.lla 800 sub. 12 foto estrapolata da Google Earth data di estrapolazione 22/10/2022)
